ÉPÍTÉSI ÉS KÖZLEKEDÉSI  
MINISZTERIUM  
KÖZLEKEDÉSBIZTONSÁGI SZERVEZET

## ZÁRÓJELENTÉS

2022-0940-5  
(HU-10296)

**Vasúti baleset / Kisiklás**  
Karcag - Püspökladány, 2022. augusztus 30.

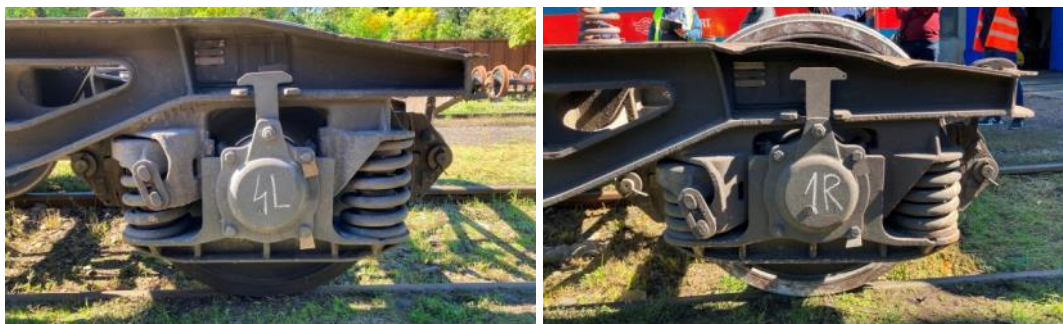
**7. ábra: a teherkocsi sínen maradt forgóvázának 4L csapja (balra) és a siklott forgóvázának 1R csapja (jobbra) a kocsi alól kisserelve: látható, hogy a kisiklott 1R kerék terheletlen állapotban sem volt képes kirugózni**

mangánbetétes súrlódó laphoz volt hegedve (10. ábra), ezért a külső és belső hordrugók – a 7. ábrán is látható módon – folyamatosan összenyomott, berugózott állapotban voltak.

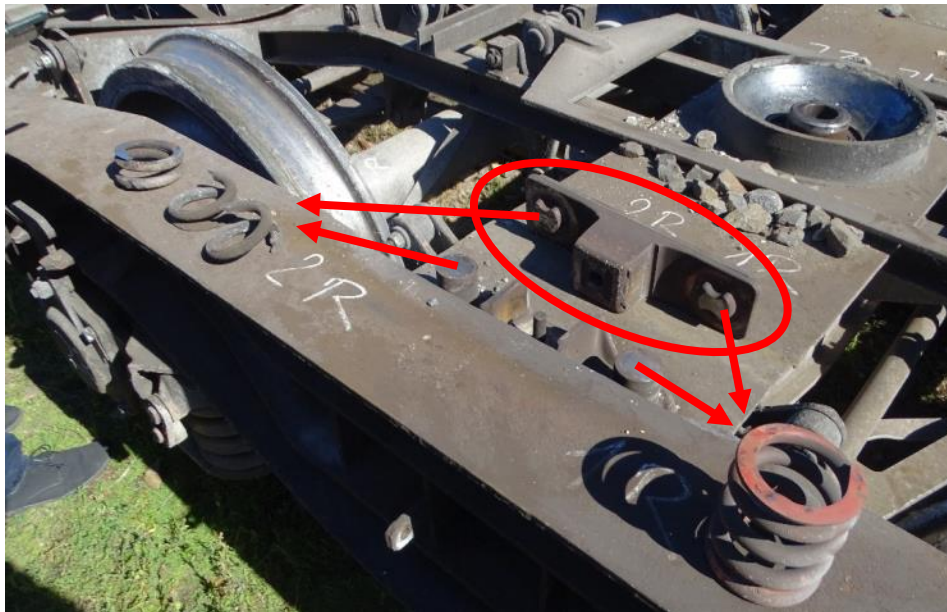
8. ábra: kiszerelt csúszótám a törött rugóival

A forgóvázak kiszerelésével a hordmú vizsgálatánál megállapítható volt, hogy a siklott forgóvázon a 2R, 3L és 4R jelű kerékcsapok felől az oldaltám rugók töröttek voltak (8. ábra).

A törési felületek vizsgálatával nem volt egyértelműen megállapítható, hogy azok a balesetet megelőzően vagy a baleset következményeként törtek el.

Elképzelhető, hogy az a balesetet megelőzően történt, mert az oldaltám rugókat az ilyen típusú kocsiknál a kocsvizsgálók a vonatvizsgálatkor a kocsiszekrény kialakítása miatt nem tudják megvizsgálni, így egy törött oldaltám rugó hosszabb ideig is rejtve maradhat.

Amennyiben azonban korábban törtek el, a baleset bekövetkezéséhez a törött oldaltám rugók akkor sem járulhattak hozzá, mivel az Y25 típusú forgóváz kis súrlódó nyomatékú, ahol a kocsiszekrény a forgótányérra támaszkodik és az oldalsó csúszótámok hézaggal illeszkednek (9. ábrán balra), azok a kocsi súlyához képest jelentéktelen rugómerevségüknél fogva a forgóváz ívbe való beállását nem akadályozhatták.

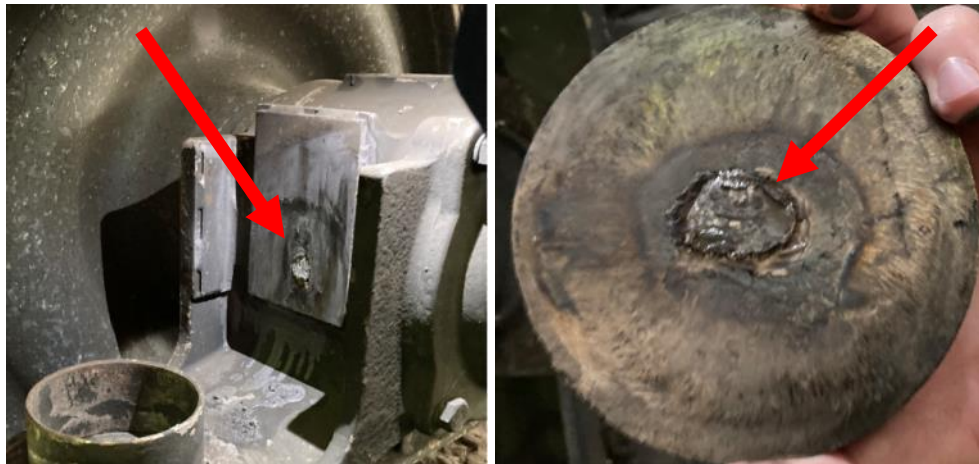
10. ábra: az összehegedés nyomai

A siklott kerékpár szétszerelése során megállapítható volt, hogy az 1R jelű kerékcsapnál, a súrlódós lengéscsillapító „gombája” a csapágyszerkezeten lévő

A lengéscsillapító „gombának” a kopólemezhöz való hegedése hatására az 1R csapágytok rugózása megszűnt, az 1L jelű kerék terhelése lecsökkent, a kerékpár pedig jelentősen veszített a „terepjáró” képességéből.

A hiba keletkezési idejének meghatározhatatlansága miatt a keletkezés körülményei sem voltak feltárhatók, azonban az a műhelyi vizsgálatok során észlelt nyomokból valószínűsíthető, hogy az összehegedés egy, az érintett futóműalkatrészen keresztül bekövetkező rendkívül nagy áramerősségű elektromos kisülés következménye volt (ilyet okozhat akár villámcsapás, felsővezetékszakadás, helytelen technológiájú hegesztés stb.).

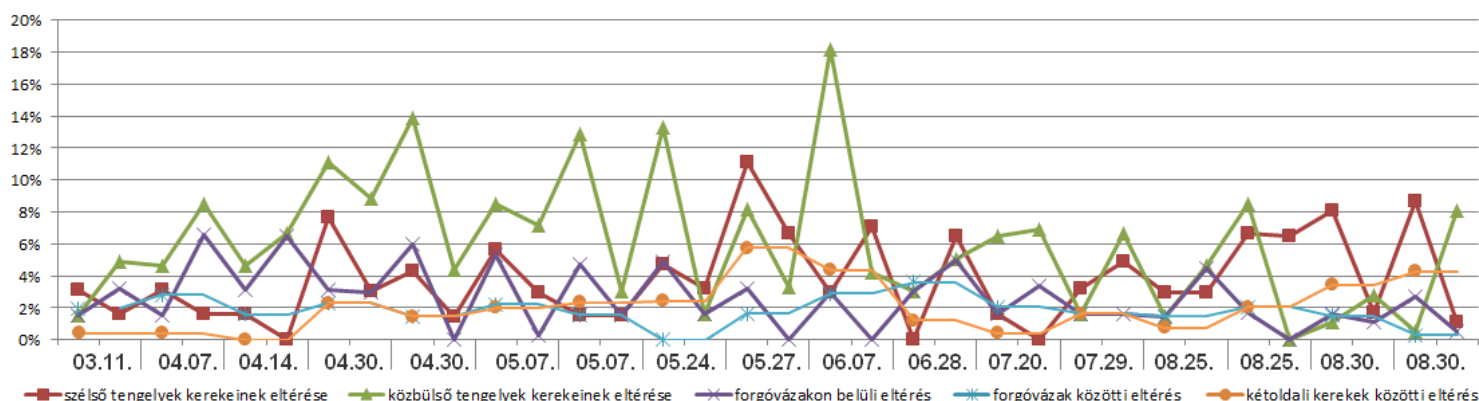
**13. ábra: a MÁV Zrt. hálózatán a pályába épített dinamikus kerékterhelésmérő berendezések által mért kerékterhelés adatai a később kisiklott teherkocsinak a balesetet megelőző fél évből**

Az érintett vasúttársaságok adatszolgáltatása szerint 17 olyan alkalmat sikerült azonosítani, ahol az ország különböző pontjain a később kisiklott kocsí üresen áthaladt ilyen mérőeszközzön. Valamennyi kiértékelhető tengelyterhelés mérést felhasználva a Vb elkészítette a kerékterhelés eltérések változásának grafikonjait (13. ábra), azonban az összesített adatok alapján nem volt azonosítható olyan időintervallum, ahol a releváns adatokban szignifikáns változás következett volna be. Egyedül a közbülső tengelyek kerekeinek kerékterhelés eltéréseben (zöld vonal) volt azonosítható 2022. június elején egy határozott csökkenés, de mivel a siklott tengely (a menetirány szerinti első) a négytengelyes kocsin egy szélső tengely, ezért ez nem releváns a feltárt hiba szempontjából. A Vb azonban nem tartja valószínűnek, hogy egy ilyen jellegű, a futásbiztonságot közvetlenül befolyásoló hibával a kocsí régóta közlekedhetett.

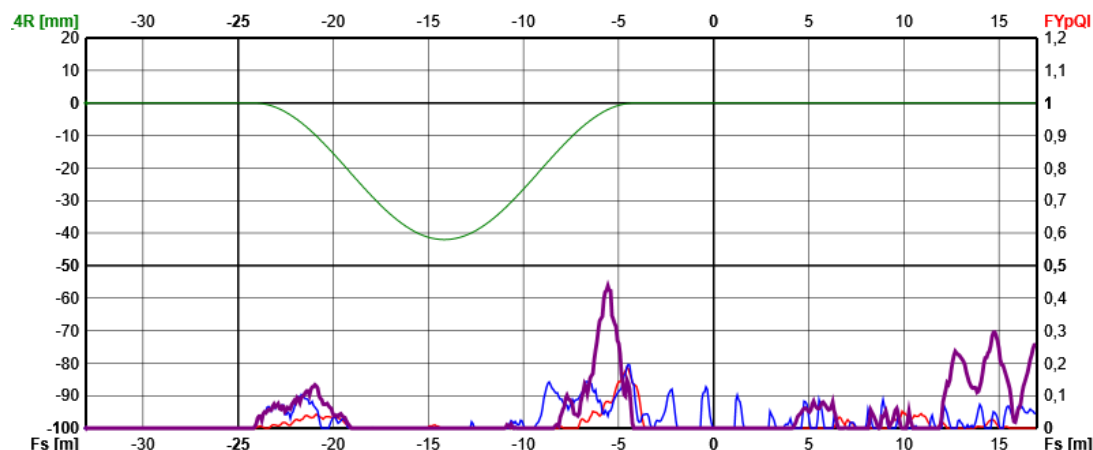
- a pályahibába való belépéskor az  $Y/Q$  érték kis mértékben felugrik;
- majd legközelebb a pályahiba végén, ám ott kiugróan magas értékkel jelenik meg (ez összhangban van azzal a ténnyel, hogy a vizsgált balesetekben is a pályahiba végén következett be a kisiklás);
- bármelyik hiba önmagában (akár irányhiba, akár fekszínhiba) hasonló jelenségeket okoz, de a hibahely végén lényegesen kisebb  $Y/Q$  értékekkel;
- a sebesség növelése növeli az  $Y/Q$  értéket is, különösen a két hiba együttes fennállása esetén.

**16. ábra: a kisiklás veszélyét leíró  $Y/Q$  arányszám szimulált értéke a különböző pályahibákon adott, egyenletes sebességgel történő áthaladáskor (zöld: pályahiba helye, piros:  $Y/Q$  értéke csak fekszínhiba esetén, kék:  $Y/Q$  értéke csak irányhiba esetén, lila:  $Y/Q$  értéke irány- és fekszínhiba együttes jelenléte esetén)**

Összességében a modellezés azt mutatja, hogy a két hiba együttes fennállása jelentősen megváltoztatja a futásbiztonságot, tehát az azonos helyen egyidejűleg fennálló hibák külön-külön kiértékelése nem elegendő a biztonságos közlekedés paramétereinek meghatározásához.
