## ZÁRÓJELENTÉS

2022-1184-5  
(HU-10324)

**Vasúti baleset / Kisiklás**  
Kaposvár, 2022. október 21.

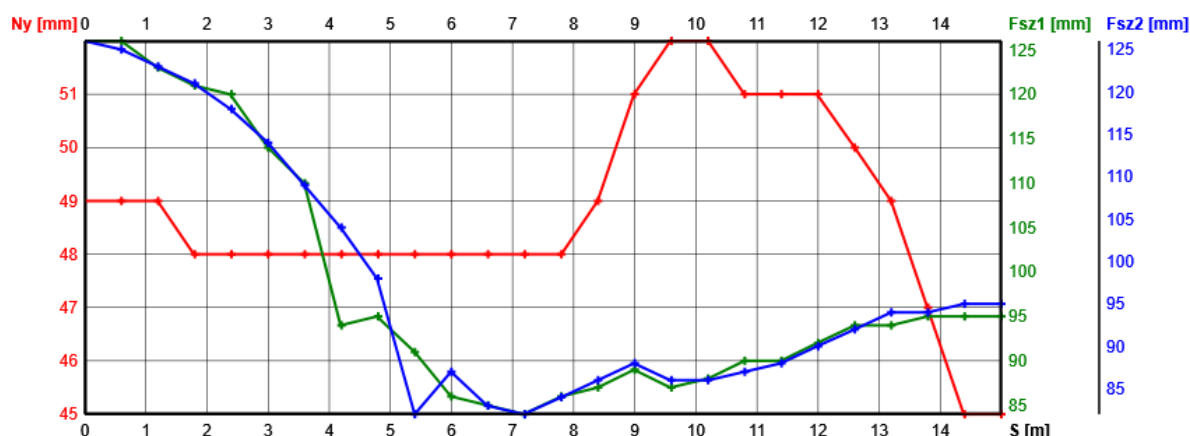
**5. ábra: a pálya mért adatai**  
(pirossal a nyomtávolság mért értékei aljanként,  
zölddel és kékkel a feksztint – eltérő eszközökkel – mért értékei aljanként)

A síktorzulást a Vb a kisiklott mozdony esetében mérvadó, a háromtengelyes forgóváz tengelytávolságaihoz közeli értékekre (lásd 2. ábra) számította ki.

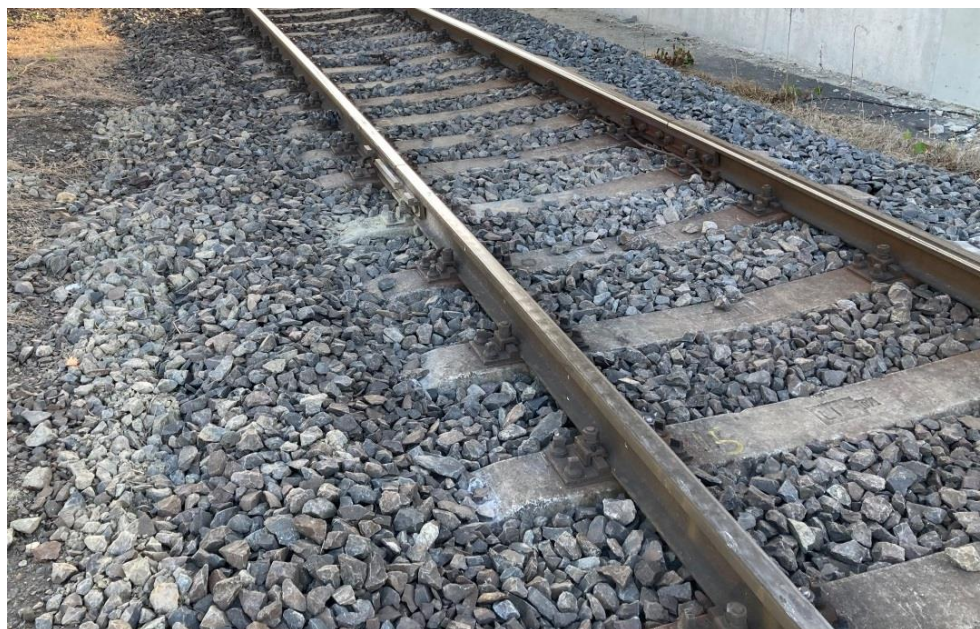
A helyszíni szemle során, a kisiklás helyének környékén a Vb alépítményi hibára utaló jeleket talált (agyagos föld, kifehéredő zúzottkőagyazat, süppedés okozta folyamatos mozgástól morzsolódó betonalj-végek).

A Vb megfigyeléseit a vizsgálat során a pályahálózat-működtető alátámasztotta. Tájékoztatásuk szerint a balesetben érintett hibahely 2019 óta szerepel az egyes Pályavasúti Területi Igazgatóságok által vezetett, a Pályalétesítményi Igazgatóság részére is meghatározott rendszerességgel megküldött lokális alépítményi hibahelyek központi kimutatásában.

6. ábra: alépítményhibára utaló nyomok a baleset helyének környezetében

A hibák feltárása után azok megszüntetésére korlátozott műszaki lehetőségek állnak rendelkezésre, mert az ágyazat- és védőréteg csere/beépítés, rostálás, vágányszabályozás csupán rövid távú megoldásokat jelentenek, a hosszú távú megoldás a részleges vagy teljes átépítés, ami viszont jelentős gép- és anyagigénnyel együtt valósítható csak meg.

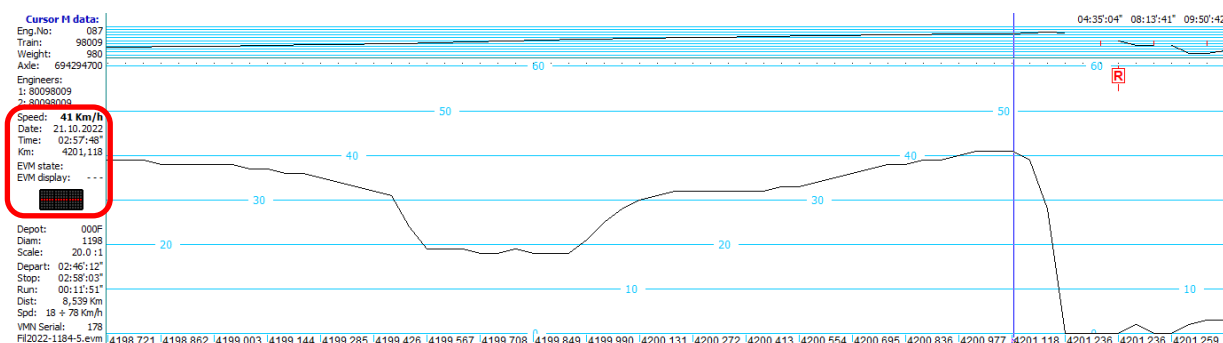
A mozdonyvezető az eset helyén érvényben lévő sebességkorlátozást (40 km/h) betartotta, a mozdonyvonattal a kisiklást közvetlenül megelőzően 40-41 km/h sebességgel közlekedett. A mozdonyvezető a kisiklást a jármű erős rázkódásán

keresztül érzékelte, ezért azonnal gyorsfékezést kezdeményezett, aminek hatására mintegy 15 másodperc alatt,  $-0,55 \text{ m/s}^2$  átlagos lassulás mellett, 115 méter fékúton állt meg. Fentiek alapján a mozdonyvezető tevékenységével nem járult hozzá a kisiklás bekövetkezéséhez, reakciója pedig az elvárásoknak megfelelő volt, ami a következményeket minimalizálta.

7. ábra: a mozdony regisztrátuma (függőleges kék vonal: a kisiklás helye)
