Ministero delle infrastrutture e dei trasporti
UFFICIO PER LE INVESTIGAZIONI FERROVIARIE E MARITTIME

RELAZIONE DI INDAGINE

**SVIO DEL TRENO N. 1195 DI EAV PRESSO
LA STAZIONE DI POZZANO, SULLA LINEA CIRCUMVESUVIANA
NAPOLI – SORRENTO, AVVENUTO IN DATA 26/01/2023
(IDENTIFICATIVO ERAIL: IT-10368)**

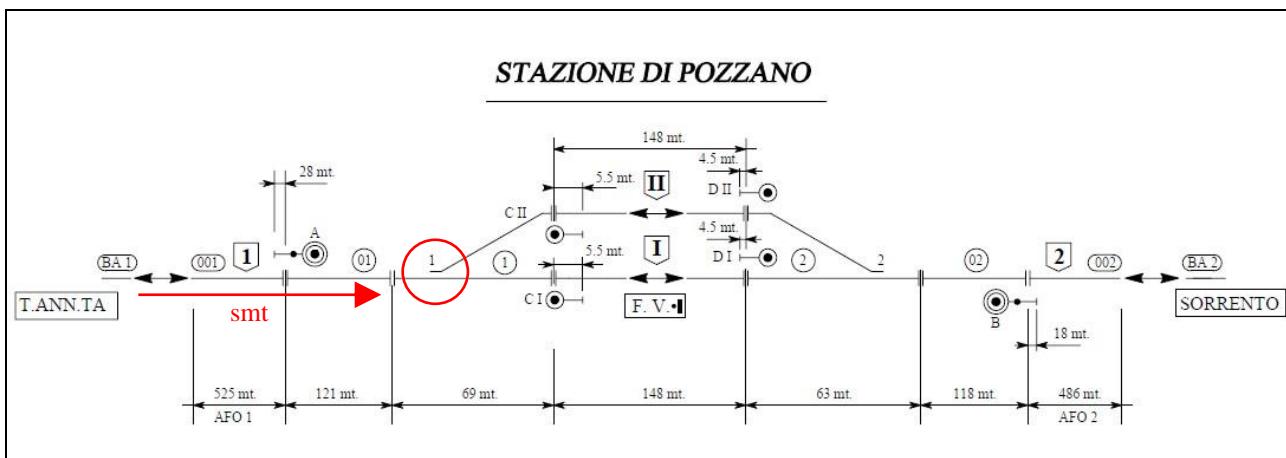
Figura 04: Piano schematico della stazione di Pozzano con indicazione del punto di svio, avvenuto in corrispondenza del deviatoio n. 1 (fonte EAV, elaborazione Ufficio).

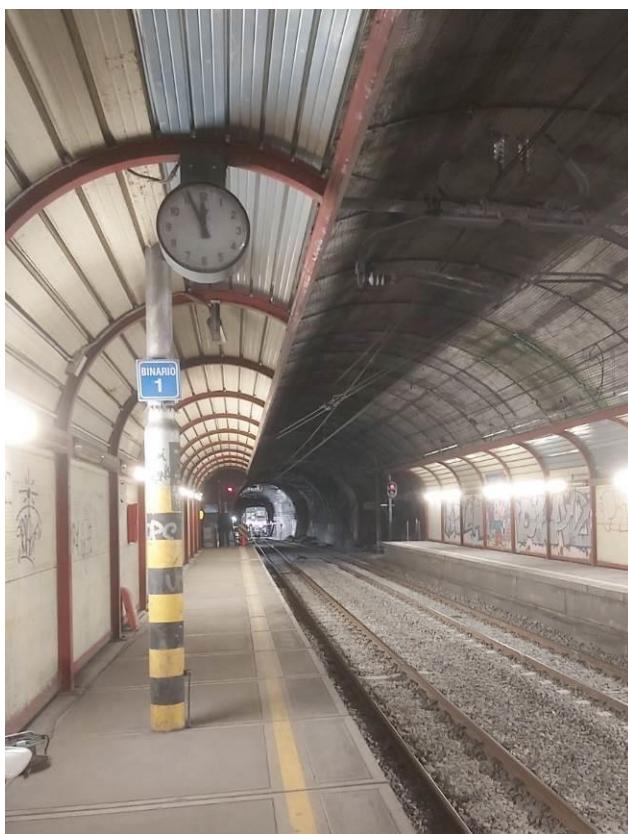
Foto 01: Banchina della stazione di Pozzano (sullo sfondo il convoglio sviato), binario n. 1 (fonte Ufficio)

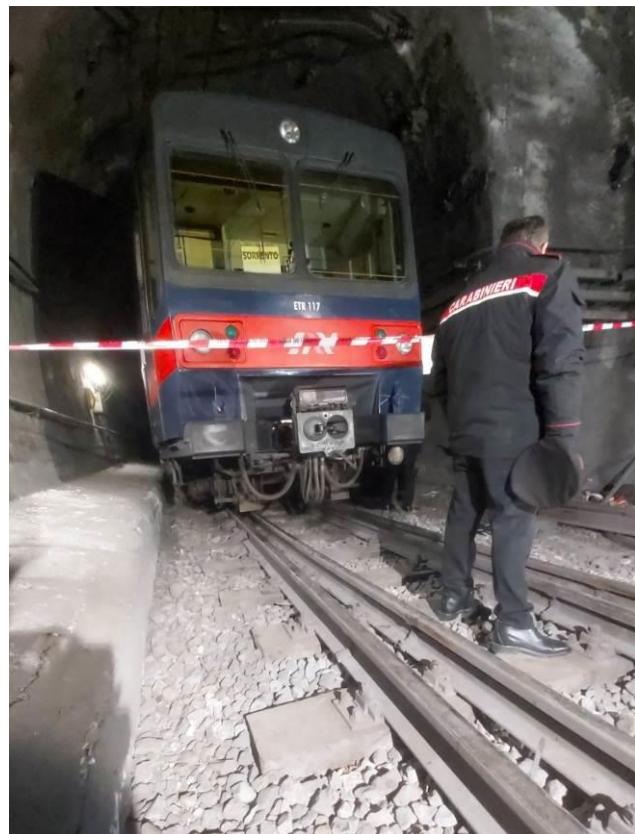
Foto 02: Posizione statica del convoglio dopo lo svio sul deviatoio n. 1 (fonte Ufficio)

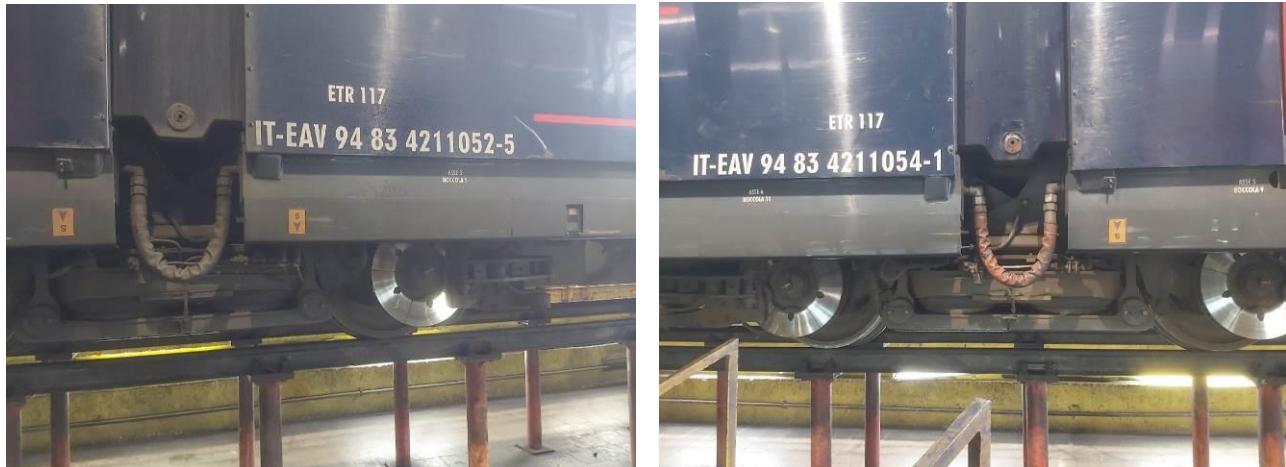
Foto 03 e 04: ETR 117 in verifica e manutenzione, a seguito dell'evento, presso il deposito officina di EAV situato a Napoli Ponticelli (fonte Ufficio)

Dalla relazione della manutenzione risulta che i veicoli erano in stato di conformità e regolarità manutentiva; in particolare, relativamente all'organo di sicurezza “Rodiggio”, si segnala:

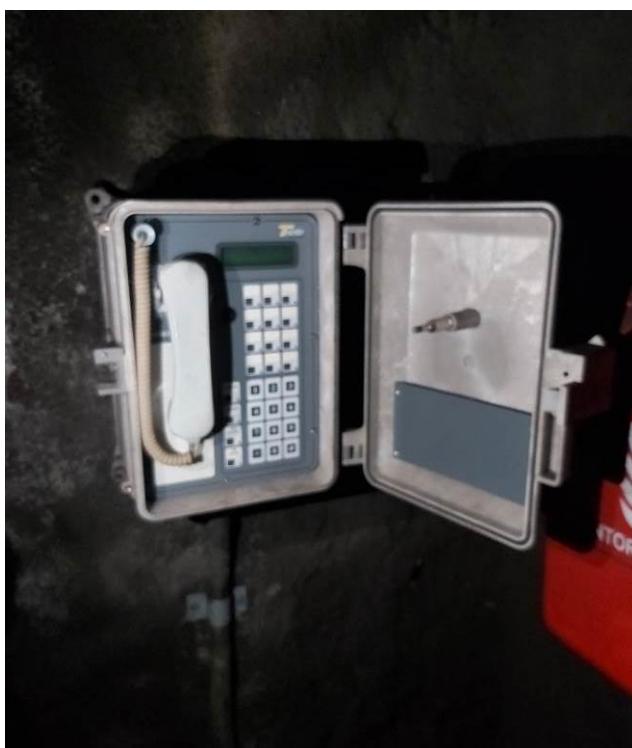
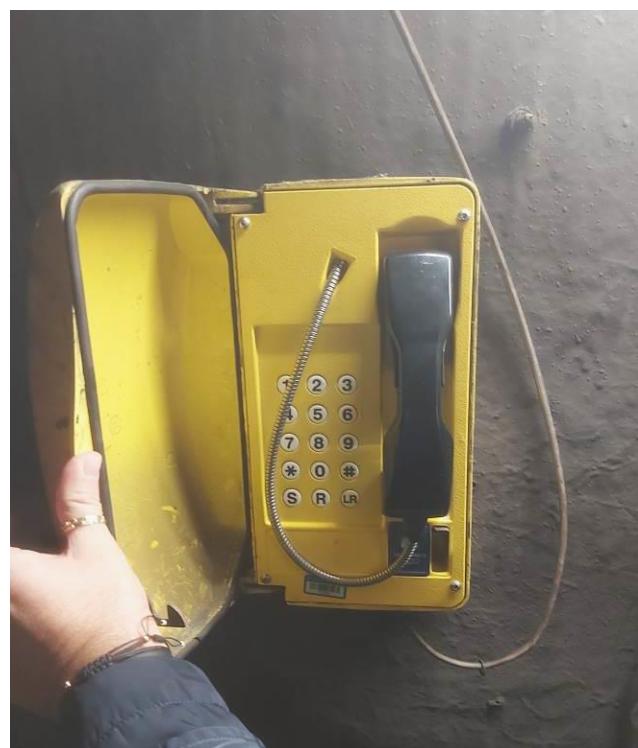
Foto 09: Telefono fisso, di tipo “selettivo”, in prossimità del segnale di protezione di Pozzano (fonte Ufficio)
Foto 10: Telefono fisso, di tipo “automatico”, in prossimità del deviatoio n. 1 (fonte Ufficio)

I telefoni fissi di tipo “selettivo” (*Foto 09*) sono a chiamata diretta, cioè senza necessità di comporre alcun numero, e consentono al personale in linea (CT o manutentori) di contattare direttamente la DCO; sono ubicati presso i segnali di protezione.

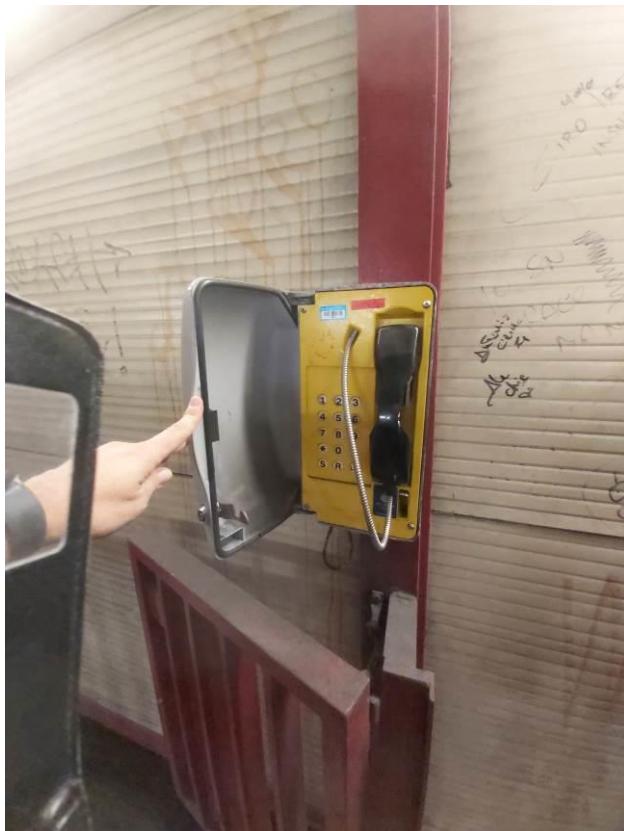
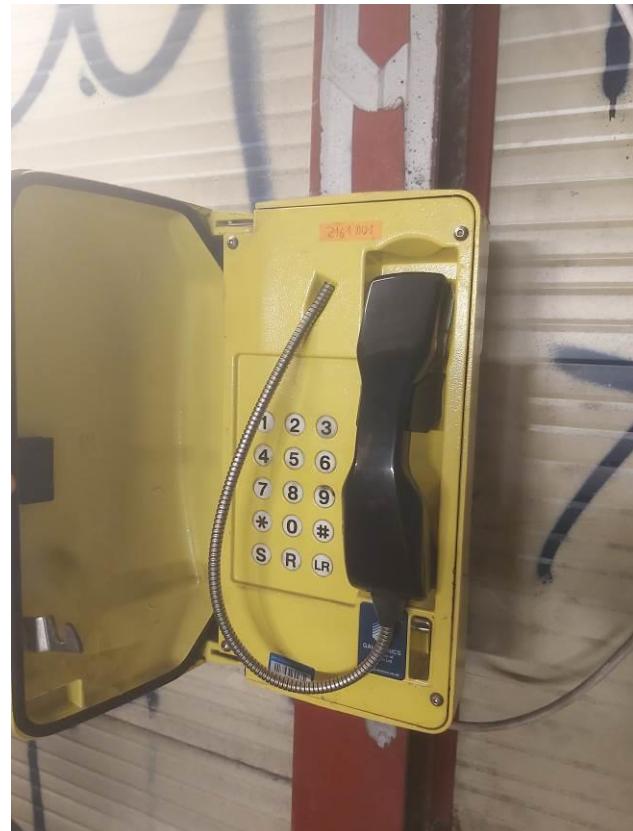
Nel corso del sopralluogo effettuato in data 07/11/2023 dalla scrivente Commissione, scortata dal personale dell’azienda EAV, sono stati provati i due telefoni fissi posti rispettivamente al centro banchina (*Foto 11*) e quello a fine banchina, direzione Castellammare (*Foto 12*) con chiamate in entrata e in uscita con la DU1 (al n. 2161, come indicato in foto 12), che sono risultati regolarmente funzionanti. Anche il telefono “selettivo” posto presso il segnale di protezione della stazione (*Foto 09*) e quello “automatico” in prossimità del deviatoio n. 1 (*Foto 10*) sono stati provati in pari data e risultati funzionanti.

Foto 11 e 12: Telefoni fissi di tipo “automatico” posti lungo la banchina di stazione a Pozzano: il primo a centro banchina, il secondo a fine banchina, direzione Castellammare (fonte Ufficio)

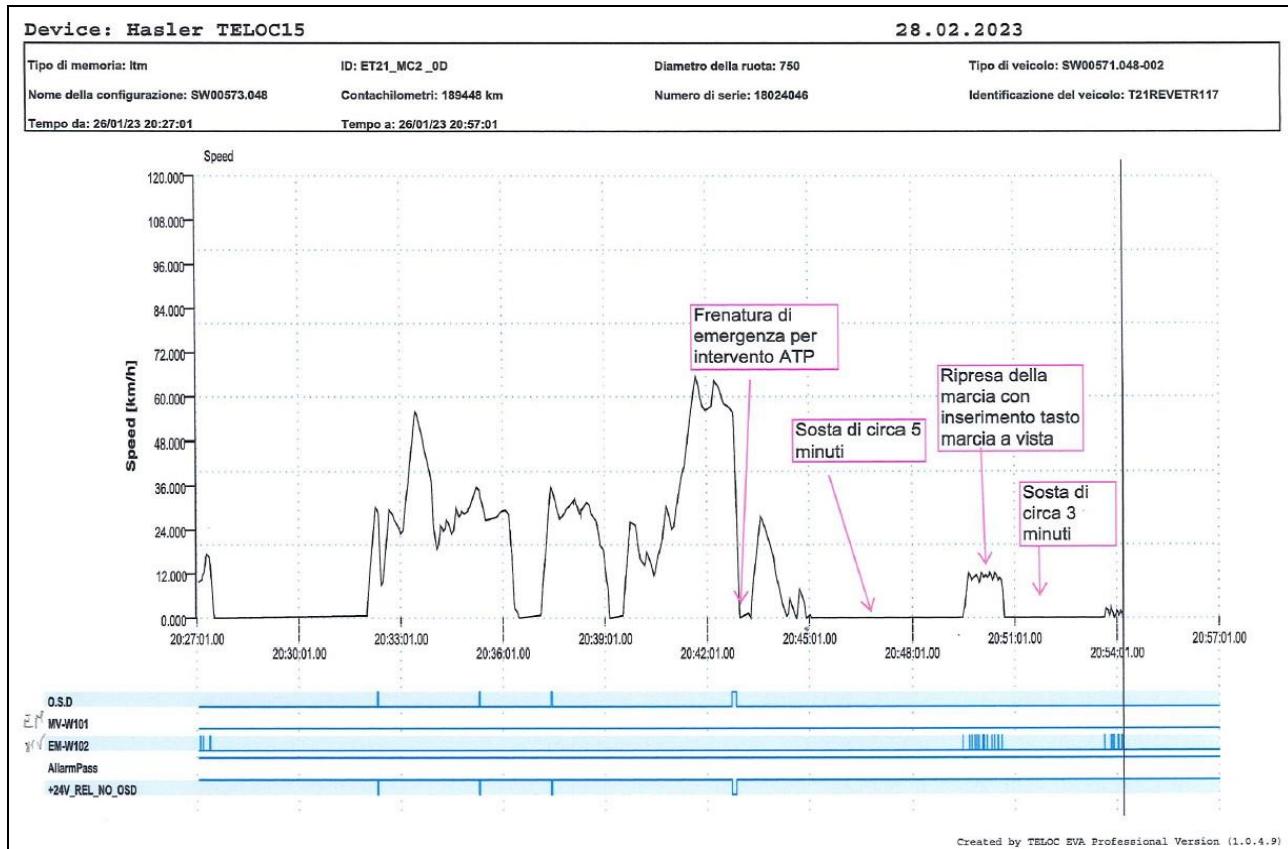
- il treno è ripartito e dopo circa 290 m, verso le ore 20:45, si è fermato al segnale di protezione di Pozzano disposto a via impedita;
- il treno è stato fermo al segnale di protezione per circa 5 minuti; è poi ripartito, verso le ore 20:50, utilizzando il tasto “Marcia a Vista” (MV), reiterato più volte, proseguendo la corsa per circa 200 m ad una velocità di circa 10 km/h;

- alle 20:51 è avvenuto il primo svio con conseguente arresto del convoglio per circa 3 minuti;
- alle ore 20:54 circa, alla fine del tracciato della ZTE, si rileva un nuovo inserimento del tasto MV ed uno spostamento di pochi metri per un tempo pari a 30”, alla velocità di circa 1 km/h, che il sistema non rileva come avanzamento del treno ed è quindi ipotizzabile che il treno si sia spostato in direzione opposta al normale senso di marcia (retrocessione), producendo lo svio del secondo carrello.

Figura 06: Zona Tachigrafica Elettronica (ZTE) treno 1195 del 26/01/2023 (fonte EAV)

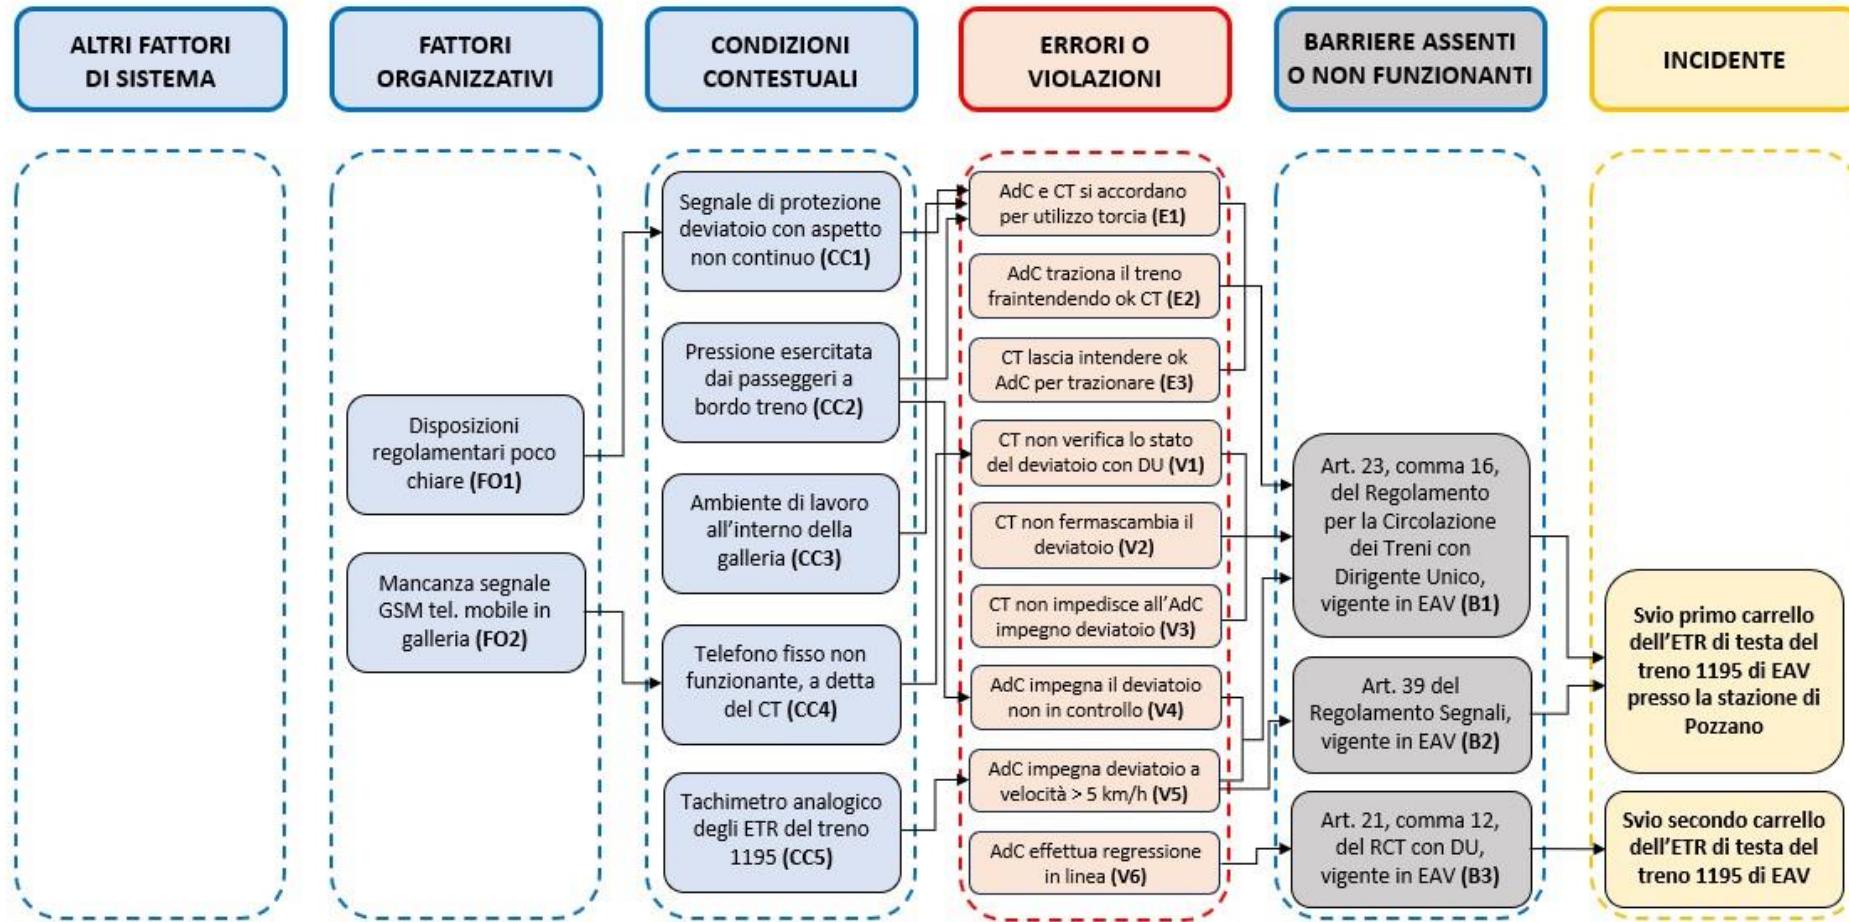
Figura 10: Diagramma SOAM dello svio del treno n. 1195 di EAV presso la stazione di Pozzano del 26/01/2023 (elaborazione Ufficio)
