## RAPORT DE INVESTIGARE

privind accidentul feroviar produs la data de 17.05.2023, în jurul orei 02:57, pe raza de activitate a Sucursalei Regionala CF București, între stația CFR Toporu și halta de mișcare Chiriacu, prin coliziunea dintre locomotiva DA1692, care circula izolată ca tren de marfă nr.79562 și locomotiva DA1566, care circula izolată ca tren de marfă nr.88324

*Raport de investigare final  
16 mai 2024*

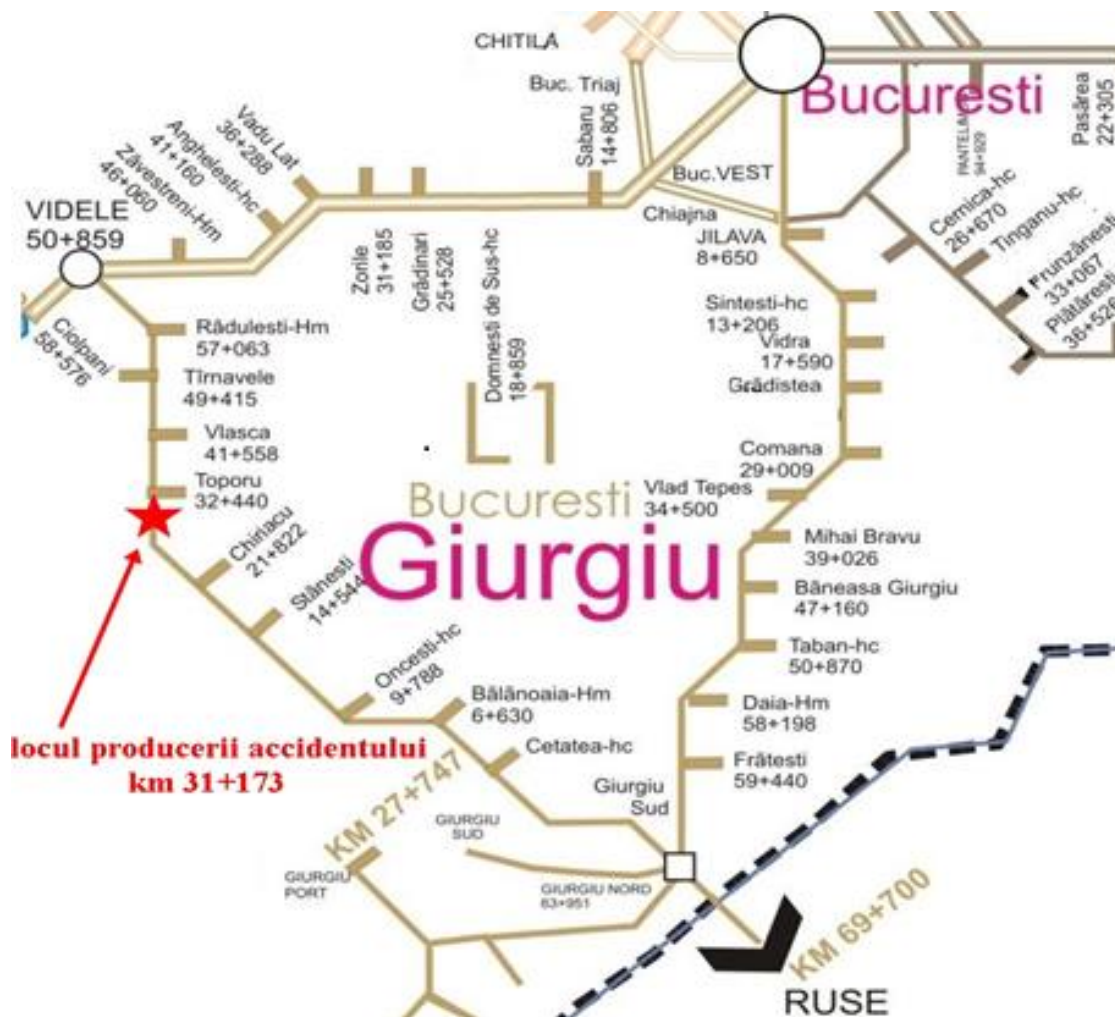
Figure no.1 – accident site

The accident site is in the railway county București, track section Rădulești – Giurgiu Nord (not-electrified single-track line), managed by CNCF „CFR” SA.

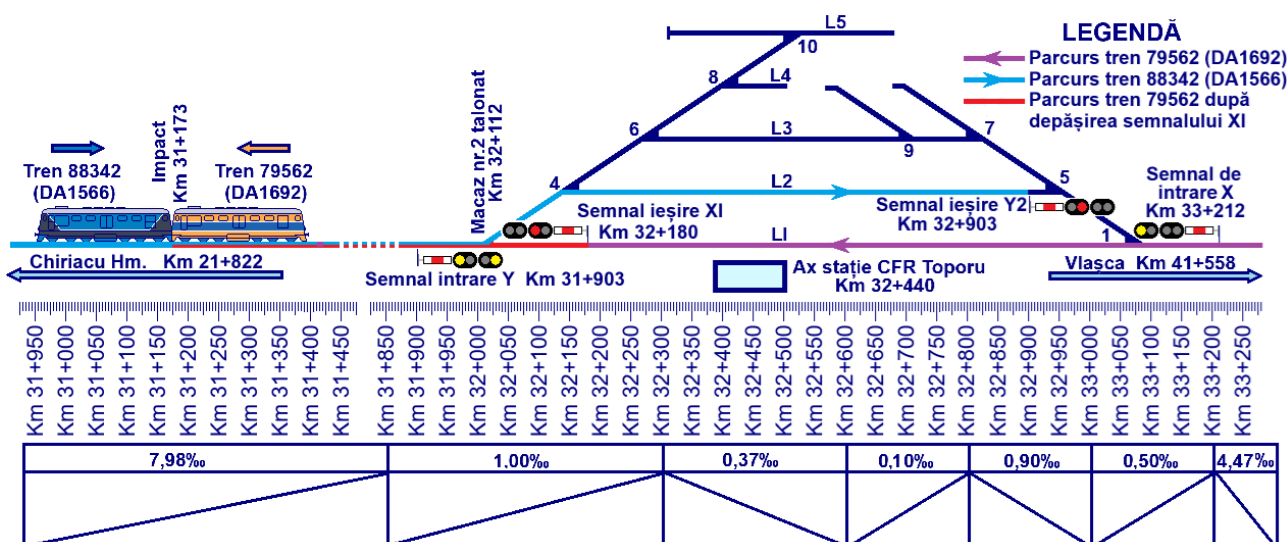
Figura nr.2 – schița cu locul producerii coliziunii celor două trenuri

Cele două trenuri de marfă, circulând pe linie simplă din direcții opuse urmau să se „încrucișeze” în stația CFR Toporu. Operatorul RC a dispus prin dispoziția RC nr.2, ca trenul de marfă nr.79562 să fie primit pe la linia I directă și să fie garat în fața semnalului de ieșire XI, iar trenul de marfă nr.88324 să fie primit în stație la linia nr.2 și să fie garat în fața semnalului Y2.

Locomotiva DA1692 care avea efectuat parcurs de primire la linia I directă din stația CFR Toporu a intrat în stație pe baza semnalului luminos de intrare care avea indicația „Liber cu viteza stabilită. ATENȚIE! Semnalul următor ordonă oprirea – o unitate luminoasă de culoare galbenă spre tren” a trecut prin stație cu o viteză de aproximativ constantă și fără a lua măsuri de frânare a depășit semnalul luminos de ieșire XI, care ordona oprirea trenului, a talonat macazul nr.2 și a ieșit în linie curentă ocupată cu locomotiva DA1566.

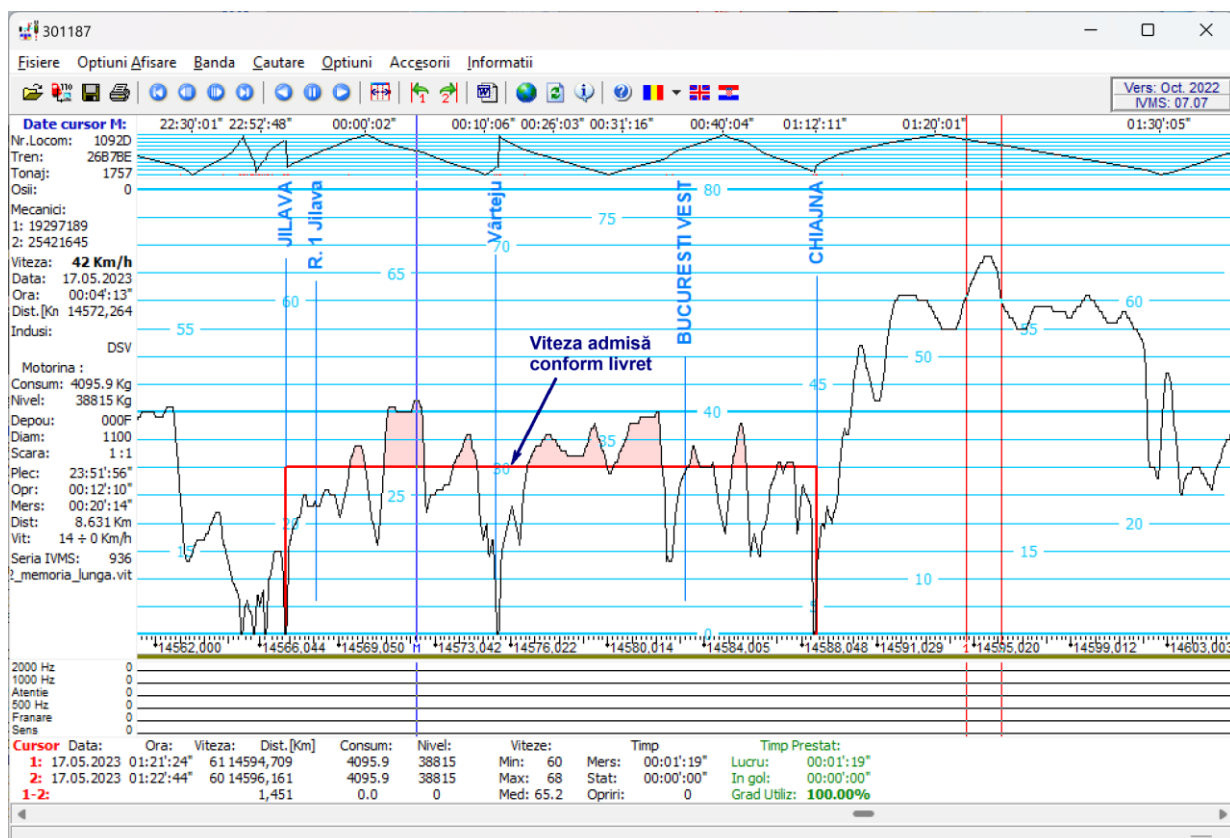
Figura nr.3 – Diagrama IVMS la DA1692 pe distanța Jilava - Chiajna

- trenul nr.79562 a fost expedit din stația CFR Jilava la ora 23:51:56”;
- trenul a circulat pe distanța Jilava – R.1 Jilava cu viteza maximă de 25 Km/h iar la ora 23:55:28” a trecut prin R.1 Jilava cu viteza de 23 Km/h;

- pe distanța R.1 Jilava – Vârteju trenul a circulat cu viteza cuprinsă între 18 și 42 Km/h și a oprit în stația CFR Vârteju;

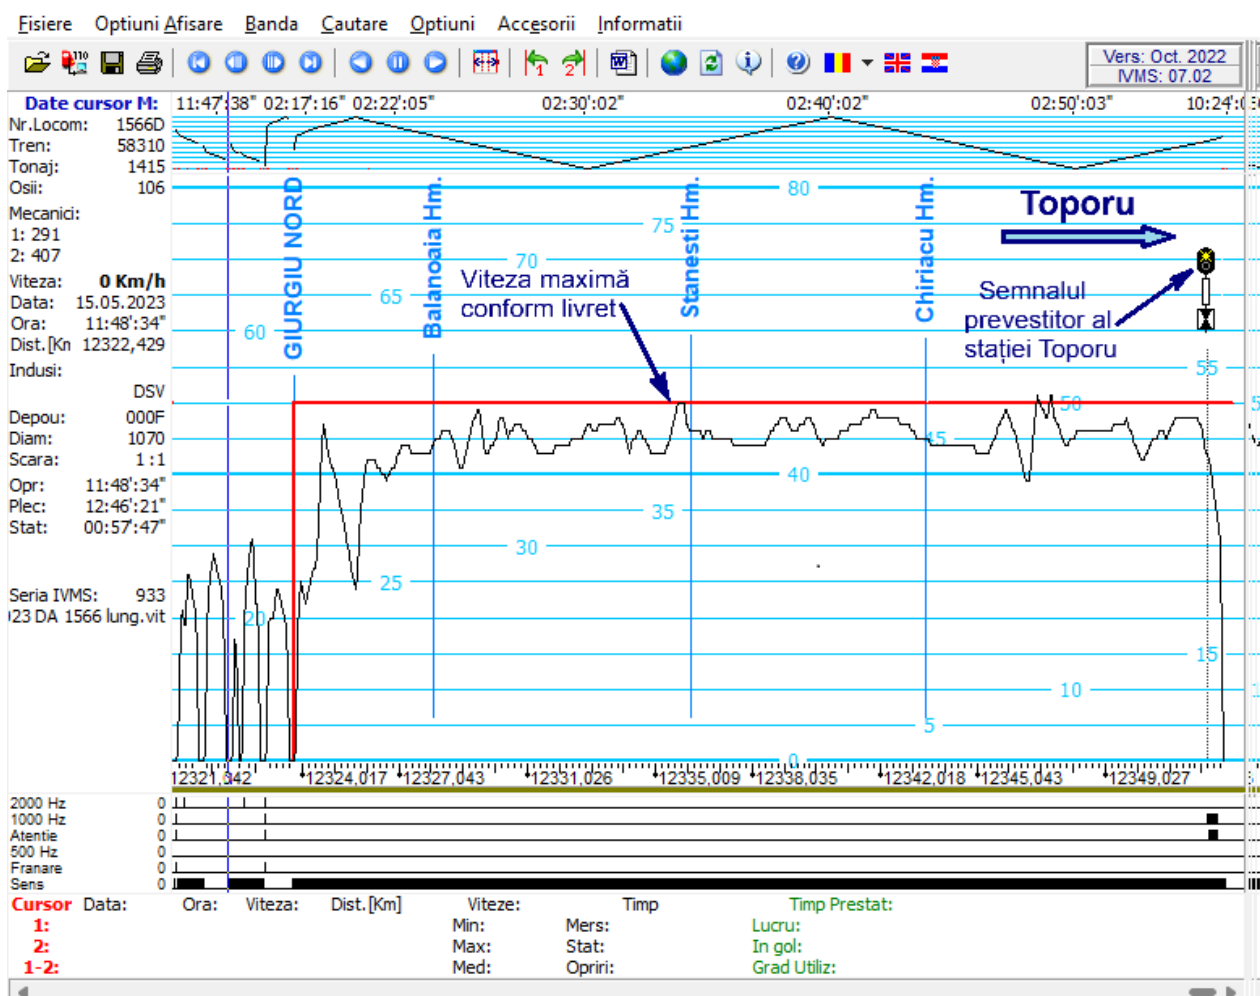
Figura nr.7 – Diagrama IVMS la DA1566 pe distanța Giurgiu Nord – Toporu

- la ora 02:23:45” trenul a trecut fără oprire prin Hm. Bălănoaia cu viteza de 44 km/h;

- pe distanța Bălănoaia – Stănești trenul a circulat cu viteza cuprinsă între 41 și 50 Km/h;

- la ora 02:34:23" trenul a trecut fără oprire prin Hm. Stănești cu viteza de 46 km/h;
- pe distanța Stănești – Chiriacu trenul a circulat cu viteza cuprinsă între 44 și 49 Km/h;
- la ora 02:43:55" trenul a trecut fără oprire prin Hm. Chiriacu cu viteza de 45 km/h;
- pe distanța Chiriacu – Toporu trenul a circulat cu viteza cuprinsă între 39 și 51 Km/h;
- la ora 02:56:25" trenul a oprit în linie curentă Chiriacu – Toporu la Km 31+173. Oprirea s-a făcut printr-o frânare de serviciu.

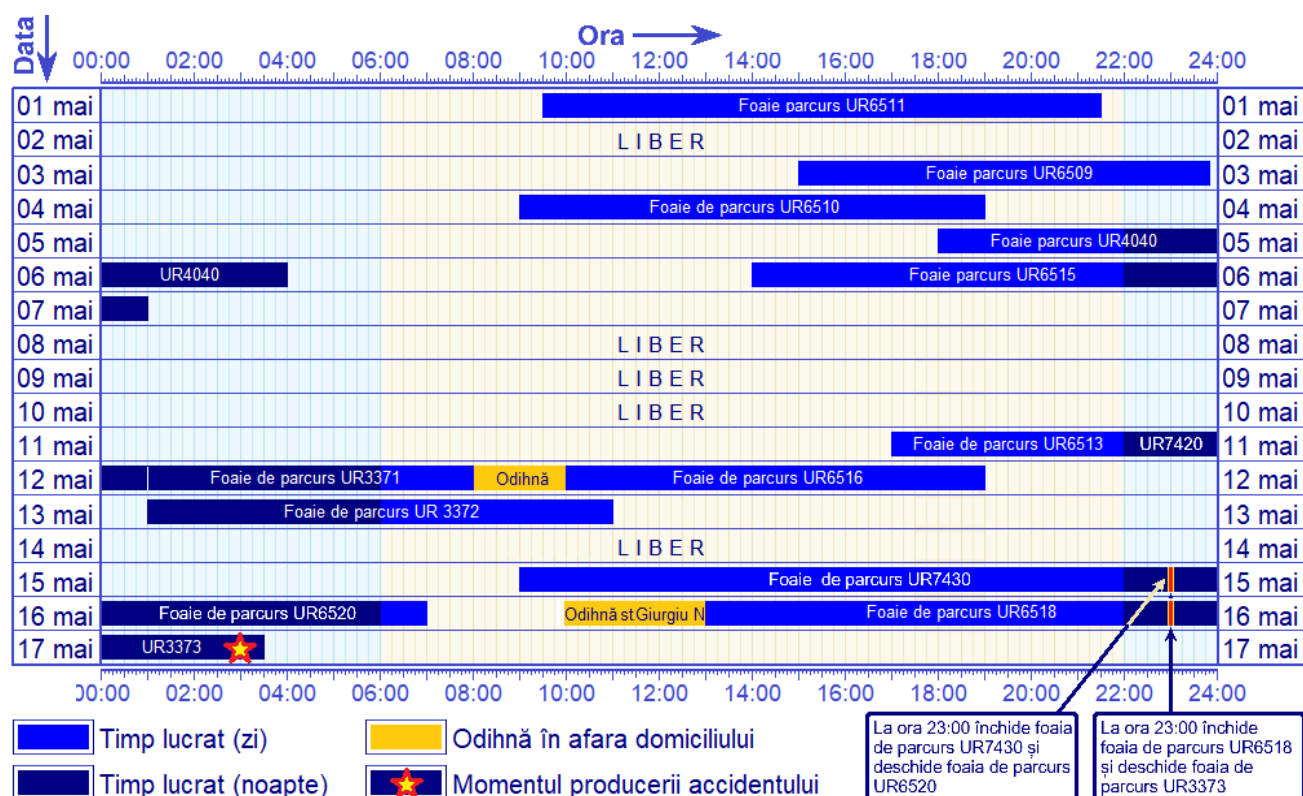
Figura nr.8 – Programul pe zile și ore al mecanicului trenului de marfă nr.79562

Consultând pontajul personalului de locomotivă pentru luna mai 2023 se constată ca că aceasta este o situație generală pentru majoritatea personalului de locomotivă.

De asemenea se constată practica neregulamentară de a închide foaia de parcurs curentă și de a deschide o altă foaie de parcurs cu scopul de a îngreuna depistarea efectuării serviciului având depășită durata serviciului maxim admis pe locomotivă.
