## **Závěrečná zpráva o výsledcích šetření mimořádné události**

Střetnutí vlaku Os 4505 s nákladním automobilem na železničním přejezdu P7118  
s následným vykolejením v železniční stanici Božice u Znojma

## **Accident and incident investigation report**

Collision of the regional passenger train No. 4505 with a lorry at the level crossing  
No. P7118 with consequent derailment at Božice u Znojma station

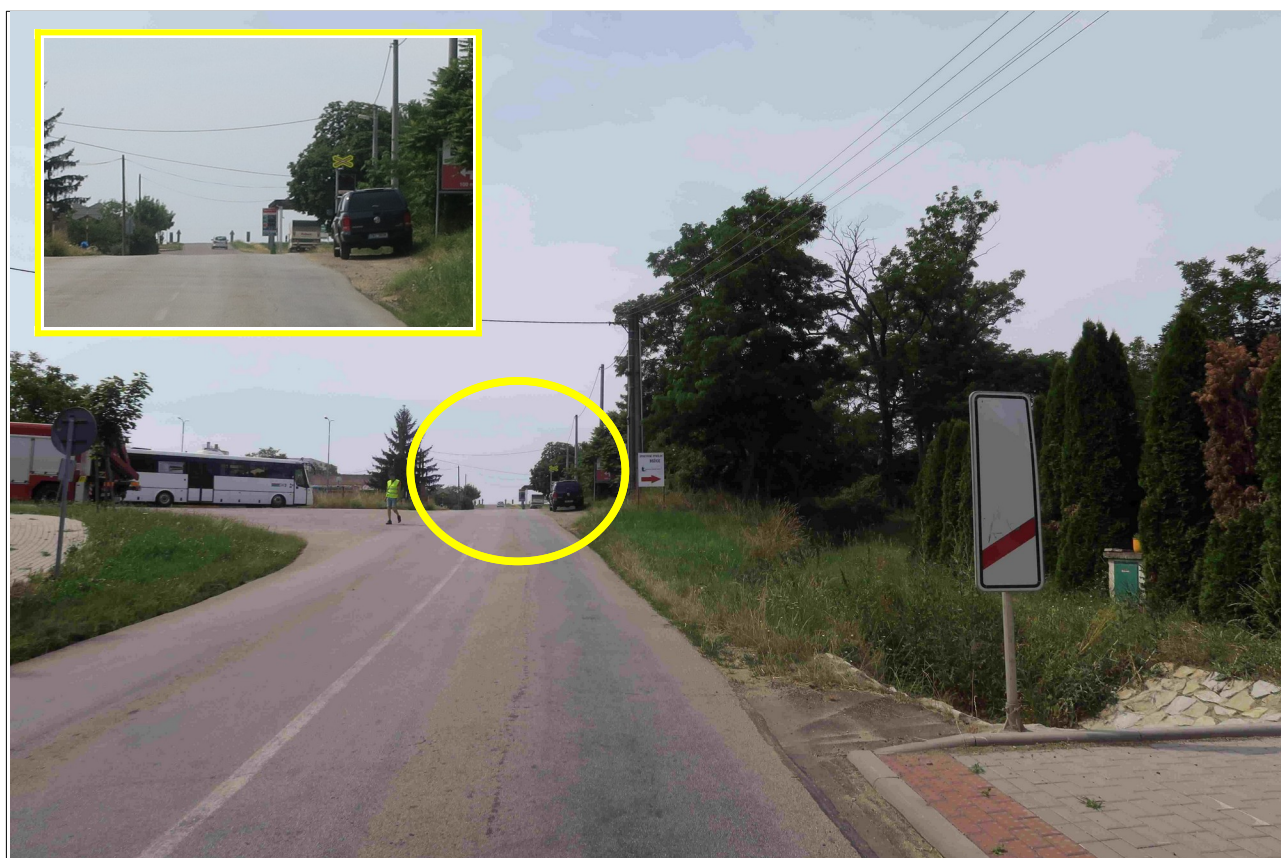
Obr. č. 2: Rozhled na ŽP ze vzdálenosti 72 m

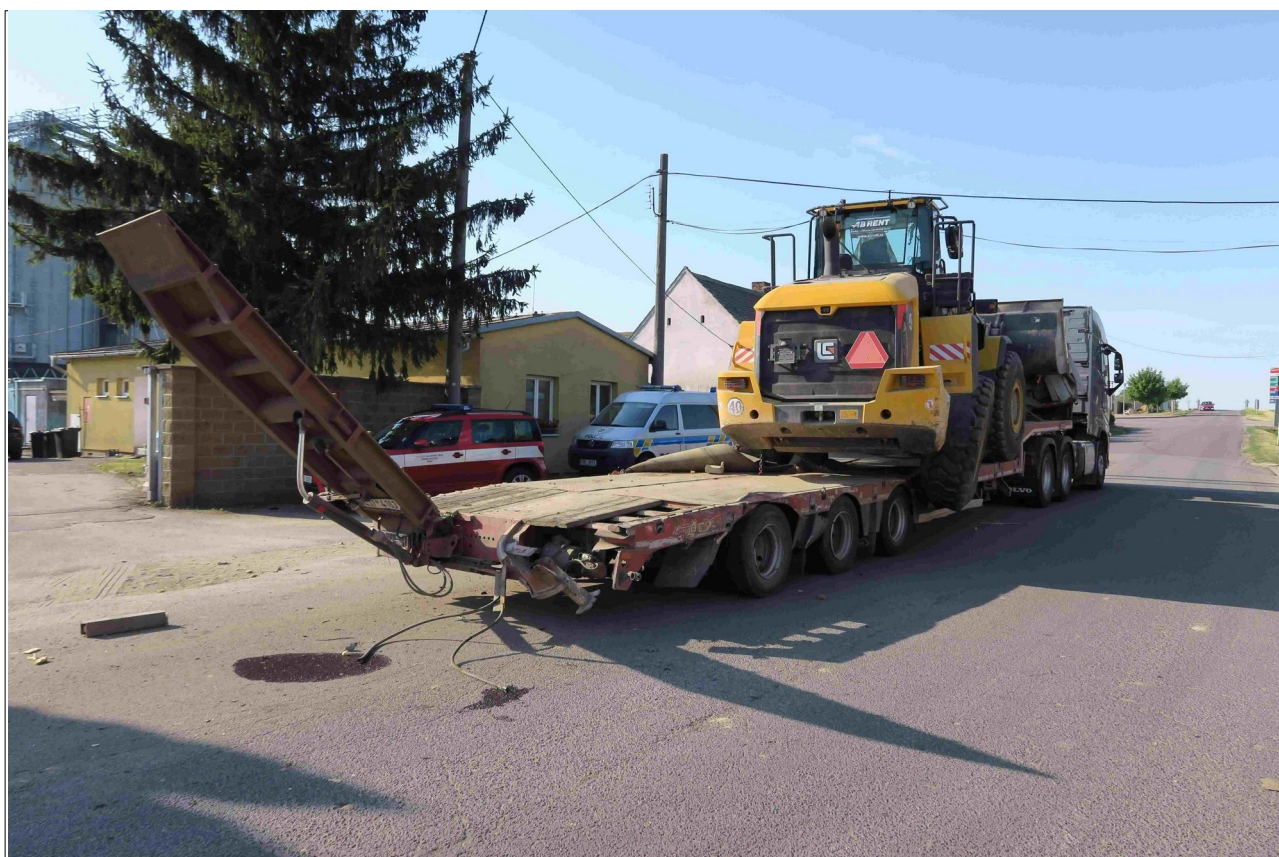
- došlo k poškození nákladu – kolového nakladače upevněného na nízkoložném návěsu, který se vlivem nárazu sesmekl zadní částí pravým kolem mimo ložnou plochu návěsu (viz Obr. č. 3);

Obr. č. 3: Místo zastavení NA s návěsem, stav po střetnutí

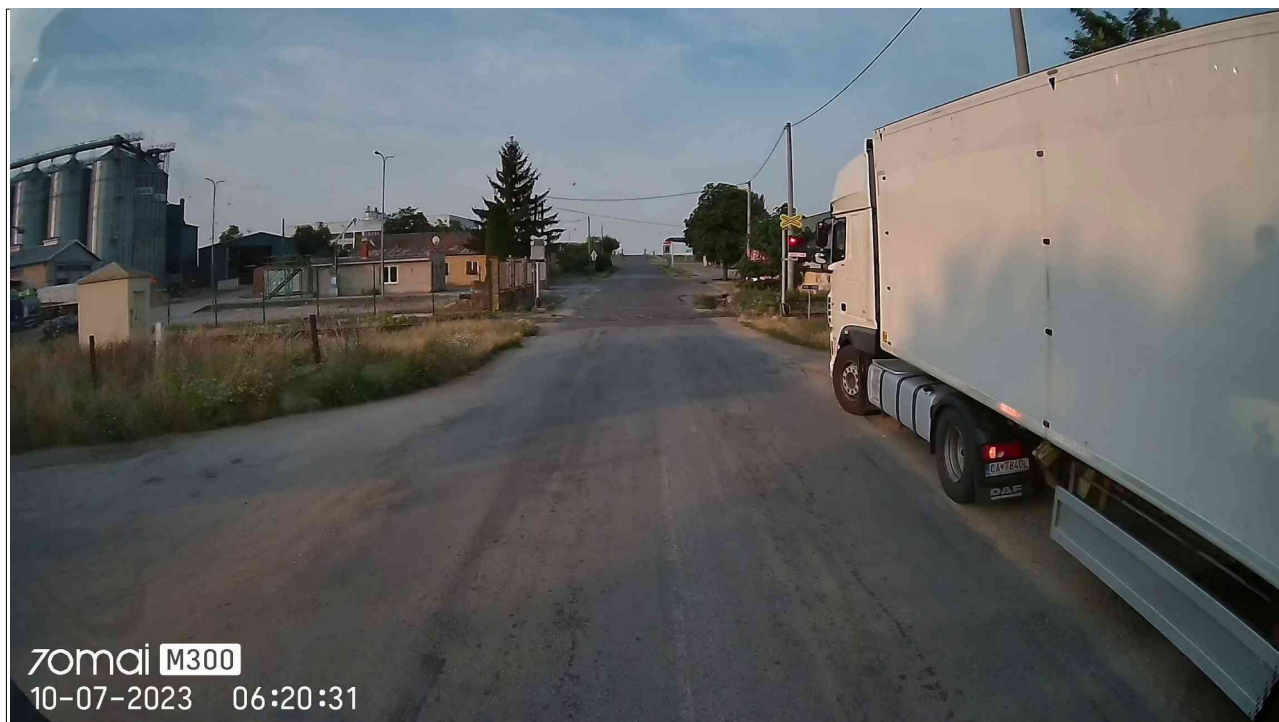
Obr. č. 4: Viditelnost výstrahy PZZ z kamery umístěné na čelním skle NA s návěsem

DI provedla ověření viditelnosti výstražných křížů, světelných skříní výstražníků a výstrahy PZZ ve stejném čase a za obdobných povětrnostních a světelných podmínek, které byly v době vzniku MU, vzhledem k odstavenému kamionu se skříňovým návěsem stojícím u krajnice vpravo ve směru jízdy NA s návěsem. V návaznosti na § 27 odst. 1 písm. g) a h) zákona č. 361/2000 Sb. nesmí řidič zastavit a stát zejména na ŽP, v podjezdu a v tunelu a **ve vzdálenosti kratší než 15 m před nimi a za nimi**, v místě, kde by **vozidlo zakrývalo svislou dopravní značku** nebo vodorovnou dopravní značku „Směrové šipky“ nebo „Nápis na vozovce“. Šetřením bylo zjištěno, že odstavený kamion stál čelem ve vzdálenosti 12,5 m od železničního přejezdu (dopravní značky A 32a „Výstražný kříž pro železniční přejezd jednokolejný“ a výstražníku – situace před MU viz Obr. č. 5), a po dlouhou dobu je zakrýval v době, kdy se NA s návěsem blížil k ŽP, až do doby, kdy NA s návěsem objížděl odstavený kamion (viz Obr. č. 4).

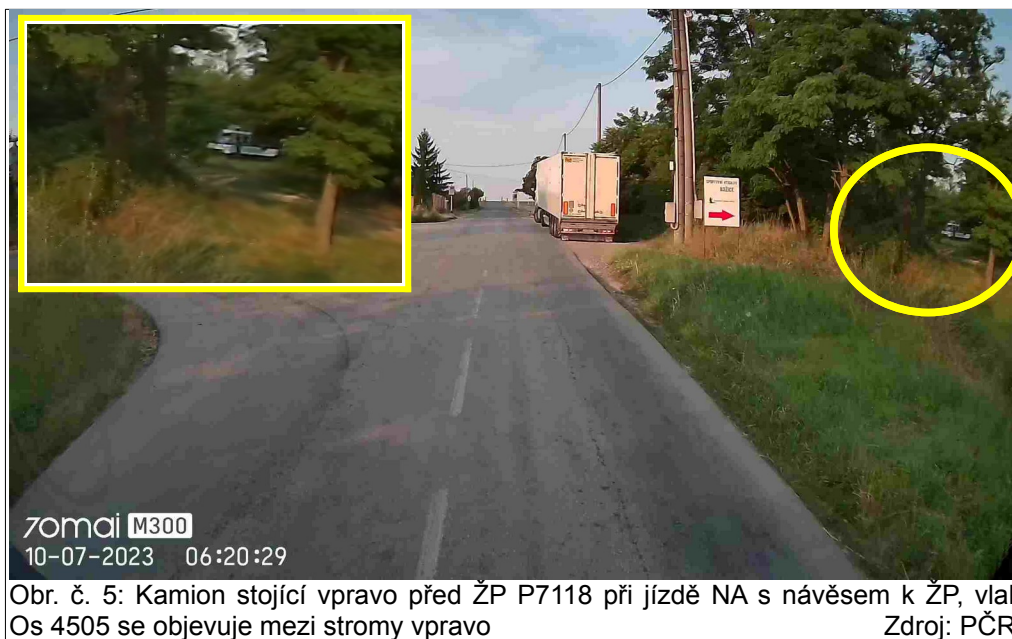
- zhoršení délky rozhledu na výstražník železničního přejezdu ve směru jízdy nákladního automobilu z důvodu zastavení jiného nákladního automobilu se skříňovým návěsem vpravo na krajnici pozemní komunikace ve vzdálenosti 12,5 m

od železničního přejezdu (dopravní značky A 32a „Výstražný kříž pro železniční přejezd jednokolejný“ a výstražníku) v kombinaci s překročením nejvyšší dovolené rychlosti (o cca 26 km.h<sup>-1</sup>) řidičem nákladního automobilu před železničním přejezdem.

Obr. č. 5: Kamion stojící vpravo před ŽP P7118 při jízdě NA s návěsem k ŽP, vlak Os 4505 se objevuje mezi stromy vpravo  
Zdroj: PČR

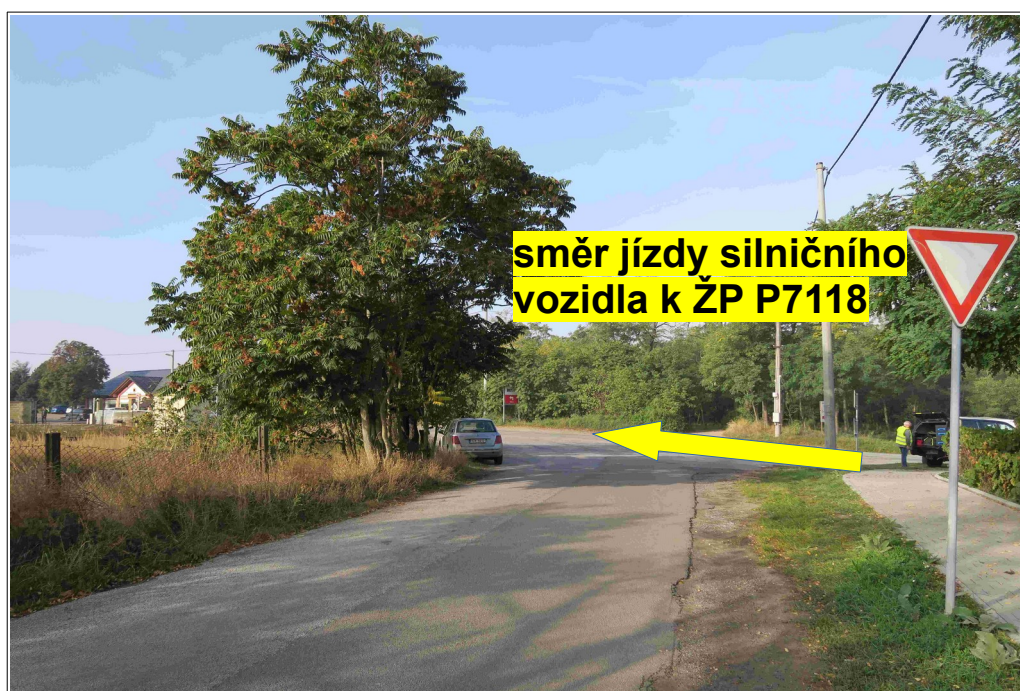
Ve vzdálenosti 30 m před ŽP ve směru jízdy NA s návěsem byla zleva do silnice II. třídy č. 397 připojena silnice III. třídy č. 3975, která má stavební délku pouze 0,303 m. Tato silnice vede od žst. Božice u Znojma a to, že při odbočení vlevo se na silnici II. třídy nachází ŽP, zjistí řidič až pohledem vlevo na výstražný kříž a světelnou skříň výstražníku. Při tomto odbočení na velmi prostorné křižovatce se může ocitnout v hraničním místě pro viditelnost výstražníku, tedy ve vzdálenosti  $D_z = 20$  m. Na silnici III. třídy č. 3975 nebylo, ve směru jízdy z této silnice pro případ odbočování vlevo, umístěno žádné dopravní značení informující řidiče o jízdě směrem na ŽP P7118.

Obr. č. 10: Chybějící dopravní značení na silnici III. tř. č. 3975

- doplnit dopravní značení na silnici III. třídy č. 3975, které upozorňuje řidiče při odbočení vlevo o jízdě k železničnímu přejezdu P7118, tj. umístit tam minimálně svislé dopravní značky A 31c „Návěstní deska (80 m)“ a A 29 „Železniční přejezd se závorami“ v souladu s technickými podmínkami TP 169 Zásady pro označování dopravních situací na pozemních komunikacích a TP 65 Zásady pro dopravní značení na pozemních komunikacích.
