Zwischenbericht

Aktenzeichen: BEU-uu2022-06/002-3323

Gefährliches Ereignis im Eisenbahnbetrieb

Ereignisart:	Zugentgleisung
Datum:	03.06.2022
Zeit:	12:16 Uhr
Benachbarte Betriebsstellen:	Bf Garmisch-Partenkirchen – Bf Farchant
Streckennummer:	5504
Kilometer:	97,676

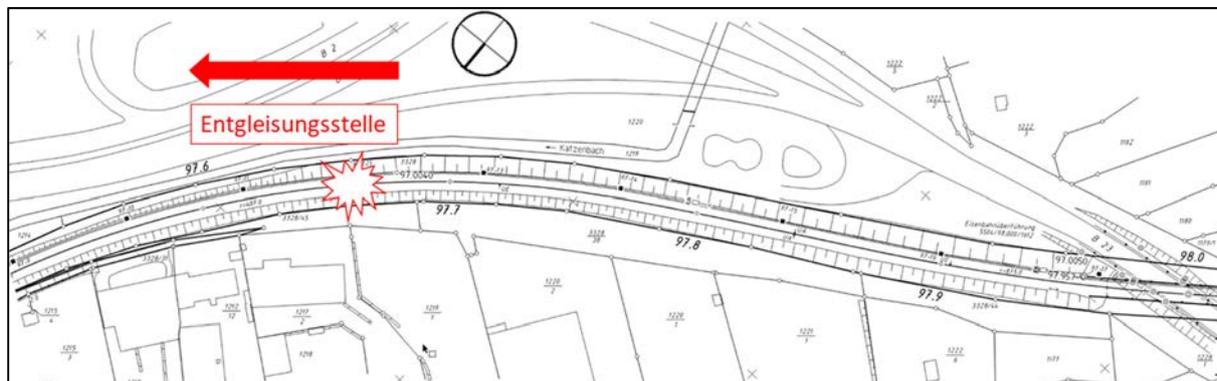
Abbildung 3: Auszug IVL-Plan Streckenabschnitt Farchant – Garmisch-Partenkirchen

Innerhalb dieses Bogens mit dem Radius 407 m entgleiste im km 97,676 gegen 12:16 Uhr der Zug mit allen Fahrzeugen. Die folgende Abbildung beinhaltet einen Auszug des IVL-Plans der Entgleisungsstelle.

Aufgrund der vorhandenen Trassierung mit maximaler Ausnutzung des zulässigen Überhöhungsfehlbetrages $uf = 130$ mm wirkten hohe Kräfte auf das Gleis.

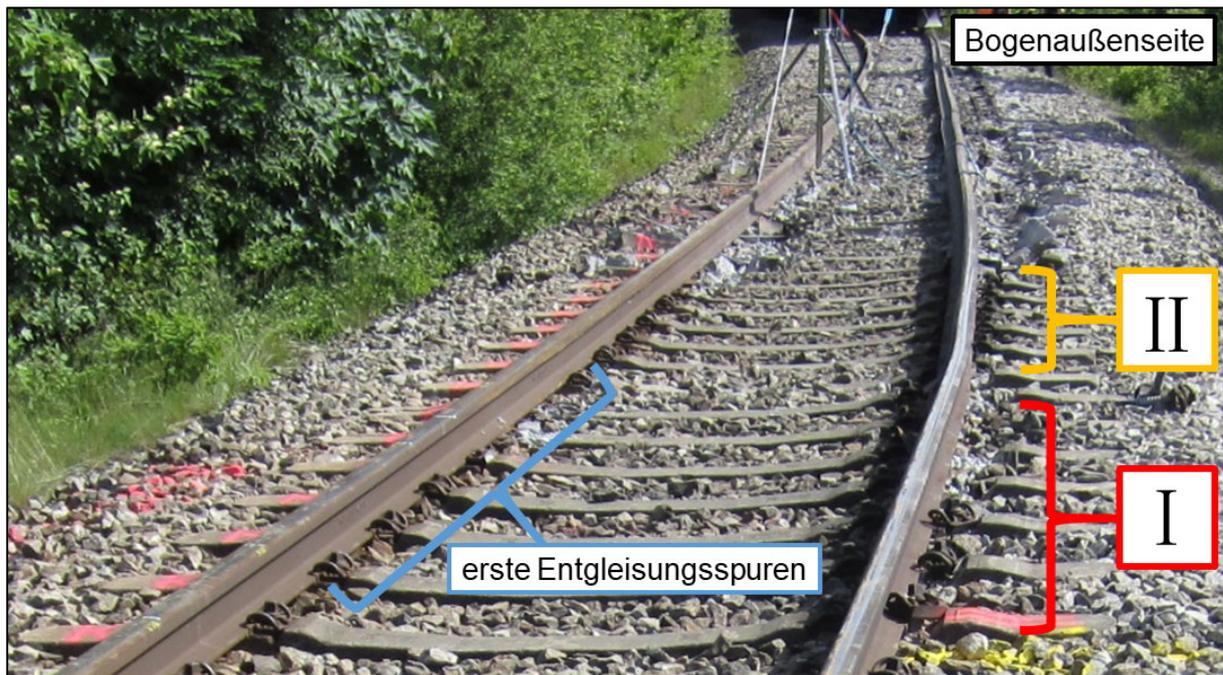
Abbildung 4: Spannbetonschwellen im km 97,676

Die am Ereignisort vorgefundenen Spannbetonschwellen mit Schienenaufleger / Sicken sind in der folgenden Abbildung dargestellt.

Spannbetonschwellen, die zur Bogenaußenseite verschoben waren, befinden sich im Bereich mit der Bezeichnung I. Die Spannbetonschwellen, deren Spurhaltefähigkeit noch gegeben war, befinden sich im Bereich mit der Bezeichnung II.

Im Ergebnis der o. g. Untersuchungen konnte nachgewiesen werden, dass die beiden aus dem in Abbildung 4 dargestellten Bereich I stammenden Spannbetonschwellen die stärksten Schädigungen aufwiesen. Diese waren eine Folge des kombinierten Ablaufs von AKR und SEB. Die Schädigungen unterlagen einem länger ablaufenden Prozess und haben unter den nutzungsbedingten mechanischen Beanspruchungen zu einem strukturellen Versagen der Spannbetonschwellen geführt.

Die durchgeführten Untersuchungen ergaben, dass insbesondere bei Spannbetonschwellen aus dem Bereich I der Abbildung 4 ein vollständiges Erkennen der Schädigungen durch eine augenscheinliche Inspektion im eingebauten Zustand nicht möglich war. Die inneren Schädigungen waren bei den untersuchten Spannbetonschwellen deutlich höher als von außen erkennbar. Zudem fand die Rissbildung teilweise in dem durch Schotter, Schiene und Kleineisen bedeckten Bereich statt.

Lfd. Nr.	Adressat und Sicherheitsempfehlung	Betrifft Unternehmen
02/2024	Nationale Sicherheitsbehörde: Es wird empfohlen, ein technisches Verfahren zur vollumfänglichen Prüfung des Zustandes von Spannbetonschwellen aller Hersteller im eingebauten Zustand zu entwickeln.	Eisenbahninfrastrukturunternehmen
03/2024	Nationale Sicherheitsbehörde: Es wird empfohlen, eine zentrale Rückverfolgbarkeit verbauter Spannbetonschwellen zu gewährleisten.	Eisenbahninfrastrukturunternehmen
