# Tavarajunien törmäys Tampereella 20.9.2023

R2023-01

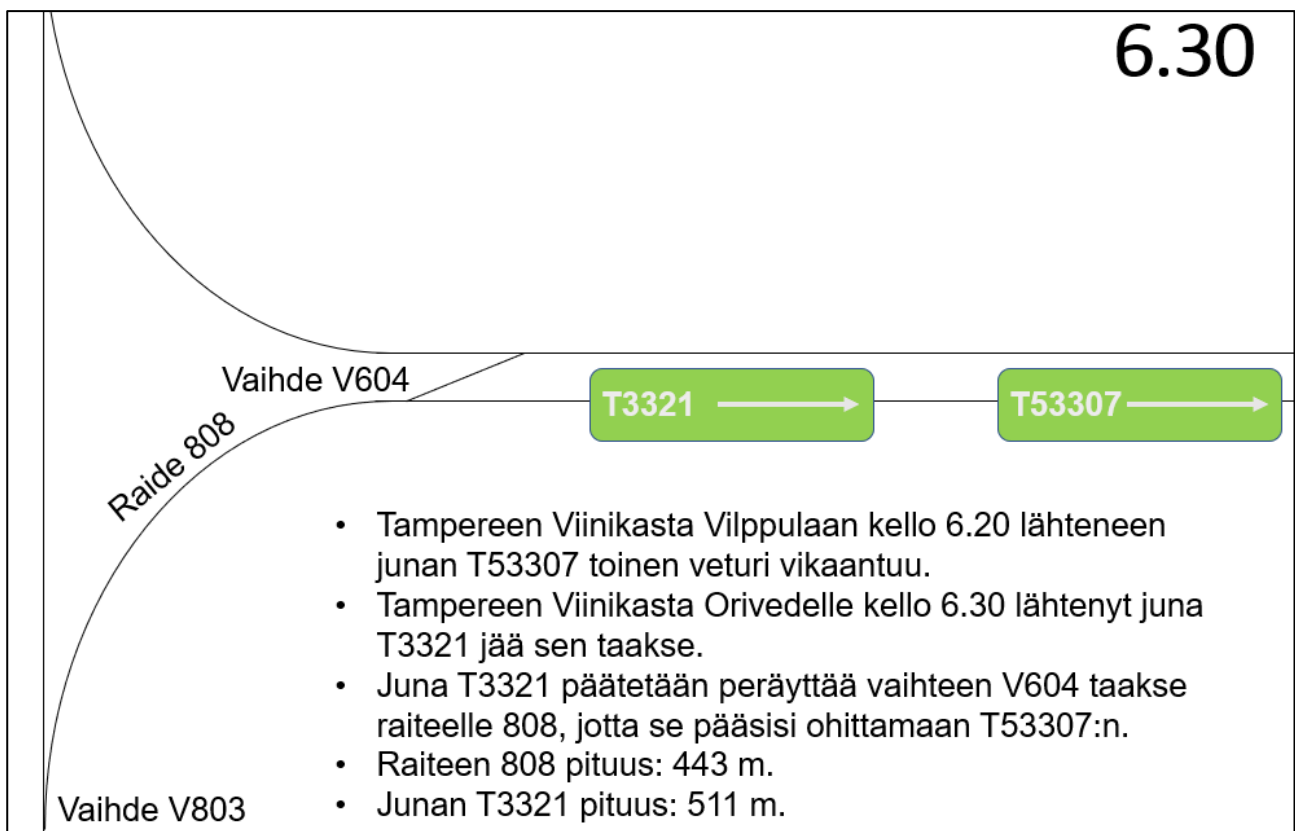
Junan T53307 aikataulunmukainen lähtöaika olisi ollut myöhemmin kuin junan T3321. Liikenteenohjaus oli kuitenkin antanut junalle T53307 lähtöluvan, koska juna oli tullut lähtövalmiiksi ennen junaa T3321.

**Kuva 2.** Onnettomuuteen johtaneen tapahtumaketjun alkutilanne. (Piirros: OTKES)

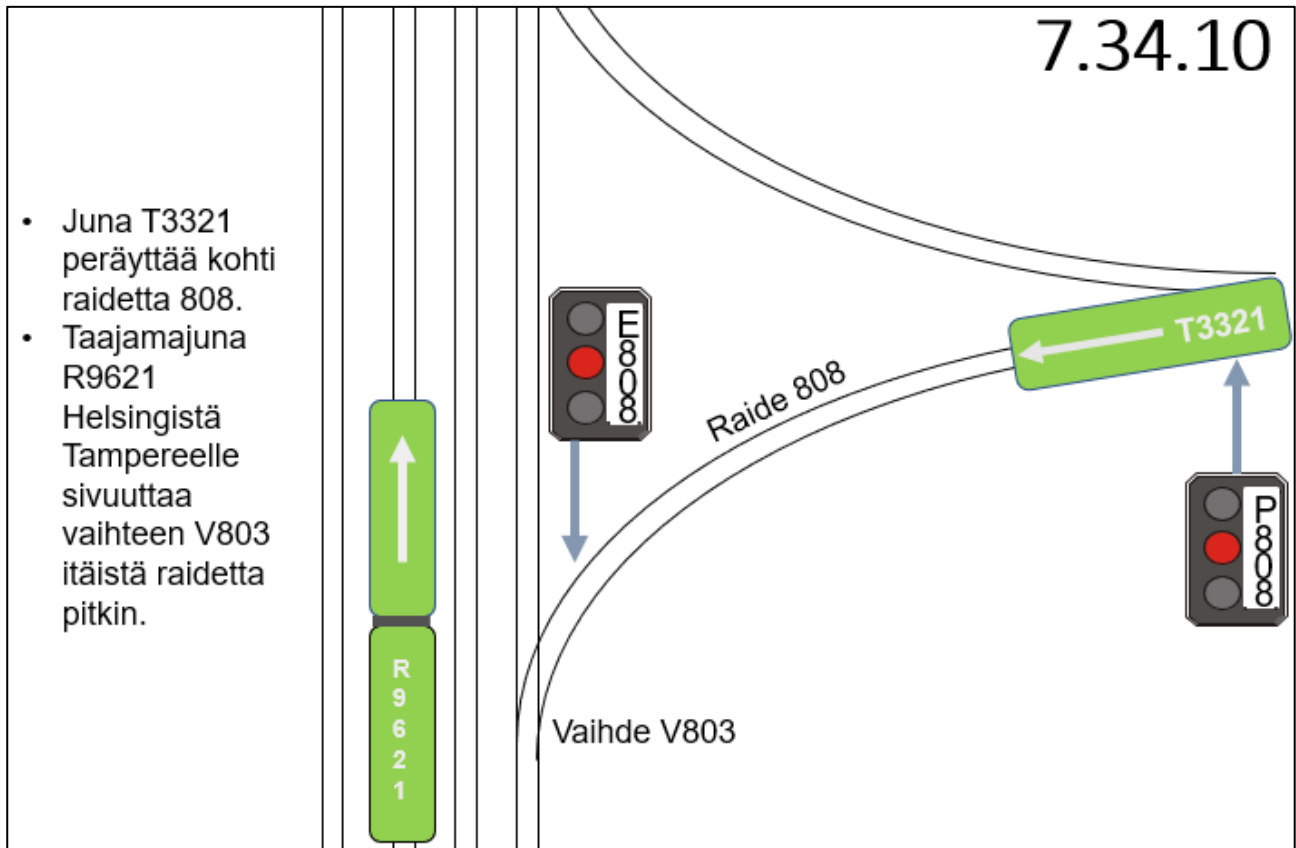
Liikenneohjaaja *Tampere asema*<sup>3</sup> teki peräyttävälle junalle liikenneohjaaja *Pirkanmaan* pyynnön mukaisesti kulkutien raiteelle 808 käyttäen 0-ohiajovaraa. Turvattu kulkutie päättyi pääopastimelle E808.

**Kuva 3.** Junan T3321 peräyttäminen raiteelle 808. (Pirros: OTKES)

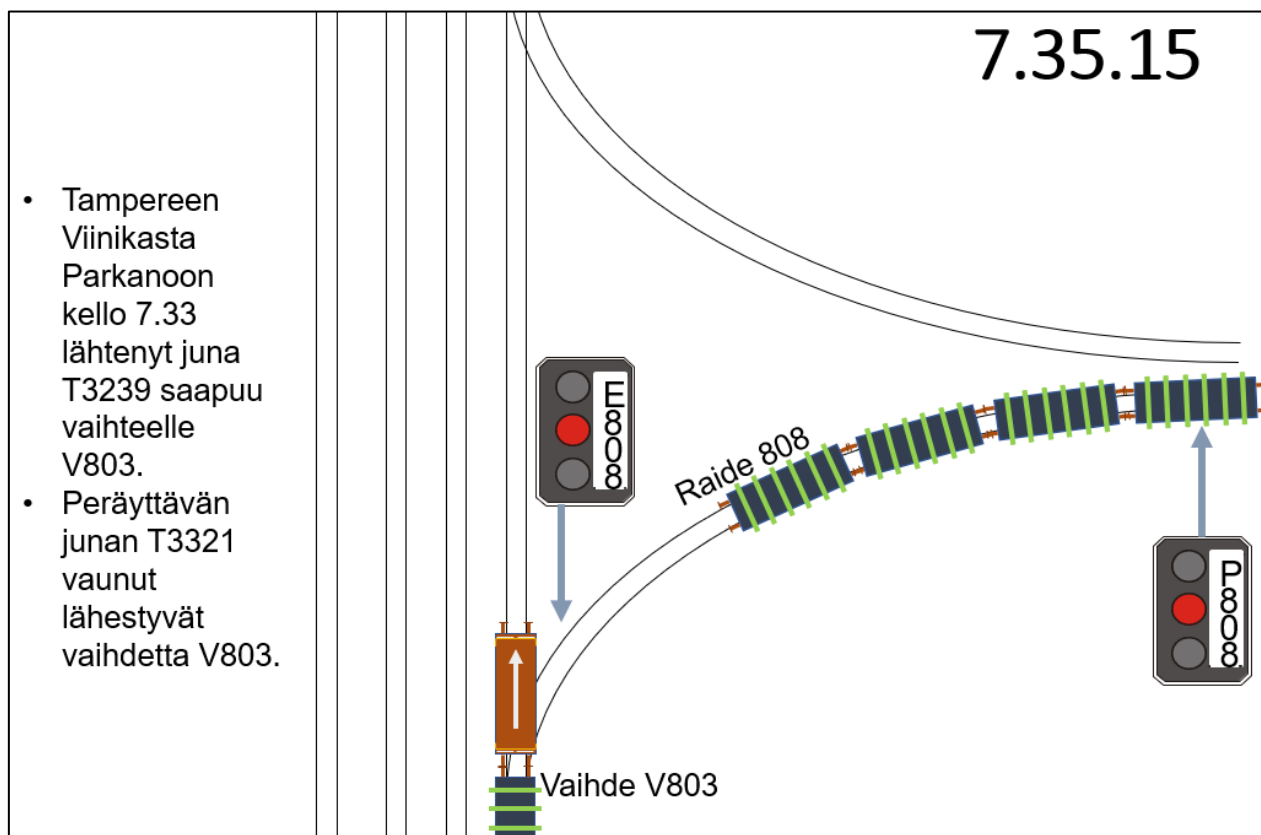
**Kuva 4.** T3239 lähtee Viinikasta kohti Parkanoa vaihteen V803 yli samalla, kun T3321 peräyttää kohti vaihdetta. (Piiros: OTKES)

Samaan aikaan kun junaa T3321 peräytettiin kohti raidetta 808, oli muodostettu kulkutie junalle T3239 *Tampere Viinikasta* raiteiden 221–281–806 kautta *Tampere asemalle*. Juna muodostui Sr1-sarjan sähköveturista ja 24 kuormaamattomasta, raakapuun kuljetukseen käytettävästä Sp- ja Sps-tavaravaunusta. Junan kokonaispaino oli 616 tonnia ja kokonaispituus 516 metriä. Junan määräpaikka oli Parkano.

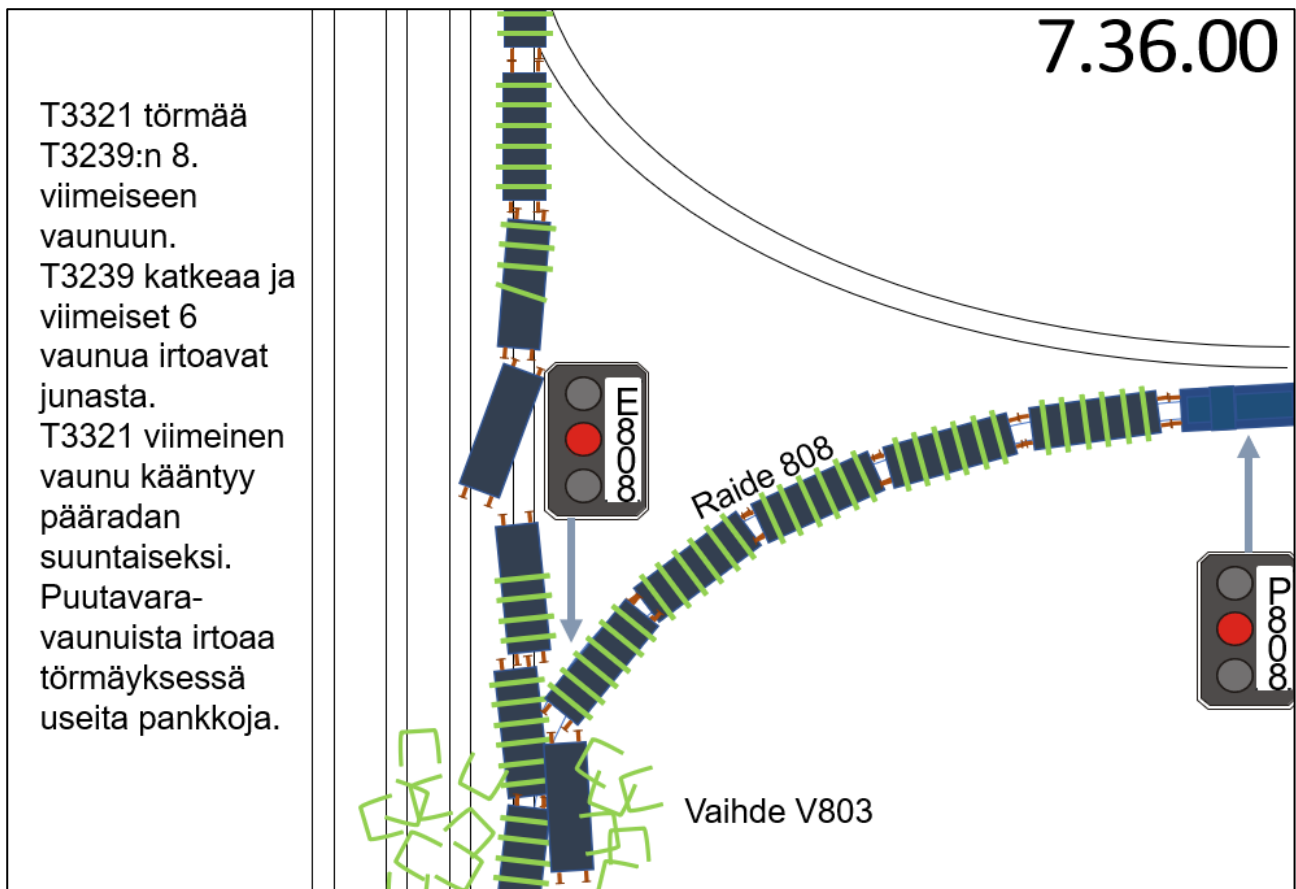
**Kuva 5.** Törmäystilanne. (Piiros: OTKES)

Junan T3321 peräyttämistä suunnitellessaan liikenneohjaaja *Pirkanmaa* ei tunnistanut, että peräyttävä juna ei mahdu raideosuudelle opastimien väliin. Raiteen 808 hyötypituus on raiteistokaavion mukaan 443 metriä ja junan pituus 511 metriä. Peräyttäneen junan T3321 kolme viimeistä vaunua olivat ohittaneet pääopastimen E808, sillä seurauksella, että vaihteella V803 peräytyssuunnassa ensimmäinen vaunu oli törmännyt saman vaihteen kautta kulkeneen tavarajunan T3239 kylkeen.

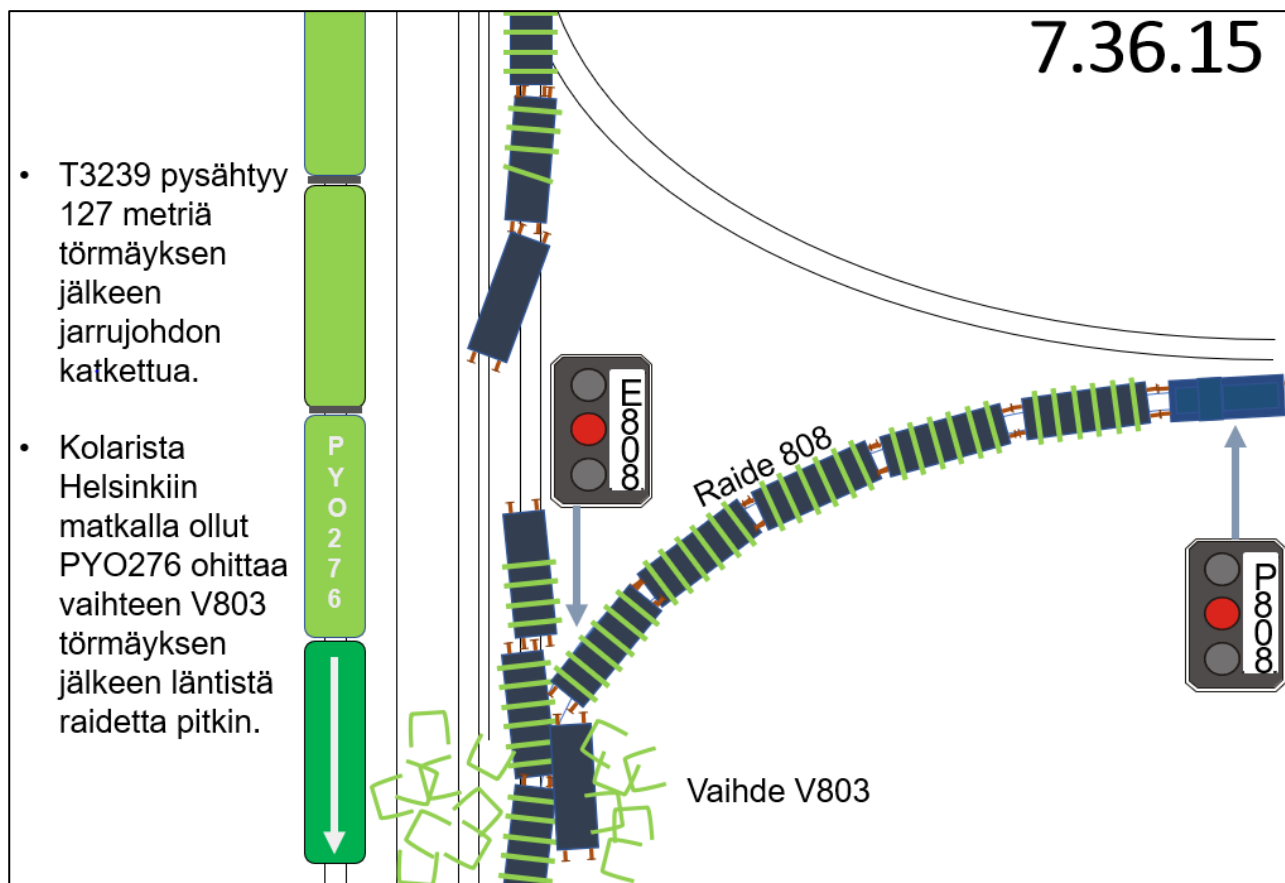
Vaunujen suistumisesta ilmoitti liikenteenohjaukseen myös ohiajaneen junan PY0276 veturinkuljettaja. Juna PY0276 lähti Tampereelta kello 7.34. Etäisyys Tampereen asemalta suistumispaikalle on noin 800 metriä. Liikenteenohjaus ei ollut havainnut törmäystä ennen kuljettajien ilmoituksia. Ilmoitusten jälkeen liikenteenohjaus käänsi ratapihan valvontakameran vaihteen V803 suuntaan ja pystyi sen avulla näkemään onnettomuuspaikalle.

**Kuva 6.** Törmäyksen jälkeinen tilanne ja PYO276 ohitus. (Piirros: OTKES)

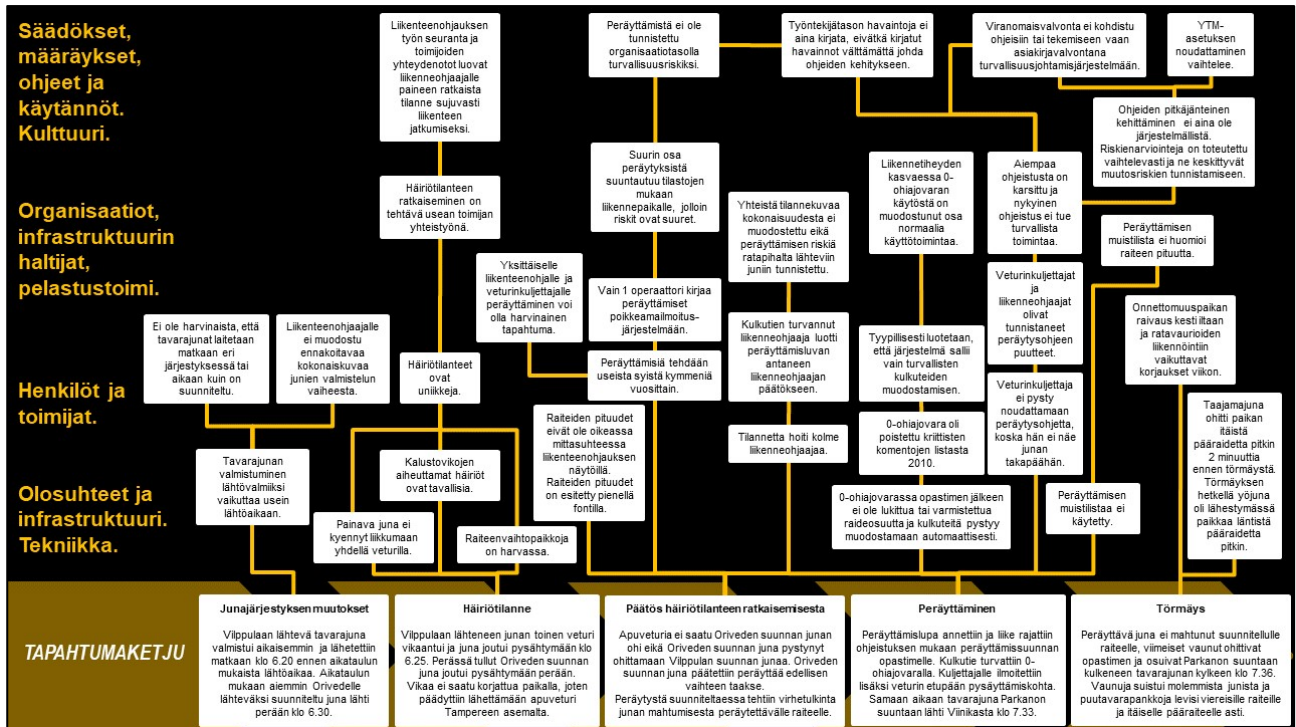
Tapahtuman analysoinnissa on käytetty Onnettomuustutkintakeskuksen edelleen kehittämää Accimap<sup>26</sup>-menetelmää. Analyysitekstin jäsentely perustuu tutkinnassa laadittuun Accimap-kaavioon. Onnettomuus kuvataan kaavion alaosassa tapahtumaketjuna. Tapahtumaketjun taustalta paljastuvia tekijöitä puretaan kaaviossa eri analyysitasoilla.

Kuva 11. R2023-01 ACCIMAP-analyysikaavio. (Kuva: OTKES)
