# **Untersuchungsbericht der Schweizerischen Sicherheitsuntersuchungsstelle SUST**

über die Gefahrgutereignisse

vom 19. Oktober 2020 und  
6. Juli 2021

in Basel SBB RB (BL) und  
Lüsslingen (SO)

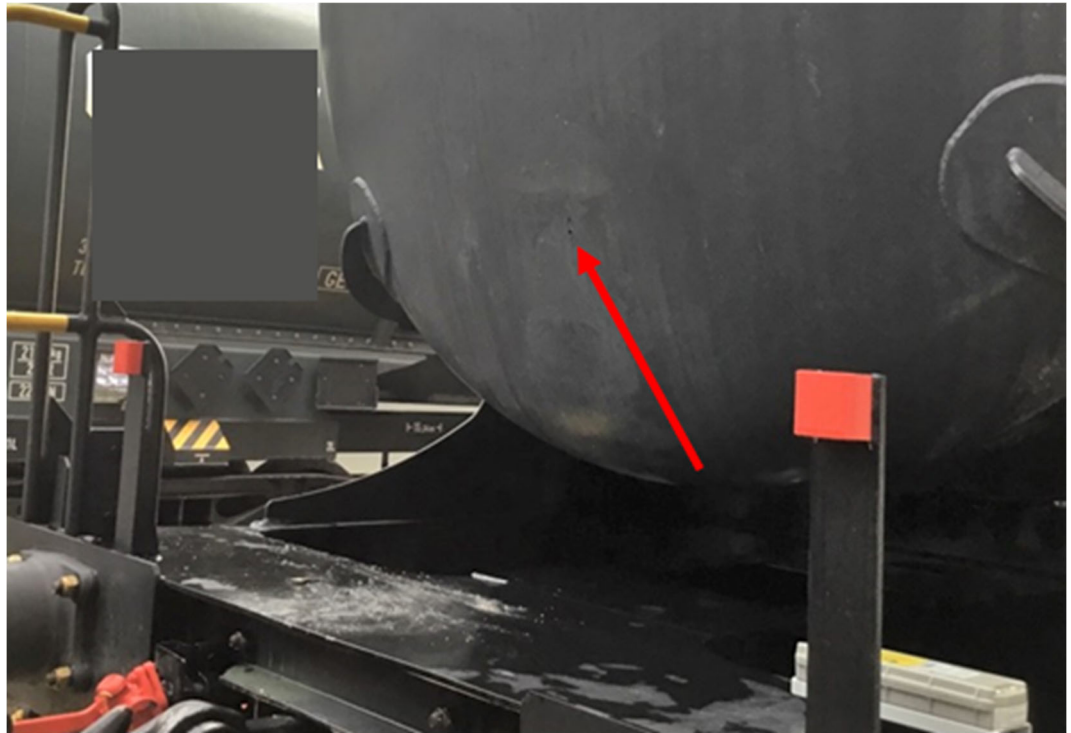
Stirnseitig am Kessel, ca. 605 mm über der Wagenplattform, war ein Leck sichtbar (Abbildung 8). Die Leckage war leicht oval und ca. 8 x 11 mm gross. Gleich darüber war die Lackierung auf einer Länge von ca. 25 mm weggeätzt. Es waren keine Schlag- oder andere Gewaltspuren sichtbar. In der Öffnung war eine graue Dichtmasse zu erkennen, die durch die Feuerwehr eingebracht wurde (Abbildung 9 und Abbildung 10). Im Tankinnern war eine kreuzförmige Bruchstelle (ca. 100 x 100 mm) in der Schutzauskleidung sichtbar (Abbildung 11 und Abbildung 12).

**Abbildung 8:** Position der Leckage ca. 605 mm über der Wagenplattform.

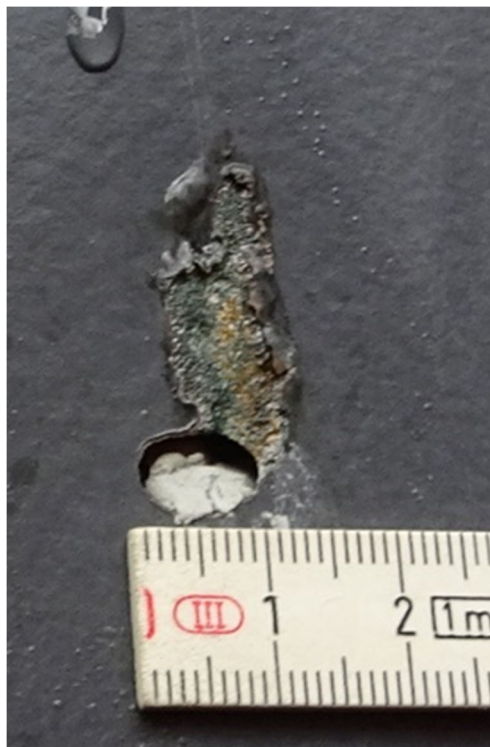
**Abbildung 9:** Detailaufnahme der Leckage.

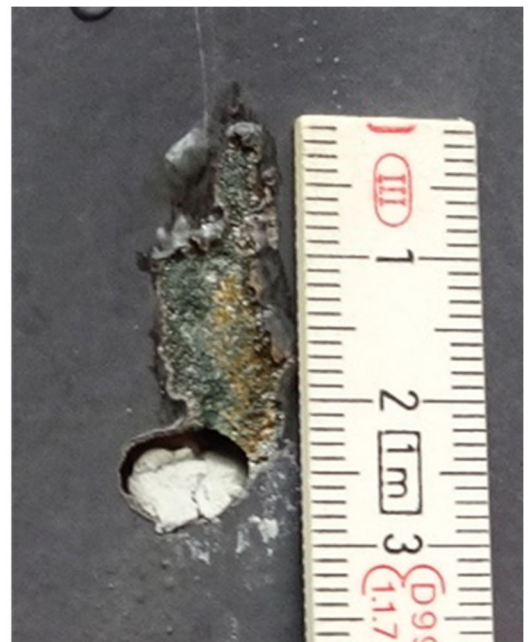
**Abbildung 10:** Detailaufnahme der Leckage.

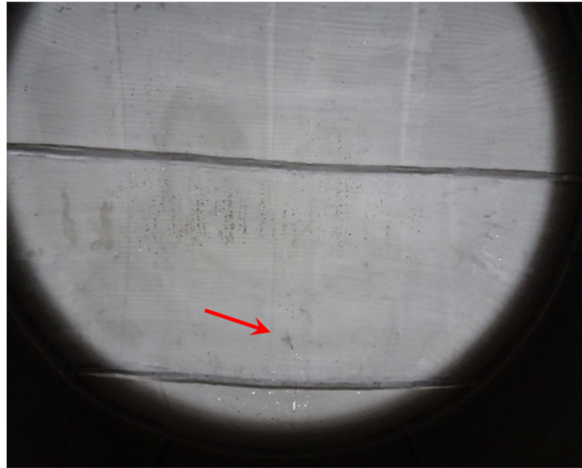
**Abbildung 11:** Bruchstelle im Tankinnern (roter Pfeil).

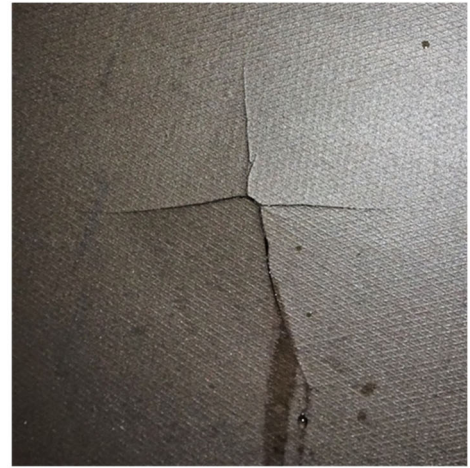
**Abbildung 12:** Detailaufnahme der kreuzförmigen Bruchstelle in der Schutzauskleidung.

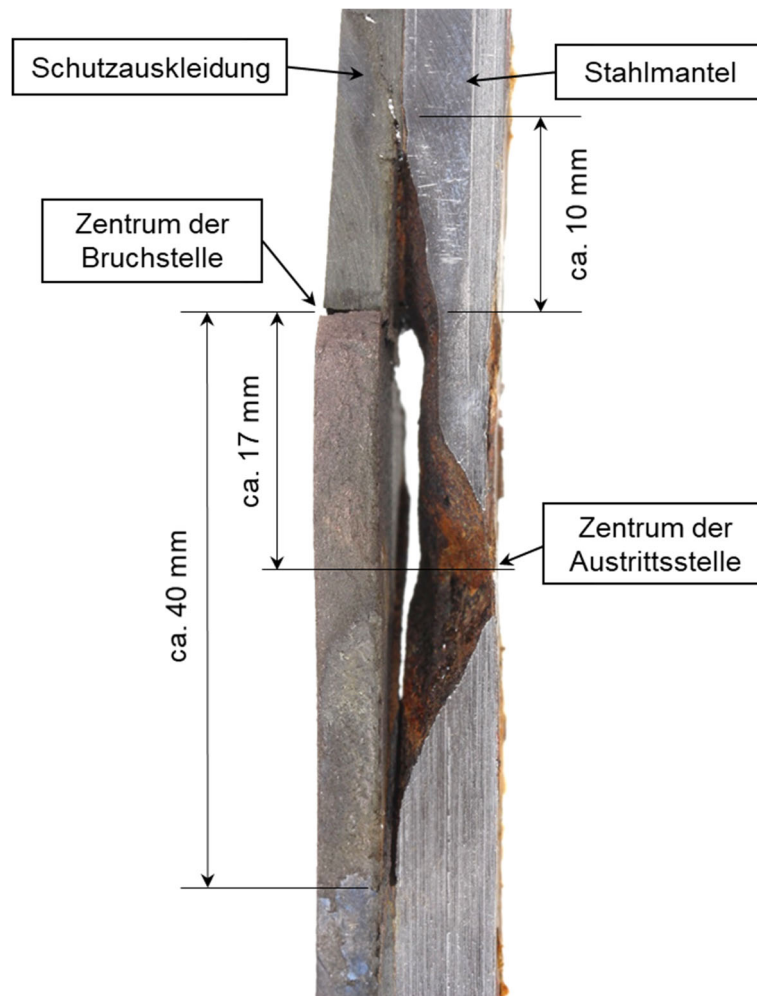
Die Laboranalyse zeigt, dass initial die Schutzauskleidung (Hartgummibeschichtung) in Form eines kleinen Risses beschädigt wurde. Diese Beschädigung ermöglichte der Säure, mit dem Stahl in Kontakt zu kommen und zu reagieren. Aufgrund der Schwerkraft erfolgte eine korrosive Unterwanderung entlang der Grenzfläche Stahlmantel–Schutzauskleidung primär nach unten und führte letzten Endes zum Durchbruch im 7 mm dicken Stahlmantel ca. 17 mm unterhalb der ursprünglichen Beschädigung der Schutzauskleidung (Abbildung 13).

**Abbildung 13:** Schnitt durch die Tankwand bei der Austrittsstelle.

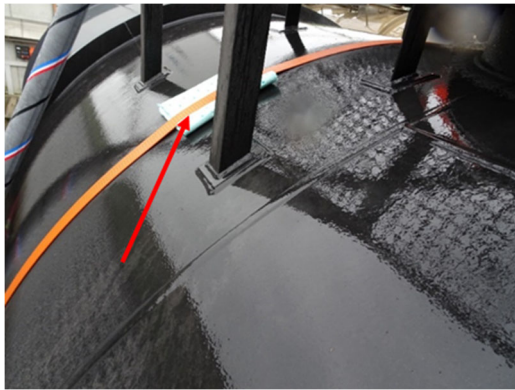
Seitlich am Tank, nahe der Einsteigeöffnung, ist ein Leck entstanden (Abbildung 14). Das Leck ist leicht oval und ca. 11 x 13 mm gross (Abbildung 15). Um die Schadstelle sind keine Schlag- oder andere Gewaltspuren erkennbar. Im Tankinnern ist ein Riss im Bereich von drei aneinanderstossenden Kunststoffbahnen der Schutzauskleidung sichtbar (Abbildung 16 und Abbildung 17).

**Abbildung 14:** Position der Leckage (roter Pfeil).

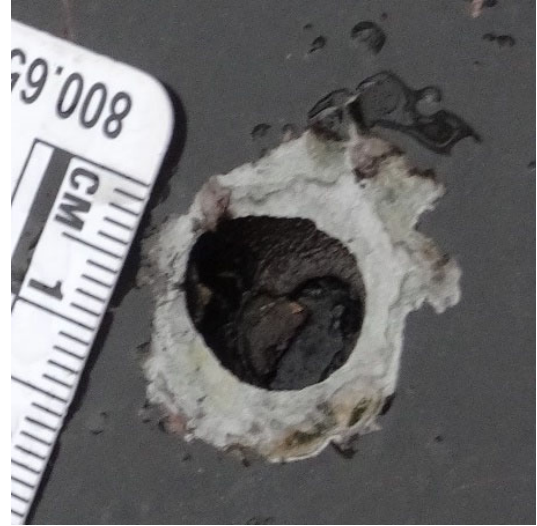
**Abbildung 15:** Ausprägung der Leckage im Stahlmantel.

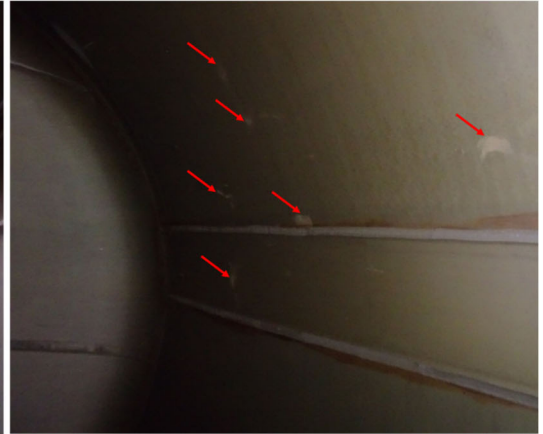
**Abbildung 19:** Schleifspuren im Tank (rote Pfeile).

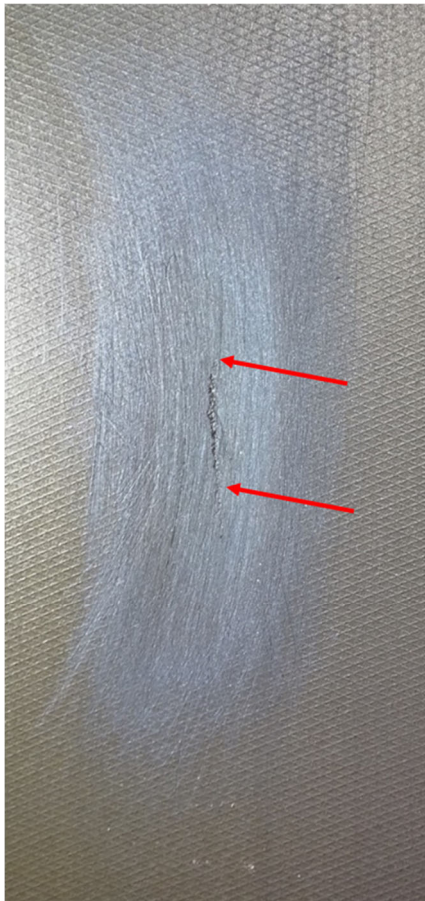
**Abbildung 20:** Schleifspur mit rissartiger Struktur (rote Pfeile).

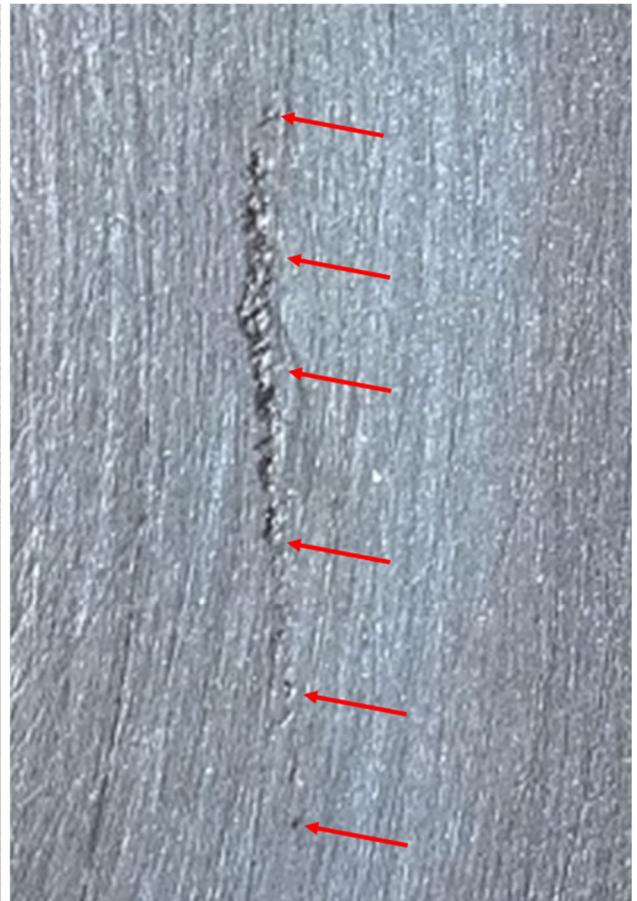
**Abbildung 21:** Detailaufnahme der Schleifspur mit rissartiger Struktur (rote Pfeile).

Die Mängel in einem neuwertigen Kesselwagen – ein Riss im Bereich von drei aneinanderstossenden Kunststoffbahnen der Schutzauskleidung, auffällig viele Schleifspuren sowie eine rissartige Struktur in einer Schleifstelle – deuten auf Qualitätsmängel bei der Produktion hin. Solche Mängel sind visuell erkennbar. Bei der Qualitätsprüfung wurden Bemerkungen zu Ausbesserungen festgehalten, ohne diese weiter zu beschreiben.

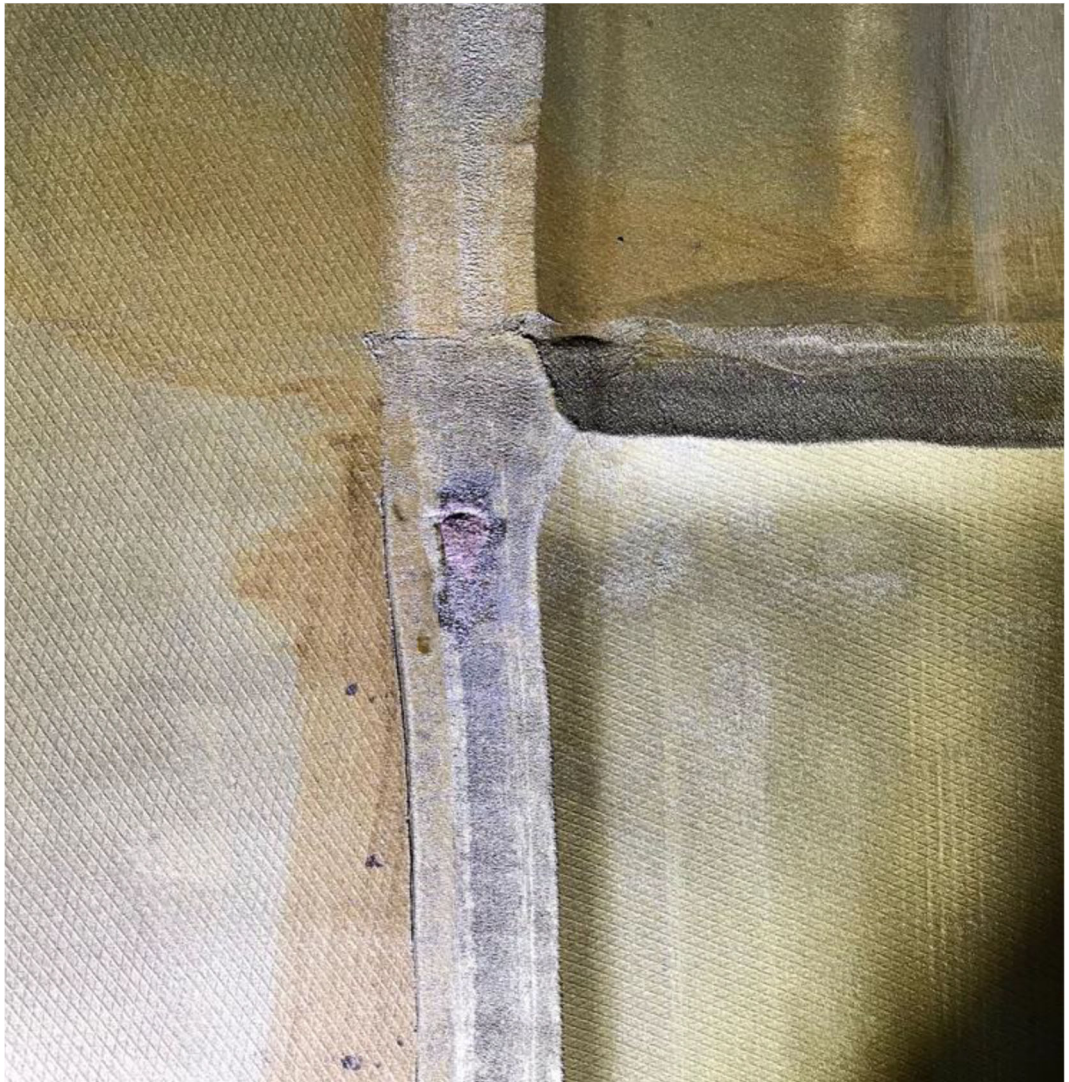
**Abbildung 22:** Mangel bei der Nahtstelle der Schutzauskleidung (Kesselwagen 33 84 7829 008-7). Quelle: Ermewa.

Aufgrund der Prüfergebnisse erfolgte später die Reparatur der schadhafte Fahrzeuge. Die SUST wurde am 25. August 2022 vom Wagenhalter über die Befunde informiert. Die folgenden Abbildungen zeigen Beispiele der festgestellten Mängel (Abbildung 22 und Abbildung 23).

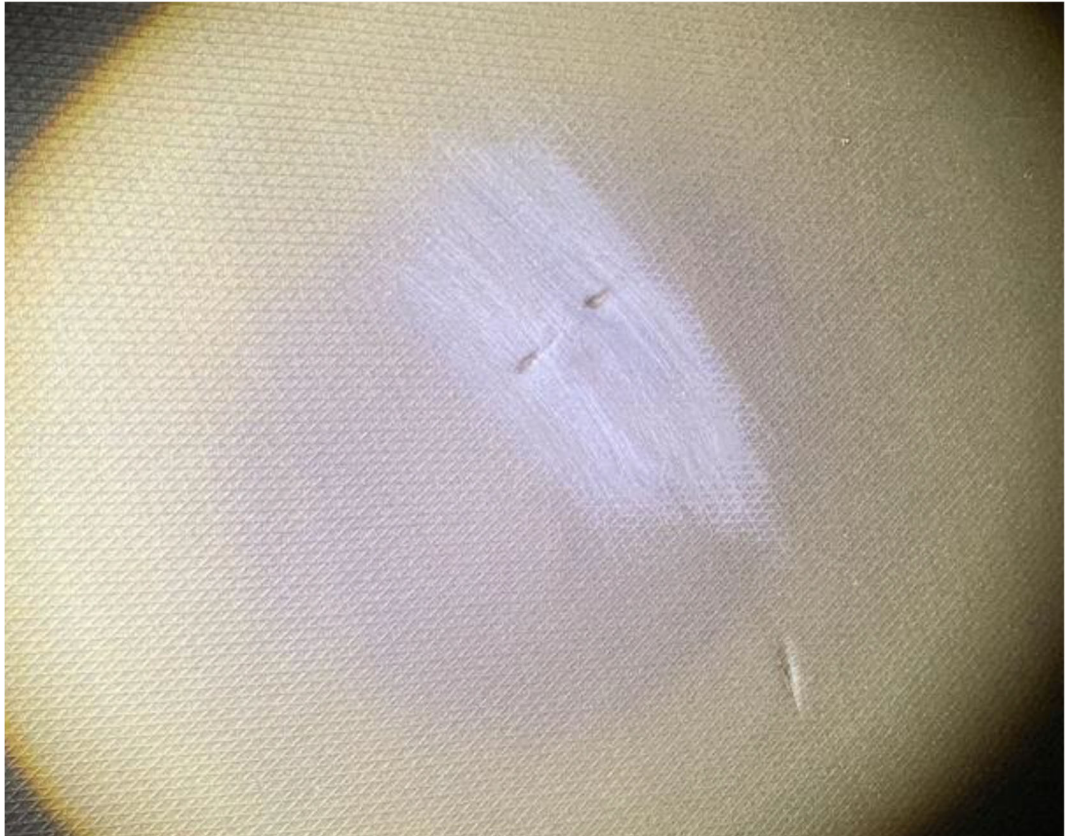
**Abbildung 23:** Mangel in der Oberfläche der Schutzauskleidung (Kesselwagen 33 84 7829 064-0). Quelle: Ermewa.
