# Untersuchungsbericht

Aktenzeichen: BEU-uu2022-02/008-3323

## Gefährliches Ereignis im Eisenbahnbetrieb

| Ereignisart: | Zugentgleisung |

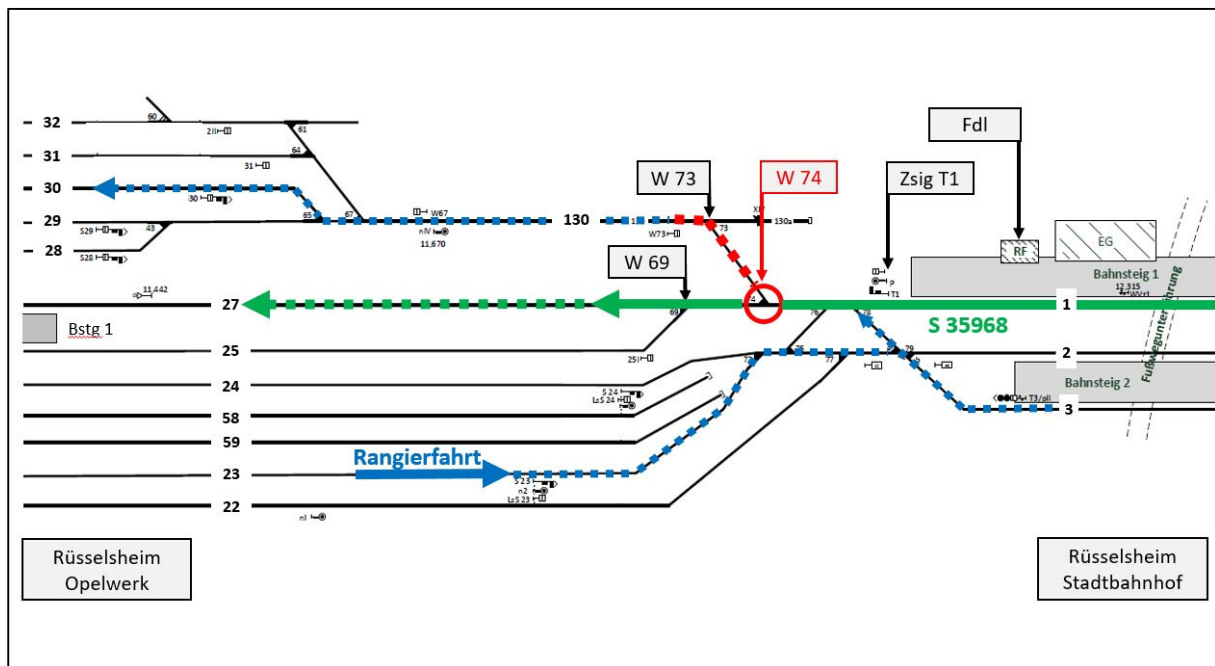
Abbildung 2: Gleislageskizze<sup>2</sup>

Die nachfolgende Abbildung zeigt eine Gleislageskizze mit dem für das Ereignis relevanten Teil des Bf Rüsselsheim. Grün dargestellt ist der beabsichtigte Fahrweg der Zugfahrt S 35968, rot gestrichelt der Laufweg des entgleisten letzten Wagenteils und blau gestrichelt der beabsichtigte Fahrweg der Rangierfahrt.

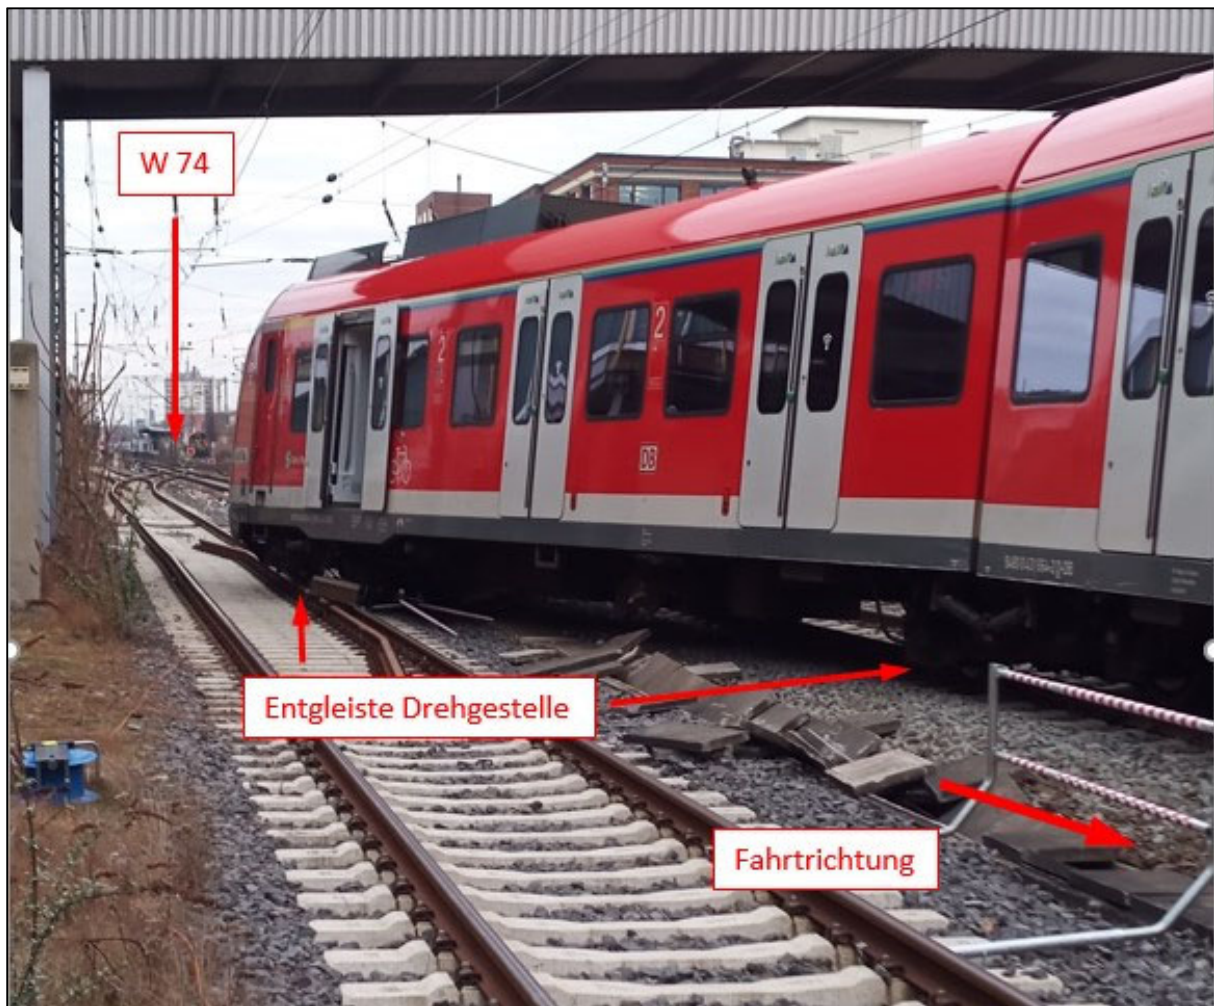
Abbildung 3: Entgleiste S 35968<sup>3</sup>

Die letzten beiden Drehgestelle des ET entgleisten. An diesem Fahrzeug entstand erheblicher Sachschaden. In Folge der Entgleisung wurden der Oberbau und Anlagen der Leit- und Sicherungstechnik (LST) auf einer Länge von ca. 125 m zerstört. Der Bf Rüsselsheim konnte bis zum Abschluss der Instandsetzungsarbeiten am 22.03.2022 nicht von Zugfahrten durchfahren werden.

Die nachfolgende Abbildung zeigt den entgleisten hinteren Zugteil der S 35968 nach Stillstand.

Es entgleisten die beiden letzten Drehgestelle des am Schluss laufenden ET 430 164. An diesen Radsätzen waren keine augenscheinlichen Mängel erkennbar, die die Entgleisung verursacht oder dazu beigetragen haben könnten. Am Fahrzeug wurden die vorgeschriebenen regelmäßigen Inspektionen durchgeführt. Auf eine genauere Untersuchung des Fahrzeugs wurde aufgrund der Erkenntnisse zum Unfallhergang verzichtet.

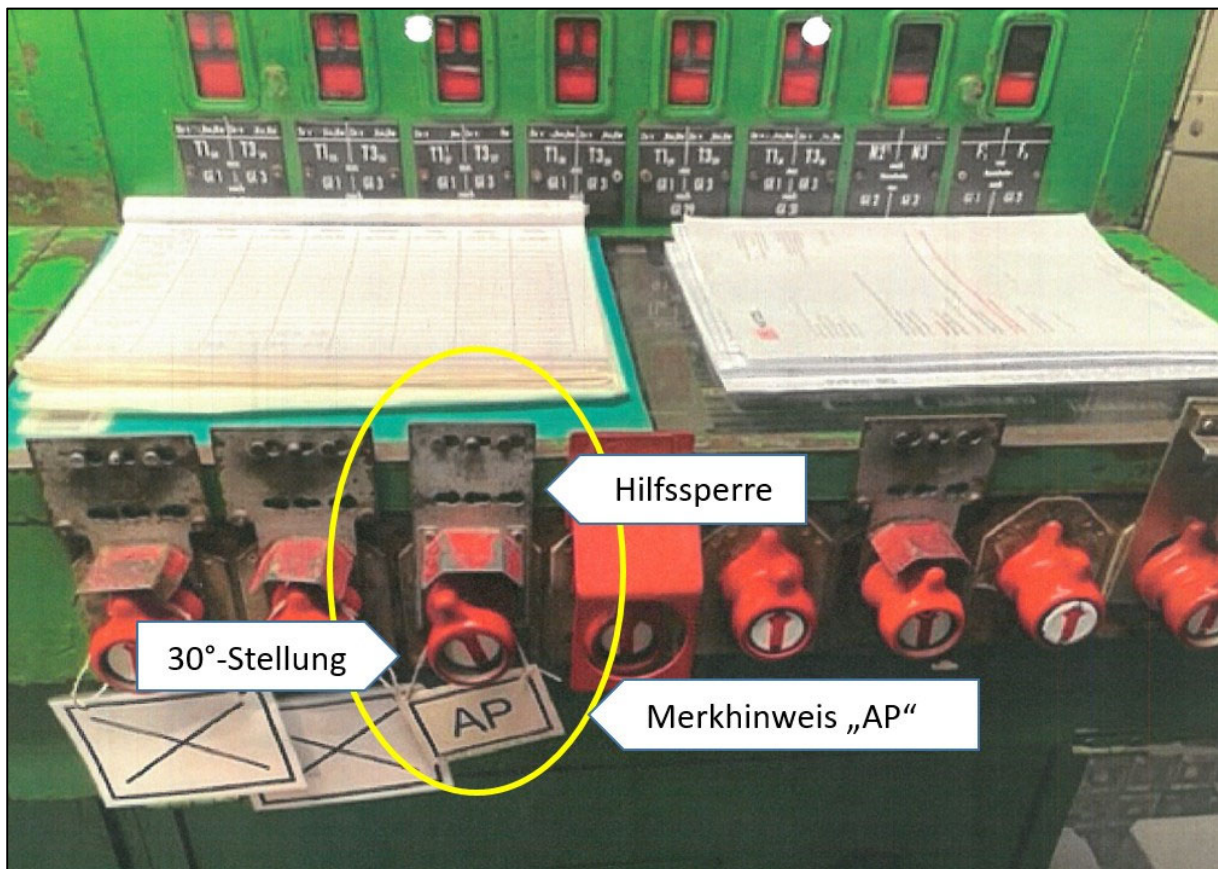
Abbildung 4: Fahrstraßensignalhebel Hebelbank Fdl<sup>4</sup>

Die nachfolgende Abbildung zeigt den Teil der Hebelbank im Stw Rf mit dem für die Zugfahrt der S 35968 relevanten Fahrstraßensignalhebel T1<sub>27</sub> im Zustand nach dem Ereignis. Die Fotografie wurde von der Bundespolizei angefertigt und neben anderen Aufnahmen der BEU zur Verfügung gestellt.

Nach dem Ereignis befand sich der Fahrstraßensignalhebel für die Fahrt vom Zsig T1 nach Gleis 27 in der 30°-Stellung. Zum Schutz gegen das unbeabsichtigte Umlegen waren eine Hilfssperre sowie der Merkhinweis „AP“ angebracht. Die Weichenhebel (nicht abgebildet) der Weichen 74 und 69 befanden sich in Grundstellung, d. h. jeweils zur Fahrt im geraden Strang nach Gleis 27. Die Farbscheibe der W 74 zeigte Ordnungsstellung, die der W 69 eine Störstellung an.

Da keine technischen Mängel an der Stw-Anlage vorgefunden wurden, ist davon auszugehen, dass der nach der Entgleisung in Abbildung 3 fotografisch dokumentierte Zustand der Bedienelemente an der Hebelbank im Stw Rf nicht der Sachlage zum Zeitpunkt der Entgleisung entsprach. Um die (unzeitige) Bedienung des Weichenhebels der W 74 zu ermöglichen, wurde entweder die eingestellte Hilfsfahrstraße vorzeitig aufgelöst oder die Sicherung der Hilfsfahrstraße wurde nicht regelkonform durchgeführt. Welcher Sachverhalt zutreffend war, kann aufgrund fehlender Aufzeichnungen bei dieser Stw-Bauart nicht mehr nachvollzogen werden. In beiden Fällen ist davon auszugehen, dass der vorgefundene richtlinienkonforme Zustand an der Hebelbank erst nach dem Ereignis hergestellt wurde. Somit ist von einem Arbeitsfehler des Fdl auszugehen.

Es wird empfohlen, zur Reduzierung der in Verordnung (EU) 2018/762 Anhang II Punkt 4.6.1 b) genannten Risiken aus menschlichen Fehlhandlungen in elektromechanischen Stellwerken mindestens die Weichen in Hauptgleisen mit einer Weichenhebelsperre auszurüsten.

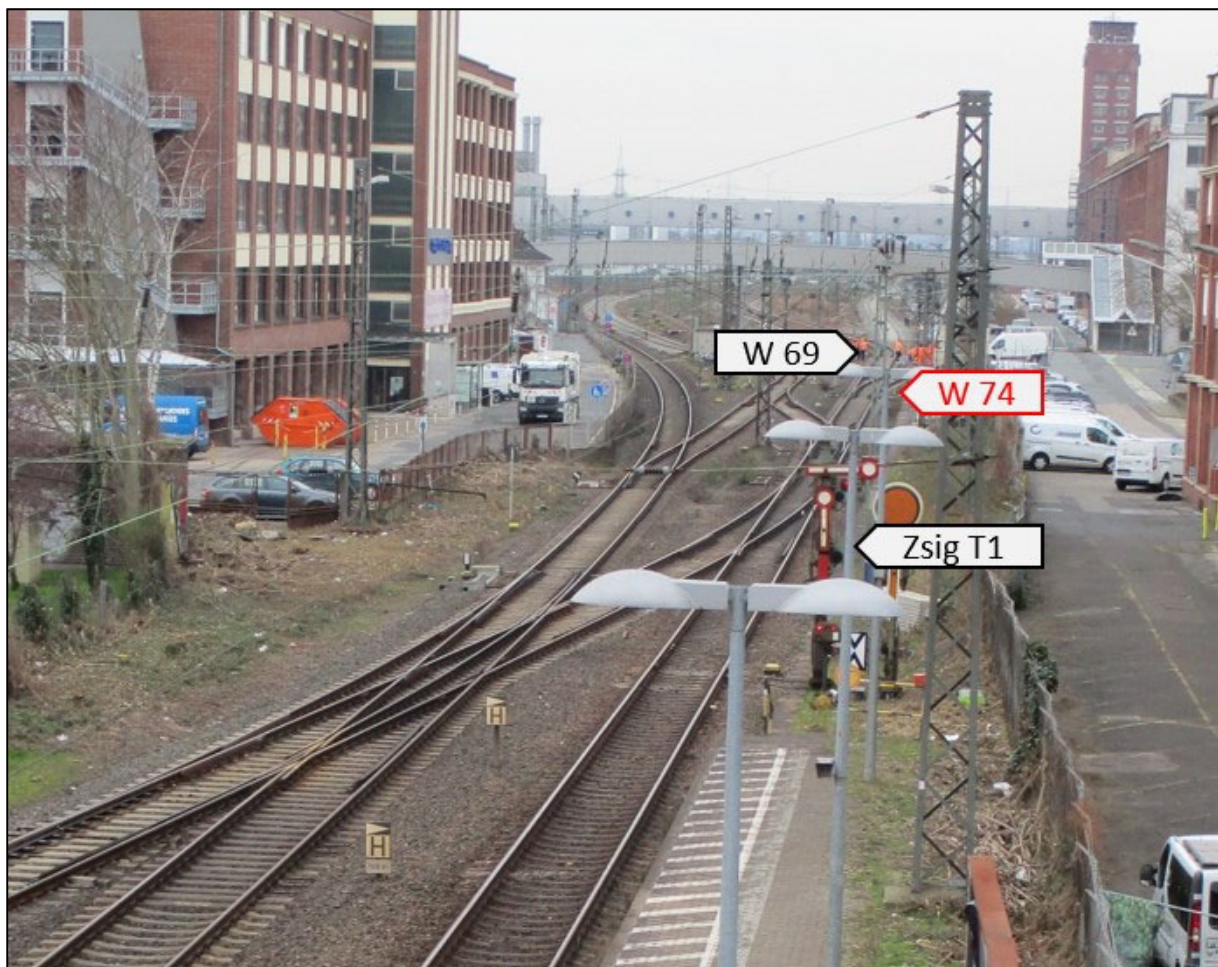
Abbildung 5: Blick vom Stw Rf

Die ereignisrelevante W 74 sowie die nachfolgende W 69 waren beide vom Stw Rf aus gut erkennbar. Für die Durchführung von Zugfahrten bei Dunkelheit oder schlechter Sicht im Zusammenhang mit dem Erfordernis einer Abschnittsprüfung war der Bf Rüsselsheim mit einer Gleisfeldbeleuchtung ausgestattet. Nach dem Unfallereignis war die Gleisfeldbeleuchtung im ereignisrelevanten Bereich der W 74 dunkel. Es konnte im Nachhinein nicht zweifelsfrei geklärt werden, ob dies baubedingt begründet oder durch Unfallauswirkungen verursacht wurde. Insofern bleibt unklar, ob der Fdl zum Zeitpunkt der Zugfahrt S 35968 ausreichende Sicht auf seinen Fahrwegprüfbezirk hatte.

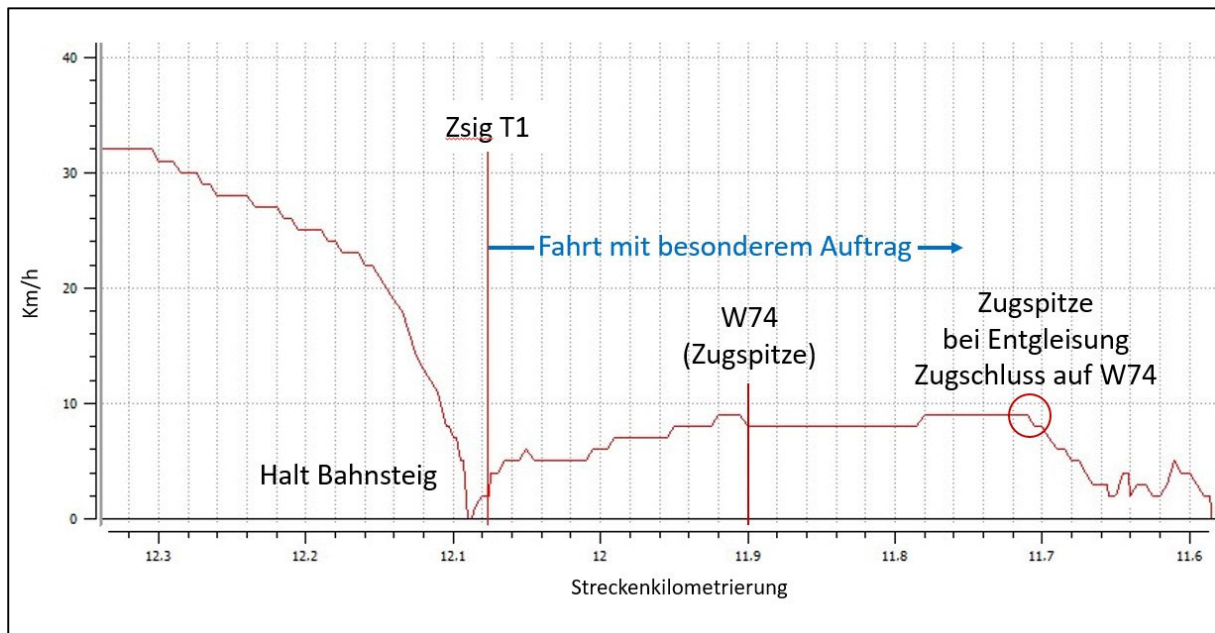
Abbildung 6: grafische EFR Auswertung

Nach einem Halt von ca. sieben Minuten am Bahnsteig im Bf Rüsselsheim-Stadtbahnhof fuhr der Zug um 21:42 Uhr wieder an. Nach acht Metern waren bei der Vorbeifahrt am Halt zeigenden Zsig T1 eine 2.000 Hz-Beeinflussung sowie die Bedienung der Befehlstaste registriert. Im Anschluss daran beschleunigte der Tf die Zugfahrt auf bis zu 9 km/h. Die Zugfahrt verlangsamte sich ab 21:45:09 Uhr EFR-Zeit bei km 11,705 ohne Bedienung des Fahr- und Bremshebels. Unter Berücksichtigung der Zuglänge befanden sich in diesem Moment die letzten Drehgestelle des Zugverbands auf der (umlaufenden) W 74. Der Zug fuhr daraufhin noch ca. 125 m mit einer abfallenden Geschwindigkeit weiter um dann um 21:46:49 Uhr mit Einleitung einer Schnellbremsung durch den Tf endgültig zum Stillstand zu kommen. Die zuletzt genannte Strecke entsprach in etwa der vor Ort gemessenen Entgleisungsstrecke der letzten Drehgestelle von der W 74 bis zum Stillstand.

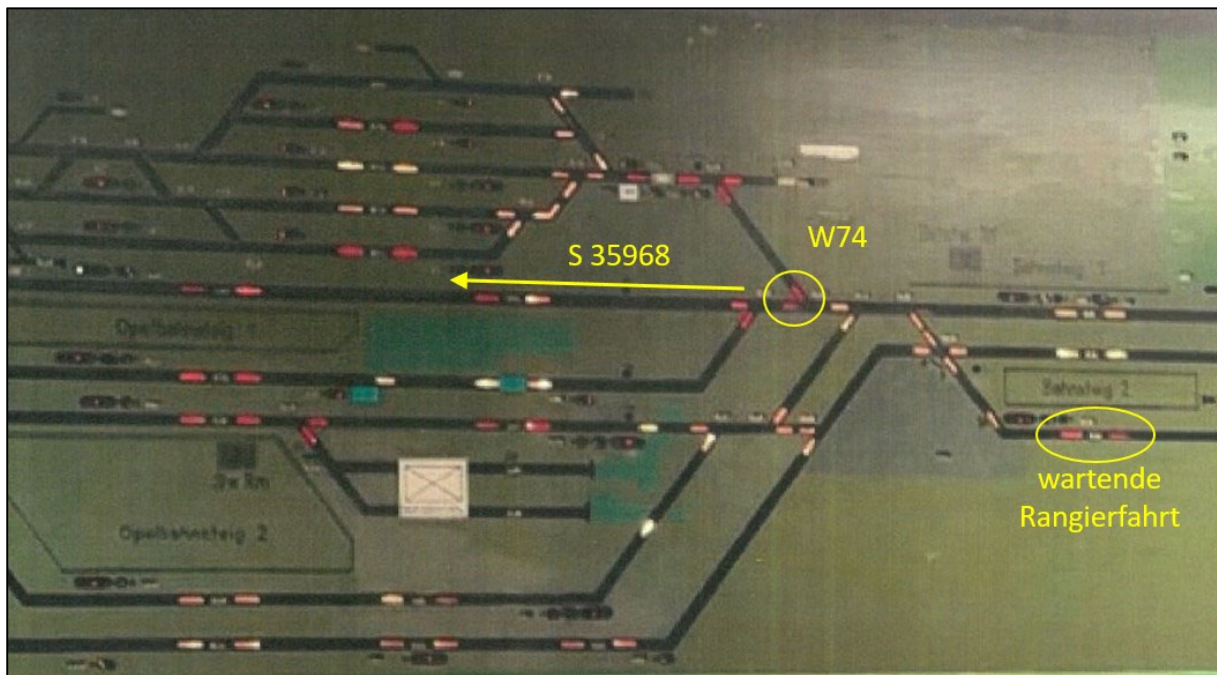
Abbildung 8: Meldetafel Stw Rf<sup>6</sup>

Bei der selbsttätigen Gleisfreimeldeanlage im Bf Rüsselsheim handelte es sich um 100 Hz Gleisstromkreise der Fa. Siemens. Die Anzeige erfolgte im Stw Rf sowohl durch eine besondere Meldetafel über dem Hebelwerksaufbau als auch durch Meldelampen im Hebelwerk. Die nachfolgende Abbildung zeigt die Meldetafel nach dem Unfallereignis. Die relevante W 74 zeigte eine Besetztanzeige (Rotausleuchtung). Die Rangierfahrt wartete im Gleis 3 des Bft Rüsselsheim-Stadtbahnhof.

Zusätzlich zur Gleisfreimeldeanlage war im Stw Rf ein Teil der Weichenhebel mit einer Hebelsperre ausgerüstet. Diese verhinderte technisch ein Umstellen, wenn sich ein Fahrzeug im Isolierbereich der Weiche befand. Die ereignisrelevante W 74 war nicht mit einer solchen Hebelsperre ausgerüstet. Die DB Netz AG begründete dies damit, dass sich die Weiche im unmittelbaren Sichtbereich des Stw Rf befand. Das bedeutet, dass eine durch die Gleisfreimeldung detektierte Belegung der Weiche nicht verhinderte, dass der Weichenhebel bedient und somit die Weiche unter Fahrzeugen umgestellt werden konnte.
