Comisión de Investigación de Accidentes Ferroviarios

INFORME FINAL DE LA CIAF (IF) 43/2023

Fallo de señalización en Les Borges del Camp (Tarragona),
ocurrido el 18 de mayo de 2023

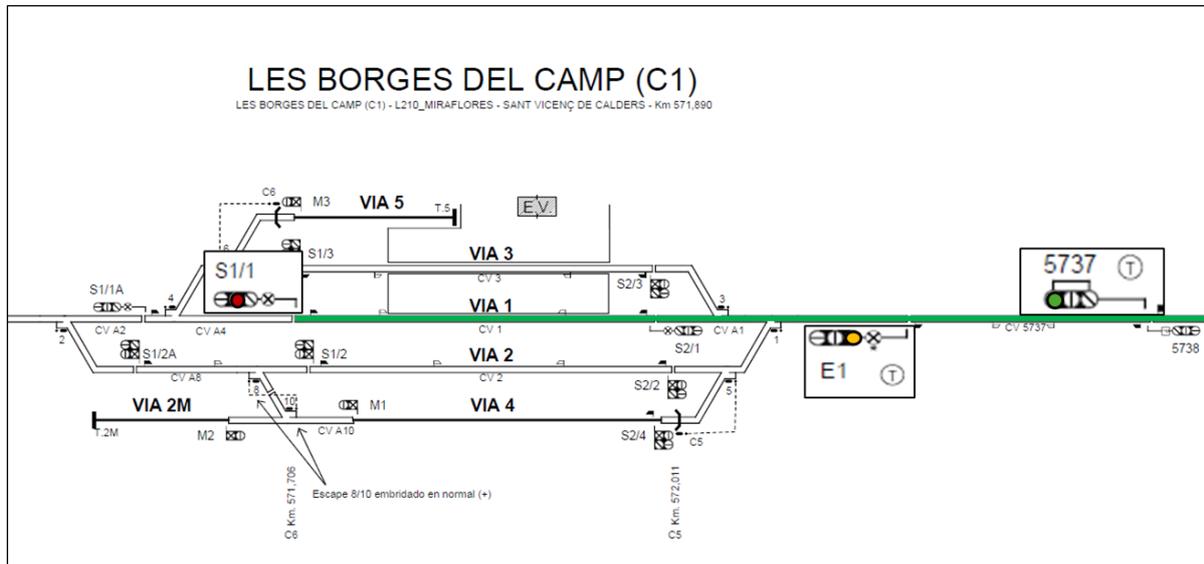
Figura 3 Itinerario dispuesto para el tren y estado de las señales

El día 18/05/2023 a las 19:00 el tren 55115 de RENFE Mercancías se aproximaba a la estación de Borges del Camp, donde se le recibía con itinerario dispuesto a vía 1 para notificarle que el paso a nivel (PN) del km 567+603 entre Les Borges del Camp y Riudecanyes-Botarell se encontraba sin protección. La secuencia de señales era la siguiente: la señal de salida de la estación de Borges del Camp S1/1 se encontraba en indicación de parada; la señal de entrada a la estación, E1, se encontraba en anuncio de parada; y la señal avanzada 5737 se encontraba en indicación de vía libre.

A la altura de la señal E1 el maquinista accionó el freno de emergencia ya que apreció que la secuencia de señales no era la correcta, al no existir suficiente distancia de frenado entre dicha señal E1 y la señal de salida S1/1. El maquinista se comunicó entonces con el RC para transmitirle que había tenido que hacer uso del freno de emergencia ya que apreció una secuencia de señales no adecuada.

El fallo en el software se debió a que durante el proceso de diseño se partió de una hipótesis errónea en cuanto a explotación de la línea, considerando que la secuencia de señales avanzada/entrada/salida era Verde-Amarillo-Rojo (V-A-R) para ese itinerario, cuando en realidad la secuencia indicada en la consigna era Amarillo-Amarillo-Rojo (A-A-R), debido a que no existía distancia de frenado suficiente entre la señal de entrada y la de salida.

1. Para el desarrollo de este software se tomó una hipótesis de partida incorrecta, que incluía una secuencia avanzada/entrada/salida V-A-R (verde-amarillo-rojo) para un itinerario de entrada a vía general en lugar de la secuencia recogida en la consigna A-A-R (amarillo-amarillo-rojo).

Como medida mitigadora del riesgo tras el suceso, y una vez comprobado que el fallo afectaba a todas las estaciones de dicho tramo, se procedió a retirar los fusibles de las lámparas del foco de Vía Libre (Verde) de las avanzadas de los enclavamientos afectados. De esa forma, las señales dejaban de ofrecer los aspectos de Vía Libre y Anuncio de Precaución.

Next, and once it was verified that the source of the signalling failure was due to a software error, it was decided to update the interlocking software to modify the functionality so that the advance signal would show a yellow aspect when the entry signal was also yellow, as described in the Instruction. This new version of the software was commissioned on June 7-8th, 2023, thus resolving the signalling failure.

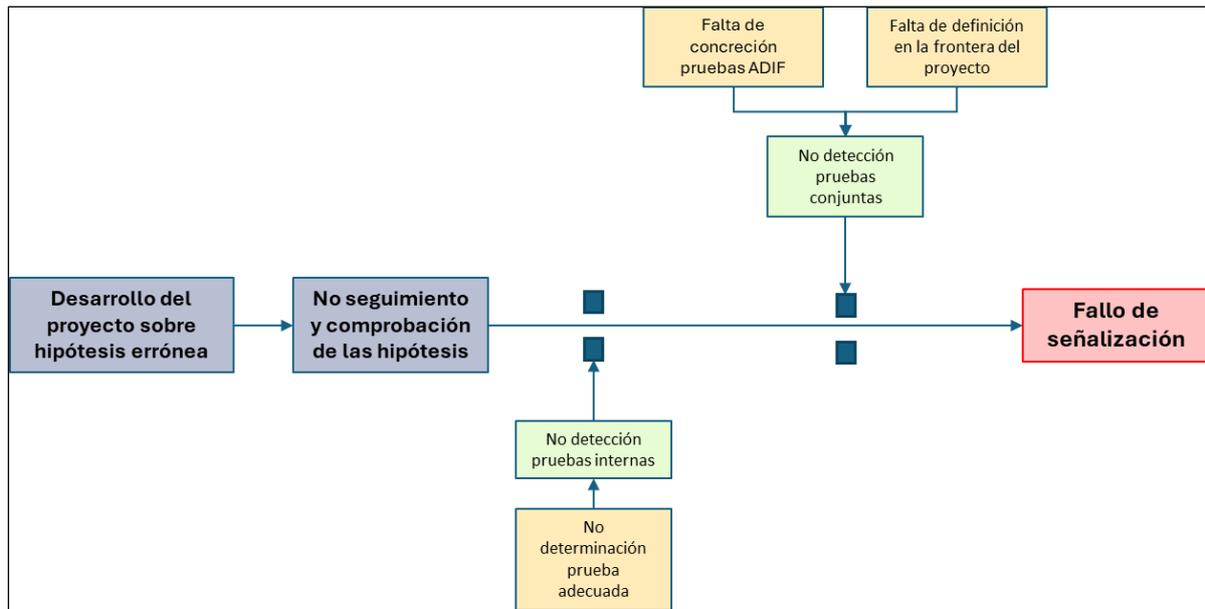
Figura 5 Árbol causal del suceso

1. The software development was based on erroneous assumptions regarding the scope of the project. *See Recommendations 43/2023-1 and 43/2023-4.*
2. There was no follow-up or verification of the initial assumptions, so they were taken as valid in later phases of the project. *See Recommendations 43/2023-1*

1. The necessary test to detect the present error was not included in the technologist's testing campaign. *See Recommendations 43/2023-2 and 43/2023-3.*
2. There was a lack of definition of the scope of the project and the specification of the necessary tests by both Alstom (technologist) and ADIF (infrastructure manager). *See Recommendations 43/2023-3 and 43/2003-4.*
