## RAPORT DE INVESTIGARE

privind accidentul feroviar produs la data de 23.08.2023, pe raza de activitate a Sucursalei Regionale de Căi Ferate Brașov, între haltele Târnăveni Vest - Jidvei, la km.23 + 400, prin declanșarea unui incendiu la automotorul AMX 970525-5 din trenul de călători Regio nr.11316.

*Raport de investigare*

*20 august 2024*

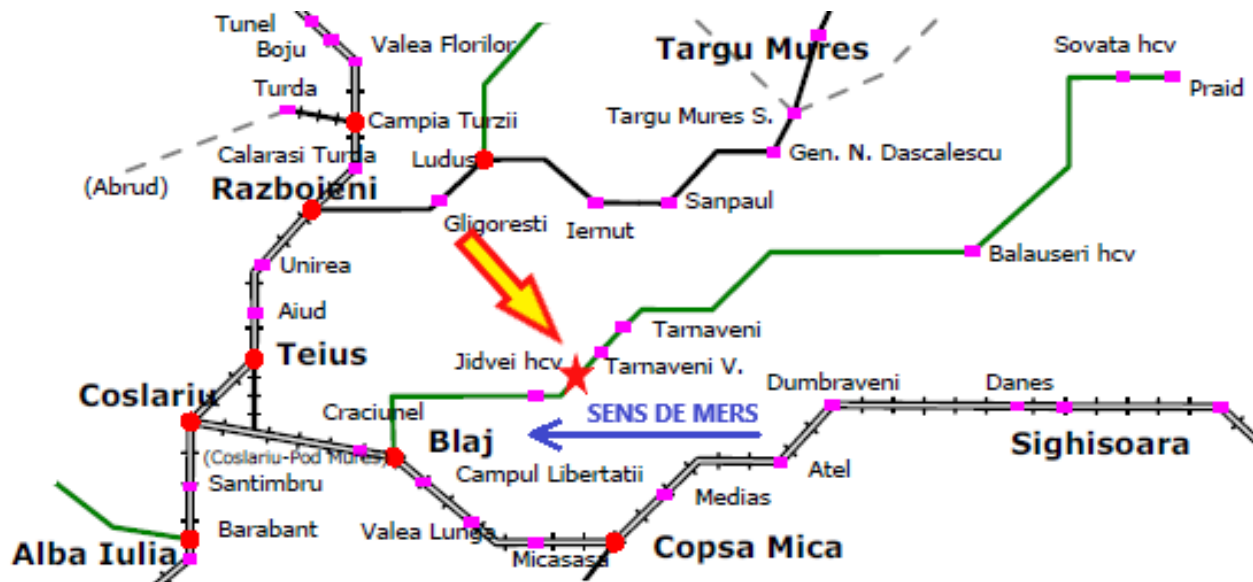
La data de 23.08.2023 ora 13:15 trenul de călători nr.11316 format din automotorul AMX 970527-1 cuplat cu automotorul AMX 970525-5, a fost expedit din stația CFR Târnăveni, către Hm Valea Lungă. Trenul a fost condus de la postul de conducere nr.1 al automotorul AMX 970527-1, și a circulat în condiții normale până în halta Crăiești unde a oprit la ora 13:31, după care a plecat la ora 13:32 către halta Cetatea de Baltă. În timpul parcurșului, la ora 13:35 mecanicul de locomotivă a observat în oglinda retrovizoare o degajare de fum la vagonul motor AMX 525, aflat la urma trenului în care nu se aflau călători. Mecanicul de locomotivă a oprit trenul și motorul diesel, după care mecanicul de locomotivă împreună cu șeful de tren s-au deplasat la AMX 525 unde au intervenit cu stingătoarele din dotare la părțile exterioare aprinse ale vagonului motor. Intervenția personalului de exploatare nu a reușit să localizeze incendiul, motiv pentru care au sunat la serviciul național unic pentru apeluri de urgență la nr.112, după care, în vederea evitării extinderii incendiului, au decuplat cele două automotoare și au făcut distanță între automotorul AMX 970527-1 și automotorul AMX 970525-5 care era incendiat.

*Imaginea nr.1 – locul producerii accidentului*

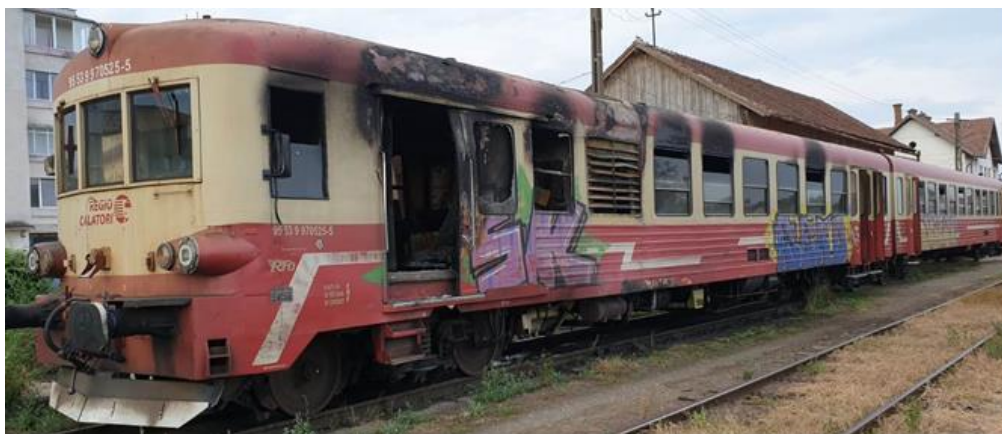
*Imaginea nr.2 – consecințele incendiului de la AMX 525*

Vagonul motor AMX 525 a ars în proporție de aproximativ 70 %, aparatura electrică a fost deteriorată în totalitate, motiv pentru care nu s-au putut face constatări referitor la intrarea în acțiune a vreunei protecții.

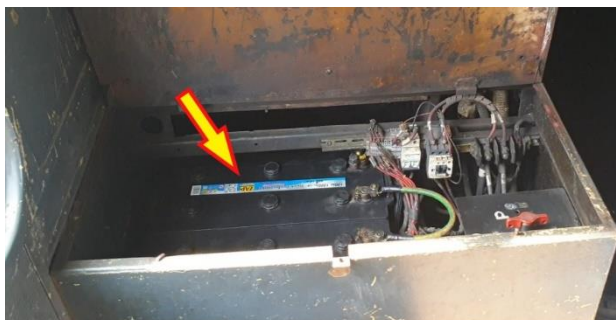
Instalația conținea doi acumulatori de 12V/180 Ah legați în serie, care au fost montați împreună cu echipamentele electrice într-o ladă amplasată în spațiul de bagaje.

Precizăm că *fabricantul automotorului nu prevăzuse* echipamente electrice în lada menționată anterior.

Imaginea nr.4 – acumulatorii de 24 V din lada amplasată în spațiul de bagaje (model)

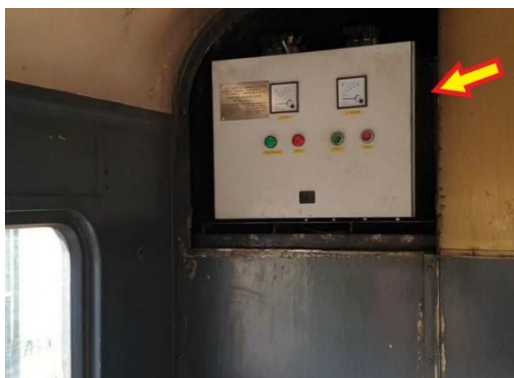
Imaginea nr.5 – convertizorul amplasat în spațiul de bagaje (model)

Pe partea de 24 V convertizorul este *conectat permanent* cu bateriile de acumuloare pentru prevenirea dezamorsării convertizorului, potrivit mențiunilor din *Cartea Tehnică X4500*.

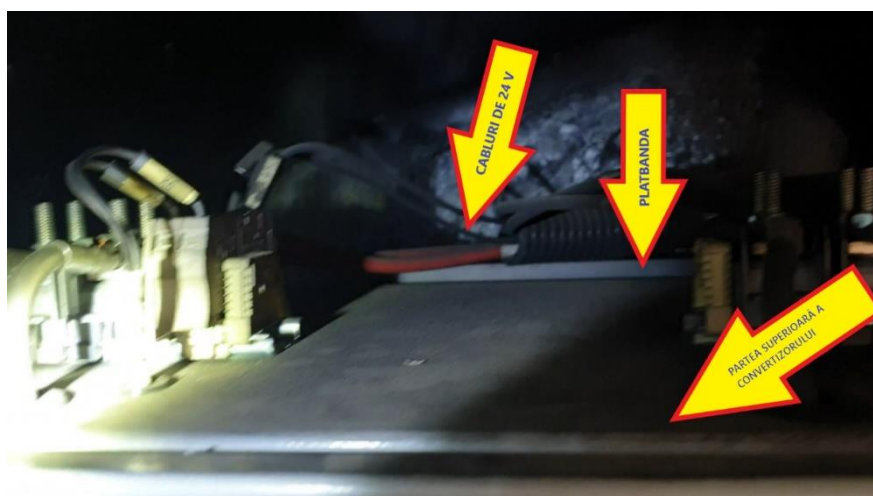
Carcasa convertizorului 72V/24V este fixată de cutia vagonului prin intermediul unei platbande din oțel situate în spatele carcasei convertizorului. Cablurile de 24V care fac legătura cu bateria de acumulatori de 24 V, sunt conectate la partea superioară a carcasei convertizorului și sunt poziționate în proximitatea platbandei din oțel care fixează carcasa, conform imaginii următoare.

Imaginea nr.6 – deasupra convertizorului, cablurile de 24 V sunt lângă platbandă (model)

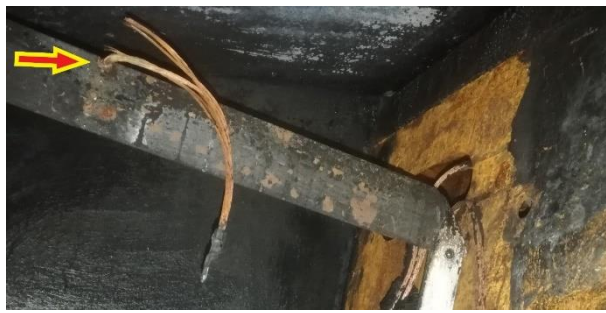
La circuitul electric exterior al convertizorului 72V/24V poziționat în compartimentul bagaj din vagonul motor, a fost identificat un scurtcircuit electric *la cablajul de legătură convertizor – acumulatori 24 V*. Astfel, unul dintre cablurile care pornea de la borna de 24V a convertizorului de încărcare baterii, a fost găsit sudat de platbanda existentă în incinta metalică și era retezat în aceeași zonă;

Imaginea nr. 7 – cablu electric sudat de platbanda din spatele convertizorului

Comisia de investigare consideră că, cel mai probabil, supunerea stratului izolator al cablului electric, unde s-a manifestat scurtcircuitul, timp de 6 de ani la vibrații puternice și frecare cu platbanda de oțel în contextul unor variații mari de temperatură (condiții specifice utilizării în domeniul tracțiunii feroviare), a dus la deteriorarea stratului de plastic izolator urmată de fisurarea acestuia și expunerea conductorului de cupru. În aceste condiții, conductorul de cupru a intrat în contact cu platbanda de oțel și s-a produs scurtcircuitul electric care a aprins componentele de plastic aflate în apropiere.

Având în vedere cele prezentate mai sus, comisia de investigare consideră că, **deteriorarea mecanică a izolației din plastic de la cablajul de legătură convertizor – acumulatori 24 V, prin frecarea repetată de o platbandă de oțel din componența cutiei vagonului, fapt care a condus la intrarea în contact a miezului de cupru al conductorului cu platbanda, urmată de producerea unui scurtcircuit electric care a supraîncălzit și a aprins izolația de plastic a conductorilor electrici**, a reprezentat un factor critic al producerii acestui accident. Întrucât acest factor critic reprezintă un eveniment care, după toate probabilitățile, dacă ar fi fost eliminat, ar fi putut împiedica producerea accidentului, comisia de investigare consideră că acesta a reprezentat **factorul cauzal** al accidentului..

Însă, în cadrul reparațiilor planificate RR și RG, la automotoarele de tip AMX sunt prevăzute lucrări de verificare a izolației și înlocuire a tuturor cablurilor electrice defecte din instalația electrică, potrivit prevederilor de la pct. 10.1.6 al Nomenclatorului de lucrări din *ST 1027*.

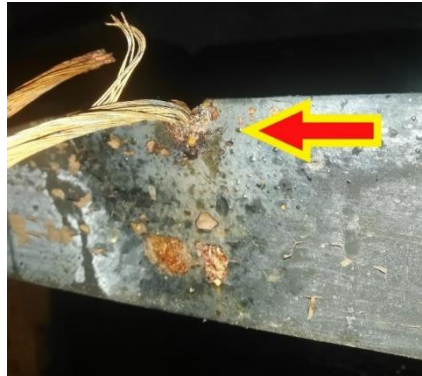
Imaginea nr.8 – detaliu cu cablul electric sudat de platbanda din tablă

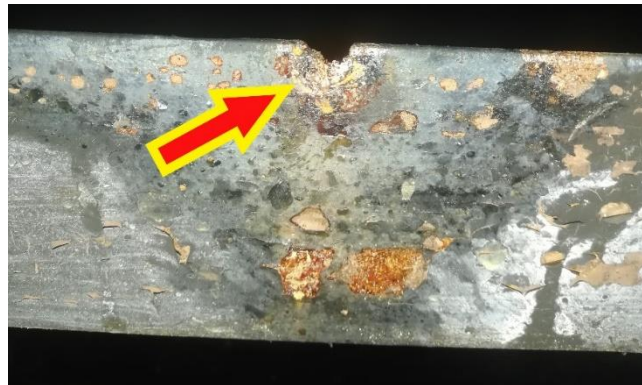
Imaginea nr.9 – detaliu cu material topit în platbanda din tablă de oțel

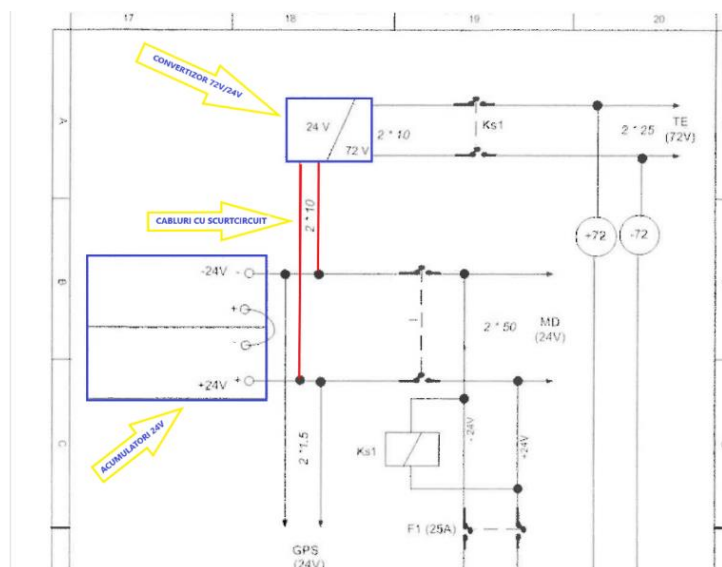
Imaginea nr.10 – poziția cablurilor electrice constatate cu scurtcircuit, pe schema electrică a circuitului de alimentare al acumulatorilor de 24V

Izolația din PVC a cablurilor electrice care se aflau în compartimentul unde era poziționat convertizorul 72V/24V era arsă în totalitate.
