## **Závěrečná zpráva o výsledcích šetření mimořádné události**

Nezajištěná jízda vlaku Nex 45326 za hlavní (odjezdové) návěstidlo L2 s návěstí „Volno“ na kolej obsazenou posunovým dílem v železniční stanici Děčín-Prostřední Žleb

## **Accident and incident investigation report**

č. j.: 6-451/2022/DI

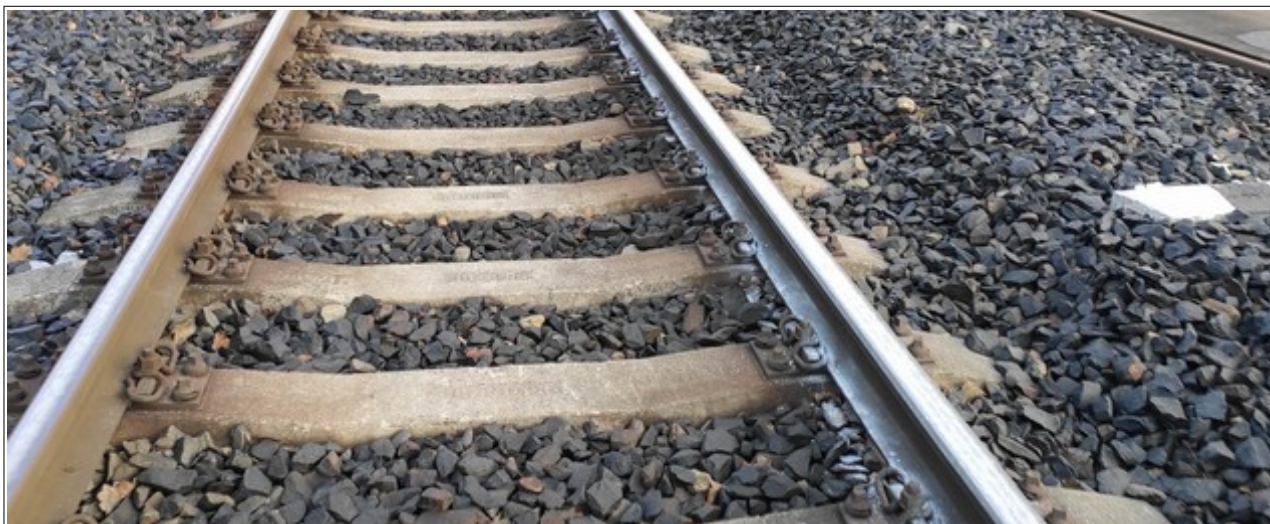
Na 6. SK byla v km 4,278 nalezena první stopa po pískování stojícího posunového dílu (hromádka písku na hlavách obou kolejnic), o 8,6 m dále (což odpovídá vzdálenosti pískovačů HDV 770 529-6 pro daný směr jízdy) byla obdobná stopa. Od těchto míst byly na temenech obou kolejnic zřetelné stopy po pískování. Byl zadokumentován stav úseku koleje projetého posunovým dílem (od prvních stop písku, kolem návěstidla L6, přes výhybky č. 14, 15, 17 a 18 k místu zastavení vlaku a posunového dílu). Stopy byly průběžně místy pouze prachové, místy byla vrstva písku silnější. I když se stopa objevovala na obou kolejnicových pásích, znečištění pravého kolejnicového pásu bylo mnohem silnější a souvislejší než znečištění levého pásu. Od konce výhybky č. 18 pokračovalo souvislé znečištění obou poježděných temen kolejnicových pásů až do místa zastavení posunového HDV, stopy končily u vyústění předních písečníků (část pískovacího zařízení, nádržka (zásobník) na písek u HDV) ve směru jízdy ze 6. SK na kolej 2b, dále již byly kolejnicové pásy čisté.

Obr. č. 2: Kolej s vrstvou písku mezi návěstidlem L6 a výhybkou č. 14 po vzniku MU

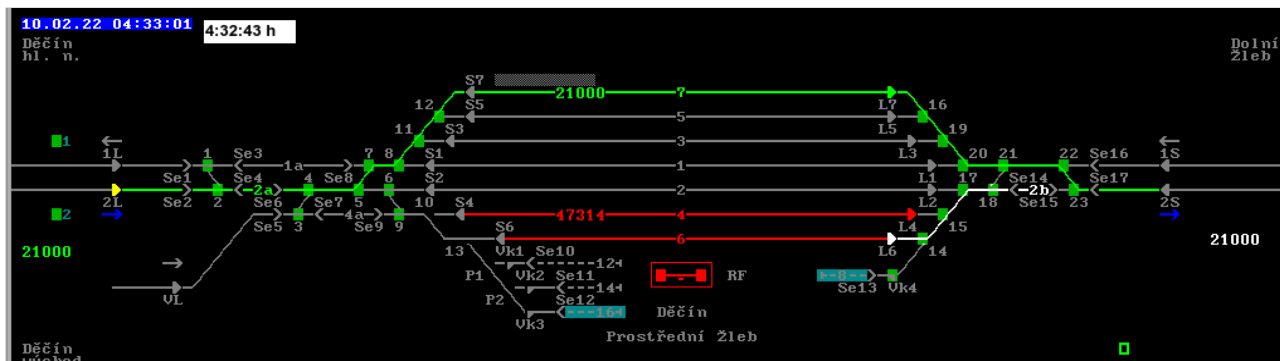
Snímky reliéfu z archivu SZZ žst. Děčín-Prostřední Žleb jsou uvedeny na obr. č. 3 a 4 (vyjadřují příklad opakované ztráty šuntu v čase od 4:32:42 h po korekci času) a v příloze této ZZ.

Obr. č. 3: Snímek reliéfu z archivu SZZ (před a po korekci času) – obsazená 6. SK Zdroj dat: SŽ, úprava DI

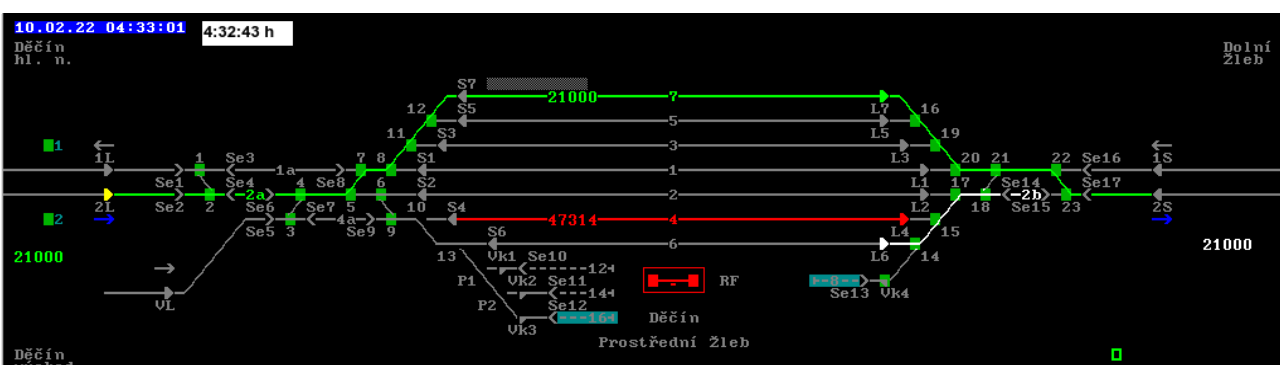
Obr. č. 4: Snímek reliéfu z archivu SZZ (před a po korekci času) – volná 6. SK, tj. ztráta šuntu na 6. SK, přestože posunový díl (HDV) ještě neobsadil úsek koleje za návěstidlem L6 Zdroj dat: SŽ, úprava DI

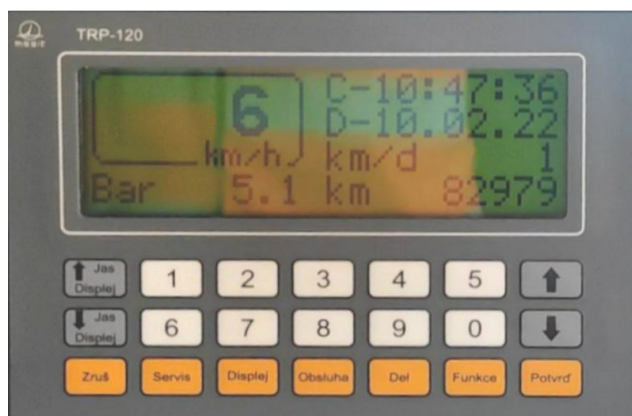
Nicméně pískování je indikováno pouze šipkou bez popisku, v řadě celkem 8 šipek. Při základním zobrazení tohoto displeje panel DIAGNOSTIKA není zobrazen, viz obrázek č. 5. Na 2. stanovišti tento displej nebyl, viz obrázek č. 7. Na stanovišti HDV 770 529-6 nebyla samostatná indikace zapnutého pískování viz obrázky č. 7 a 9.

Obr. č. 5: Základní zobrazení displeje rychloměru TRP-120 na 1. stanovišti HDV 770 529-6

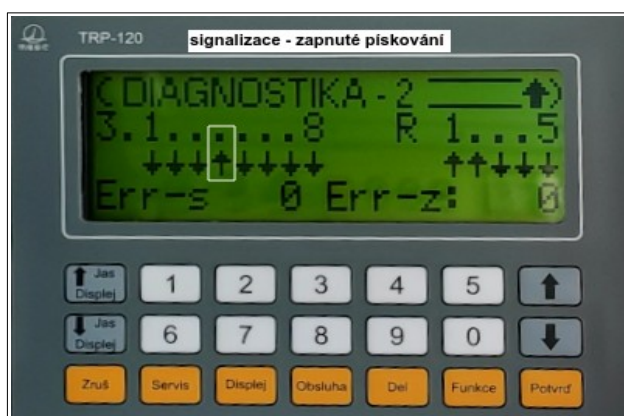
Obr. č. 6: Zobrazení diagnostiky (včetně pískování) na displeji rychloměru TRP-120 na 1. stanovišti HDV 770 529-6

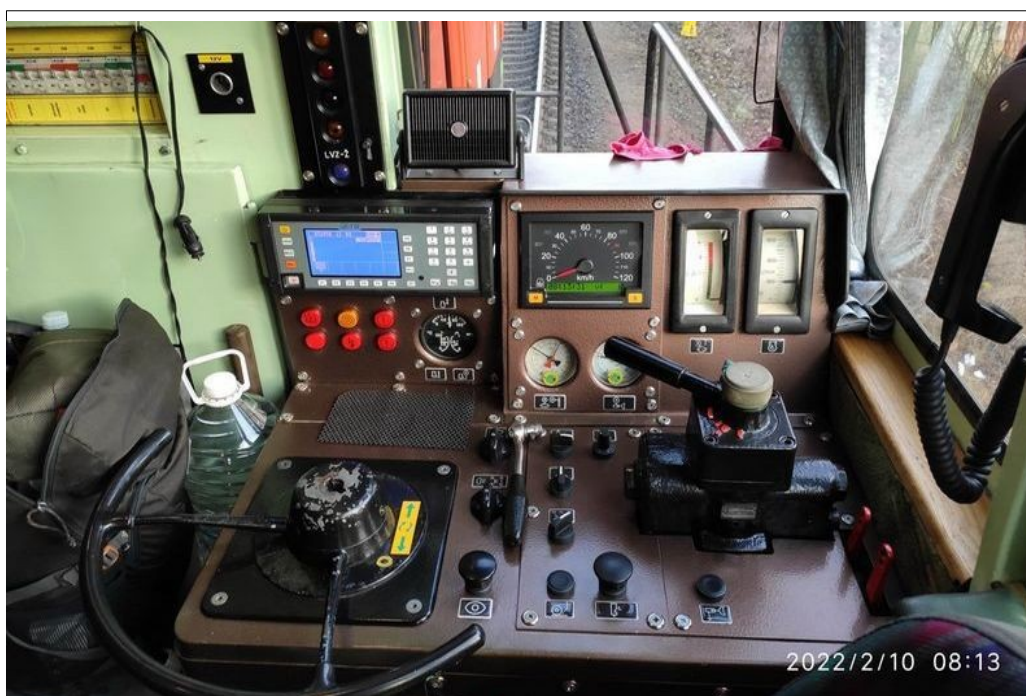
Obr. č. 7: Pohled na ovládací pult 2. stanoviště HDV 770 529-6

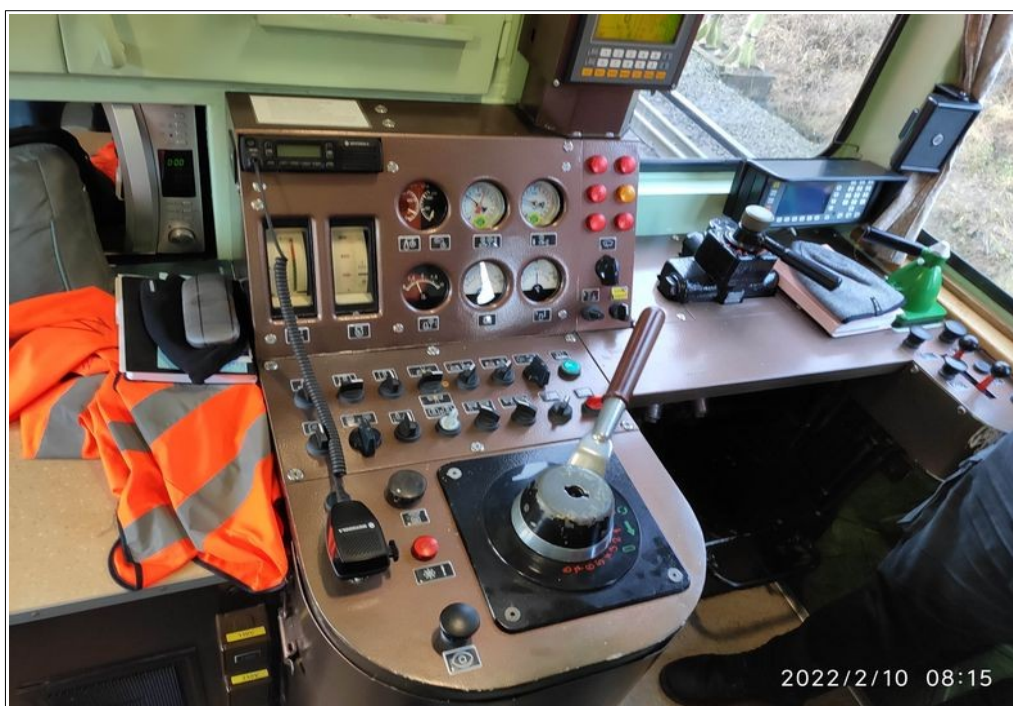
Obr. č. 9: Pohled na ovládací pult a displej rychloměru TRP-120 na 1. stanovišti HDV 770 529-6  
Zdroj: DI

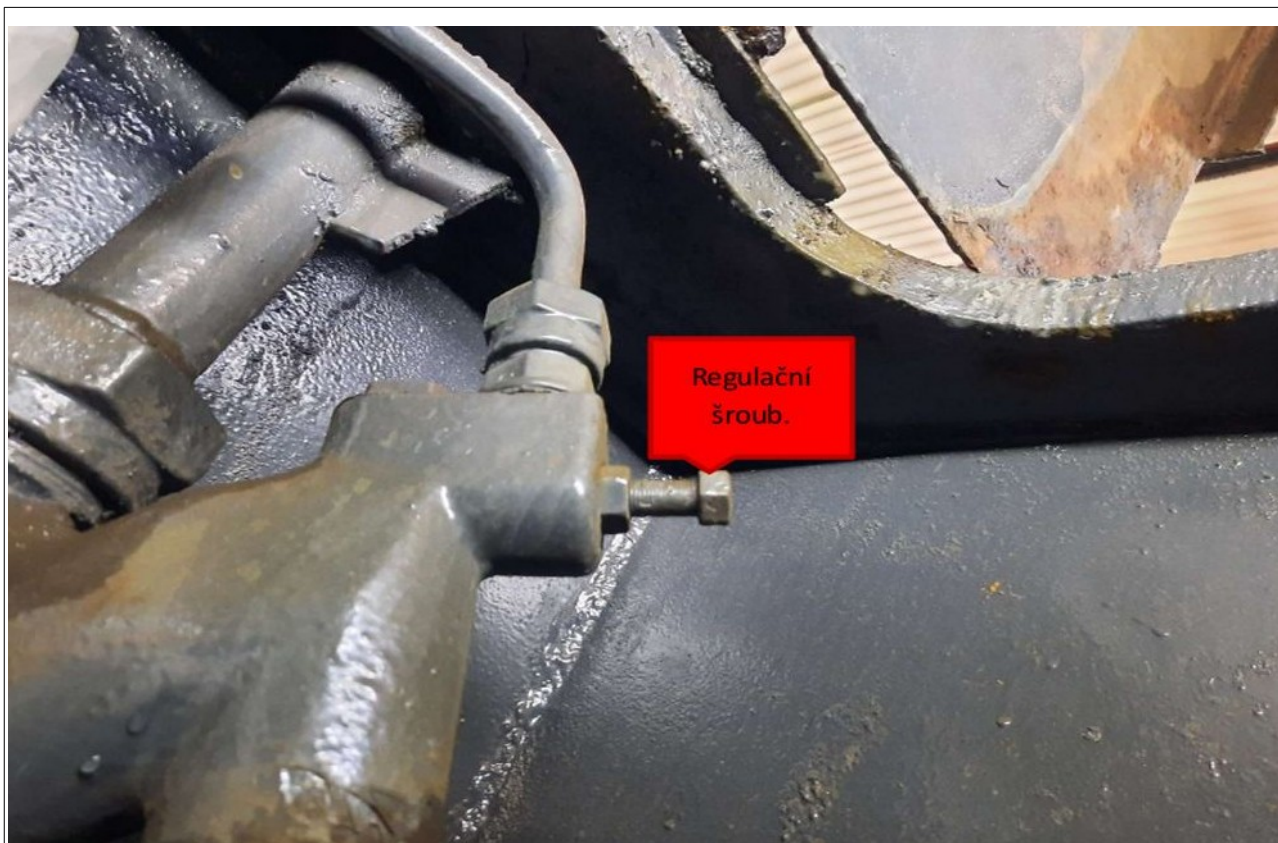
Obr. č. 22: Regulační šroub 6L pískovače a jeho umístění

- to demand obligatory inspections of condition of regulation screw and bearing surface of regulation screw of blinding equipment of locomotives, alternatively introduction cyclic substitution this components;

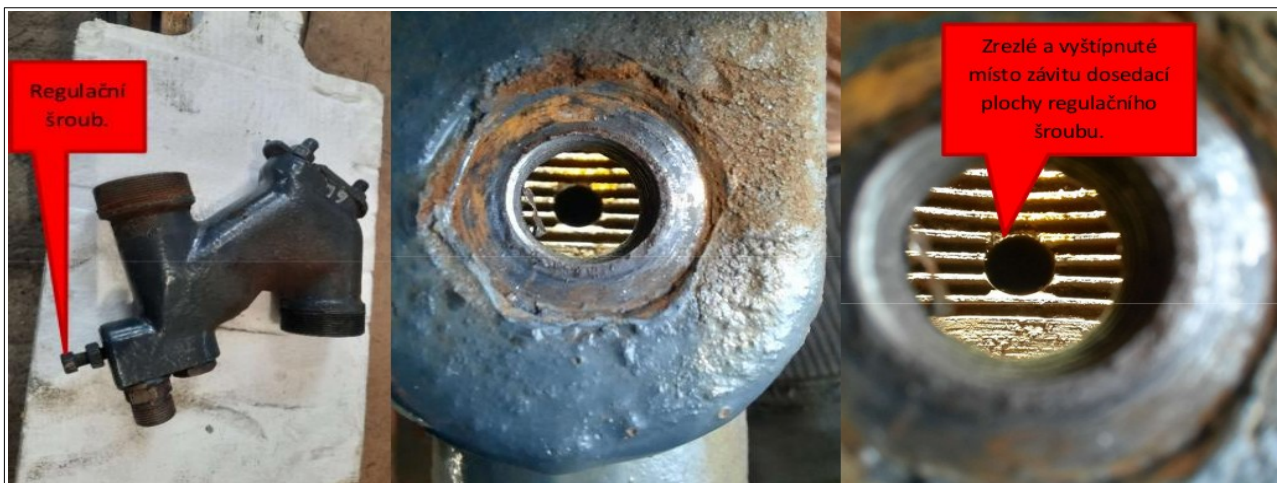
Obr. č. 23: Demontované pískovací koleno a pohled na dosedací plochu regulačního šroubu Zdroj: IDSC
