# Samenvatting Veiligheidsonderzoeksverslag Bijna-botsing tussen een lege reizigerstrein en een andere reizigerstrein Denderleeuw - 11/07/2023

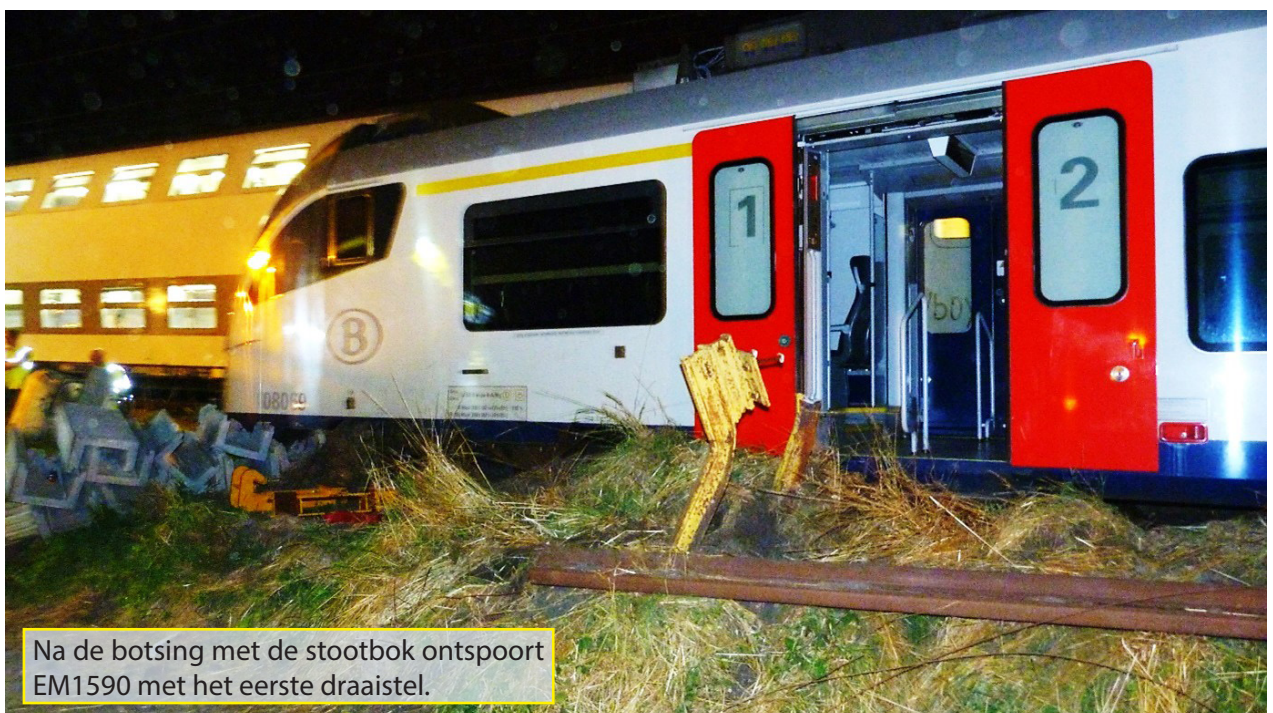
Het einde van het doodspoor wordt aangegeven door een stootbok met merkbord dat door de treinbestuurder visueel waargenomen moet worden. Van zodra de afstand tussen een stootbok en de kop van een trein minder dan 200 meter bedraagt, moet de treinbestuurder de snelheid beperken tot maximum 20 km/u. Op de dag van het ongeval rijdt de treinbestuurder met een snelheid van ongeveer 28 km/u tot aan het eind van het doodspoor en rijdt hij de stootbok aan. Hierdoor ontspoord de trein met het eerste draaistel over een afstand van 17 meter richting het naastgelegen spoor A van de lijn 89 dat parallel naast het doodspoor ligt. Hierbij belandt de trein in het vrijruimteprofiel van dit spoor. Door de aanrijding belandt ook een deel van de stootbok op spoor A van lijn 89.

De lege reizigerstrein (EM1590) botst met een snelheid van ongeveer 28 km/u met de stootbok. Aan het einde van het doodspoor 091 is er geen spoor meer en komt de trein te ontsporen in de richting van het vrijruimteprofiel van het naastgelegen spoor A van de lijn 89.

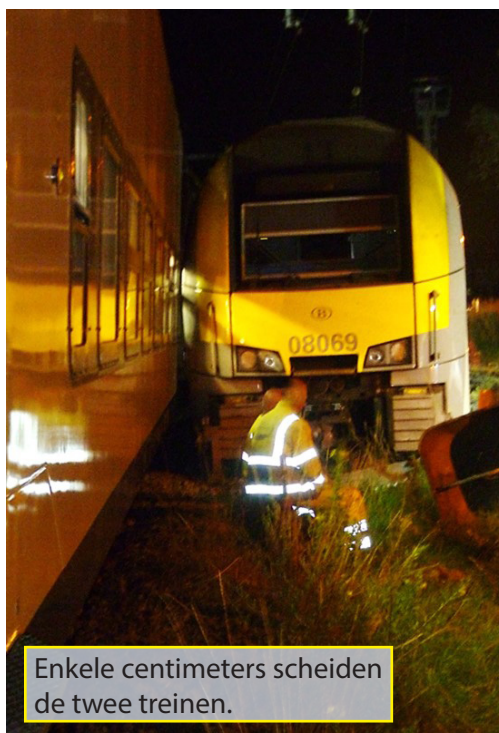
Ongeveer één kilometer afwaarts van het station van Denderleeuw, ter hoogte van de ontspoorde trein, rijdt de reizigerstrein een deel van de stootbok aan waarna de treinbestuurder de reizigerstrein tot stilstand brengt. De reizigerstrein rijdt rakelings naast de ontspoorde trein; beide treinen bevinden zich slechts op enkele centimeters van elkaar.

De bijna-aanrijding door reizigerstrein E5141 wordt veroorzaakt door de aanwezigheid van de lege reizigerstrein EM1590 in het vrijruimteprofiel van spoor A van de lijn 89.

Enkele centimeters scheiden de twee treinen.
