## Statement 2023-609

**Køge, Overkørsel 115, Personpåkørsel d. 09-12-2023**

**OFFENTLIGGJORT NOVEMBER 2024**

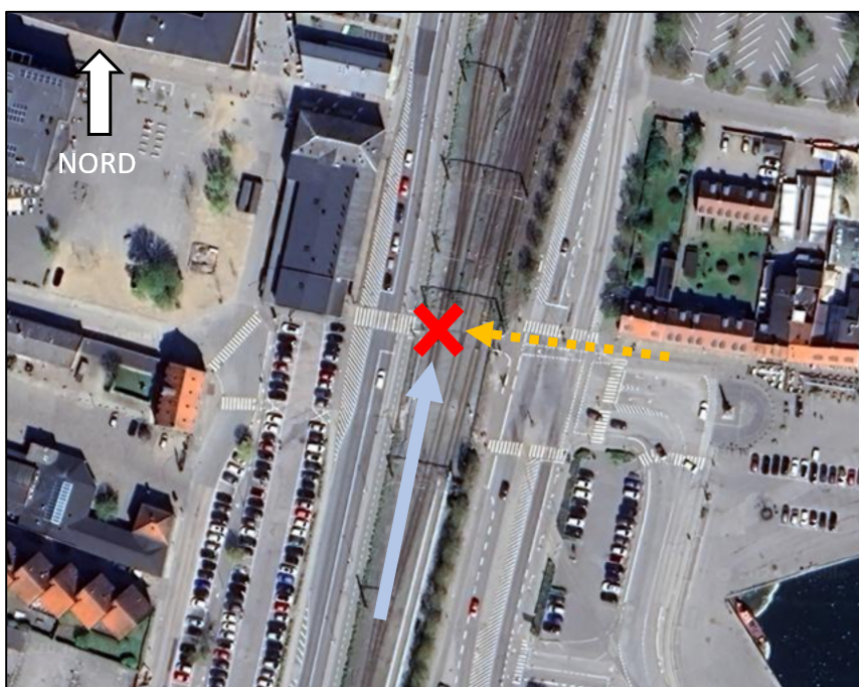
Figur 1. Oversigtsbillede der med blå pil viser togets køreretning og med rødt kryds påkørselsstedet. Orange pil viser påkørtes gangvej. Kilde: Google Earth, Grafik: Havarikommissionen

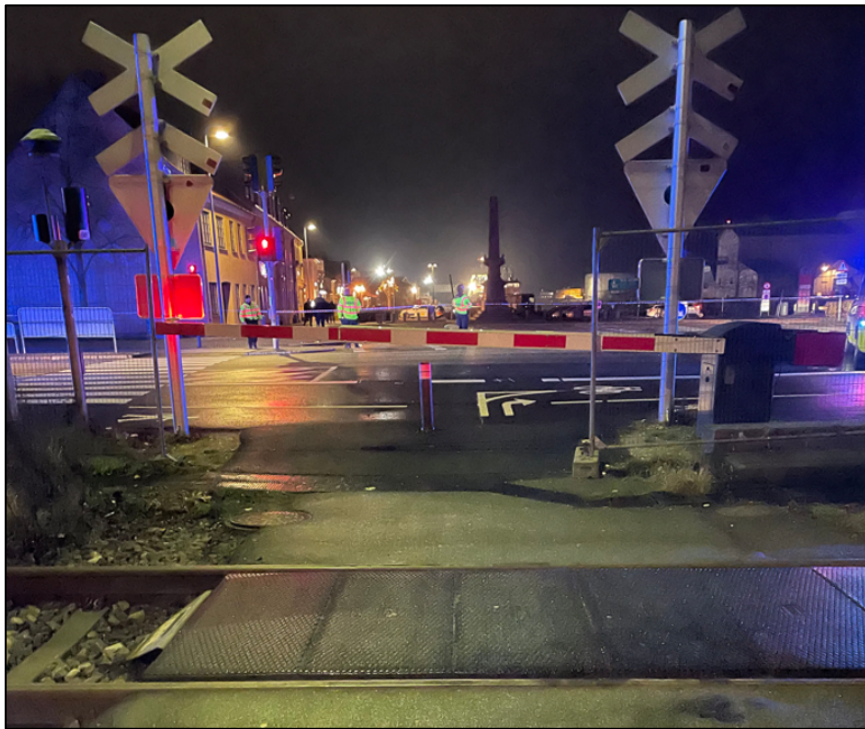
Foto 1. Personens adgangsvej til skinnerne. Billedet er taget umiddelbart efter ulykken.

Lokomotivføreren og vidner på ulykkesstedet har oplyst, at bommene ved overkørslen var nede, og vejsignaler blinkede rødt.

Ved gennemgangen af anlægget blev der ikke fundet forhold, der havde betydning for den sikkerhedsmæssige funktion af anlægget.
