## RAPORT DE INVESTIGARE

privind accidentul feroviar produs la data de 04.11.2023, pe raza de activitate a Sucursalei Regionale de Căi Ferate Timișoara, între haltele de mișcare Periam și Zădăreni, la km. 15 + 400, prin declanșarea unui incendiu la vagonul motor AMX nr.95539970533 – 9 din trenul de călători Regio nr.11160

*Raport de investigare final*

*30 octombrie 2024*

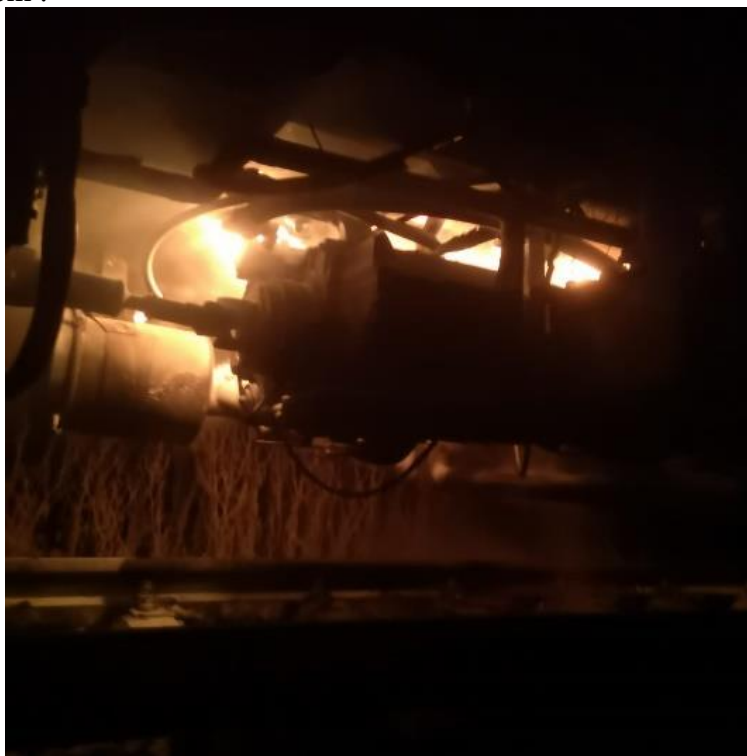
După oprirea trenului, cei doi mecanici au verificat din exterior trenul și au constatat că erau flăcări deasupra motorului Tedom .

**Imaginea nr. 1 – flăcări deasupra motorului Tedom (foto făcută de personalul de exploatare)**

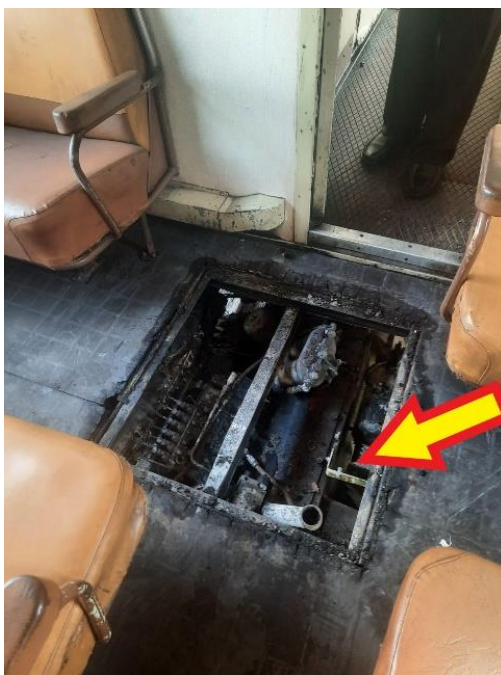
Imaginea nr.3 – consecințele incendiului de la AMX 533-9

Vagonul motor AMX 533-9 a ars în proporție de aproximativ 5 %, aparatura electrică și cablajele de lângă motorul Tedom au fost deteriorate în totalitate, motiv pentru care nu s-au putut face constatări relevante referitor la circuitele electrice ale motorului Tedom.

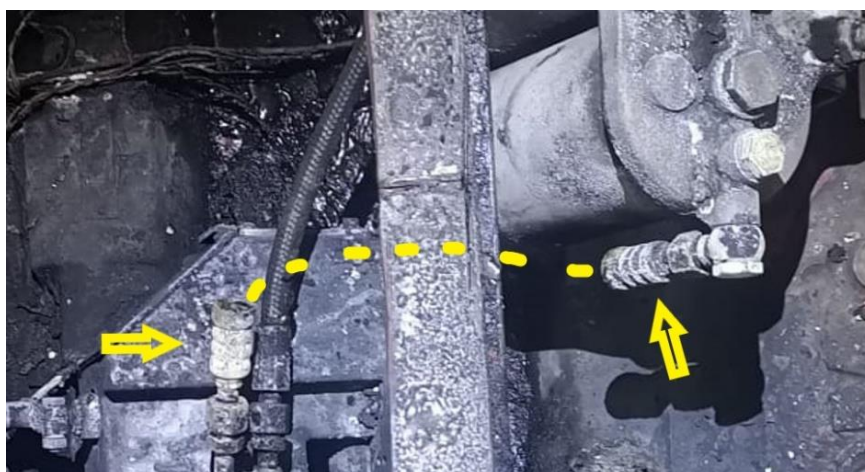
Fotografiile au relevat faptul că furtunul de intrare în filtrul de motorină, a fost distrus în cursul incendiului fiind transformat în cenușă și au rămas din el numai racordurile de capăt confecționate din metal.

*Imaginea nr.11* – cele două racorduri ale furtunului de intrare în filtru, la AMX 533-9

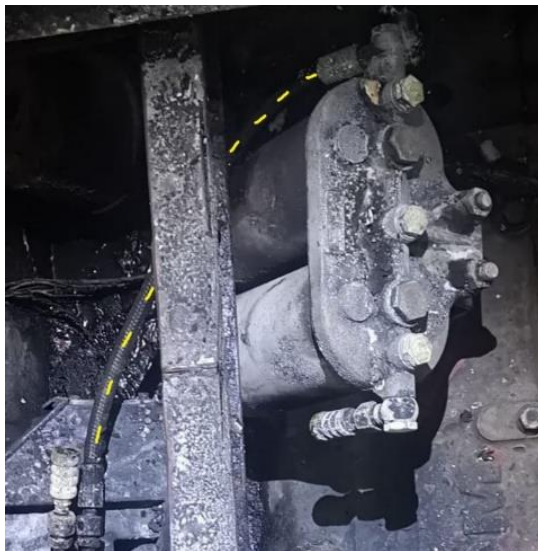
În aceeași zonă (afectată de incendiu) se observă că furtunul de motorină care ieșea din filtrul de combustibil a fost ars în incendiu dar încă era la locul montării, fiind dotat cu protecție metalică.

*Imaginea nr.12* – furtunul de ieșire din filtru, la AMX 533-9

În ceea ce privește furtunul de ieșire din filtrele de motorină, s-a constatat că el nu a fost distrus complet prin ardere la AMX 533-9 deoarece avea plasă metalică de protecție, fiind de alt tip constructiv decât cel furnizat de către fabricantul Tedom.

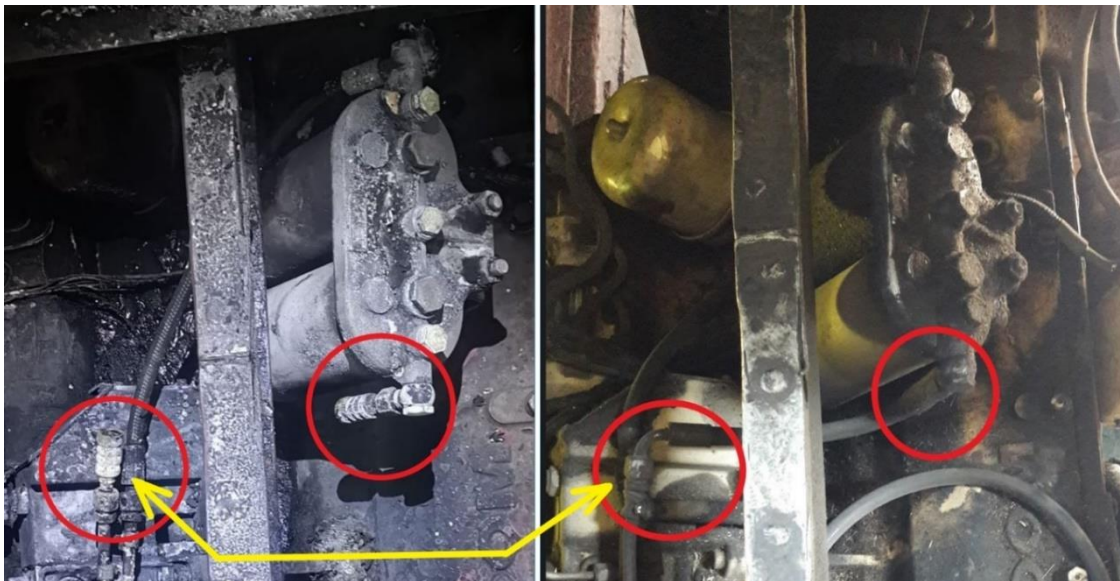
Cotul metalic al furtunului previne apariția unor tensiuni mecanice în peretele furtunului, tensiuni care s-ar manifesta în cazul în care furtunul ar fi îndoit la 90° și care pot conduce la fisurarea acestuia.

În ceea ce privește furtunul de intrare în filtrele de motorină, pe baza datelor transmise către comisia de investigare, s-a identificat faptul că lipsea cotul de  $90^0$  de la racordul metalic al furtunului de intrare în filtrele de motorină care arsese. Întrucât racordul și cotul sunt construite din metal și nu puteau fi distruse de flacără, se deduce că racordul de furtun de la AMX 533-9 era de alt tip decât cel furnizat de către fabricantul Tedom, deoarece fabricantul a prevăzut din construcție ca racordul de furtun să fie dotat cu cotul de  $90^0$ .

*Imaginea nr.13* – diferența între racordul furtunului de intrare în filtru la AMX 533-9 față de racordul original de la AMX 574

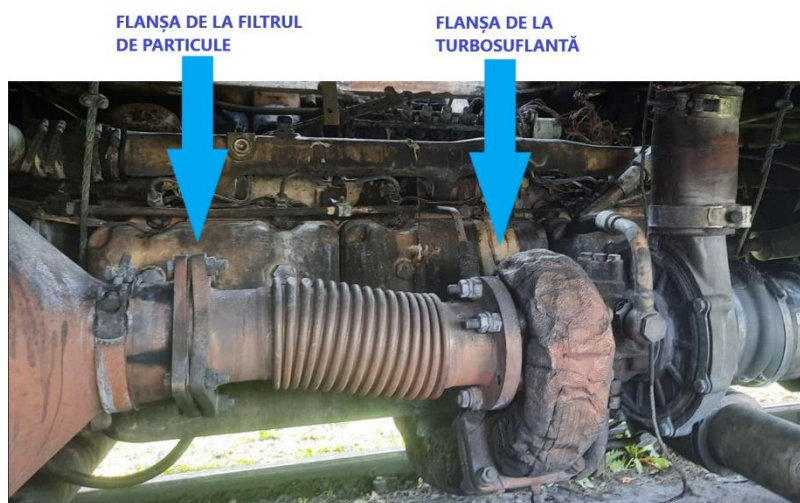
În ceea ce privește instalația de evacuare a gazelor arse, fotografiile au relevat faptul că flanșa de la filtrul de particule și flanșa de la turbosuflantă prezintă indicii că acestea prezentau pierderi de gaze arse de înaltă temperatură.

*Imaginea nr.14* – Flanșele cu pierderi de gaze arse

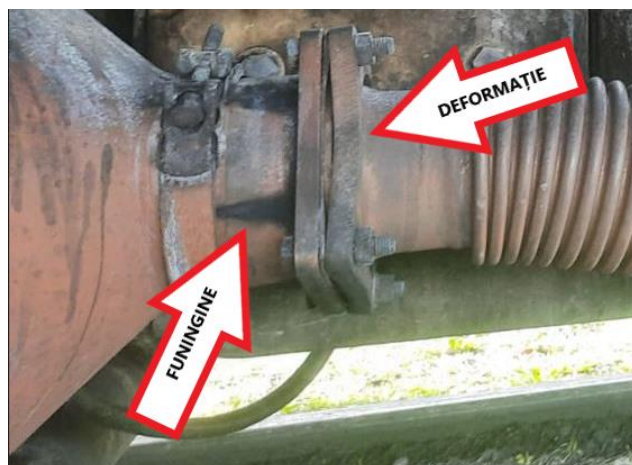
Astfel fotografiile au relevat faptul că flanșa de la filtrul de particule este deformată de unde rezultă că prezenta pierderi de gaze. Totodată s-a relevat din fotografii faptul că lângă flanșa de la filtrul de particule se observă urme vechi de funingine (zona de culoare neagră) rezultate din emisii de gaze arse de înaltă temperatură.

*Imaginea nr.15* – Flanșa de la filtrul de particule era deformată și prezenta funingine de la gazele arse provenite din instalația de evacuare

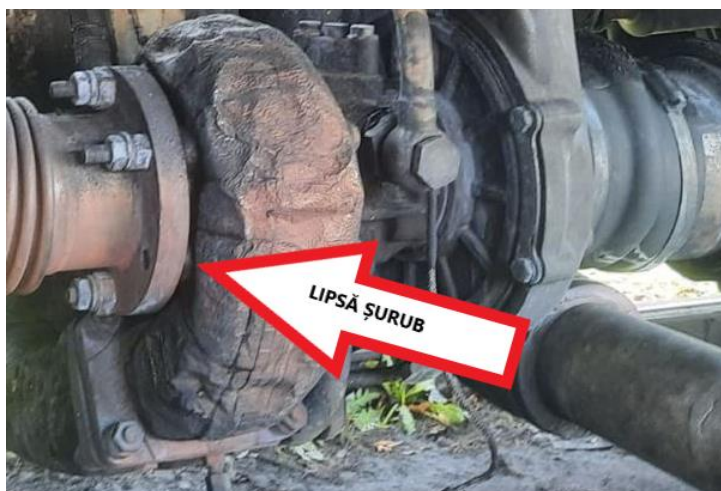
Totodată, s-a evidențiat din fotografii faptul că flanșa de la turbosuflantă are lipsă un șurub de fixare cu piulița aferentă, de unde rezultă că nu este etanșă, fapt care permite ieșirea de gaze arse de înaltă temperatură.

*Imaginea nr.16* – Flanșa de la turbosuflantă cu șurub și piuliță lipsă

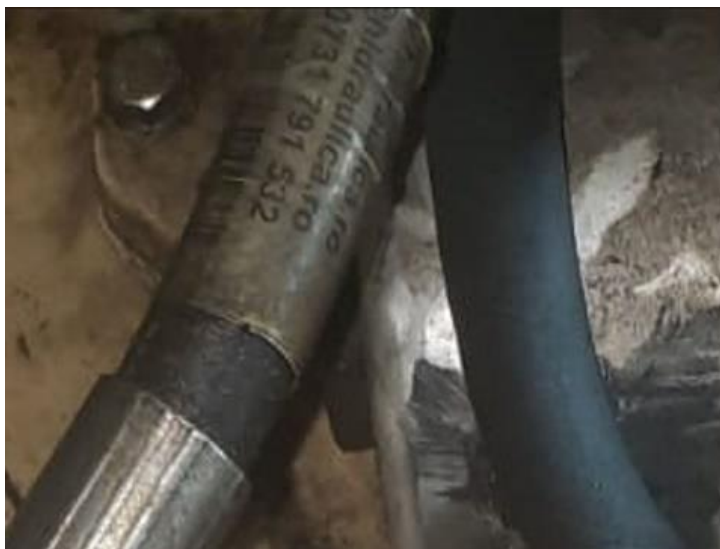
Din informațiile deținute de comisia de investigare a reieșit că MARUB a utilizat în cadrul operațiunilor de înlocuire în cadrul întreținerii la motoarele Tedom, furtunuri produse de SC HIDRAULICA SRL Brașov, societate care nu deține AFF pentru a produce furtunuri destinate motorului Tedom.

*Imaginea nr.16 – Furtun produs de SC HIDRAULICA SRL Brașov montat la un motor Tedom*

Comisia de investigare consideră că montarea de către personalul de întreținere a unor furtunuri diferite constructiv față de cele furnizate de fabricantul Tedom, a condus la degradarea chimică și slăbirea mecanică accelerată a materialului din care era construit corpul furtunului, fapt care a favorizat să apară fisuri în corpul furtunului, în condițiile de presiune, vibrații și căldură, specifice motoarelor utilizate la materialul rulant de cale ferată.
