## ***NIB Årsrapport 2017***

**Statens haverikommission**

Diarienumr A-133/18

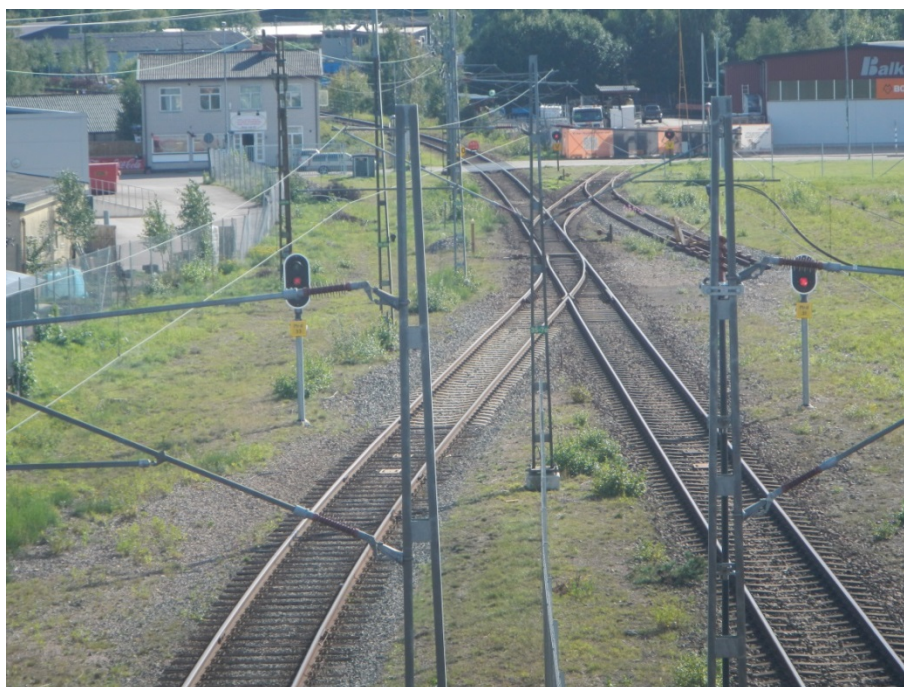
### 2.4.1 Slutrapport RJ 2017:01 – Påkörning av två tekniker i Markaryd, Kronobergs län, den 25 maj 2016

Två bantekniker påkördes av ett tåg (80849) när de utförde reparationsarbeten i en växel i huvudspår i Markaryd. Arbetet var inte känt av trafikledningen och några åtgärder hade inte vidtagits för att skydda verksamheten. Tåget framfördes på låst tågväg med körsignaler som medgav en tåghastighet på 100 km/tim. Föraren såg teknikerna på kort avstånd och hade ingen möjlighet att stoppa tåget innan påkörningen inträffade. En tekniker blev allvarligt skadad, den andre skadades också, om än inte allvarligt.

Olyckan inträffade på grund av att teknikerna arbetade inom säkerhetszonen utan att ha vidtagit åtgärder för att skydda sig mot fordonsrörelser på spåret.

Bidragande orsak var att inga riskbedömningar genomförts inför arbetet.

Bakomliggande faktor var att det hos entreprenören saknades ett tillförlitligt och fungerande system för att utse skydds- och säkerhetsledare vid direktplane-rade bantekniska arbeten, vilket i sin tur bidrog till en otydlig rollfördelning i arbetslaget.

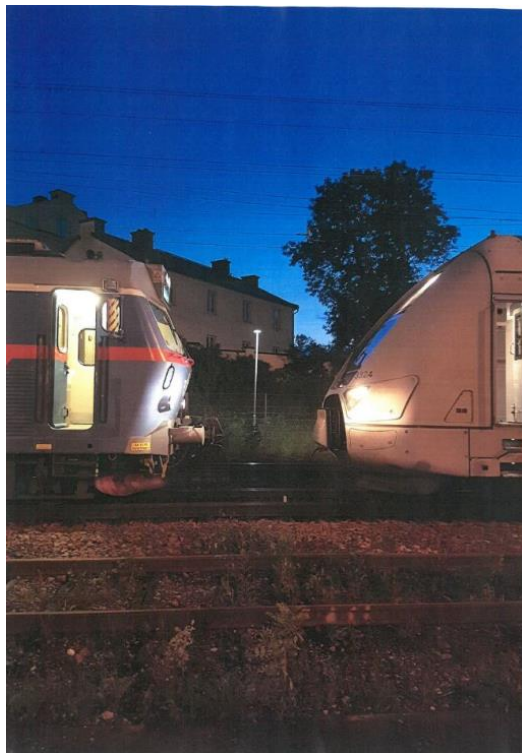
#### 2.4.2 Slutrapport RJ 2017:02 – Tillbud till kollision mellan ett tåg och en växlingsrörelse i Västerås, Västmanlands län, den 7 juni 2016

En växlingsrörelse fördes förbi en dvärgsignal som visade beskedet ”Stopp” och kom ut i tågväg för ett ankommande tåg, med resande ombord, i Västerås. Båda rörelserna bromsades till stillastående och stannade med ca 1,6 m avstånd mellan fronterna. Det ankommande tåget höll en hastighet av cirka 60–70 km/tim när faran upptäcktes.

Den direkta orsaken till tillbudet var att växlingsrörelsen med fordonen från tåg 768 inte stannades vid signal 138 på grund av att signalen inte uppmärksammades; därvid kom växlingsrörelsen att föras in i tågvägen för ankommande tåg 2169.

Orsaken till att signal 138 inte uppmärksammandes beror sannolikt på att annan optisk stimuli, framför allt strålkastarna på ankommande tåg 2169, fanns i synfältet och drog till sig uppmärksamhet.

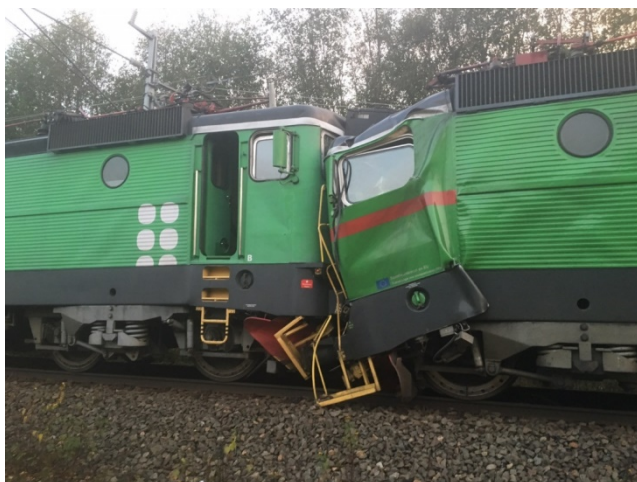
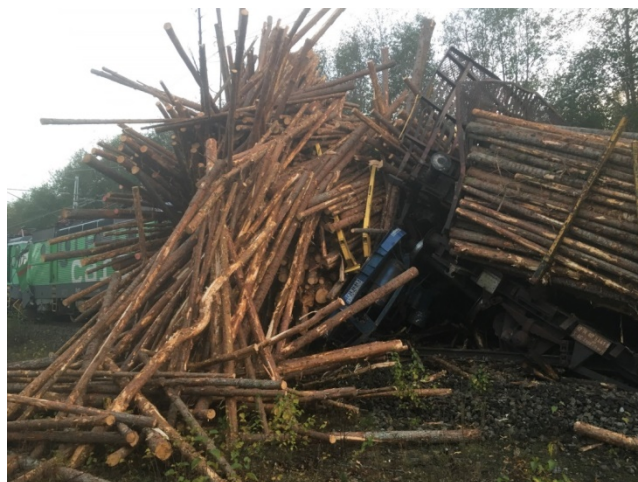
### 2.4.3 Slutrapport RJ 2017:03 – Kollision mellan tåg 9207 och tåg 6032 på sträckan Piteå–Arnemark, Norrbottens län, den 21 september 2016

Den 21 september 2016 kolliderade tåg 9207 med tåg 6032 vid Öjebyn industriområde, på sträckan Piteå–Arnemark. Tåg 6032 hade gått från Piteå med medgivande att passera signal L2 som visade ”stopp”. Dock hade inte tåg 9207 lämnat sträckan utan var på väg mot Piteå. Vid kollisionen hade tåg 6032 hunnit stanna, medan tåg 9207 fortfarande hade en hastighet av ca 50 km/tim trots att föraren bromsade så snart han förstått att det fanns risk för en kollision.

De tre personer som fanns ombord på tågen fick lindriga skador. Stora materiella skador uppkom på loken i båda tågen och även på vagnar och last. Omfattande skador uppstod på cirka 50 meter spåranläggning.

Den direkta orsaken till olyckan var att den kontroll som fjärrtågklararen utförde av tågläget (dvs. kontroll av var tåg som tidigare befunnit sig på sträckan befann sig) ledde till den felaktiga slutsatsen att tåg 9207 var i Piteå och att sträckan mot Arnemark därmed var fri för tåg 6032.

Bakomliggande orsak till antagandet var att fjärrtågklararen förväxlade vilka tåg som kommit in i Piteå och i sina kontroller fäste större tilltro till anteckningar på en hjälpblankett för växling på Piteå bangård, än till indikeringar i tågledningssystemet Argus och till tågklarardokumentationen som förväntas föras och vara tillgänglig i dokumentations- och planeringsverktyget STEG.

Bakomliggande orsak på systemnivå var att infrastrukturförvaltaren inte fångat upp om fjärrtågklararen, som hade begränsad erfarenhet, hade tillräcklig förståelse för hur kontroll av tågklarardokumentationen ska utföras, vilken status de olika hjälpsystemen har i förhållande till varandra och hur informationen från dem ska tolkas.

Ytterligare möjliga påverkande faktorer var att infrastrukturförvaltaren dels låtit enbart erfarna tågklarare vara delaktiga i framtagandet av systemet när STEG utvecklades, dels inte närmare analyserat vilka risker som kan behöva omhändertas när ett system med ökat fokus på planering införs samtidigt som det ska ersätta tidigare system för dokumentation.

| RJ 2017:03 R1 | <p>Trafikverket rekommenderas att:</p> <ul style="list-style-type: none"><li>• Beträffande de kontroller som ska genomföras av fjärrtågklarare innan ett tåg tillåts passera en signal som visar ”stopp”, analysera om möjligheten att välja kontrollmetod och att bara använda en kontrollmetod innebär tillräckligt hög säkerhet.</li><li>• Se över om det behöver förtydligas, eller genomföras utbildningsinsatser i, hur kontroller av den egna tågklarardokumentationen ska göras, vad sådana kontroller ska innefatta och vilken status olika blanketter och elektroniska system har i förhållande till varandra.</li></ul> | |
| RJ 2017:03 R3 | <p>Transportstyrelsen rekommenderas att:</p> <ul style="list-style-type: none"><li>• inom ramen för sin tillsyn granska hur Trafikverket genom sitt säkerhetsstyrningssystem omhändertar de lärdomar och erfarenheter beträffande förståelsen för, utbildningen i, funktionaliteten hos och uppföljningen av planerings- och dokumentationssystemet STEG och dess användning i relation till blanketter och övriga system som belysts i denna rapport.</li></ul> | |

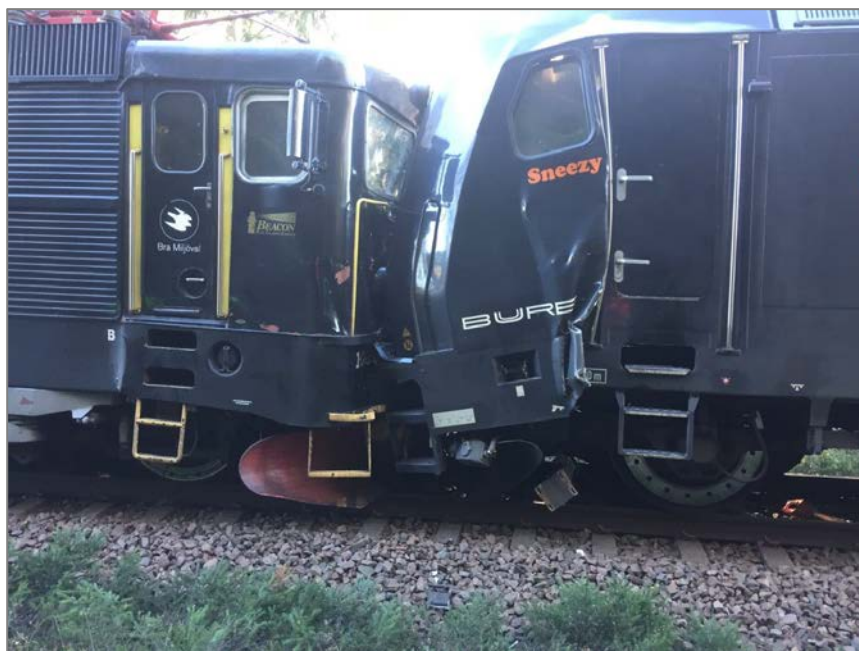
**2.4.4 Slutrapport RJ 2017:04 – Kollision mellan en spärrfärd med hjälpfordon och ett stillastående tåg på sträckan Deje–Molkom, Värmlands län, den 30 september 2016**

Den 30 september 2016 blev ett godståg stillastående i ett uppförslut mellan Deje och Molkom på enkelspårssträckan Kil–Daglösen. Ett hjälpfordon, bestående av två Rc3-lok, skickades ut för att hjälpa det stillastående tåget. Hjälpfordonet kolliderade dock med tåget, en av förarna skadades och fordonen fick omfattande skador.

Den direkta orsaken till kollisionen var att hjälpfordonets hastighet inte anpassades till omständigheterna i den aktuella situationen.

Följande faktorer har sannolikt bidragit till olyckan:

- Förarens önskan om att få uppdraget som hjälpfordonsförare avslutat så snart som möjligt för att också kunna slutföra sitt ordinarie uppdrag.
- Förarens begränsade erfarenhet av att tillämpa reglerna om, och framföra hjälpfordon.
- Förarens uppfattning om hinderfriheten på banan kan ha påverkats av den platsinformation som utbyttes mellan förarna om vart det stillastående tåget befann sig.

| RJ 2017:04 R1 | Trafikverket rekommenderas att: <ul style="list-style-type: none"><li>• överväga om den övre hastighetsgränsen för ”hel siktart” ska vara en av de parametrar som ska ingå när den största tillåtna hastigheten för spärrfärd med hjälpfordon på system M ska fastställas och matas in i tågskyddssystemet innan spärrfärden påbörjas.</li></ul> | |

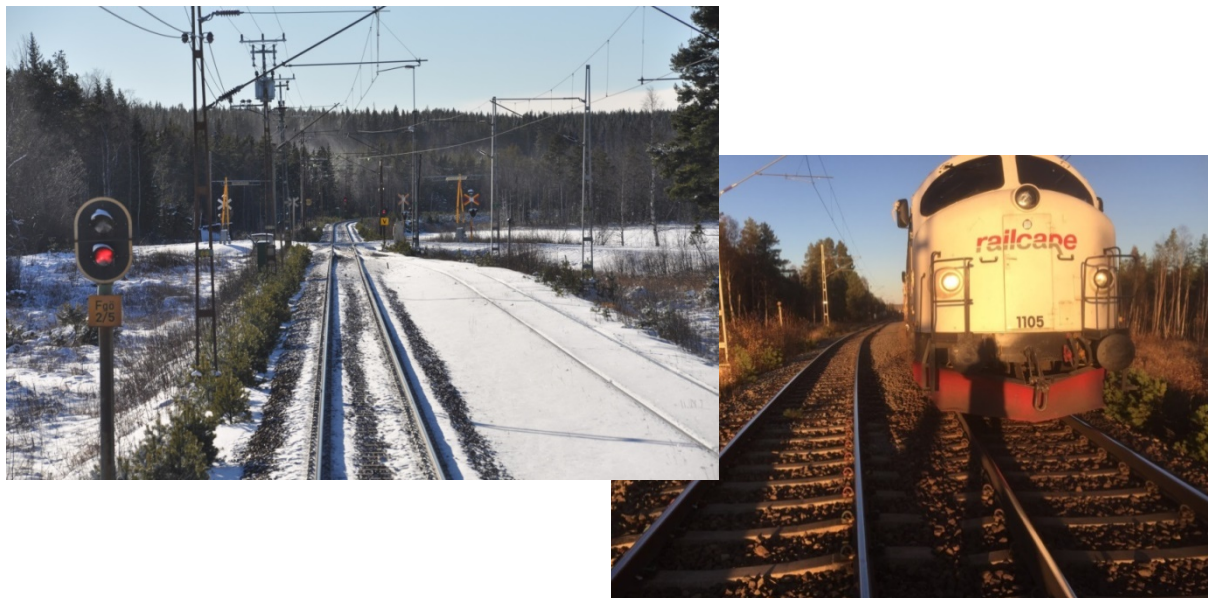
#### 2.4.5 Slutrapport RJ 2017:05 – Kollision mellan tåg 34871 och tåg 26890 på driftplatsen Fångsjöbacken, Jämtlands län, den 11 oktober 2016

En kollision inträffade mellan godstågen 34871 och 26892 i Fångsjöbacken, Jämtlands län, den 11 oktober 2016. Tågen skulle mötas på driftplatsen Fångsjöbacken.

Driftplatsen har två huvudspår som medger samtidig infart på en enkelspårig bana. Tåg 34871 hade signalbilden "kör, vänta stopp" i infartssignalen till det ena spåret. Föraren på tåg 34871 har uppgett att han på grund av motriktat solljus inte noterade den restriktiva signaleringen och inte heller den visuella informationen från fordonets tågskyddssystem, ATC. Föraren uppmärksammade inte heller ljudvarningen från ATC-systemet.

När föraren närmade sig mellansignalen såg han att den visade "stopp" och märkte även att ATC-systemet ingrep och bromsade, varpå även föraren nödbromsade. Trots att maximal broms ansattes, stannade tåg 34871 inte förrän det hade passerat mellansignalen, en efterföljande stopplykta och kommit fram till den huvudspårsskiljande växeln i driftplatsens andra ände. I växeln befann sig fortfarande den bakre delen av mötande tåg 26890.

Handtag, backspegel samt en yttre nödstoppknapp på tåg 34871:s lok tog i en av vagnarna i tåg 26890 och fick smärre skador. Ingen person skadades fysiskt vid händelsen.

Följande orsaker bidrog till kollisionen:

Föraren på tåg 34871 noterade inte den restriktiva signaleringen i infartssignalen till Fångsjöbacken och inte heller den visuella informationen eller den visuella varningen i fordonets ATC-panel. Föraren uppfattade inte heller ljudvarningen från ATC-panelen. Bidragande orsaker till att beskedet inte uppmärksammades var sannolikt främst motriktat solljus samt att ljudnivån på ATC-systemets varningsljud var nerställd på minimum samtidigt som hörselkåpor användes.

Att ATC-systemet påbörjade inbromsning sent berodde på att de värden som hade matats in i ATC-panelen om fordonets bromsförmåga inte stämde överens med verkliga värden.

Att retardationen blev långsammare än normalt när broms väl ansattes berodde på brister i bromssystemet.

En bidragande orsak till att den felaktiga inmatningen i ATC-systemet inte upptäcktes var att ingen retardationskontroll kunde utföras på grund av uppförslut. Trots att retardationskontrollen inte kunde utföras hade inte något lägre värde för retardationen matats in.

En bakomliggande orsak till händelsen var att Railcare T AB inte hade säkerställt att informationen till personalen också hade förståtts och tillämpades i praktiken. En annan bakomliggande orsak var att det underhållsprogram som Railcare T AB tillämpade inte var tillräckligt för att upptäcka här aktuella brister i bromssystemet.

| RJ 2017:05 R1 | Railcare T AB rekommenderas att: <ul style="list-style-type: none"><li>utöver redan vidtagna åtgärder överväga om det går att göra fysiska förbättringar av förarmiljön i den aktuella loktypen avseende sikt, ljus- och ljudförhållanden.</li></ul> | |
| RJ 2017:05 R2 | Transportstyrelsen rekommenderas att: <ul style="list-style-type: none"><li>vid behov i samverkan med Arbetsmiljöverket, inom ramen för sin tillsyn undersöka hur andra järnvägsföretag hanterar sikt, ljus- och ljudförhållanden i äldre loktyper.</li></ul> | |
