## ***NIB Årsrapport 2019***

**Statens haverikommission**

Diariennr A-55/20

2020-04-02

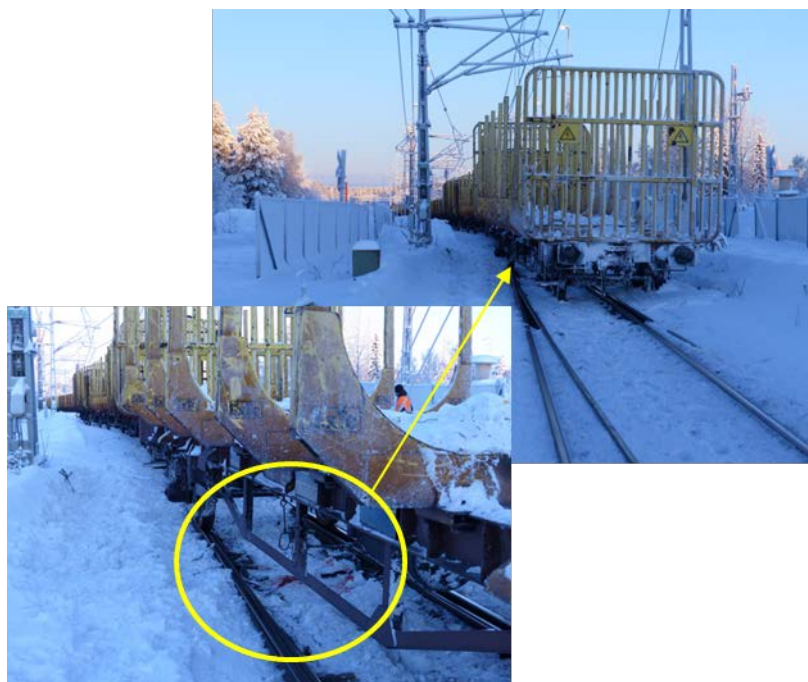
Figur 1. Bilderna visar den urspårade vagnen med platsen där föraren hittades. De är tagna bakåt mot färdriktningen. Foto: Green Cargo.

Vid passage av växel 12 ut från Bastuträsk mot timmerterminalen spårade första vagnens första hjulaxel ur i en hastighet av mellan 10 och 14 km/tim. Strax efter

Även om det inte gått att fastställa med fullständig säkerhet, menar haveri-kommissionen att det är mycket sannolikt att urspårningen orsakades av att spåret var täckt med snö och korsnings- och mellanpartiet i växel 12 var nedisade. Snön och isen i växeln lyfte hjulaxeln på den olastade vagnen som gick först i färdriktningen, varefter vagnen spårade ur.

Att det var snö och is i växeln berodde i sin tur på att växeln inte snöröjts de senaste snörika dygna och att det sannolikt fanns snö och is kvar i vissa delar av växeln även efter det att den senast snöröjdes.

Det är mycket sannolikt att föraren tappade greppet om åkhandtaget till följd av urspårningen, föll av fotsteget och hamnade under vagnen.

Bidragande orsaker till att föraren föll av vagnen var sannolikt att det aktuella åkhandtaget var inböjt och svårt att få in en arm under, och att fotsteget var halt i sidled.

| RJ 2019:01 R3 | <b>Trafikverket och Infranord rekommenderas att:</b><br><br>Gemensamt följa upp och utvärdera hur de kan säkerställa att spår och växlar är farbara även under särskilt besvärliga väderförhållanden. I det sammanhanget kan det finnas skäl att närmare följa upp och utvärdera exempelvis rutiner för dialog, planering, prioritering mellan uppdrag, resurstillgång och anmälan av när det uppstår en risk för att krav inte kan uppfyllas. |
