## ***NIB Årsrapport 2015***

**Statens haverikommission**

Diarienumr A-94/16

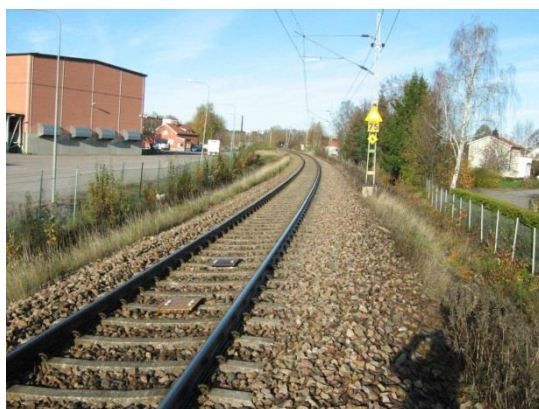
### 2.4.1 Slutrapport RJ 2015:01 - Tillbud till urspårning med tåg 18294 i Hallstahammar, Västmanlands län, den 20 maj 2014.

Den 20 maj 2014 inträffade ett tillbud till urspårning i Hallstahammar med tåg 18294 på grund av utebliven ATC-information om nedsatt hastighet för en kurva.

Vid ballastplogning natten mellan 7 och 8 maj 2014 sattes balisgruppen vid orienteringstavlan vid km 5+335 ur spel. Balisgruppen skulle lämna information om nedsatt hastighet 1 100 meter längre fram.

Den skadade balisgruppen upptäcktes inte efter arbetet, eftersom besiktningsrutinerna som blir aktuella efter spårriktning eller ballastplogning inte innehåller kontrollpunkter som rör signalsystemet.

Den omedelbara orsaken till tillbudet var att ett ATC-besked uteblev på grund av att en balisgrupp körts sönder och att föraren inte omedel-

bart kunde fastställa att ATC-beskedet om tillåten hastighet var felaktigt i den rådande situationen.

Bidragande orsaker till tillbudet var att de sönderkörda baliserna inte upptäckts vid den besiktning som ska utföras efter underhållsarbete i spåret. En bakomliggande orsak till det, är att det inte finns krav på att objekt i hinderlistan ska besiktigas i samband med spårarbete och att Trafikverket inte har fångat upp riskerna med detta i sitt säkerhetsstyrningssystem.

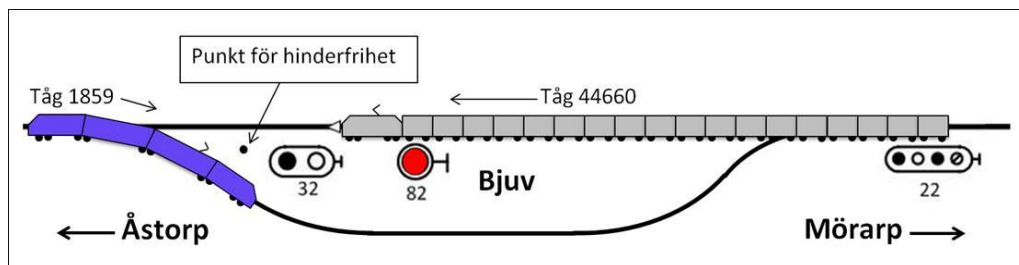
#### 2.4.2 **Slutrapport RJ 2015:02 – Tillbud till kollision mellan tåg 44660 och tåg 1859 i Bjuv, Skåne län, den 22 juli 2014**

Den 22 juli 2014 inträffade ett tillbud till kollision mellan tåg 44660 och tåg 1859 i Bjuv, Skåne län. När föraren av tåg 44660 skulle bromsa, inför ett tågmöte med tåg 1859, ansattes bromsarna i vagnarna bakom vagn 3 så långsamt att tåget inte kunde stoppas inom den förväntade stoppsträckan. Tåget stannade med loket cirka 40 meter bortom stopplyktan. Strax efter att tåget stannat kom tåg 1859 in till Bjuv och stannade vid plattformen för resandeutbyte. Den totala bromssträckan för tåg 44660 blev cirka 2 000 meter och om godståget fortsatt ytterligare cirka 80 meter innan det stannade, hade det inte stått hinderfritt för 1859 och under ogynnsamma förhållanden hade en kollision mellan de två inblandade tågen kunnat inträffa.

Den omedelbara orsaken till tillbudet var att tågbrömsens ansättningstid blev onormalt lång på grund av en strypning av huvudledningen i vagn 3.

Strypningen uppstod på grund av att en fast slangförbindning i huvudledningen återmonterats på ett sätt som medförde att den vreds. Vid montaget blev slangen vriden så att genomströmningsarean påverkades. Strypningen fångades inte upp av de tekniska efterkontrollerna och inte heller av efterföljande bromsprov.

Bakomliggande orsak var att underhållsentreprenören inte hade identifierat risken med att slangen vid återmontering kunde erhålla viss vridning eftersom det saknades en tydlig styrning från järnvägsföretaget och den underhållsansvariga enheten av hur den aktuella slangtypen skulle monteras och funktionskontrolleras efter felavhjälpanande underhåll på fordon. Varken underhållsansvarig

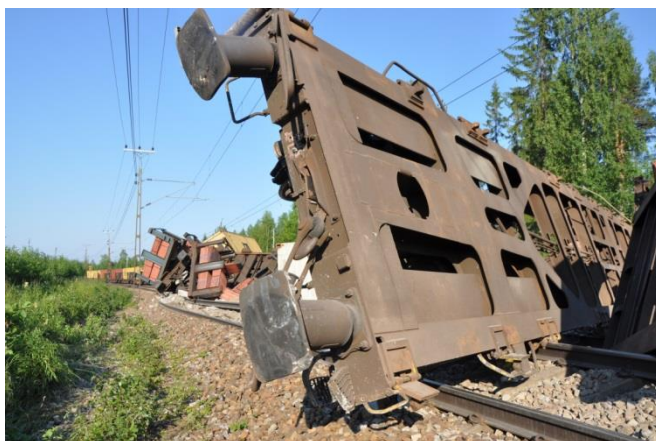
#### **2.4.3 Slutrapport RJ 2015:03 – Urspåring med tåg 4343 mellan Ovensjö och Alby, Västernorrlands län, den 9 juli 2014**

Godståg 4343 spårade ur mellan km 477 och 476 på sträckan Ovensjö - Alby den 9 juli 2014, strax efter kl. 15.00. Tåget bestod av två RC-lok och 24 vagnar. Det spårade ur från vagn 4 och alla vagnar utom de sex sista spårade ur. Tåget slets av mellan vagn 11 och 12. Några vagnar bakom vagn 12 totalskadades när vagn 12 och 13 grävde ned sig i ballasten och bromskrafterna medförde att ett antal bakomvarande vagnar ställde sig på tvären i banvallen och klättrade på varandra.

Banan vid och före urspåringspunkten vid ca km 476+400 har studerats av haverikommissionen. Vid olycksplatsundersökningen syntes tecken på sidoförskjutning av spåret i ballasten vid km 476+365, sannolikt en solkurva.

Solkurvan har med stor sannolikhet uppstått på grund av ovanligt varm väderlek och brist i ballastsektionen.

På sträckan har ströslipersbyte utförts som en del i ett projekt "DEF-slipersbyte", vilket avser utbyte av sliprar som vittrar sönder i förtid. Slipersbytet utfördes på hösten 2013, men den avslutande spårriktningen och ballastprofileringen utfördes i maj 2014. Bristen i ballastprofilen har inte uppmärksamats vid genomförda besiktningar.

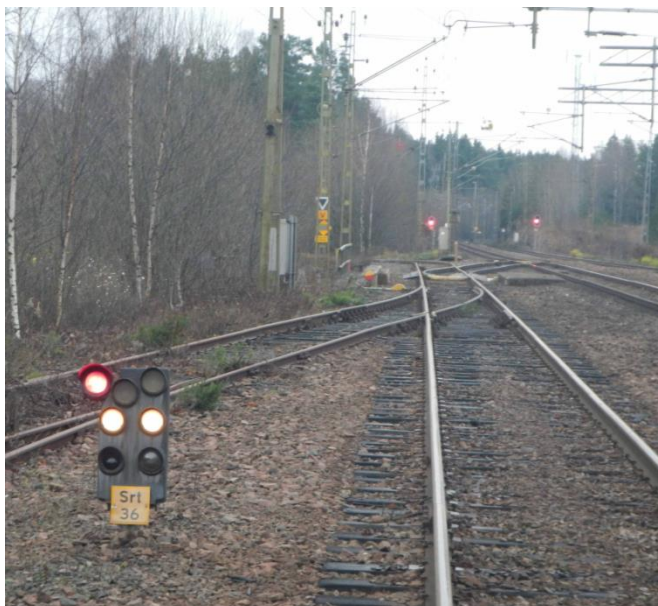
#### **2.4.4 Slutrapport RJ 2015:04 – Tillbud till kollision mellan tåg 634 och 8919 i Strömtorp, Örebro län, den 4 november 2014**

I Strömtorp skulle möte äga rum mellan två resandetåg, 634 och 8919. Eftersom ett godståg var uppställt på spår 2, skulle mötet genomföras på spår 3 och 4. Eftersom stationsautomaten inte kan hantera möten på dessa spår, fick fjärrtågklareren manuellt beordra behövliga tågvägar och magasineringar i fjärrmanöversystemet.

Innan 8919 nått fram till tågvägsskiljande växel 3a/b i tågvägen in mot spår 3, låstes tågvägen upp och växel 23a/b, vars spårledning alltså inte hunnit bli belagd, började läggas om till spår 4 efter impuls från den magasinerade utfartstågvägen för 634. Föraren av 8919 uppmärksammade att växeln låg fel och stoppade tåget.

Orsaken till tillbudet var att upplåsningskretsarna för tågvägen västerut in på spår 3 är utformade så, att för tåg som är kortare än ca 100 m kommer tågvägsupplåsning att initieras innan tågets främsta fordon hunnit belägga växel-spårledningen i växel 23a/b. Finns en omlägningsbegäran för växeln, vilket är fallet vid en magasinerad tågväg som kräver att växeln läggs om, kommer denna omläggning att kunna börja verkställas i och med att tågvägen låses upp.

Bakomliggande orsak var att man vid projektering och konstruktion av ändring av ställverket, för införande av "samtidig infart", inte noterade att kretslösningen medförde att den aktuella tågvägen kunde låsas upp för tidigt i en situation med kort tåg. Den uppkomna konstruktionsmissen upptäcktes inte i granskningsprocessen och inte heller vid ibruktagningsbesiktningen.
