Untersuchungsbericht

Aktenzeichen: 60uu2014-08/005-3323

Gefährliches Ereignis im Eisenbahnbetrieb

Ereignisart:	Zugentgleisung
Datum:	08.08.2014
Zeit:	0:18 Uhr
Bahnhof:	Burgstall/Murr
Streckennummer:	4931
Kilometer:	4,866

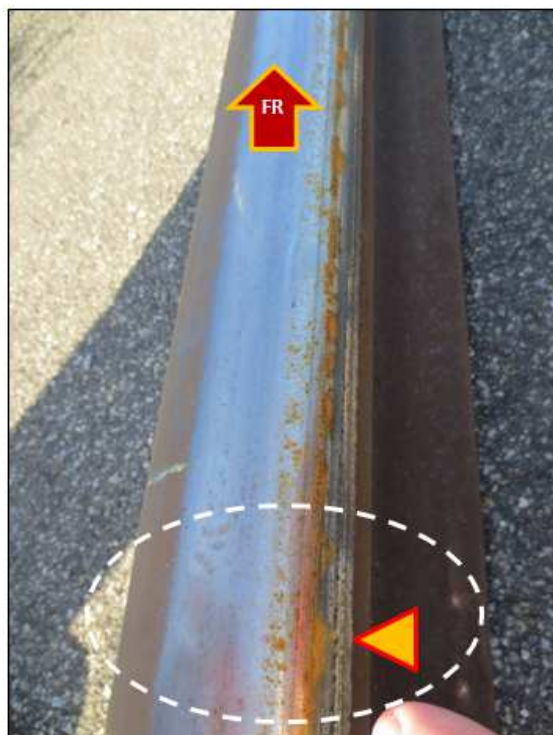
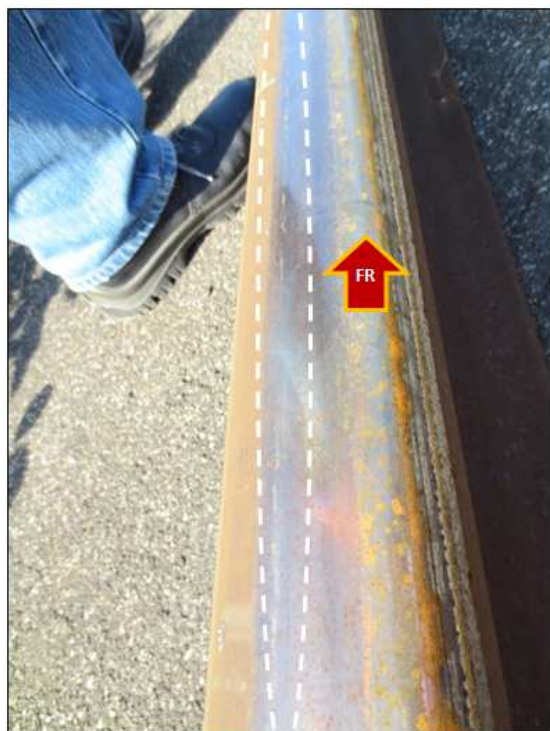
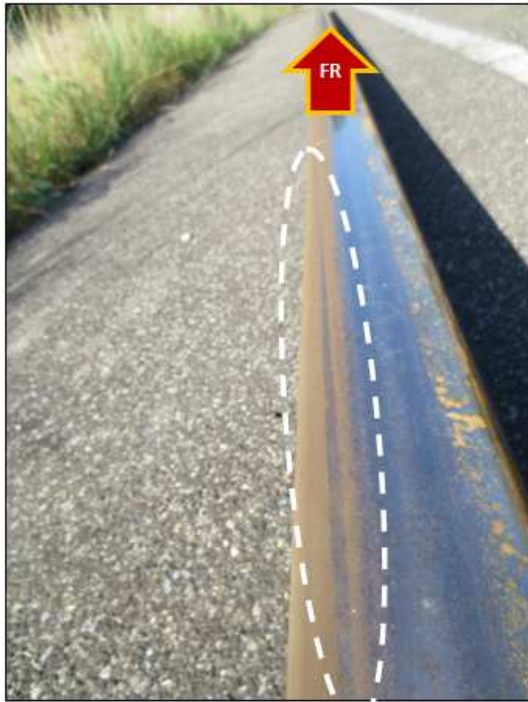
Abb. 5: Aufkletterspur des Wagens auf der linken Schiene

Abb. 6: Radspur (Spurkranz) auf dem linken Schienenkopf

Abb. 7: Abgleitende Radspur (Spurkranz) auf dem linken Schienenkopf

Die Sachverhaltsermittlung vor Ort begann am Morgen des Ereignistages. Gut erkennbar waren, wie in den Abbindungen 5-7 dokumentiert, die Aufkletterspur des Radkranzes auf den Schienenkopf, die Radkranzspur auf dem Schienenkopf bis zu dem endgültigen Entgleisen und die Beschädigung der ersten Schwellen. Zudem waren vor Ort gut sichtbar mehrere hintereinanderliegende zyklische Längshöhenfehler in beiden Schienensträngen (vgl. Abb. 2). Diese augenscheinlich vor Ort festgestellten Mängel wurden durch die, nach dem Ereignis, durchgeführte Messfahrt am 12.08.2014 messtechnisch bestätigt und dokumentiert.

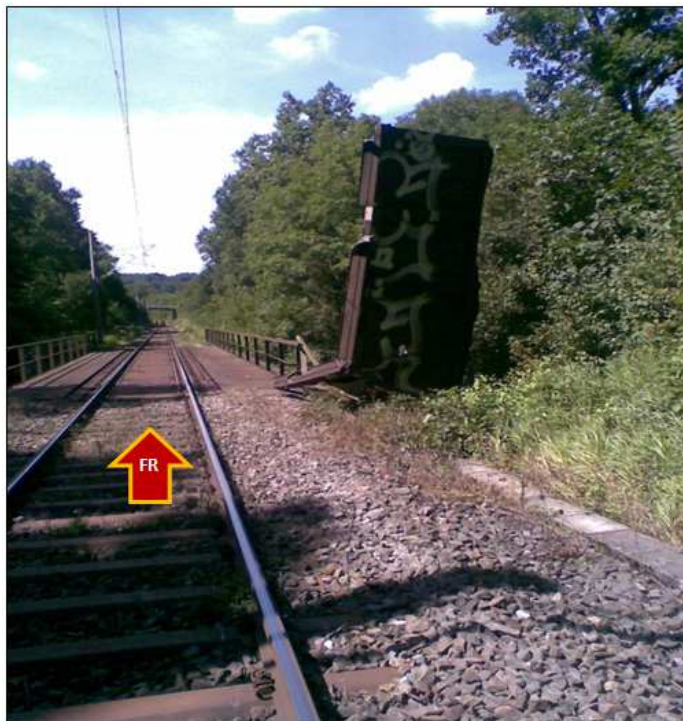
Abb. 8: Schiebewand des Hbbill 305

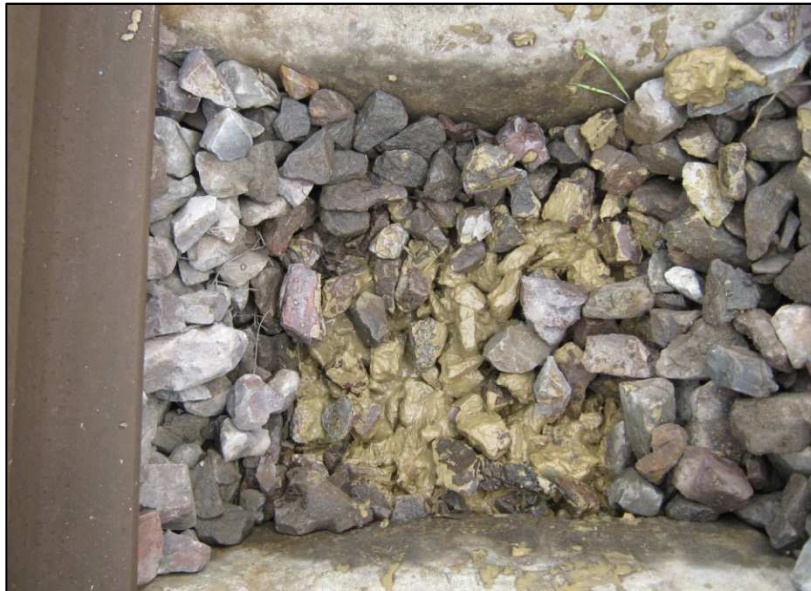
Die ersten Entgleisungsspuren im Bf Burgstall befinden sich in einem Abschnitt mit auffälligen Gleislagefehlern. Daher wurde die Ursache näher untersucht. Hierbei wurde die flach verlegte Tiefenentwässerung näher betrachtet und mehrere Schürfe im Entgleisungsbereich angelegt. Beim Herstellen der Schürfe zeigt sich, dass der Oberbauschotter unter der Oberfläche derart mit bindigen Stoffen durchsetzt ist, dass eine kontrollierte Wasserableitung auf dem Planum nicht mehr ausreichend gewährleistet ist. Oberflächennahe Wasseransammlungen im Schürfloch belegen den gestörten Wasserabfluss. Als Folge der Verunreinigung und des nicht abgeleiteten Wassers, entstehen unter den Belastungen aus dem Eisenbahnbetrieb die vorgefundenen Schlammstellen. Neben den optischen Gleislagefehlern in der Längshöhe konnten vor Ort keine weiteren Störstellen augenscheinlich festgestellt werden.

Abb. 9: Schürfstelle an der Entgleisungsstelle ca. in km 4,86, rechte Gleisseite

Abb. 10: Schürfstelle an der Entgleisungsstelle ca. in km 4,86, mittig des Gleises

Bei den Schürfungen wurde ersichtlich, dass der Schotter durch bindiges Material verunreinigt war und das anstehende Wasser nicht ausreichend in Richtung Vorflut abgeleitet werden konnte.

Der Oberbau wies, mit Ausnahme der Längshöhenfehler in beiden Gleisen, keine weiteren Mängel auf. Einige Tage nach dem Ereignis, wurde der Unterbau des Gleises bei annähernd gleichen Wetterbedingungen, durch mehrere Schürfe ergründet. Die Schürfe wurden an drei Stellen im Schotterfach ausgehoben. Hierbei konnte festgestellt werden, dass ca. 10 cm unter der Oberkante der Schwelle, das Niederschlagswasser sowie Feinstkornanteile den Schotter verschmutzten. In allen Schürfen sammelte sich Wasser, das nicht abfließen konnte.

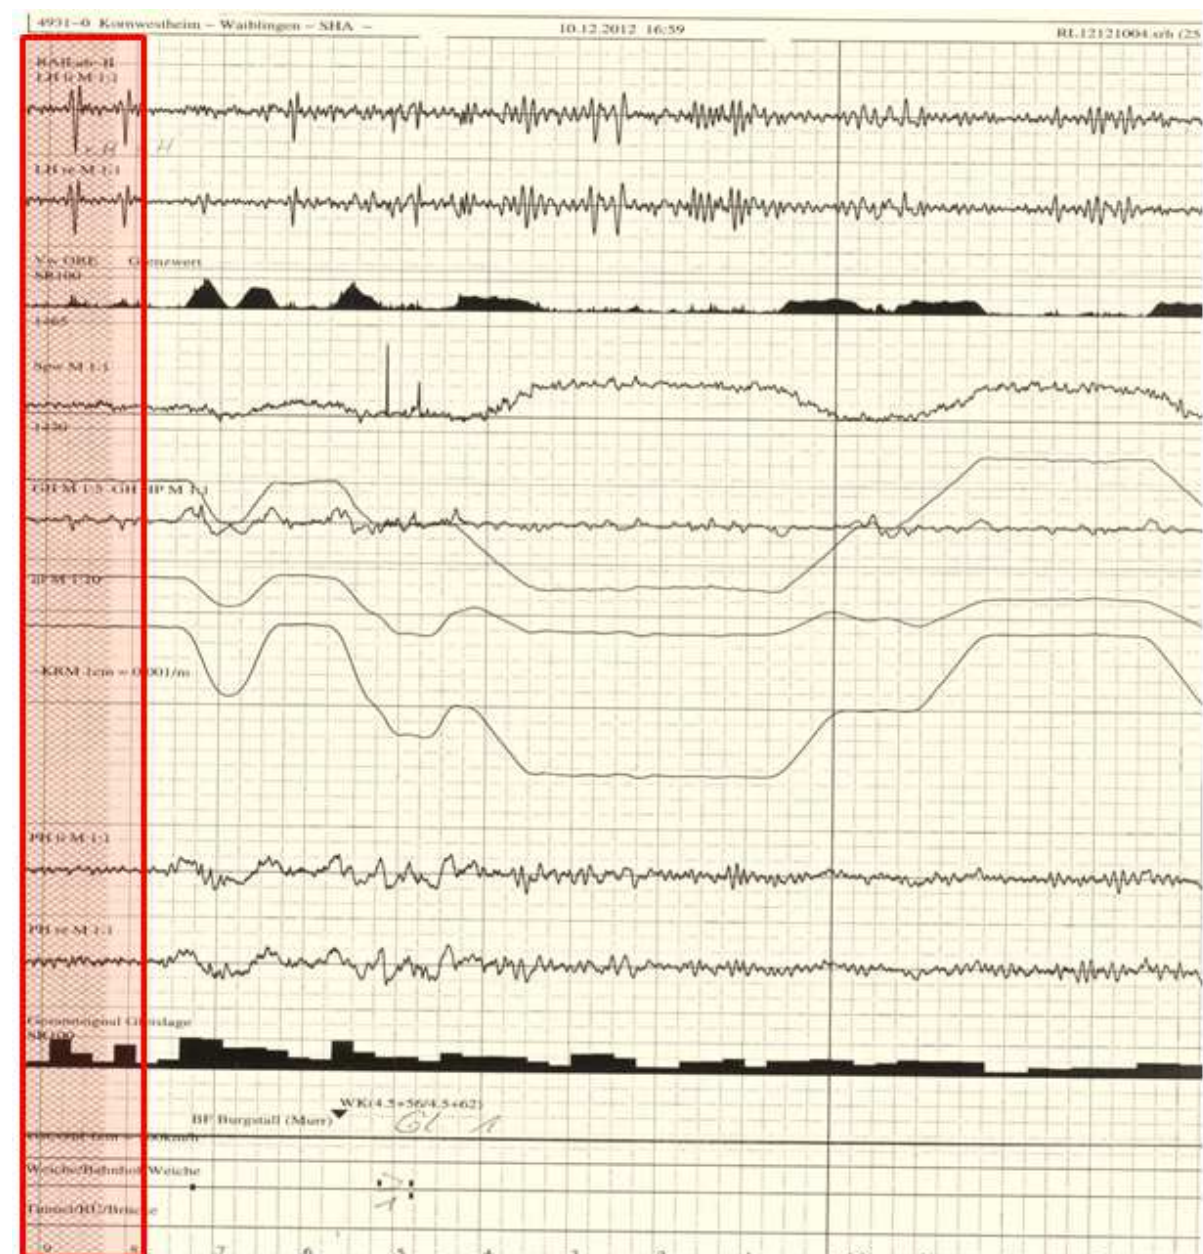
Folgender Mangel wurde bei der Gleisbefahrung ca. im km 4,719 festgestellt:

- ⇒ SR100-Überschreitung in der Verwindung Vw mit dem Wert 102
- ⇒ Mangel, gemäß Regelwerk, bis zur nächsten Regelinspektion beseitigen.
- ⇒ Erkenntnis: Der Oberbaumangel, welcher durch den Unterbau ausgelöst wurde, wandert.
