Statens  
Havarikommisjon  
for Transport

# RAPPORT

JB 2015/06

## RAPPORT OM ALVORLIG JERNBANEHENDELSE I OPPSALTUNNELEN 16. JULI 2014

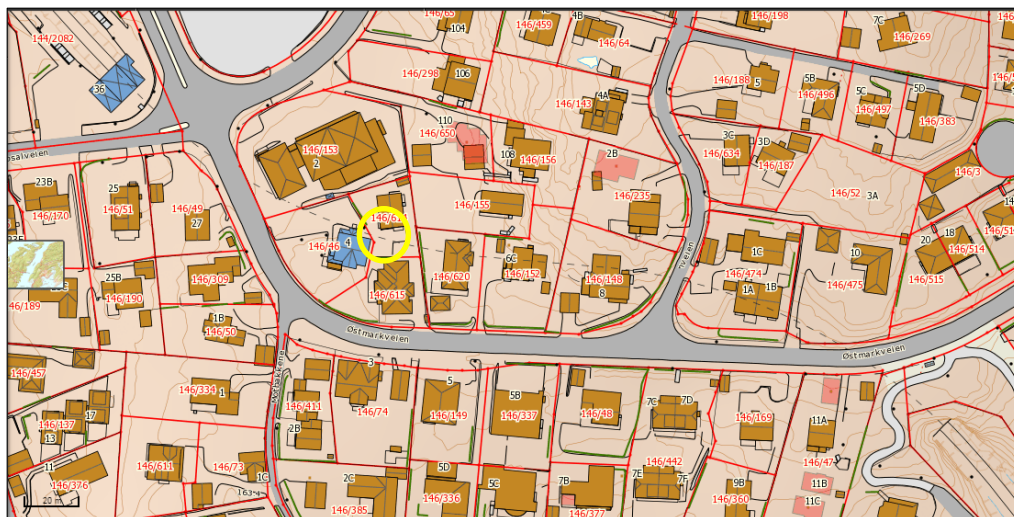
Figur 2: Oppsaltunnelens trasé og borpunkt. Kartgrunnlag: Statens kartverk, Geovekst og kommuner

I følge T-banefører traff toget 1 eller 2 stenger med venstre front under kjøring i retning mot sentrum. Hendelsespunktet var ved ca. km 8.770, ca. 150 meter fra Oppsal T-banestasjon. Registreringsenheten om bord i T-banetoget viste at toget holdt ca. 45 km/t da det traff boret.

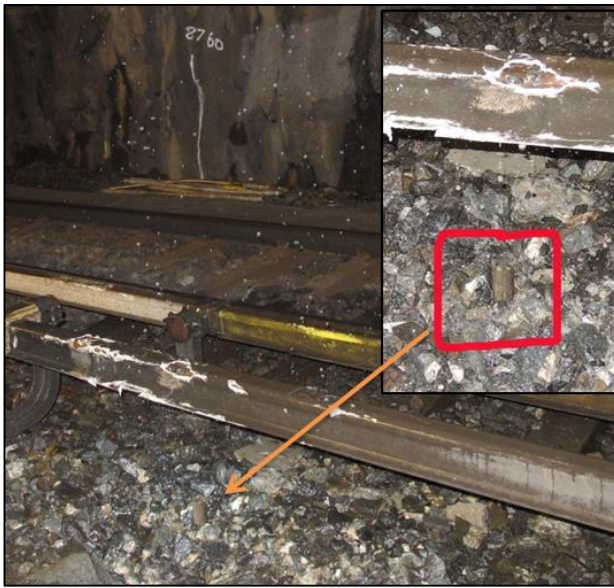
Figur 3: Bit av bor sitter fast ved strømskinne.  
Foto: SHT

Boret var svært nær strømskinnene med 750 V, men traff ikke selve skinnen før etter at T-banetoget hadde knekt det av. Bormaskinen i seg selv er jordnet og operatør er kun i fysisk kontakt med denne når nye borerør mates på. Kortslutningen ville dermed sannsynligvis gått til jord, men det er en høyst uønsket hendelse å bore ned i spenningssatt utstyr. Boret i seg selv kunne sannsynligvis ikke gjort mer skade på toget enn det gjorde, da det uansett ville knekt av pga. kraften i sammenstøtet.

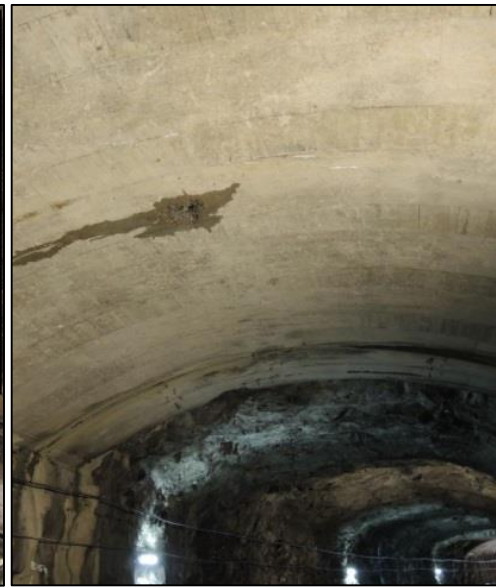
Figur 4: Hull i tunneltaket. Foto: SHT

Tunneltaket ble skadet ved at deler av betongkonstruksjonen var avskallet. Boret traff mellom sporene, midt i mellom de to strømskinnene som holder 750 V.

Infrastrukturen ble ikke påført andre skader enn hullet i tunneltaket. På vei ned traff boret en vannledning, noe som medførte en mindre vannlekkasje ned i tunnelen.

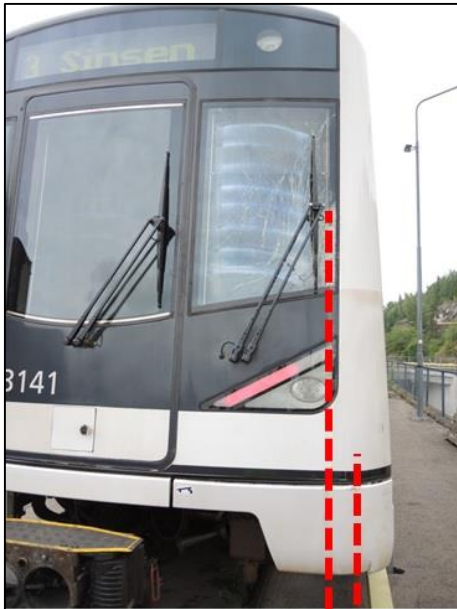
Etter at T-banetoget traff boret med fronten, påførte deler fra borutstyret begge togsettene skader (togsett 3041 og 3034). I følge Sporveien Oslo AS fikk togsett 3041 skader i front, blant annet var venstre frontvindu knust. Strømavtagere på hele venstresiden av togsettet (4 stk) ble delvis skadet og strømsko revet av. Tre strømavtagere på venstresiden av togsett 3034 ble helt eller delvis skadet og strømsko ble revet av. På siste vogn i togsett 3034 oppstod det et overslag hvor det ble brent et lite hull i vognkassensiden (figur 7). På

*Figur 6: Skader i front etter borstenger.  
Foto: SHT*

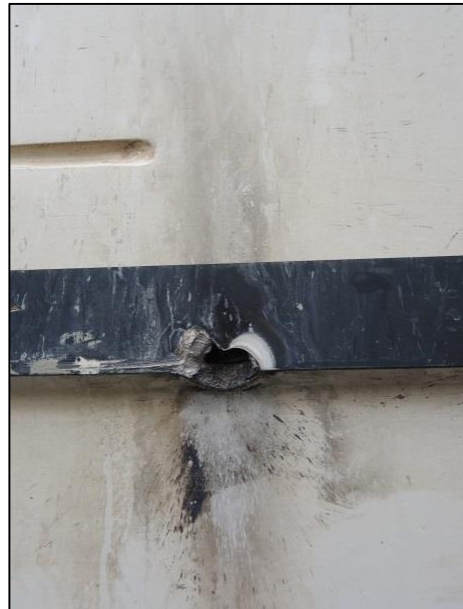
grunn av dette måtte boggien undersøkes for å avdekke om det var påført ytterligere, men visuelt ikke synlige skader.

*Figur 7: Merker etter overslag på vogn 3334.  
Foto: SHT*

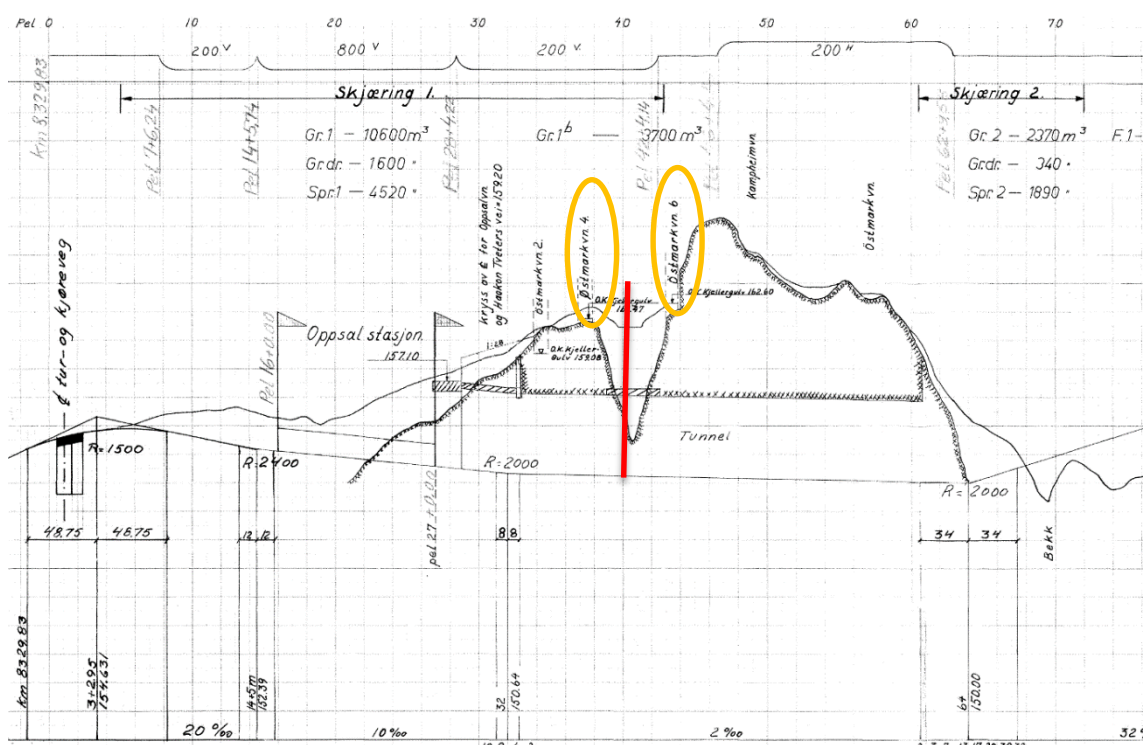
I etterkant av hendelsen ble en profiltegning som viser at tunnelen kun har delvis fjelloverdekning sentral (figur 9). Tegningen var tilgjengelig via en av tegningslistene Aas-Jakobsen/Geovita hadde mottatt som underlagsmateriale fra Sporveien, men var ikke sendt med i mappa med tegninger. Profiltegningen ble først kjent etter hendelsen i forbindelse med tetting av hullet i tunnelen. Sporveien har uttalt til SHT at man antok at både forprosjektet og detaljprosjektet kjente til den. SHT har i sin undersøkelse funnet at den aldri har blitt formidlet til COWI i forprosjektet, og den var heller ikke kjent i Sporveiens prosjektorganisasjon. Det var derimot kjent innad i Sporveiens fagmiljø at det rundt Oppsaltunnelen generelt er dårlige grunnforhold.

Figur 9: Østmarkveien 4 og 6 er markert over tunnelen, borpunktet var mellom disse adressene.  
Kilde: Kartgrunnlag fra Sporveien med illustrasjonsfigurer av SHT

Grunnboringen ble foretatt i Østmarkveien 4C, som er mellom de opprinnelige adressene Østmarkveien 4 og 6 (markert på figur 9). Tegningen viser at det ble boret i et område
