## ZÁRÓJELENTÉS

2024-0488-5  
(HU-10548)

**Váratlan vasúti esemény / Egyéb**  
Kaposmérő (III. vágány), 2024. május 8.

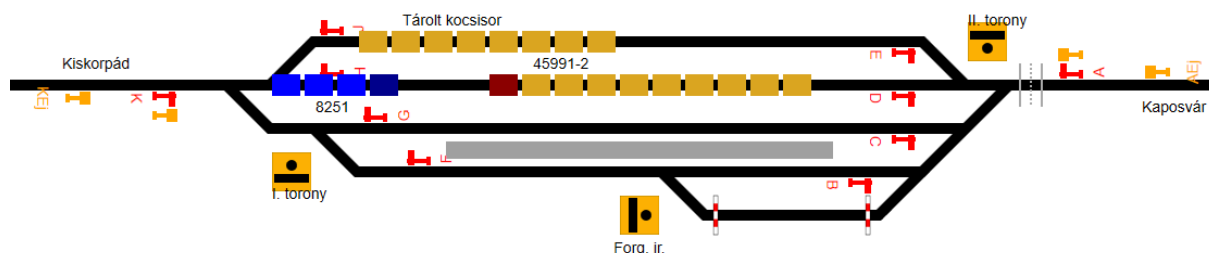
| <b>23:03:12</b> | A 8251 sz. vonat megállt a III. vágányon, körülbelül 120 méterre a vele szemben álló 45991-2 sz. tehervonattól. A vonat vége az első érintett váltó biztonsági határjelzőjén belül, a második érintett váltón állt. |

2. ábra: A szerelvények helyzete az esemény után

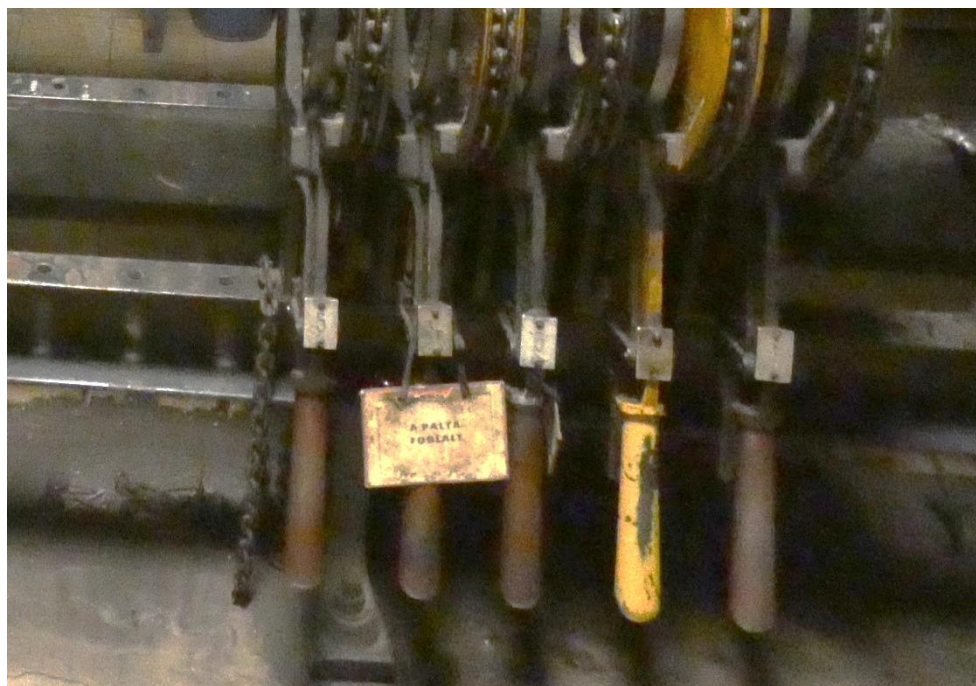
Az F2 Forgalmi Utasítás 15.1.7. pontja ennél a biztosítóberendezés-típusnál előírja a forgalomból bármely ok miatt kizárt vágány felé vezető vágányutak beállításához szükséges állítókészülékeken a „Pálya foglalt” feliratú tábla alkalmazását, mely ugyan értelemszerűen nem bénítja a vágányút beállításához szükséges elemeket, de azokon elhelyezve feltűnő figyelmeztetést képez a vágányút beállításának kísérlete során. (3. ábra)

3. ábra: "A pálya foglalt" tábla alkalmazása

A „Pálya foglalt” táblát az eseménykor a II. állítóközpontban alkalmazták az érintett, III vágány felé vezető váltón, az I. állítóközpontban azonban csak a IV. vágány esetében volt elhelyezve<sup>31</sup>.

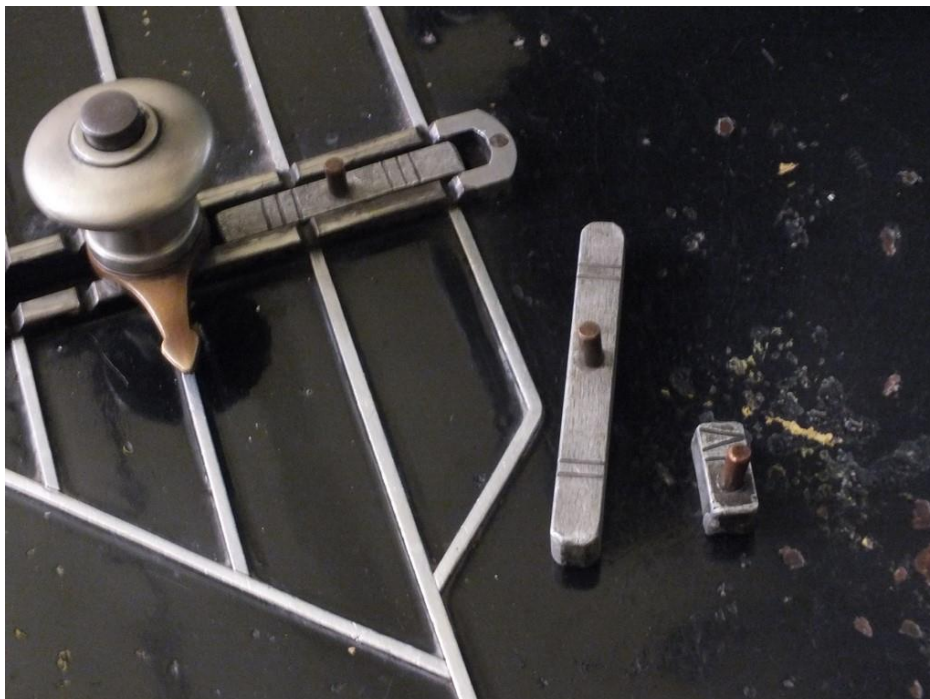
forgalmi irodai rendelkezőkészüléken az alábbi képen (4. ábra) látható, erre a célra gyártott eszköz behelyezésével a tológomb elhelyezést megakadályozzák, kizárva ezzel az adott vágányra vezető vágányutak lezárását.

**4. ábra: vágányútbeállítást akadályozó eszköz  
(illusztráció, a kép nem az eseménykori állapotot mutatja)**

Az eseménykor csak a negyedik vágány tekintetében volt ez az eszköz behelyezve<sup>32</sup>, az ott tartósan tárolt elegy védelmére, a forgalmi okból megálló tehervonat tekintetében a harmadik vágányt is kizáró eszköz nem volt használva.
