## **Závěrečná zpráva o výsledcích šetření mimořádné události**

Nezajištěná jízda vlaku R 1233 na kolej obsazenou drážními vozidly v železniční stanici Hostivice

## **Accident and incident investigation report**

Unsecured movement of the long distance passenger train No. 1233 to a track occupied by a detached rolling stocks at Hostivice station

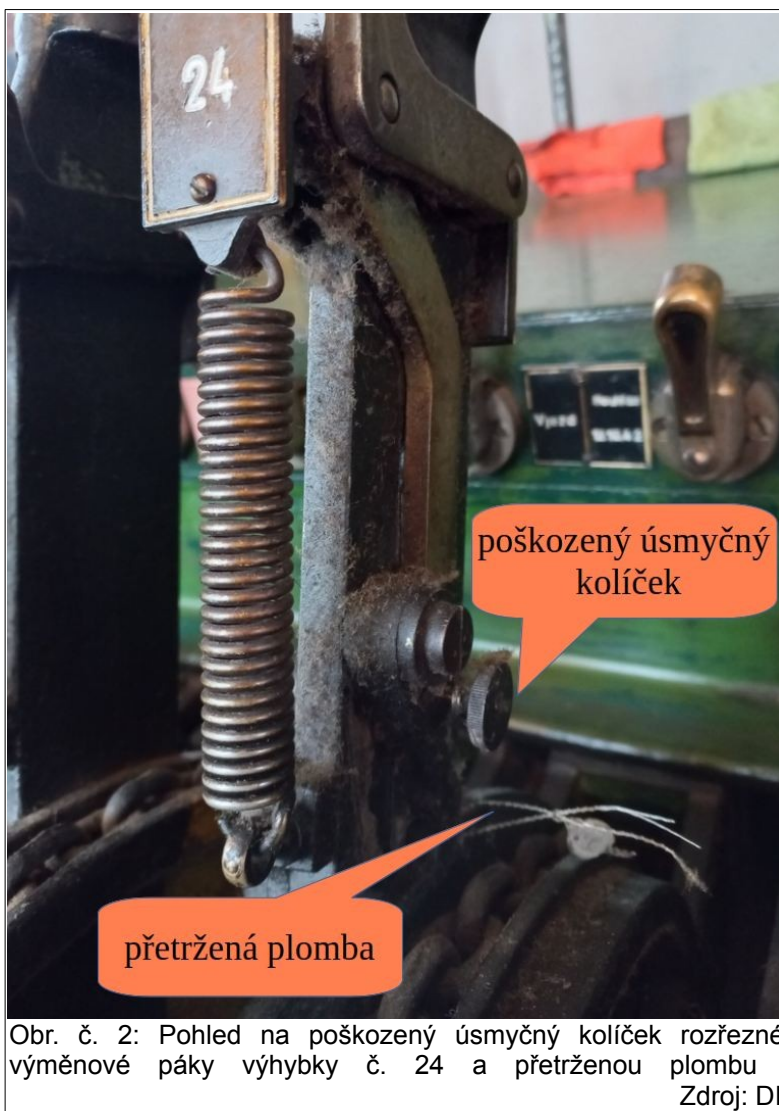
- stavěcí páky Z VK3/19, 22, 21, 27, Z 27 byly v základní, tj. dolní poloze;
- stavěcí páky 20, 26, Z 26, 24, 25a, 25b, VK5 byly v horní poloze;
- trojstavná závorníková páka Z 25a byla zaklesnutá (stav uzávorováno) v horní poloze;
- trojstavná závorníková páka Z 25b byla volná (stav neuzávorováno, konkrétně v dolní poloze);
- úsmyčný kolíček dvoupolohové rozřezné výměnové páky 24 byl poškozen, kontrolní páčka byla mimo výřez prstence řetězové kladky;
- řetězová kladka byla vrácena do polohy souhlasící s polohou výměnové páky pomocí vratného klíče;
- poloha dvoupolohové rozřezné výměnové páky 25b odpovídala jízdě na 4. SK (nikoliv nařízené jízdě na 2. SK);

- všechny kolejové závěrníky byly v základní poloze;
- na kolejovém číselníku byla zobrazena nesprávně čísla 1 a 3;
- ovládací prvky návěstidel byly v základní poloze;
- stavy všech hradlových závěrů byly v základním stavu (mj. závěr výměn od/do odbočky Jeneček byl uvolněn);
- plomby hradlových závěrů nebyly porušeny;
- na indikační desce nesvítily žádné indikace (kromě vjezdového návěstidla S, kde bylo indikováno svícení návěsti Stůj);
- plomby na indikační desce nebyly porušeny;
- na stavědle St. 2 byl zadokumentován zápisník o volnosti a správném postavení vlakové cesty, telefonní zápisník a odevzdávka dopravní služby na stavědle St. 2;
- telefonní zápisník neobsahoval záznam o ohlášení vzniku předmětné MU.

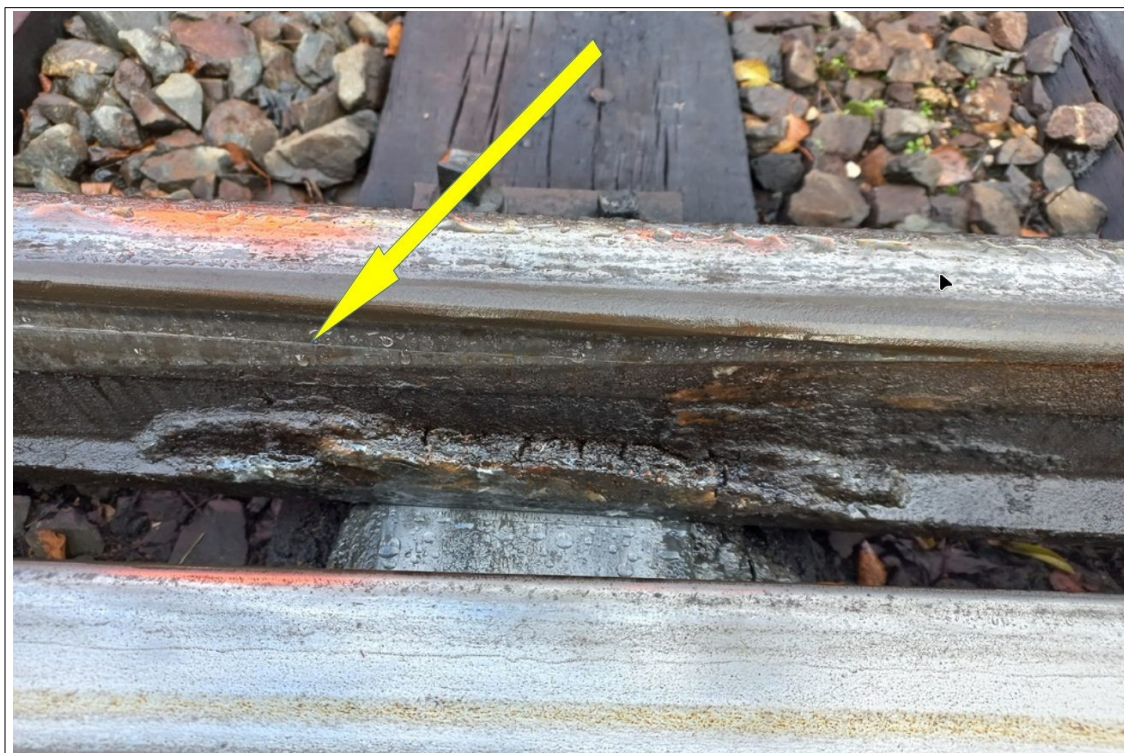
- na odlehleém pravém jazyku výhybky č. 24 byly nalezeny stopy po dřením okolku kola drážního vozidla na nepojížděné straně jazyka přiléhajícího k opornici (rýhy a škrábance) způsobené násilným přestavením (rozřezem) výhybky při jízdě posunového dílu ze 4. SK na manipulační kolej č. 2a.

Obr. č. 3: Pohled na stopy po rozřezu na vnitřní straně jazyka výhybky č. 24

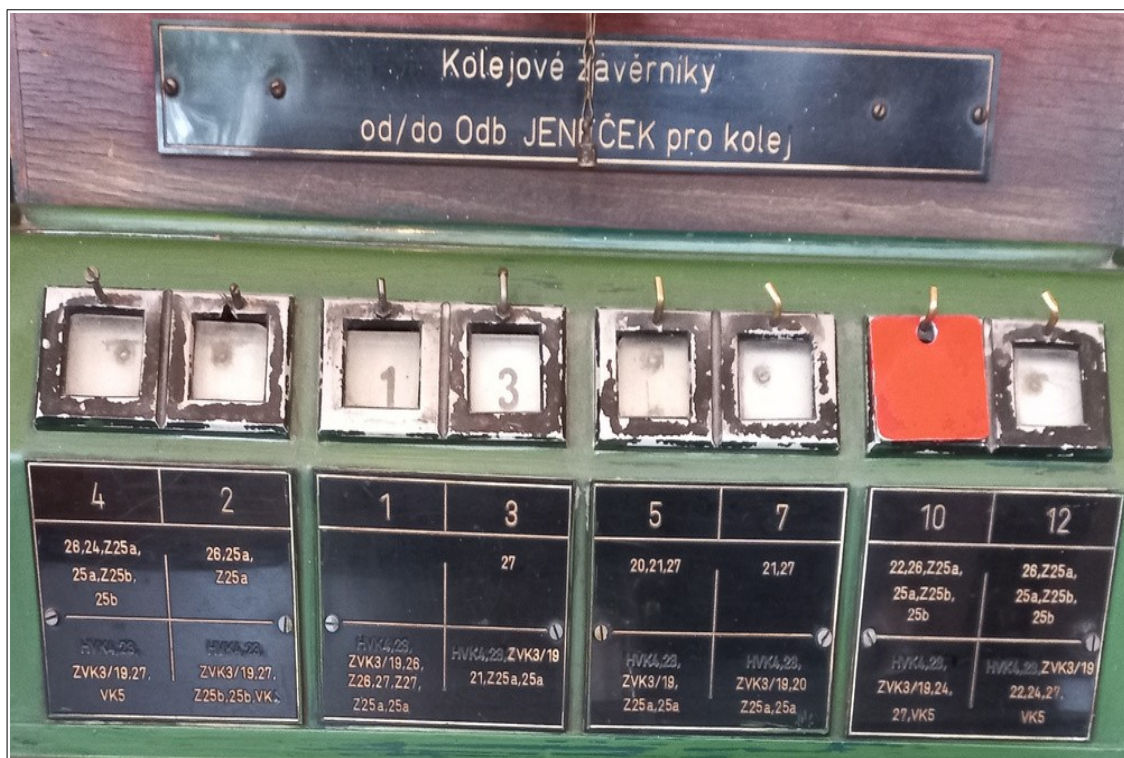
Obr. č. 4: Pohled na štítky kolejového číselníku zobrazující správnou polohu stavěcích a záporníkových pák pro jednotlivé jízdní cesty  
Zdroj: DI

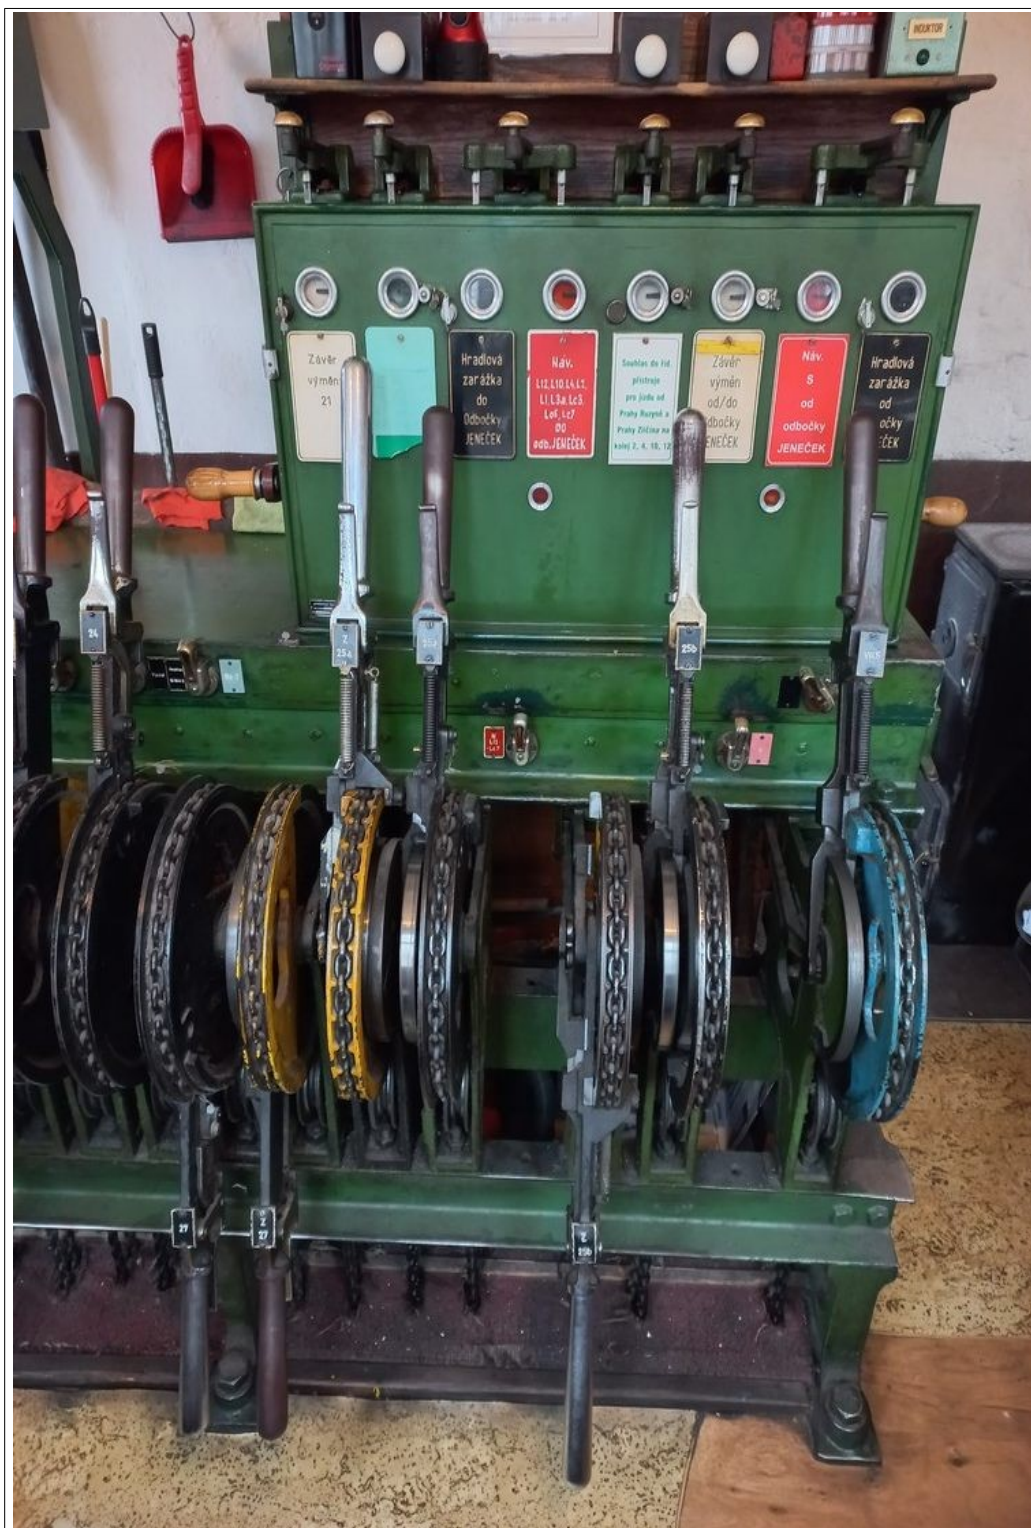
K vjezdu vlaku R 1233 na nesprávnou kolej (4. SK) došlo z důvodu chybné obsluhy SZZ na St. 2, kdy signalista stavěcí pákou výhybkového přístroje nepřestavil výhybku č. 25b do polohy předepsané pro nařízenou jízdu na 2. SK a neprovedl její uzávěrování. Ke vzniku MU přispěla skutečnost, že vzhledem k omezené funkci SZZ po předchozím rozřezu výhybky č. 24 nemohl signalista St. 2 provést mechanickou kontrolu správného přestavení výměn, resp. správné polohy stavěcích pák výhybkového přístroje St. 2, přeložením kličky kolejového závěrníku směrem k číslu koleje uvedenému na štítku kolejového číselníku, která by ho na nesprávnou polohu výhybek v nařízené vlakové cestě upozornila.

Obr. č. 5: Pohled na stavěcí páku výhybky č. 25b v nesprávné poloze (neodpovídající zobrazení na štítku kolejového číselníku) a nezaklesnutou závorníkovou páku Z 25b

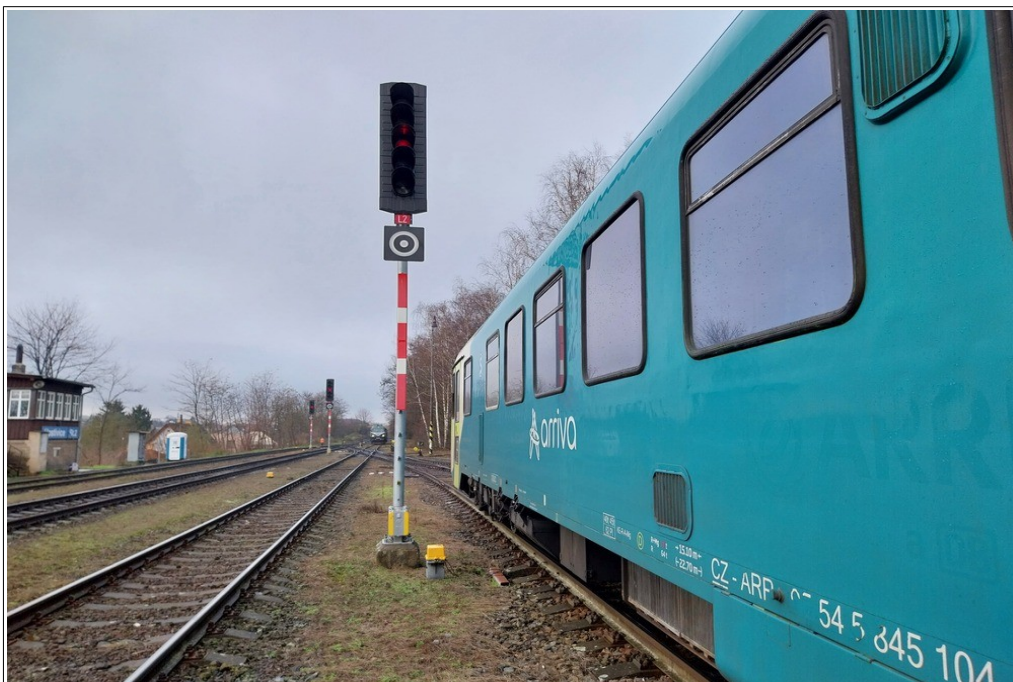
Obr. č. 6: Pohled do směru proti jízdě vlaku R 1233 po jeho zastavení na 4. SK (vlevo stanoviště signalisty St. 2, v pozadí posunový díl od vlaku Pn 54329 na výtažné koleji č. 2a)

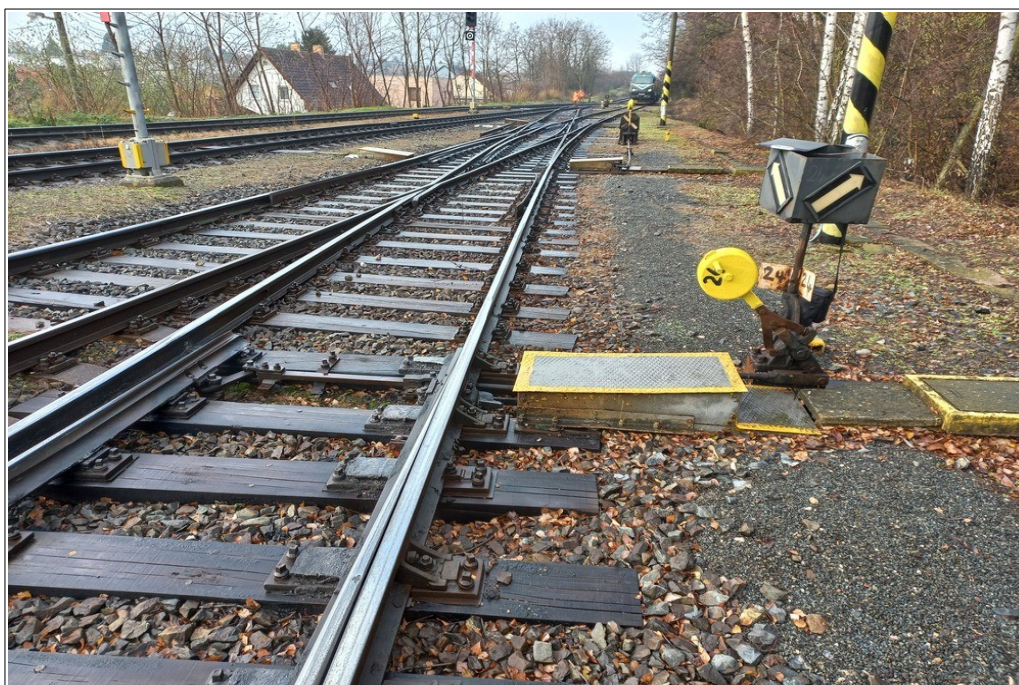
- jazyky výhybky se nacházely v poloze pro jízdu směrem na koleje č. 4, 10 a 12;
  - výhybka č. 25ab nenesla žádné známky poškození.
- jednoduchá výhybka č. 24 v km 15,155:

- ústředně přestavovaná s hákovým závěrem jazyka a mechanickým přestavníkem s pružinou;
  - byla vybavena závažím výměníku a výhybkovým návěstidlem;
  - jazyky výhybky se nacházely v poloze pro jízdu směrem na kolej č. 4, hákový závěr byl zakleslý za svěrací čelist;

Obr. č. 7: Pohled na jazyky výhybky č. 24 a křižovatkovou výhybku č. 25ab proti směru jízdy vlaku R 1233 (stav po MU)
