Agencija za istraživanje nesreća u zračnom, pomorskom i željezničkom prometu  
Odjel za istrage nesreća u željezničkom prometu

# **KONAČNO IZVJEŠĆE**

## **Incident, nepravovremeno zaštićivanje željezničko-cestovnog prijelaza (ŽCP-a) „Krčeni put“, dana 18.07.2024. godine**

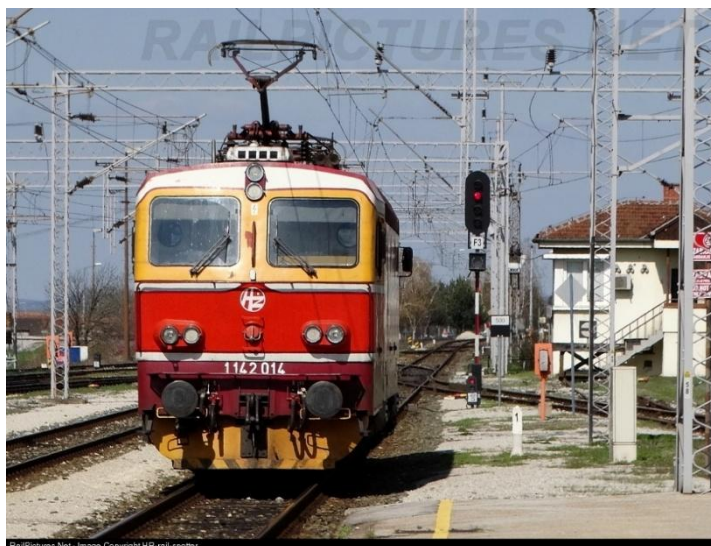
Slika 1. – Električna lokomotiva serije 1142 (Izvor slike: <https://www.railpictures.net>)

Putnički vlak broj 210 (Slika 1.) dana 18. srpnja 2024. godine bio je formiran od električne lokomotive serije 1142 i četiri vagona (61 79 3970 000-2, 51 79 2070 082-3, 51 79 2070 051-8, 61 78 2070 015-2).

Lokomotive serije 1142 u razdoblju između 1981. - 1989. godine proizvodila je tvrtka „Rade Končar“. Lokomotiva je četveroosovinska s pojedinačnim pogonom osovinama (Bo'Bo'), snage 4400 kW za napon napajanja 25 kV, 50 Hz. Maksimalna brzina koju vlak može postići je 160 km/h. Vlastita masa električne lokomotive serije 1142 je 82 t, njegova duljina preko odbojnika iznosi 15860 mm, širina lokomotivskog sanduka iznosi 3100 mm.

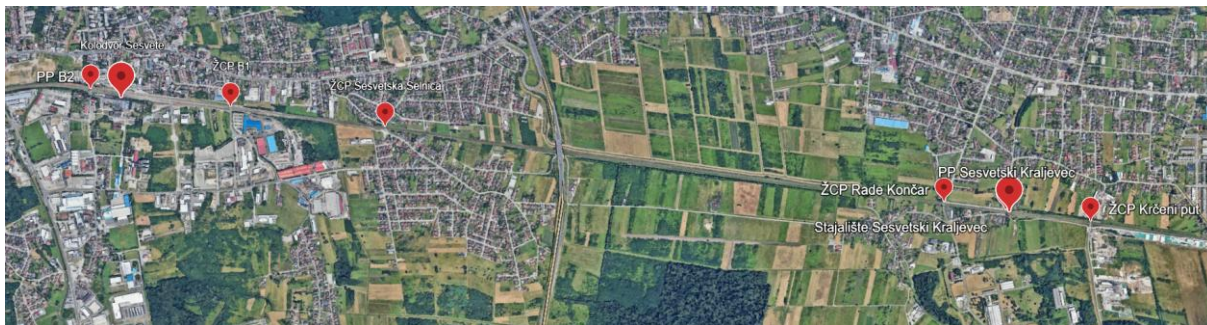
**Slika 2. – ŽCP i PP na području kolodvora Sesvete i na dionici Dugo Selo-Sesvete** (Izvor slike: Google Earth, AIN)

Na Slici 2. prikazani su ŽCP i PP na području kolodvora Sesvete i na dionici Dugo Selo-Sesvete.

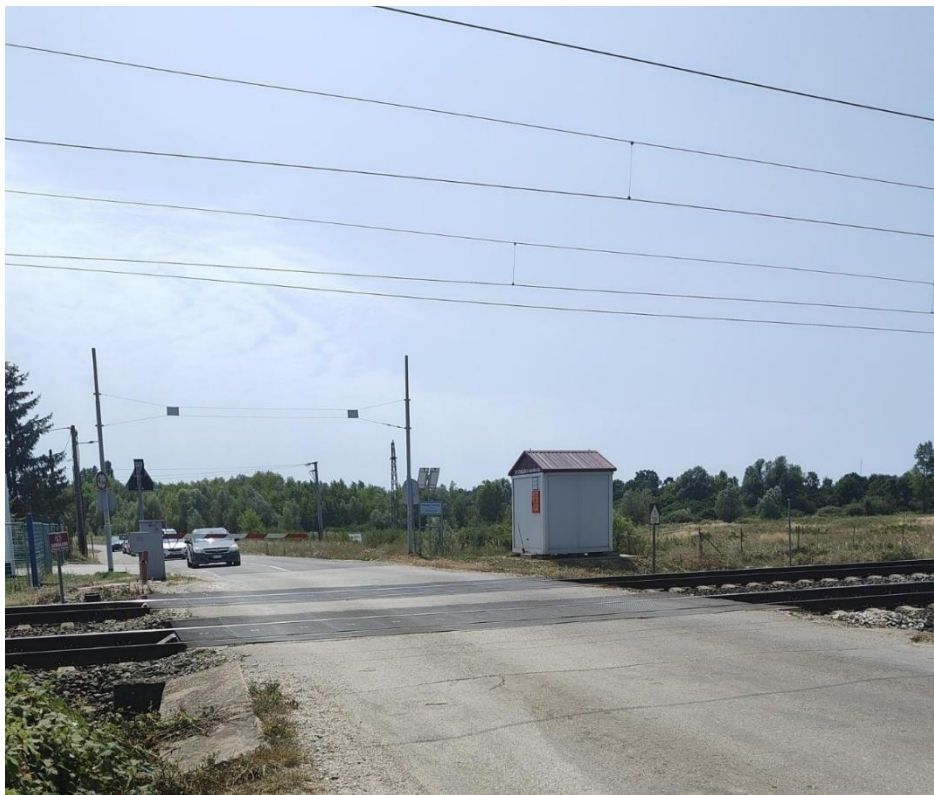
Slika 5. – ŽCP „Krčeni put“ (Izvor slike: AIN)

Vanjski dio uređaja za zaštitu ŽCP-a (Slika 5.) sastoji se od cestovno svjetlosnih signala, polubranika sa pogonom i kablova. Cestovni svjetlosni signali imaju ugrađene svjetiljke koje su neosvijetljene kada je prijelaz preko pruge slobodan, a kada je prijelaz preko pruge zabranjen svijetle crvenom trepćućom svjetlošću i uključena su u rad jako zvučna zvona. Jako zvučno zvono radi dok polubranici ne dođu u donji (vodoravni) položaj. Polubranik sa pogonom, kada je prijelaz preko pruge slobodan u okomitom

je položaju (otvoren), a kada je prijelaz preko pruge zabranjen u vodoravnom položaju (zatvoren). U vodoravnom položaju (zatvorenom) na kraju polubranika svijetli crveno trepćuća svjetlost.

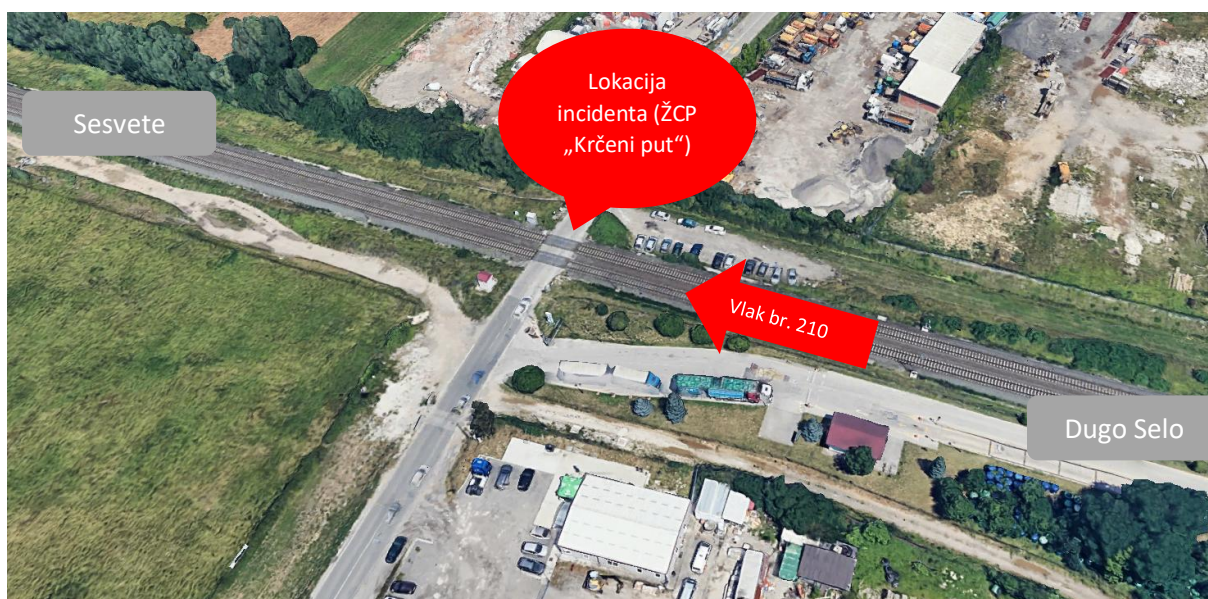
Slika 6. – Lokacija incidenta (Izvor slike: Google Earth, AIN)

Predmetni incident (Slika 6. i 7.) dogodio se na pruzi M102, između kolodvora Sesvete – Dugo Selo, u km 440+295 ŽCP „Krčeni put“ (pripadnost kolodvoru Sesvete).

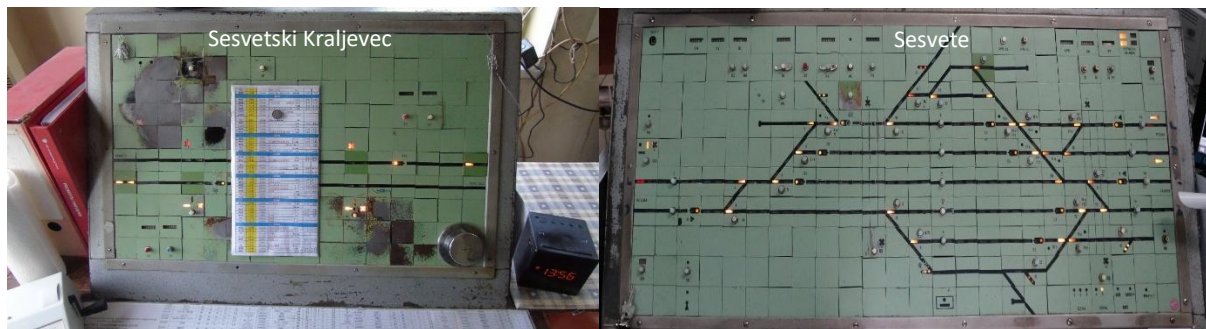
**Slika 10. – Komandni stolovi u stajalištu Sesvetski Kraljevec i kolodvoru Sesvete (izvor slike: AIN)**

Rukovanja komandnim stolovima u stajalištu Sessvetski Kraljevec i kolodvoru Sessvete (Slika 10.) opisana su u Uputi za rukovanje SS uređajem u podređenom službenom mjestu i u Uputi za rukovanje kolodvorskim SS-uređajem, te uz gore opisane poslove prometnika vlakova evidentna je različitost izvedbe rukovanja SS uređajem i obaveza/poslova.
