## **RELAZIONE D'INDAGINE**

**FUGA DEL TRENO MERCI N. 63437 PRIVO DI AGENTE DI CONDOTTA  
SULLA TRATTA PREGLIA – DOMODOSSOLA - DOMO II DELLA LINEA  
BRIGA (SVIZZERA) - DOMO II FFS (STAZIONE DI SCAMBIO IN  
TERRITORIO ITALIANO) IN DATA 22/11/2023  
(IDENTIFICATIVO ERAIL: IT-10491)**

15 settembre 2025

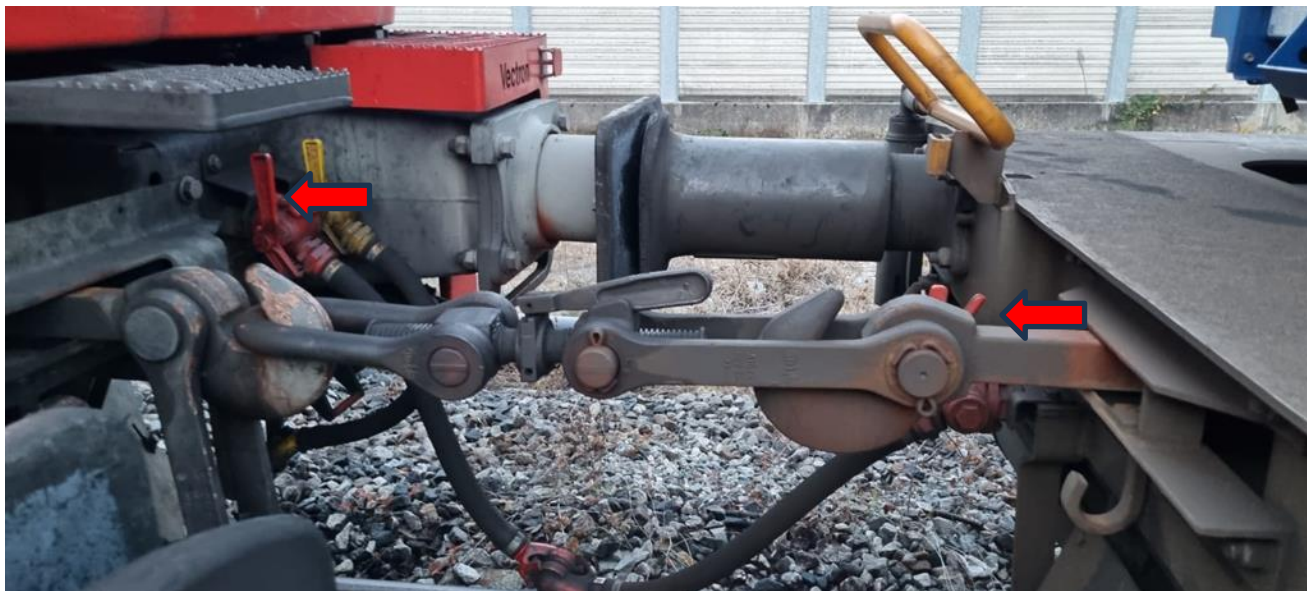
Il locomotore ed i carri risultavano, all'atto dell'evento, nei termini delle rispettive scadenze di manutenzione periodica fissate dai manuali. Inoltre, non sussiste alcun nesso di causalità tra le condizioni di manutenzione dell'impianto frenante del locomotore e dei carri e la mancata apertura dei rubinetti di testata della condotta pneumatica tra locomotore e primo carro con conseguente neutralizzazione dell'impianto frenante dei carri.

Fig. 11 – Rubinetti freno pneumatico in posizione verticale (chiuso) (Fonte: personale RFI intervenuto dopo arresto del treno).
