Agencija za istraživanje nesreća u zračnom, pomorskom i željezničkom prometu  
Odjel za istrage nesreća u željezničkom prometu

## KONAČNO IZVJEŠĆE

**Nesreća - požar na vlaku broj 4706 u kolodvoru  
Lupoglav na pruzi oznake R101, dana 19.03.2025.**

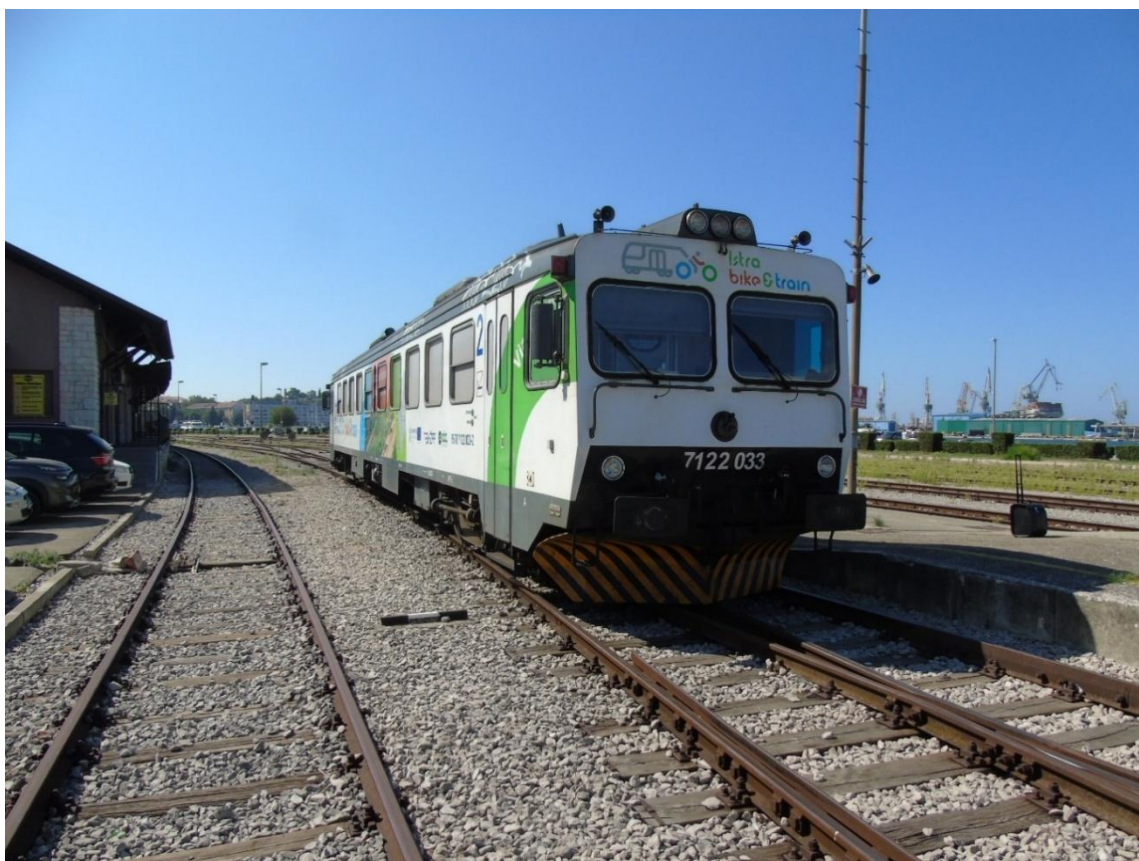
**Slika 2. – Dizel motorni vlak serije 7122 (Izvor slike: AIN)**

U navedenoj nesreći sudjelovao je putnički vlak broj 4706 – dizel motorni vlak serije 7122, FIAT-KALMAR (95 78 7122 033-2). Dizel motorni vlak (Slika 2.) FIAT-KALMAR serija 7122 izradile su u suradnji talijanska tvrtka Fiat – Ferroviaria i švedska tvrtka Kalmar Verkstad u periodu od 1980. do 1981. godine. Na prugama Hrvatskih željeznica u upotrebi je od 1996. godine. Vlak je jednodijelni i opremljen s dva okretna postolja, pogonjen s dva dizelska motora snage 166 kW (motor A i motor B). Prijenos snage motora se odvija preko hidrauličnog prijenosnika i po jednog osovinskog prijenosnika u svakom okretnom postolju, rasporeda osovina (1A)'(1A)'. Duljina preko odbojnika je 24400 mm, razmak između svornjaka osovinskih postolja je 15320 mm, sjedećih mjesta je 68, masa vlaka je 40 tona. Maksimalna brzina vlaka je 120 km/h. Vlak je opremljen s dva vatrogasna aparata tip S-6 za početno gašenje požara.

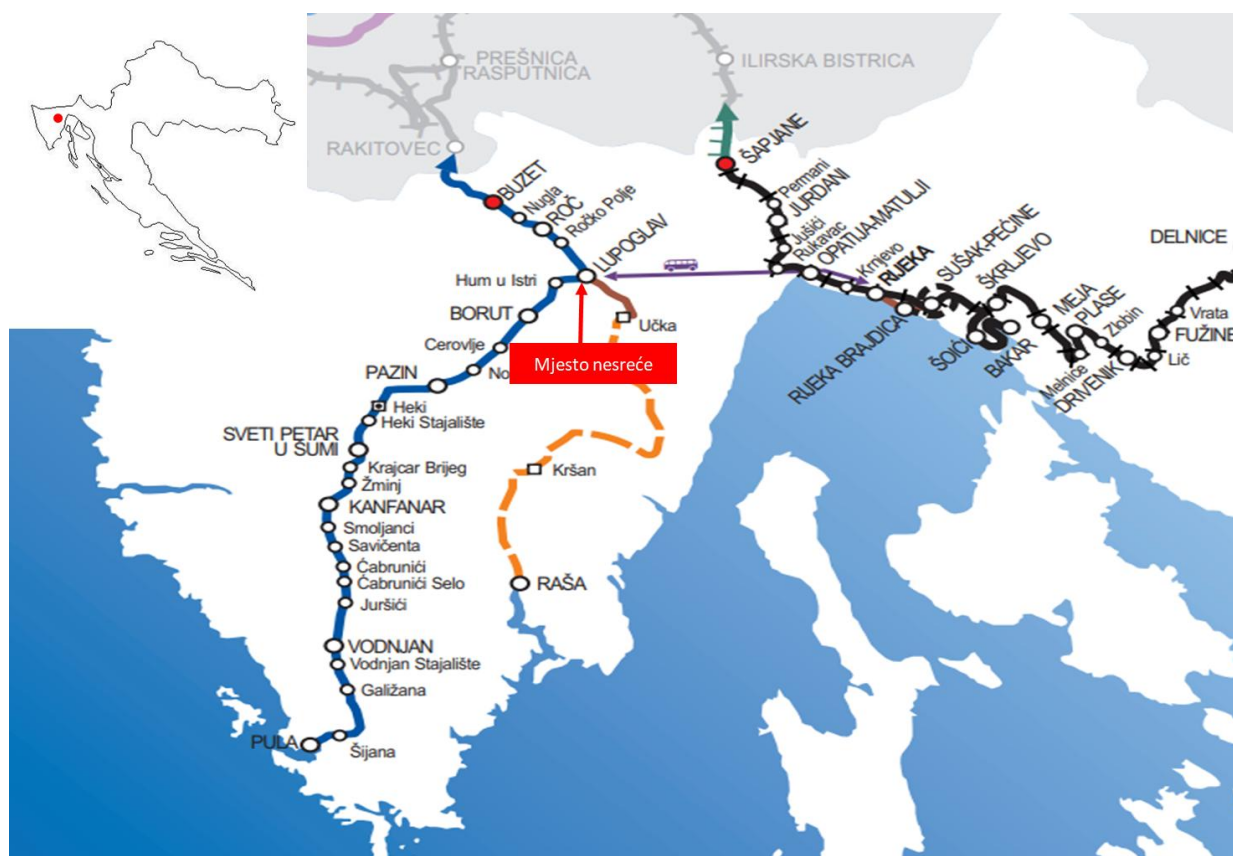
Slika 3. – Karta mjesta nesreće (Izvor slike: HŽI, AIN)

Navedena nesreća, požar na dizel motornom vlaku serije 7122, dogodila se u kolodvoru Lupoglav (Slika 3.) na trećem kolosijeku. Kolodvor Lupoglav nalazi se s desne strane pruge u km 048 + 937,07 na pruzi R101, DG - Buzet – Pula, na nadmorskoj visini od 396 metara. Odvojni je kolodvor pruge L213 Lupoglav – Raša. Za iste je pruge i rasporedni kolodvor.

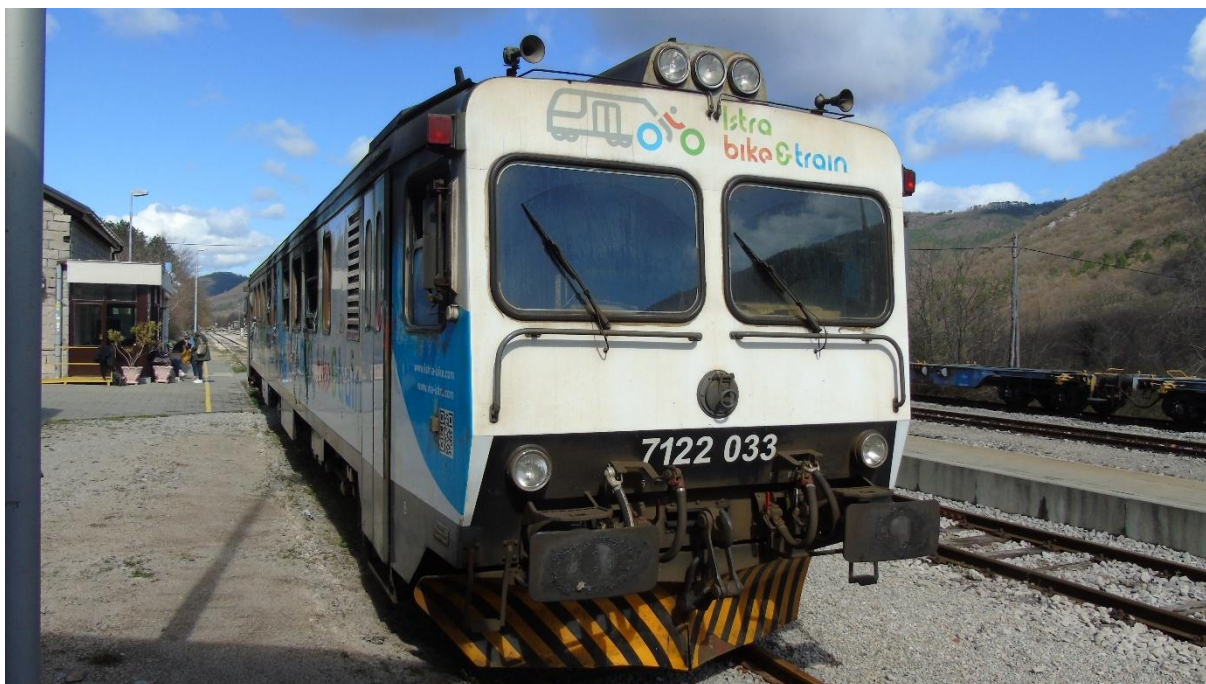
Slika 4. Opožareni dizel motorni vlak serije 7122 u kolodvoru Lupoglav (Izvor slike: AIN)

Pred dolazak i zaustavljanje vlaka broj 4706 (Slika 4.) na trećem kolosijeku u kolodvoru Lupoglav, konduktar vlaka u putničkom prostoru primjećuje dim te o tome obavještava strojovođu kao i četvero putnika. Nakon zaustavljanja vlaka u kolodvoru Lupoglav, putnici su sigurno izašli i udaljili se od vlaka. Strojovođa je sa dva vatrogasna aparata (tip S-6) iz vlaka i dva vatrogasna aparata (tip S-9) za početno gašenje požara iz zgrade kolodvora, započeo gasiti požar ispod prostora sanitarnog čvora s vanjske strane oko pogonskog dizel motora. Obzirom da se požar nije mogao ugasiti pozvana je Javna vatrogasna postrojba Pazin i Dobrovoljno vatrogasno društvo Lupoglav. Vatrogasci su požar na vlaku ugasili u 17:40 sati.

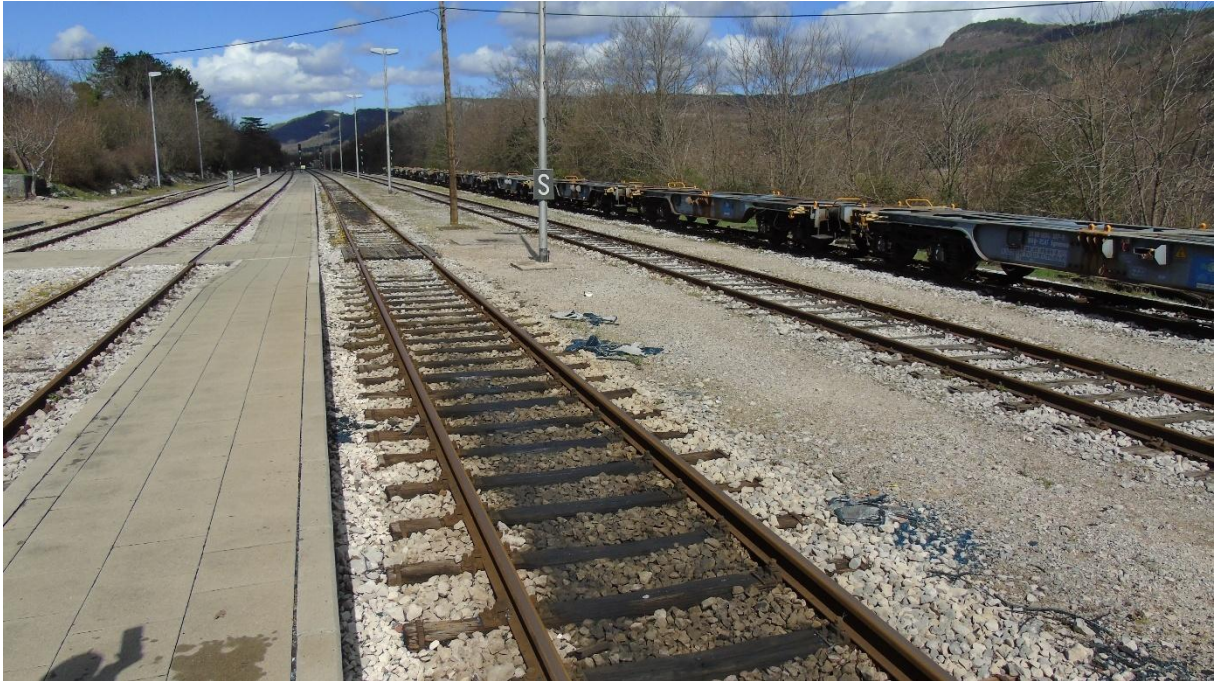
**Slika 5. Treći kolosijek kolodvora Lupoglav s tragovima opožarenog vlaka** (Izvor slike: AIN)

Vlak je premješten s trećeg kolosijeka na prvi kolosijek kolodvora Lupoglav radi odvijanja redovitog željezničkog prometa. Na trećem kolosijeku vidljivi su začađeni pragovi, ostaci razbijenih stakala i ostaci istopljenih plastičnih dijelova unutrašnjosti vlaka (Slika 5.).

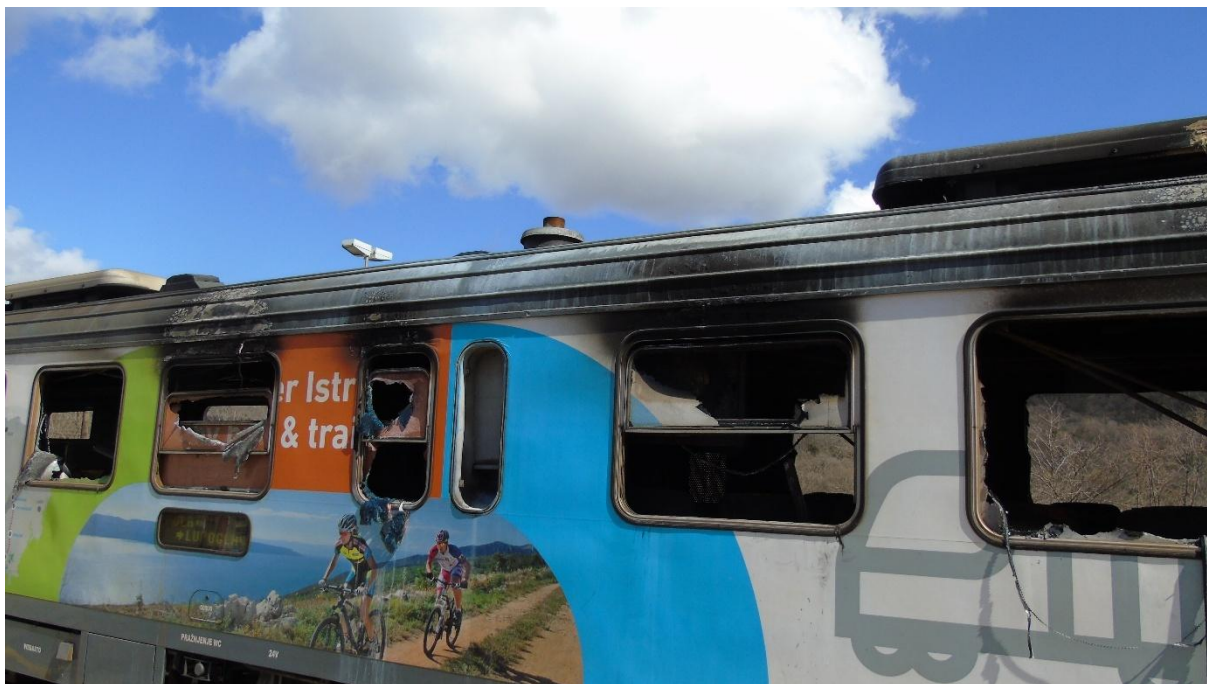
Slika 6. Sredina opožarenog dizel motornog vlaka serije 7122 (Izvor slike: AIN)

Na vlaku s vanjske strane bila su vidljiva ispucana stakla te tragovi izgaranja i zacrnjenja. Najintenzivniji tragovi zacrnjenja i gorenja vidljivi su na sredini vlaka oko prozorskog otvora sanitarnog čvora vlaka (Slika 6.). Iznad sanitarnog čvora na krovu vlaka vidi se metalna ispušna cijev koja od pogonskog motora B (prostor podvozja) odvodi ispušne plinove. U prostoru podvozja kod pogonskog motora B, smješten je i rezervoar dizel goriva kapaciteta 600 litra, cijevi rashladne tekućine te cijevi sustava za komprimirani zrak. U tom dijelu vidljiva je horizontalna ispušna cijev dizel motora spojena s koljenom na vertikalnu ispušnu cijev koja prolazi kroz prostor sanitarnog čvora te izlazi na krov vlaka. Pregledom podvozja u području motora, spremnika za komprimirani zrak i opremu za zrak uočava se sloj nataložene masnoće pomiješane s prljavštinom. Na podnici s donje strane oko ispušne metalne cijevi i bližem prostoru vide se gorivi dijelovi koji su u potpunosti opožareni i izgoreni, a tragovi termičkih destrukcija smanjuju se proporcionalno s udaljenošću od tog područja (Slika 7.). Praćenjem tragova termičkih destrukcija vidljivo je kako je požar započeo iz gornjih pozicija, odnosno prostora neposredno iznad podnice vlaka.

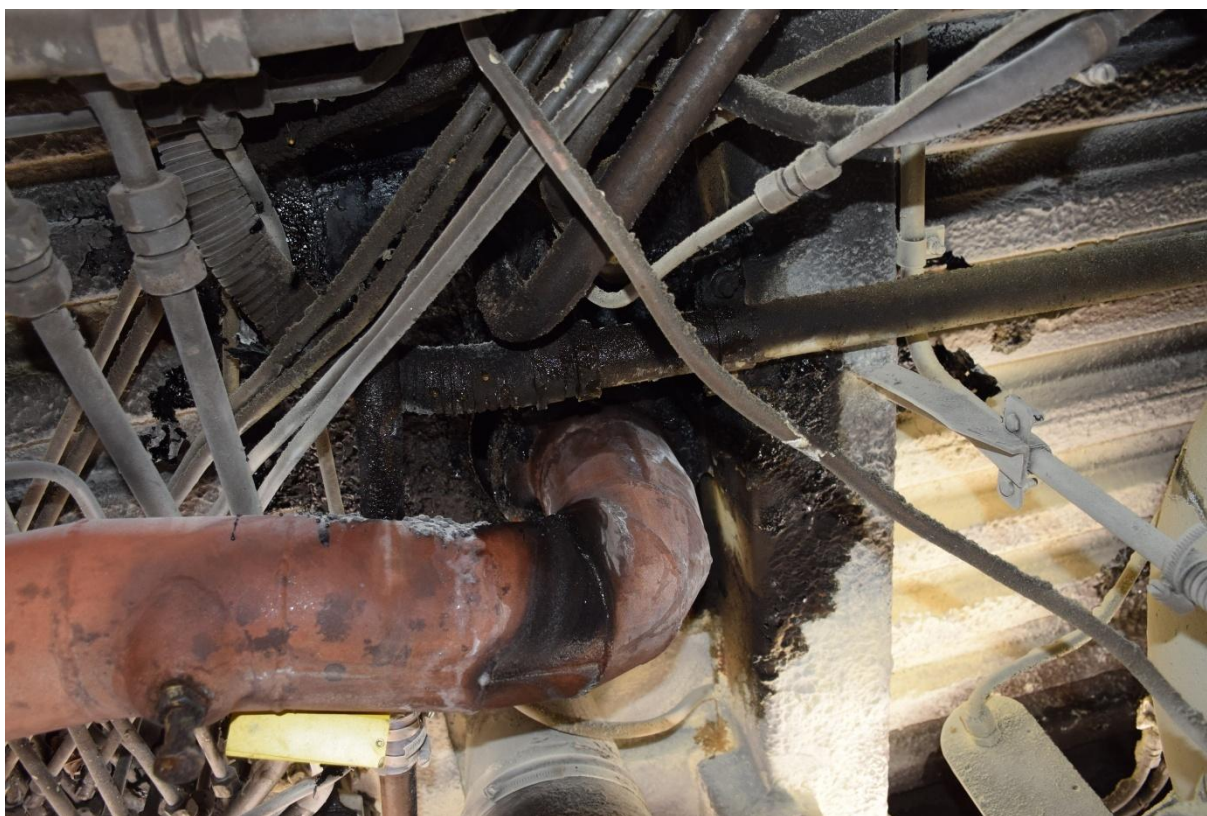
Slika 7. Donja strana podnice vlaka i metalna ispušna cijev (Izvor slike: MUP RH)

*Uzročni čimbenik* predmetne nesreće je oštećena toplinska izolacija na ispušnom sustavu pogonskog dizel motora putničkog vlaka serije 7122 uslijed čega je došlo do prijenosa topline i zapaljenja gorivih materijala (poglavlje 3.2.2.).

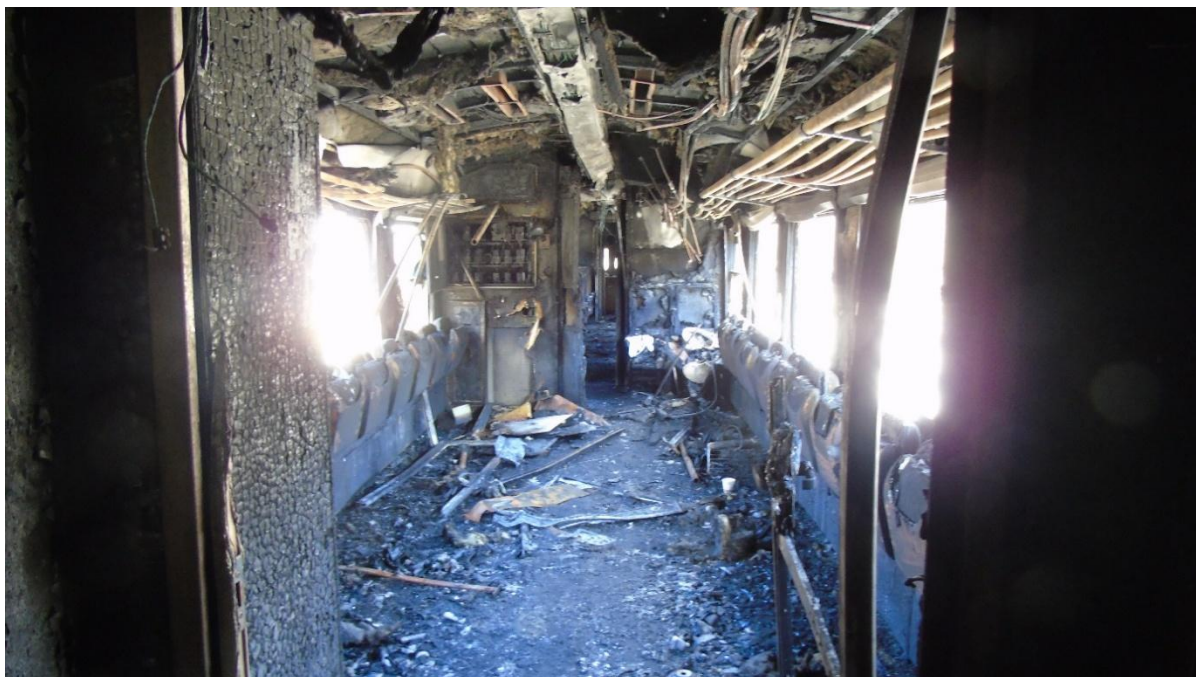
**Slika 8. Opožareni putnički prostor vlaka broj 7122 033 (Izvor slike: AIN)**

Ulaskom u unutrašnjost vlaka tj. putnički prostor vlaka (Slika 8.) uočava se kako su najintenzivnije termičke destrukcije u centralnom dijelu vlaka na lijevoj strani u smjeru A strane vlaka gdje se nalazi sanitarni čvor, ormar sa spremnikom za rashladnu tekućinu s dva indikatora za pokazivač razine tekućine, ispušna cijev dizel motora „B“ s izolacijskom oblogom oznake S9 (Slika 9.) i ormar s elektro pneumatskim stalkom za upravljanje dizel motorima i kompresorima oznake S8 (Slika 10.). Pregledom ormara s elektro pneumatskim stalkom za upravljanje dizel motorima i kompresorima vidi se kako je isti opožaren iz smjera ormara S9, gdje je došlo do izgaranja električnih instalacija koje vode iz smjera ormara i ostalih gorivih materijala. U ormaru s elektro pneumatskim stalkom nalaze se zračne slavine za upravljanje šlepom u tandemom, slavine grijanja, slavina za zatvaranje ventila na pneumatskom stalku i tlačna sklopka glavnog voda zraka i regulator tlaka grijanja. Svi navedeni elementi u ormaru nemaju tragove direktnih termičkih destrukcija osim začađenja i zacrnjenja koji su nastali uslijed širenja vrućih dimnih plinova te otapanja gorivih materijala prislonjenih uz ormar S9. U donjem dijelu ormara S8 nalazi se još i remizni punjač baterije, razvod zračne instalacije, tlačne sklopke i nepovratni ventili. Navedeni elementi opožareni su pod utjecajem požara iz ormara S9.

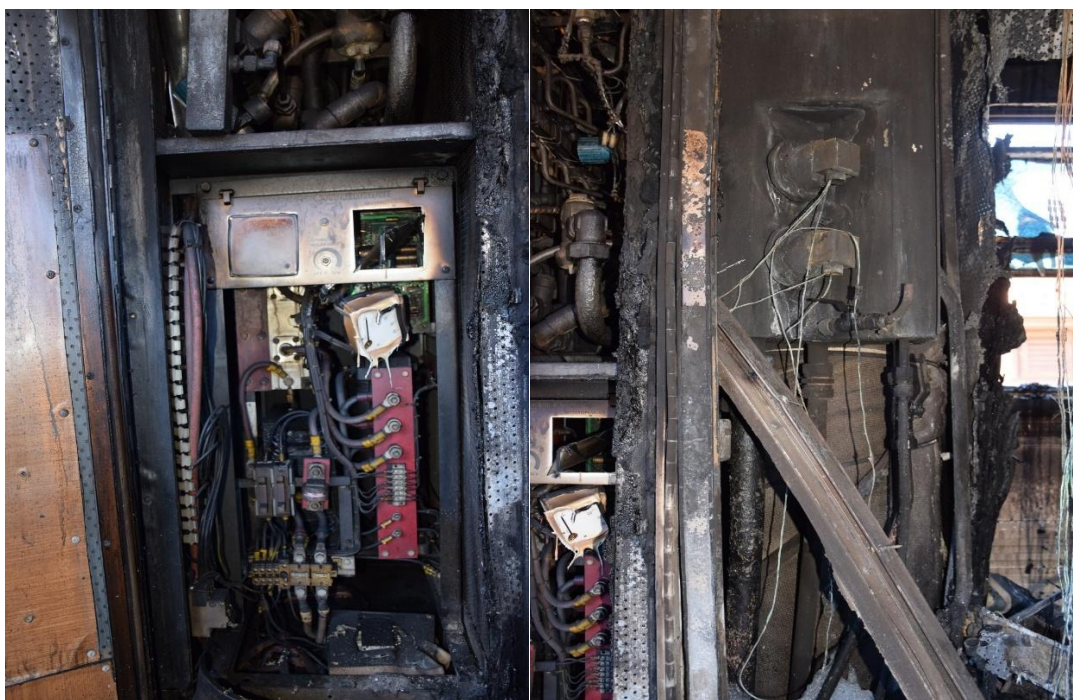
**Slike 9. i 10. Opožareni prostor ormara S8 i ormara S9 (Izvor slike: MUP HR)**

Pregledom sanitarnog čvora vidi se da je došlo do potpunog izgaranja svih gorivih materijala dok su najintenzivniji tragovi termičkih destrukcija uočavaju na pregradnom zidu (izvedenom od drvenih kompozitnih panela) na spoju s ormarom S9 gdje je došlo do postupnog izgaranja dijela pregrade izvedene od aluminijske legure. U sanitarnom čvoru električna instalacija je opožarena kao i SOS tipkalo za pomoć na vanjskoj strani vrata. Ormaru S9 je dimenzija 245 cm x 60 cm x 112 cm. Otvor vrata ormara je dimenzija 192 cm x 46 cm. Vrata su izvedena od drvenih kompozitnih panela. U ormaru je smještena metalna ispušna cijev za odvod dimnih plinova iz motora B te spremnik rashladne tekućine sa dva pokazivača nivoa rashladne tekućine. U dijelu ormara neposredno uz sanitarni čvor nalaze se cijevi za dovod vode i cijevi za odvod fekalija iz sanitarnog čvora. U donjem prednjem dijelu ormara vidljivi su opožareni ostaci tlačne sklopke za pritisak ulja dizel motora. Navedena tlačna sklopka u potpunosti je opožarena, na njoj su vidljivi ostaci metalni dijelova, djelomični ostaci crijeva za hidrauličko ulje i električnih vodiča. U dijelu ormara neposredno uz sanitarni čvor vidljivi su termički destruirani ostaci perforirane metalne pregrade izrađene od aluminijske legure. U unutrašnjosti ormara vidljiva je ispušna cijev dizel motora obložena s izolacijom koja je pričvršćena sa metalnim obujmicama. Promjer cijevi je 34 cm sa suženjem u dnu na 21 cm, a ista se sastoji od dvaju dijelova (ispušna cijev u većoj zaštitnoj cijevi). Cijev je obložena termoizolacijom koja se sastoji od dva odvojena dijela koja se preklapaju. Izolacija u donjem dijelu započinje od podnice vlaka i diže do 85 cm, a na visini od podnice od 43 cm počinje drugi sloj koji ide do vrha cijevi. Ukupna dužina termo izolacije je 195 cm. U donjem dijelu neposredno uz podnicu dio izolacije nedostaje te su tragovi termičkih destrukcija u tom dijelu znatno izraženi. Na toj poziciji ispod podnice vlaka u predjelu spoja donjeg dijela vertikalne metalne ispušne cijevi kojim ispušna cijev s podnicom vlaka nalazi se metalno koljeno ispušne cijevi kojim ispušna horizontalna cijev prelazi u vertikalnu cijev. Spoj cijev izveden je pomoću metalne prirubnice koja omogućava mehaničko spajanje dviju cijevi na poziciji odvajanja cijevnog sklopa ispuha od nosivih konstrukcija vlaka. Centar požara utvrđuje se na toj poziciji, uz podnicu vlaka na spoju donjeg dijela koljenaste cijevi u vertikalnu metalnu ispušnu cijev na kojoj je mehanički i termički destruiran odnosno degradiran izolacijski plašt u obliku toplinskog proboja i zacrnjenja plašta (Slika 11.).

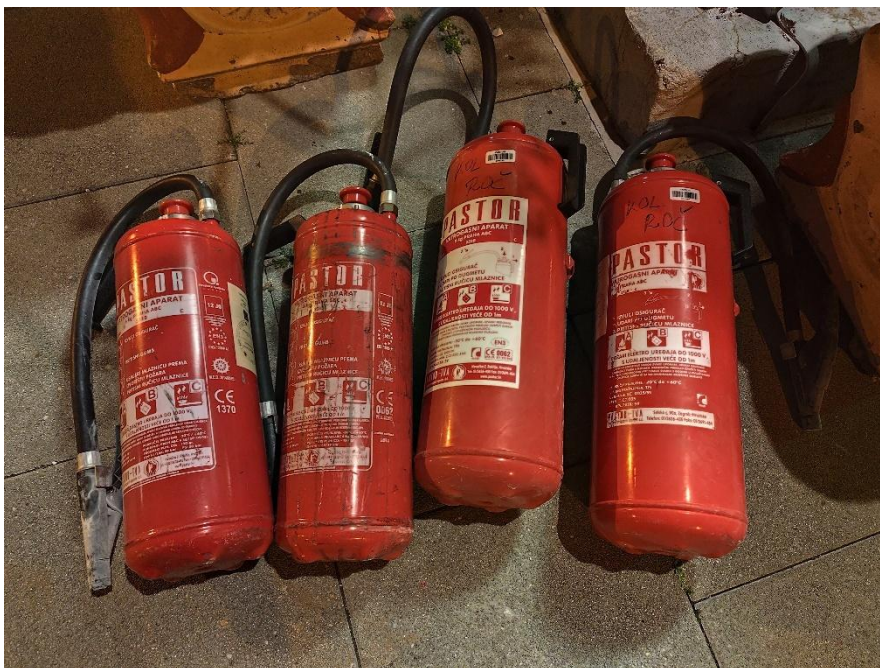
Slika 12. Korišteni vatrogasni aparati s mjesta nesreće (Izvor slike: MUP RH)

Prema obavljenom očevidu predmetne nesreće, dostupnoj dokumentaciji i izjavama sudionika za početno gašenje požara strojovođa je koristio dva vatrogasna aparata (tip S-6) iz vlaka i dva vatrogasna aparata (tip S-9) za početno gašenje požara iz zgrade kolodvora Lupoglav (Slika 12.). Također nisu uočeni automatski sustavi za gašenje požara.

**AIN/06-SR-02/2026:** The involved Railway Undertaking, in cooperation with the authorized Entity in Charge of Maintenance, should inspect all vehicles series 7121 and 7122 within 3 months to ensure they are equipped with two additional fire extinguishers, if any vehicles found lacking must be equipped immediately.
