## **Závěrečná zpráva o výsledcích šetření mimořádné události**

Nezajištěná jízda vlaku Sp 1767 na kolej obsazenou vlakem Sv 4192  
v železniční stanici Nemočice

### **Accident and incident investigation report**

Unsecured movement of the regional passenger train No. 1767 on a track occupied  
by the train set No. 4192 at Nemočice station

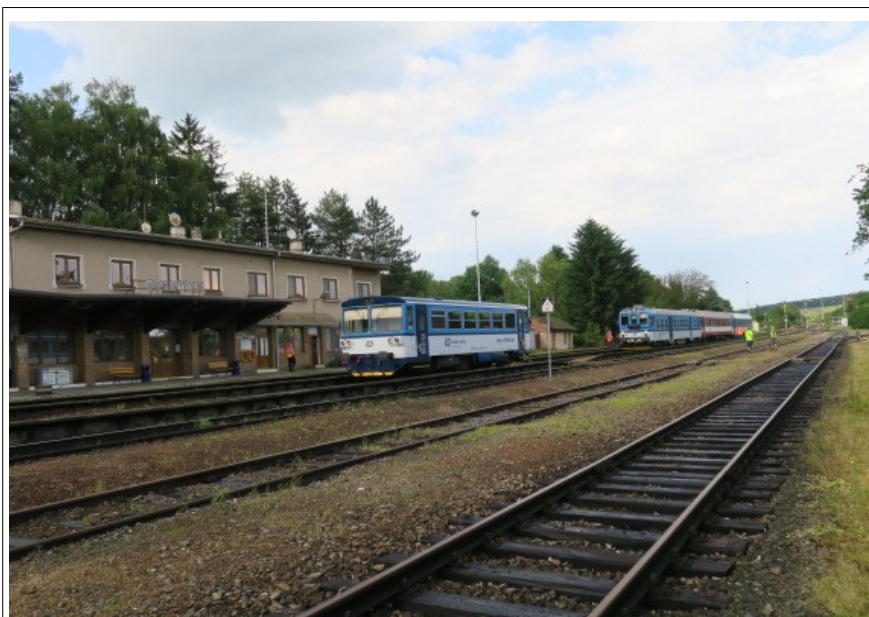
Popis události: nezajištěná jízda vlaku Sp 1767 na 1. staniční kolej obsazenou vlakem Sv 4192.

Dráha, místo: dráha železniční, kategorie celostátní, železniční stanice Nemotice, vjezdové návěstidlo S, km 47,118.

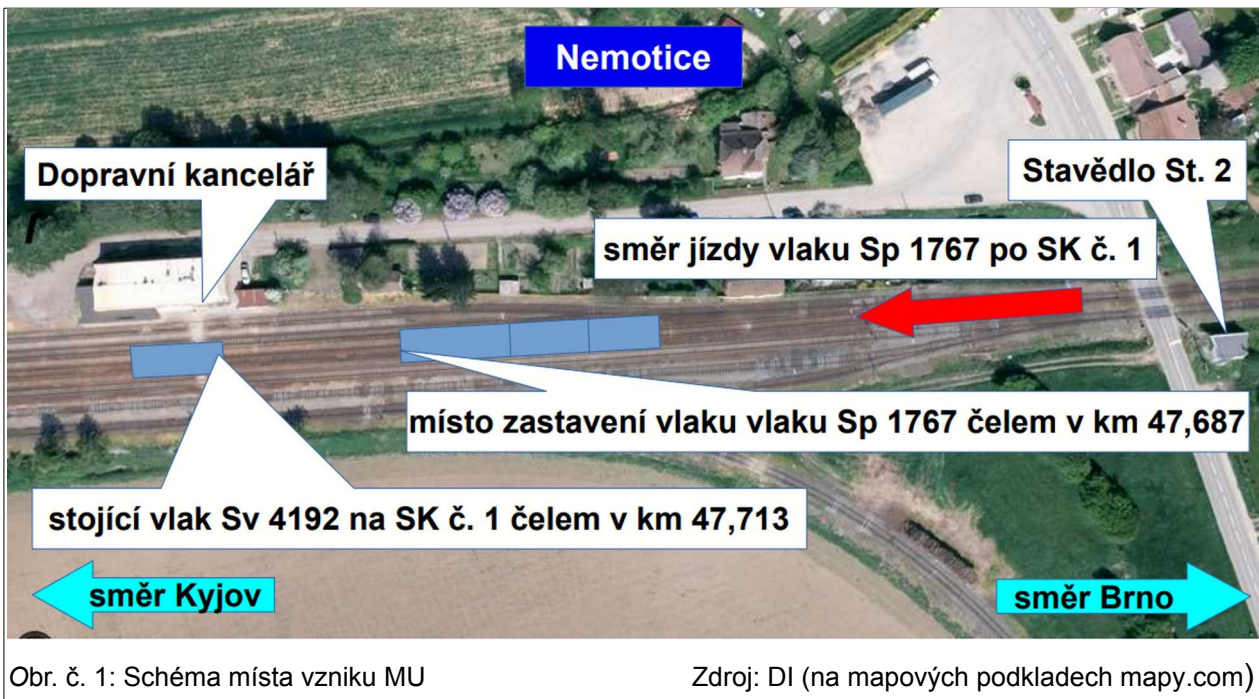
Obr. č. 1: Schéma místa vzniku MU

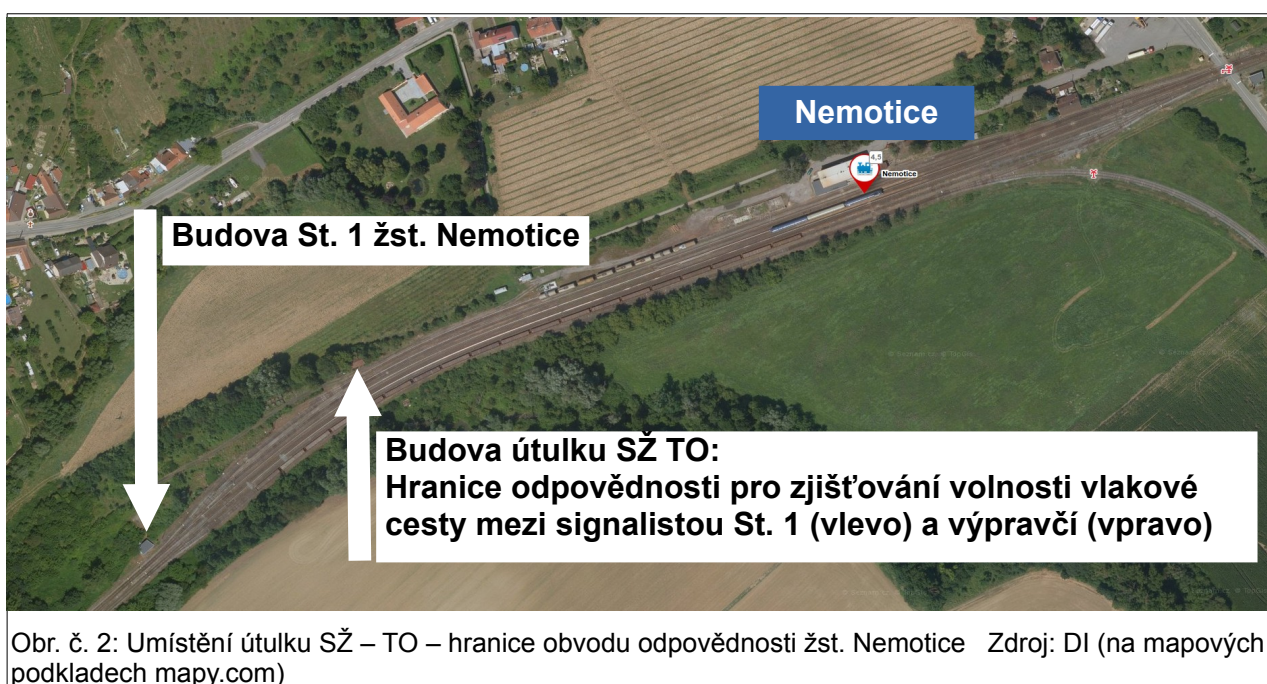
- obvod 1 – od úrovně vjezdového návěstidla L do úrovně hrotu jazyka výhybky č. 1. Za volnost vlakové cesty odpovídala výpravčí;
- obvod 2 – od úrovně hrotu jazyka výhybky č. 1 po úroveň rohu útulku SŽ TO od Kyjova. Za volnost vlakové cesty odpovídal signalista stavědla St. 1;
- obvod 3 – od úrovně rohu útulku SŽ TO od Kyjova po úroveň hrotu jazyka výhybky č. 7. Za volnost vlakové cesty odpovídala výpravčí;
- obvod 4 – od úrovně hrotu jazyka výhybky č. 7 po úroveň vjezdového návěstidla S. Za volnost vlakové cesty odpovídal signalista stavědla St. 2.

Obr. č. 2: Umístění útulku SŽ – TO – hranice obvodu odpovědnosti žst. Nemotice Zdroj: DI (na mapových podkladech mapy.com)

I když vlak Sv 4192 stál na 1. SK v obvodu 3, tedy v místě, za které byla při zjišťování volnosti vlakové cesty pro vlak Sp 1767 odpovědná výpravčí, oba signalisté, kteří o vjezdu a pobytu uvedeného vlaku na 1. SK z předchozí dopravní činnosti a vzájemné komunikace věděli, na tuto skutečnost výpravčí při nařízení přípravy vlakové cesty pro vlak Sp 1767 z žst. Nesovice na 1. SK a z 1. SK do žst. Kyjov neupozornili. Že byla příprava vlakové cesty pro vlak Sp 1767 nařízena na 1. SK, která byla obsazena vlakem Sv 4192, si neuvědomil ani jeden z nich i v čase 14:15 h, kdy na dotaz výpravčí: „Dávala jsem spěšňáka?“ oba signalisté potvrdily, že: „1767 ano“.

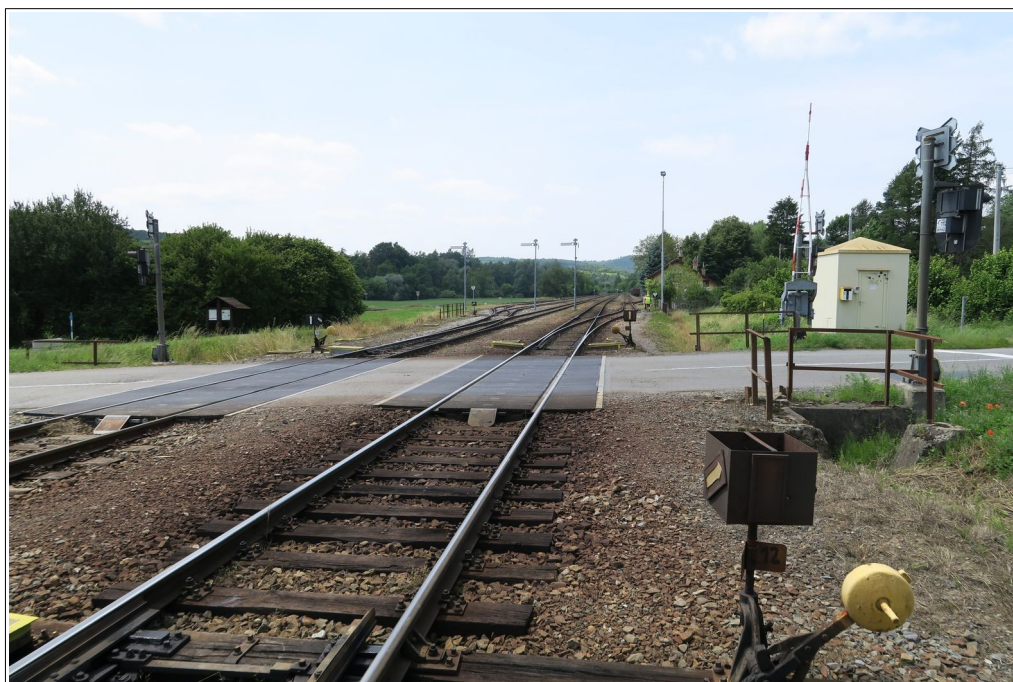
Obr. č. 3: Pohled na 1. SK žst. Nemotice ve směru jízdy vlaku Sp 1767 Zdroj: DI

- vlak Sp 1767 stál (v době ohledání) na 1. SK čelem v km 47,687, tj. 26 m před čelem vlaku Sv 4192. Vlak byl sestaven z HDV CZ-ČD 95 54 5 842 022-6 řízeným ze stanoviště strojvedoucího č. 2 a ze dvou TDV (CZ-ČD 50 54 21-29 353-9 a CZ-ČD 50 54 20-29 212-8). Čelo i konec vlaku byly označeny předepsanými návěstmi. Ve svěšení vlaku nebyly zjištěny závady. Vlak nebyl poškozen.
- vlak Sv 4192 stál (v době ohledání) na 1. SK čelem v km 47,713, tj. 26 m před čelem vlaku Sp 1767. Vlak byl tvořen samostatným motorovým vozem CZ-ČD 95 54 5 810 297-2 řízeným ze stanoviště strojvedoucího č. 2. Čelo i konec vlaku byly označeny předepsanými návěstmi. Vlak nebyl poškozen.

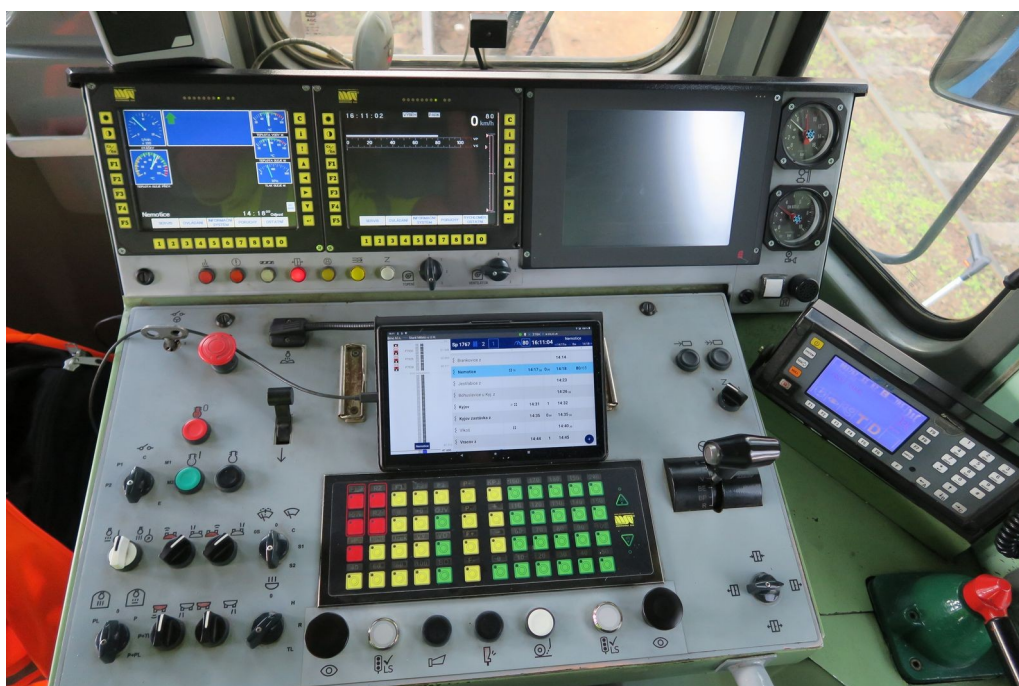
Obr. č. 4: Pohled na stanoviště strojvedoucího vlaku Sp 1767 Zdroj: DI

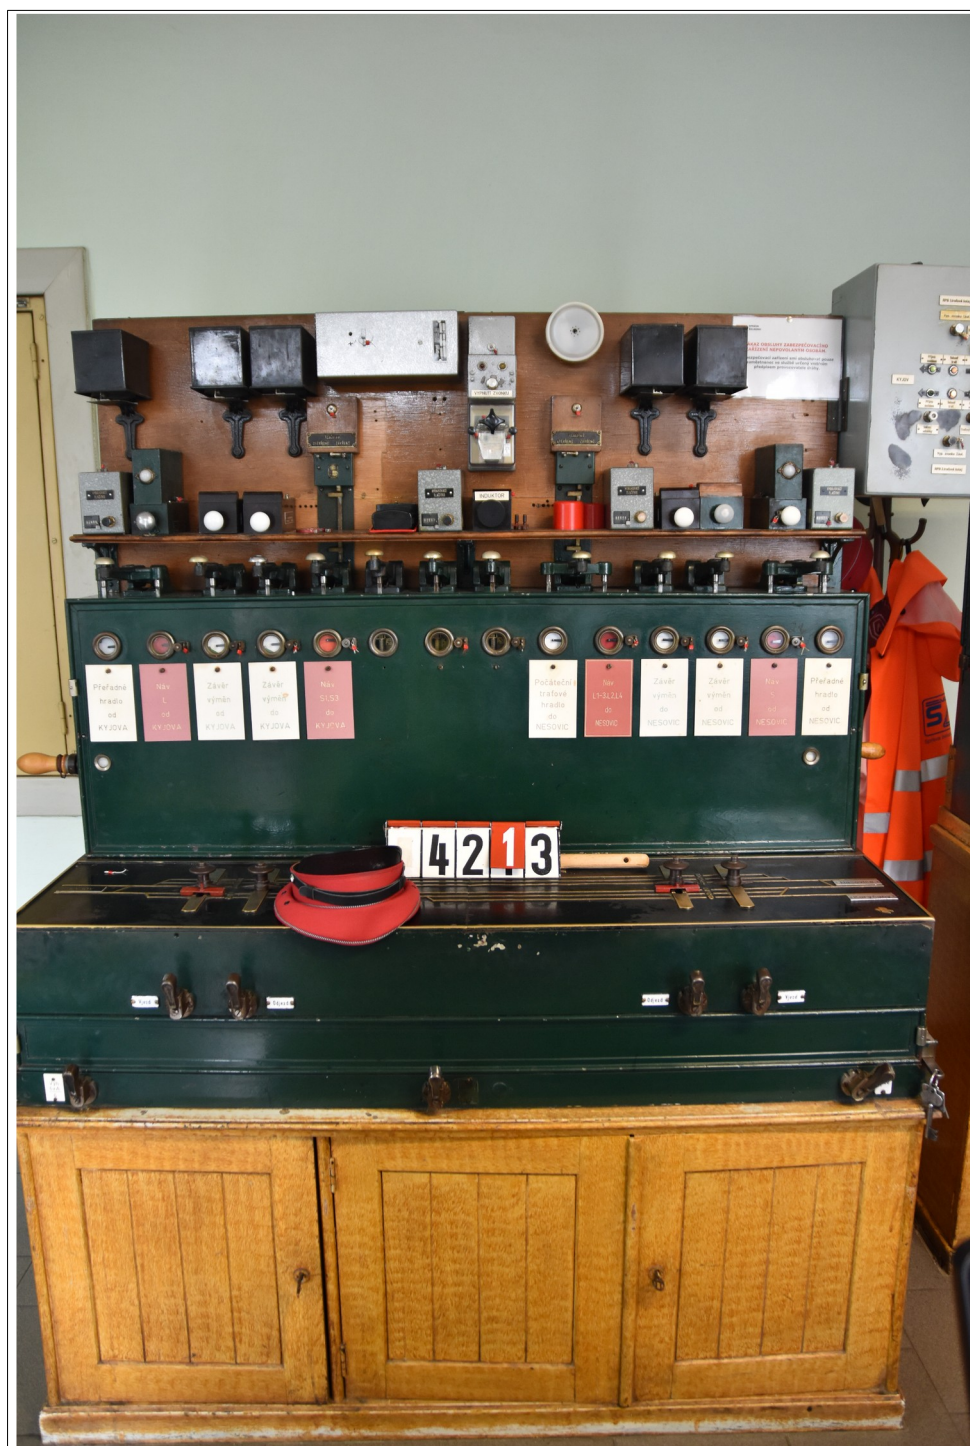
Obr. č. 5: Pohled na řídicí přístroj ZZ v dopravní kanceláři žst. Nemotice

řídící přístroj (ŘP) v dopravní kanceláři, stav prvků pro jízdu od žst. Nesovice z 1. TK:

- na ŘP bylo uzavřeno návěstní hradlo pro návěstidlo S (červená clonka) a vybaveno přeřadné hradlo od Nesovic (bílá clonka). Výše uvedené úkony provedl signalista stavědla St. 2. Návěstní hradlo na stavědle St. 2 i na ŘP mělo současný chod. Přeřadné hradlo se vybavilo souběžně s hradlovou zarážkou na stavědle St. 2. Ve vztahu ke změně stavu zabezpečovacího zařízení po vzniku MU šlo o úkony, které lze tolerovat, protože se jedná o standardní činnost signalisty a výpravčího po vjezdu vlaku na určenou SK a z bezpečnostního hlediska je potřebné krýt žst. vjezdovým návěstidlem s návěstí „Stůj“. Obsluhou ŘP byla pomocí hradlového poloautomatického bloku rovněž dána odhláška do žst. Nesovice;

- závěr výměn od Nesovic na ŘP byl výpravčí uzavřen a pro stavědlo St. 2 uvolněn. Bílá clonka na závěru výměn od Nesovic na ŘP potvrzovala provedení úkonu. Tento úkon provedený výpravčí umožnil signalistovi na stavědle St. 2 vrátit kolejový závěrník do základního stavu, skrýt tím číslo koleje na kolejovém číselníku a vrátit výměnové páky do základních poloh. Tyto úkony již neměly bezpečnostní opodstatnění a způsobily tak změny na místě MU z pohledu monitorování nehodového děje na elektromechanickém SZZ.

- na počítadle u vybavovacího tlačítka pro hradlovou zarážku pro odjezdové vlakové cesty na 1. TK směr žst. Kyjov byl jiný číselný údaj než v ranní předávce služby v den vzniku MU. V záznamníku poruch v dopravní kanceláři v den vzniku MU nebyla evidována žádná porucha hradlové zarážky;

- použití vybavovacího tlačítka pro hradlovou zarážku pro odjezdové vlakové cesty, konkrétně pro vlak Sp 1767 na 1. TK směr žst. Kyjov, nebylo zaznamenáno v dopravní dokumentaci;

- odjezdová vlaková cesta z 1. SK na 1. TK směr žst. Kyjov pro vlak Sp 1767 byla na SZZ zrušena (důkazem byl stav RPB a použití vybavovacího tlačítka pro hradlovou zarážku na ŘP pro odjezdové vlakové cesty na 1. TK směr žst. Kyjov).
