Agencija za istraživanje nesreća u zračnom, pomorskom i željezničkom prometu
Odjel za istrage nesreća u željezničkom prometu

KONAČNO IZVJEŠĆE

**Incident, izbjegnuti sudar vlakova broj 61015 i
5104 u kolodvoru Lekenik na pruzi oznake M502-
2, dana 19.03.2025.**

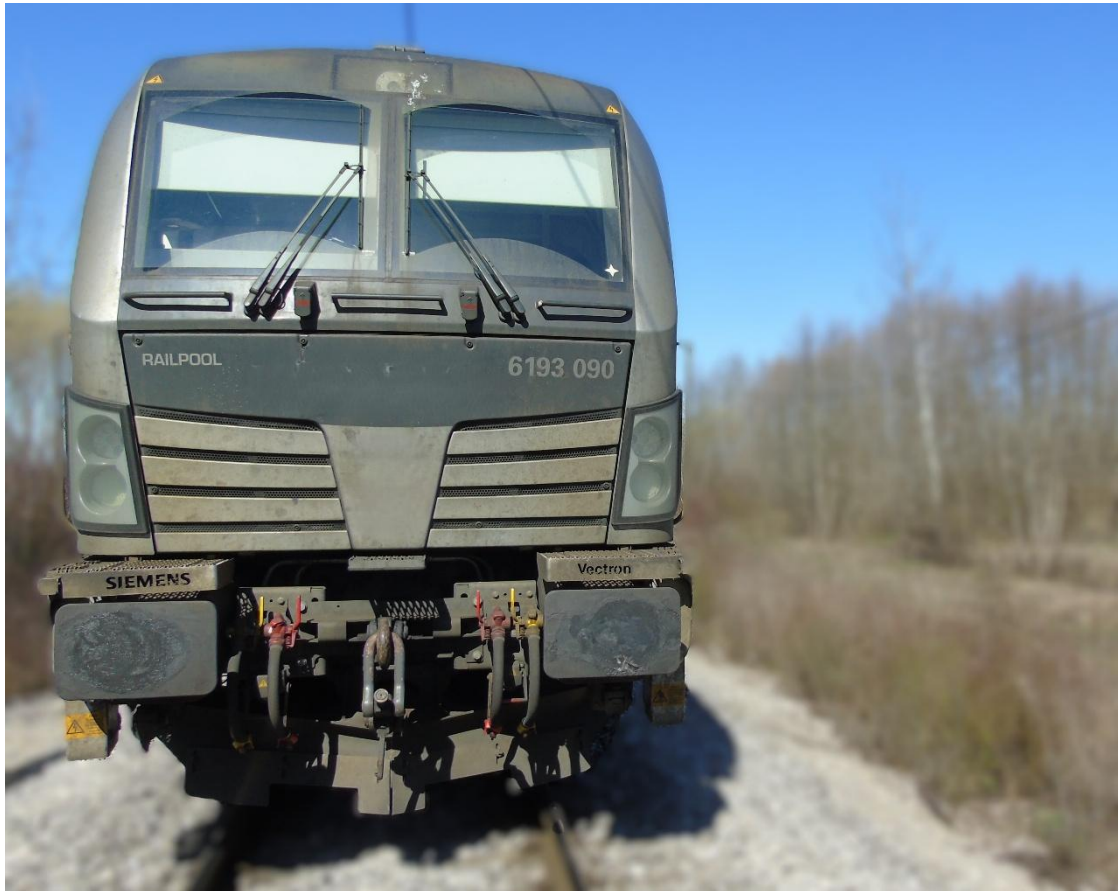
Slika 4. - Električna lokomotiva Siemens Vectron serija 6193 090 (Izvor: AIN)

Električna lokomotiva Siemens Vectron serija 6193 (Slika 4.) izgrađena je u tvornici Siemens Mobility u München, Njemačka. To je višesustavna lokomotiva s maksimalnom snagom od 6,4 MW i najvećom dozvoljenom brzinom 160 km/h. Ljuska sanduka lokomotive sastoji se od postolja (noseći okvir sanduka), dviju upravljačnica, bočnih stjenki i dva poprečna krovna luka. Sanduk lokomotive je samonosiv, izrađen je od čelika i potpuno zavaren osim dva krovna poprečna luka koji su pričvršćeni vijcima. Na prednjem dijelu upravljačnice je izmjenjivi čelični čelni dio (tzv. crash end) koji je zakovicama pričvršćen na sanduk lokomotive.

Nakon izbjegnutog sudara lokomotiva je pregledana i vraćena u promet. Prilikom pregleda nisu uočeni nedostaci koji su mogli utjecati na ishod incidenta.

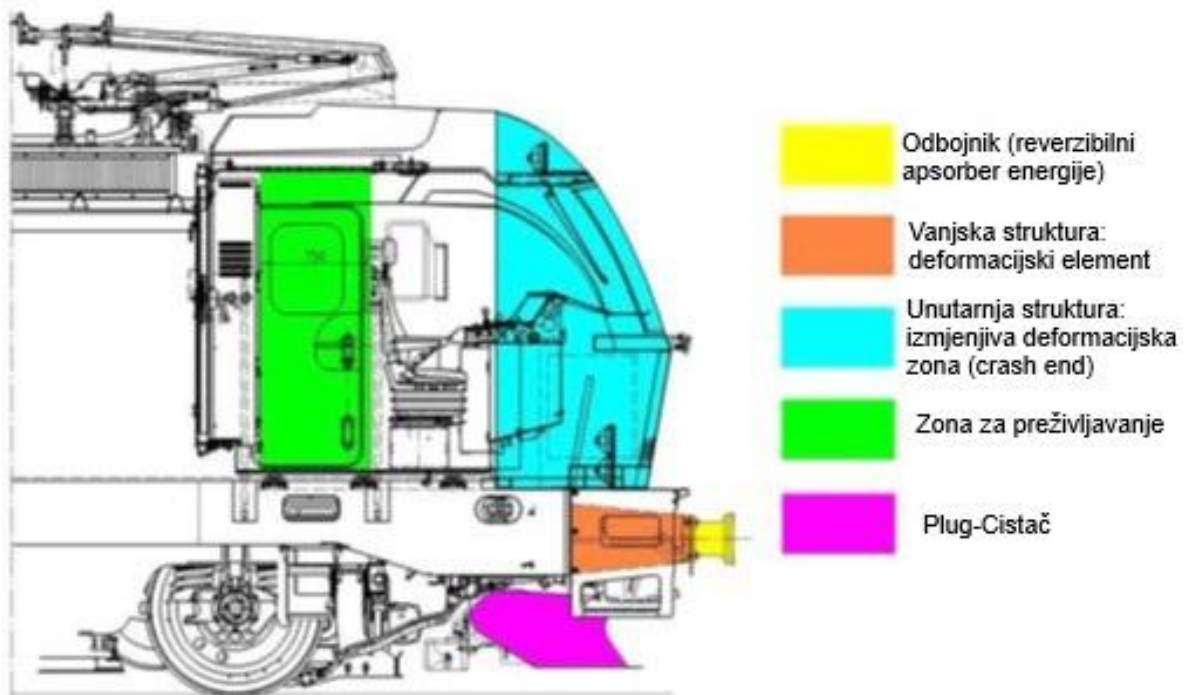
Slika 5. Prikaz Crash-koncepta (koncept prihvaća sudara) X4 (Izvor: Siemens priručnik)

Sanduk lokomotive ispunjava zahtjeve pasivne sigurnosti prema TSI HS RST:2008-09 kao i prema EN 15227:2008-01 (EN 15227:2011).

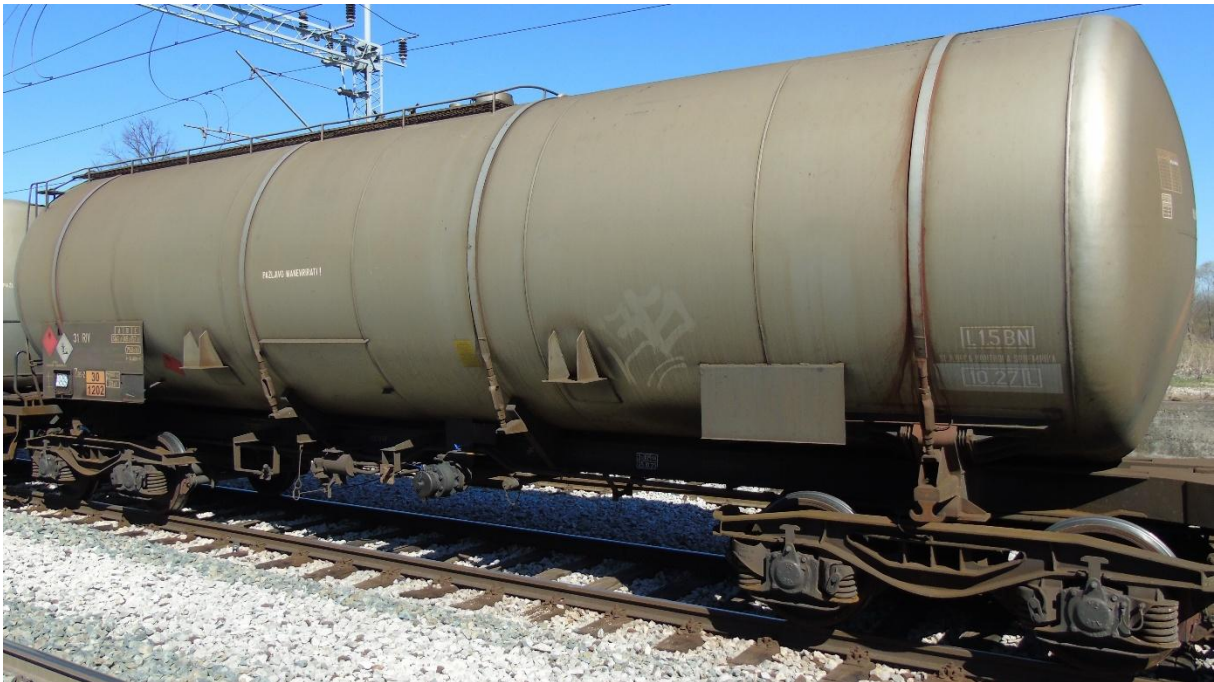
Slika 6. Vagon serije Zas-z (Izvor: AIN)

Vagon serije Zas-z (Slika 6.) je četveroosovinska vagona cisterna za prijevoz tekućina kao što su laki naftni derivati, a u prvome redu razne vrste benzina. Predviđena je za brzine do 100 km/h. Duljina cisterne preko odbojnika je 14400 mm, a ukupna visina 4260 mm. Prosječna vlastita masa cisterne je 22,5 t dok je nosivost 57,5 t. Tekućina se u spremnik utiče kroz otvor odozgo, a iz spremnika ističe otvaranjem bočnih ventila. Na vagonu se nalazi natpis iz kojega je vidljivo za prijevoz kakve tekućine je vagon namijenjen. Na svim uključenim vagonima obavljena je revizija u propisanom roku.

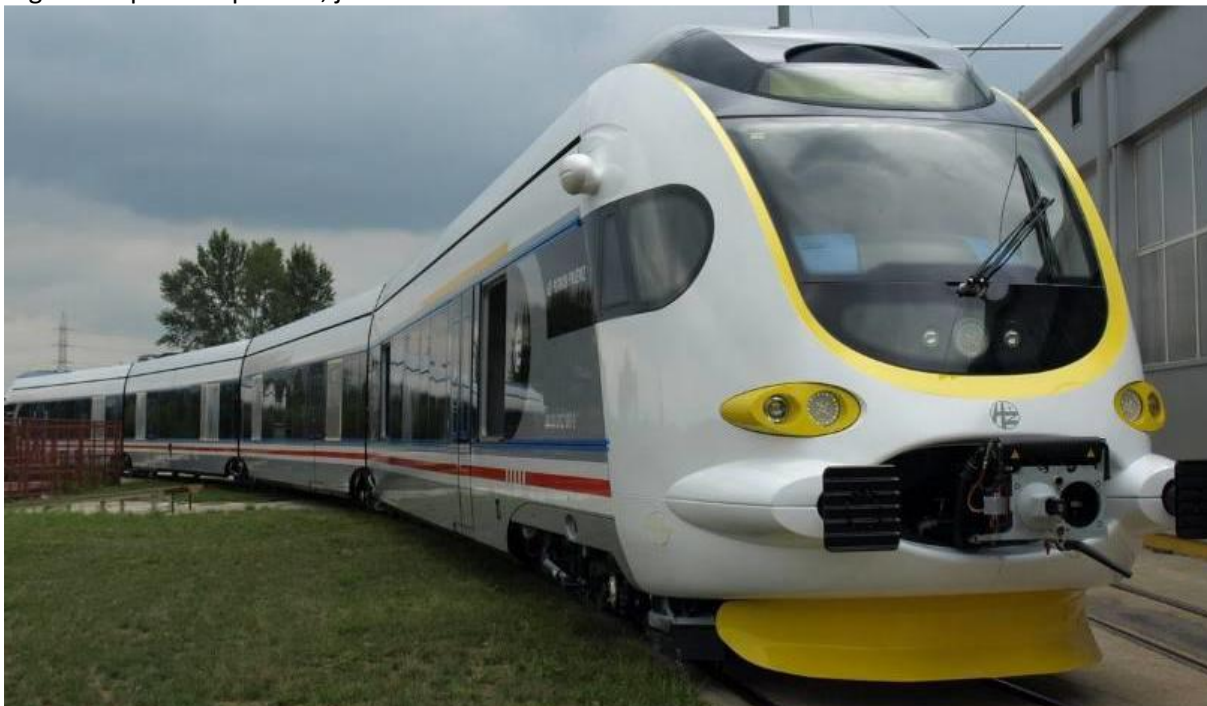
Slika 7. EMV (elektromotorni vlak) 6 112 (Izvor: KONČAR-Električna vozila d.d.)

Vlak broj 5104 je elektromotorni vlak (EMV) serije/oznake 6 112, četverodijelna kompozicija za regionalni putnički promet, jedinstvene oznake 94 78 6 112 306-7.

Vlak se sastoji od dva krajnja, pogonska modula (A i B) i jednim ili dva putnička modula koja se ugrađuju između njih (C1 i C2).

Putnički modul je kompletno niskopodni. Visina poda je na 600 mm iznad tračnica, maksimalno 850 mm iznad slobodnih postolja. Modul se oslanja na dva međupostolja na spojevima dvaju modula, a opremljen je s parom dvostrukih vrata te sjedištima višeg komfora prilagođenih regionalnom prijevozu. Putnički prostori međusobno su spojeni mjehovima, te čine jedinstveni prostor bez pregradnih stijena. Dužina EMV je 75000 mm s rasporedom osovina Bo'2'2'2'Bo' i širinom sanduka 2885 mm. Sanduk vlaka ima otpornost prema normama EN 12663 i EN 15227. Masa praznog vlaka iznosi 139,8 t.

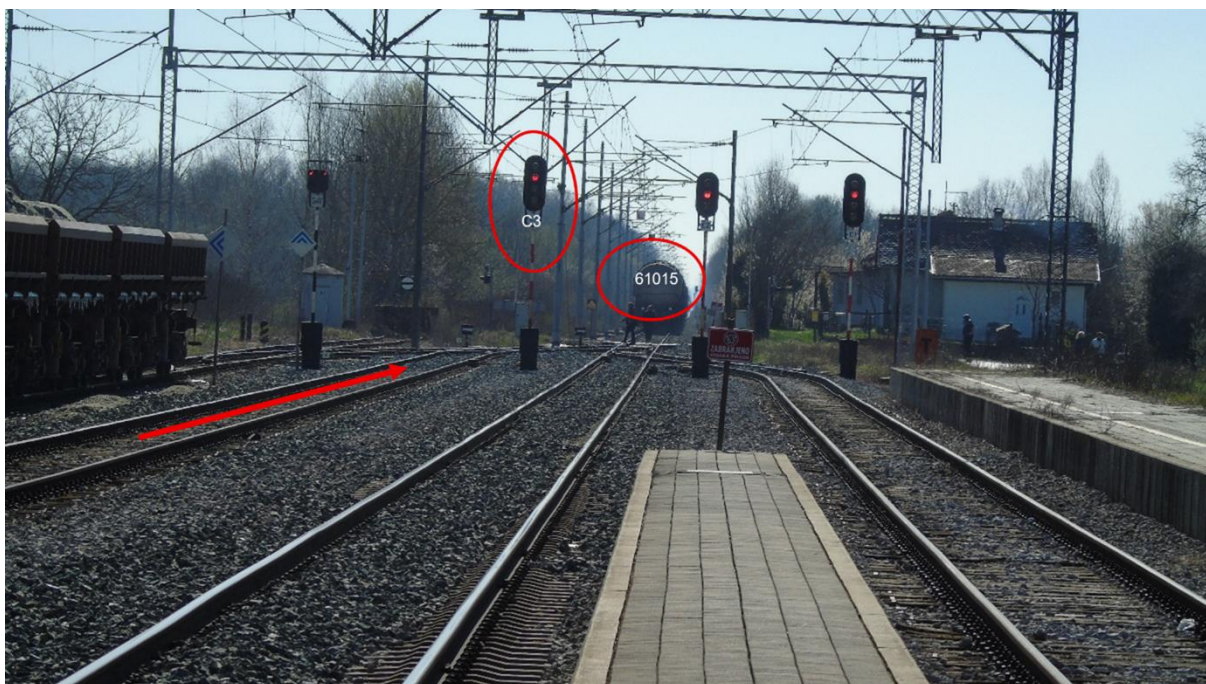
kočnicu lokomotive, vlak se ne zaustavlja te ulazi u kolodvor Lekenik na za to predviđeni 3. kolosijek. Uključeni strojovođa, vidjevši da se vlak ne zaustavlja, odnosno neće se zaustaviti na izlaznom signalu C3 iz kolodvora Lekenik, koji je pokazivao signalni znak „STOJ“, dovikuje prometniku vlakova koji je izašao dočekati vlak, da ne može zaustaviti vlak, prolazi preko skretnica broj 3 u km 389+780 i broj 1 u km 390+408. U 08:20:22 sati vlak prolazi izlazni signal oznake „C3“ koji je pokazivao signalni znak „STOJ“ posljedica čega je aktivacija balize na 2000 Hz. U 08:21 sati elektro-energetski dispečer u CDU Zagreb isključuje napon u KM na dionici Greda-Lekenik na zahtjev prometnika kolodvora Lekenik. Nakon izlaznog signala vlak prolazi ŽCP oznake PBA-1 u km 390+353 i konačno se zaustavlja nešto manje od tri minute kasnije u 08:23:05 sati čelom u km 389+780. Putnički vlak broj 5104 krenuo je iz kolodvora Greda u 08:17 sati približavao se iz suprotnog smjera vlaku 61015 te je strojovođa nakon što je primijetio nestanak napona u kontaktnoj mreži (08:21 sati) zaveo brzo kočenje i zaustavio vlak čelom ispred Prostornog signala broj 472, u km 388+450, odnosno 1330 m dalje od čela teretnog vlaka 61015.

Slika 10. – Slika mjesta zaustavljanja vlaka nakon prolaska pored izlaznog signala „C3“ koji je pokazivao signalni znak „STOJ“ (Izvor slike: AIN)
