# Veiligheidsonderzoeksverslag

## Aanrijding van een vrachtwagen door een goederentrein Verrebroek - 29/07/2025

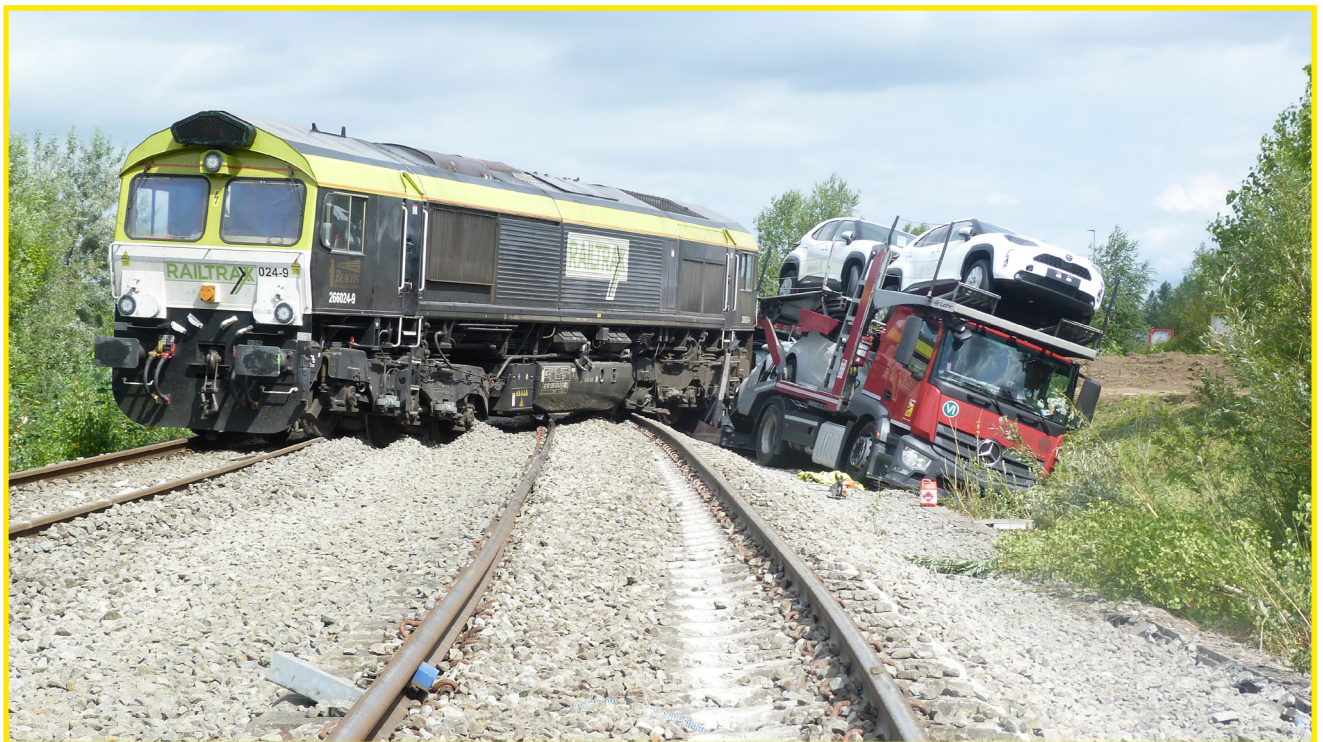
De trein botst op de overweg tegen de vrachtwagen met een snelheid van 35,8 km/u. Door de impact ontspoord de trein en komt deze enkele meters verder tot stilstand. De aanrijding veroorzaakt aanzienlijke schade aan zowel de spoorweginfrastructuur als het rollend materieel. Er vallen geen gewonden.

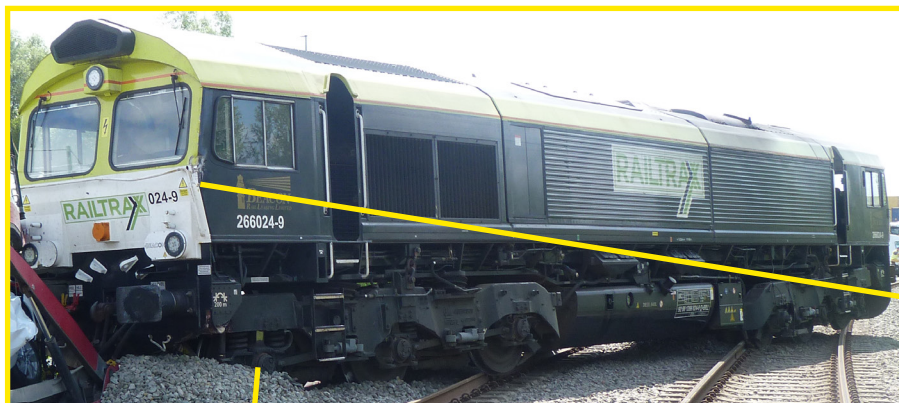
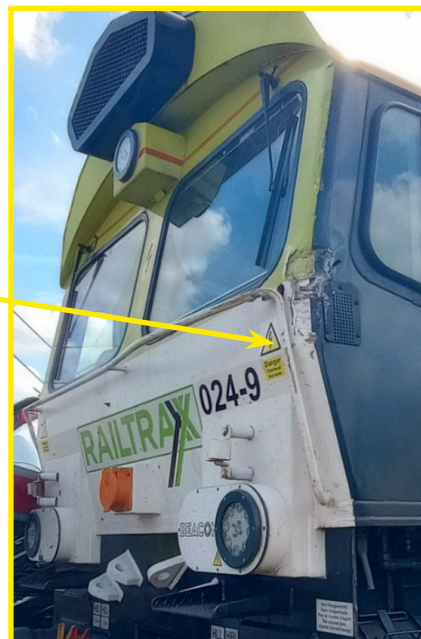
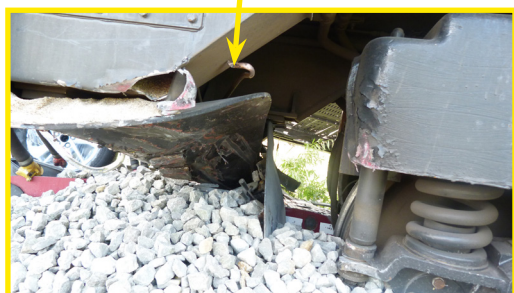
Er is schade aan de locomotief, onder andere aan de buffers, de zandbak, de voettrede, de frontplaat, de koplamp, de draaistellen en de wielen.

- Er is schade aan de locomotief onder meer de buffers, voettrede, zandbak, frontplaat, koplamp, wielen, tractiemotoren, ...
- Door de impact zijn de draaistellen gedeeltelijk losgeraakt van het onderstel.

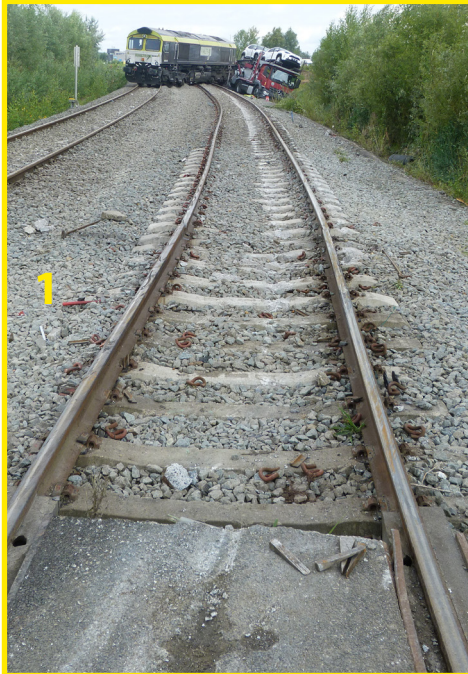
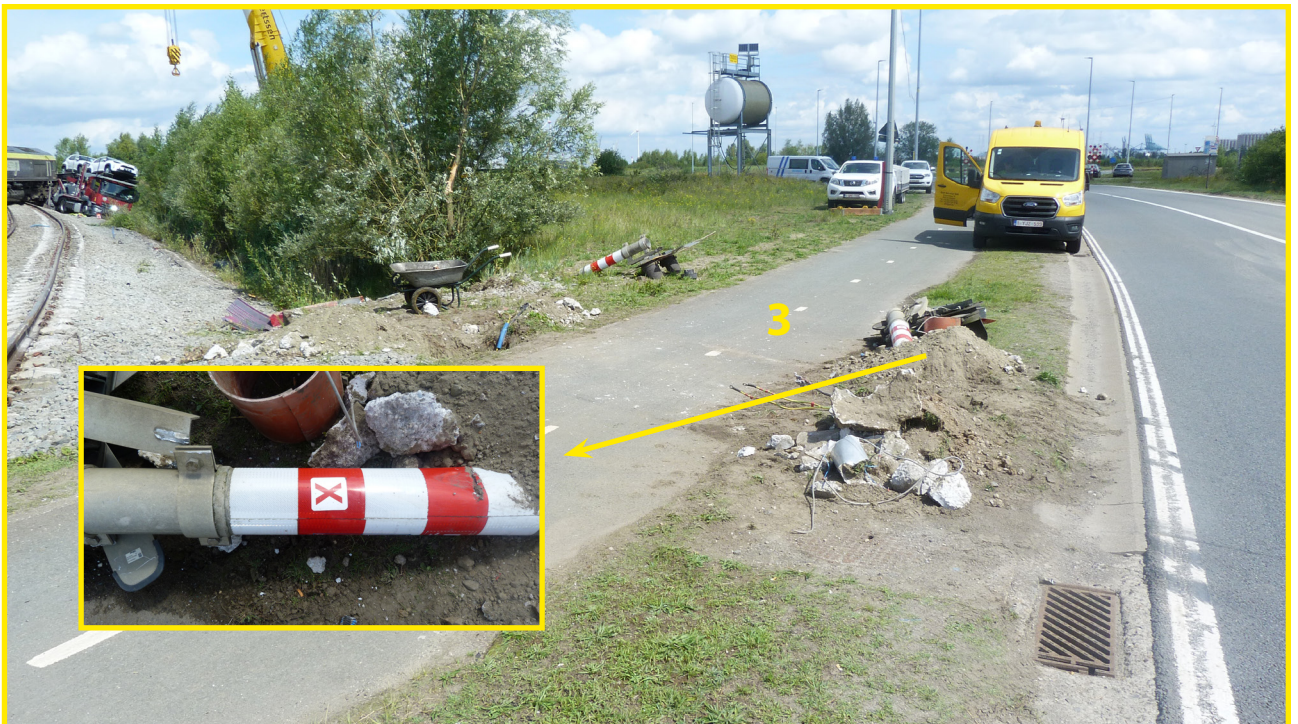
Schade aan

- 1) dwarsliggers en rails
- 2) overweg
- 3) overweginstallatie

Na het ongeval heeft Infrabel volgende (herstel)werkzaamheden uitgevoerd aan de infrastructuur:

- Op spoor A en B worden over een lengte van 150 meter de dwarsliggers vervangen.
- Op spoor A wordt over een lengte van 150 meter de rails vervangen.
- De rails ter hoogte van overweg 1321 worden vervangen.
- Ter hoogte van overweg 1321 wordt kurkrubber gegoten (beide sporen over een lengte van ongeveer 18 meter).
- De overwegsignalisatie (overwegpalen W, X en X') wordt hersteld.

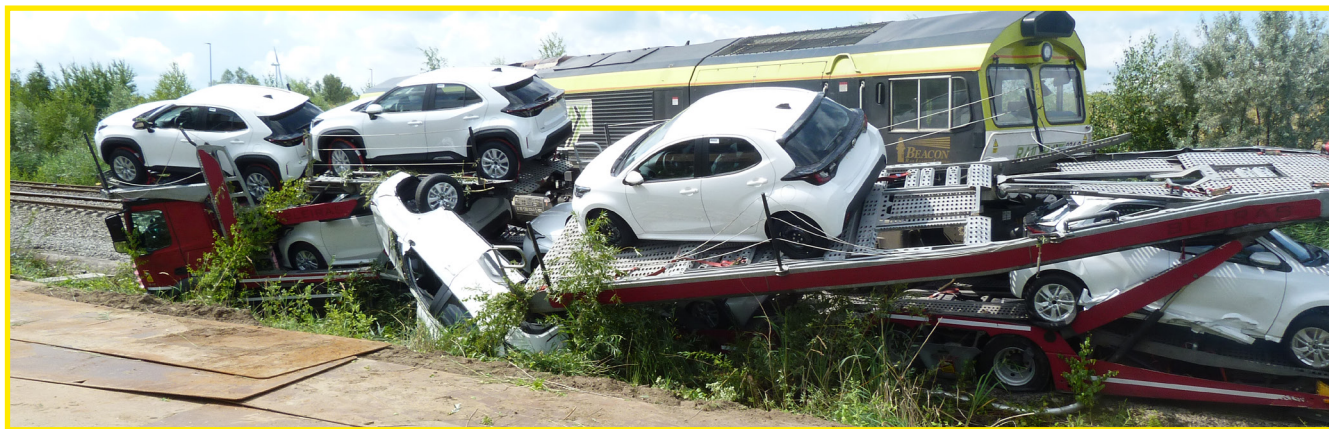
Zowel de vrachtwagen met oplegger als de lading raken zwaar beschadigd.

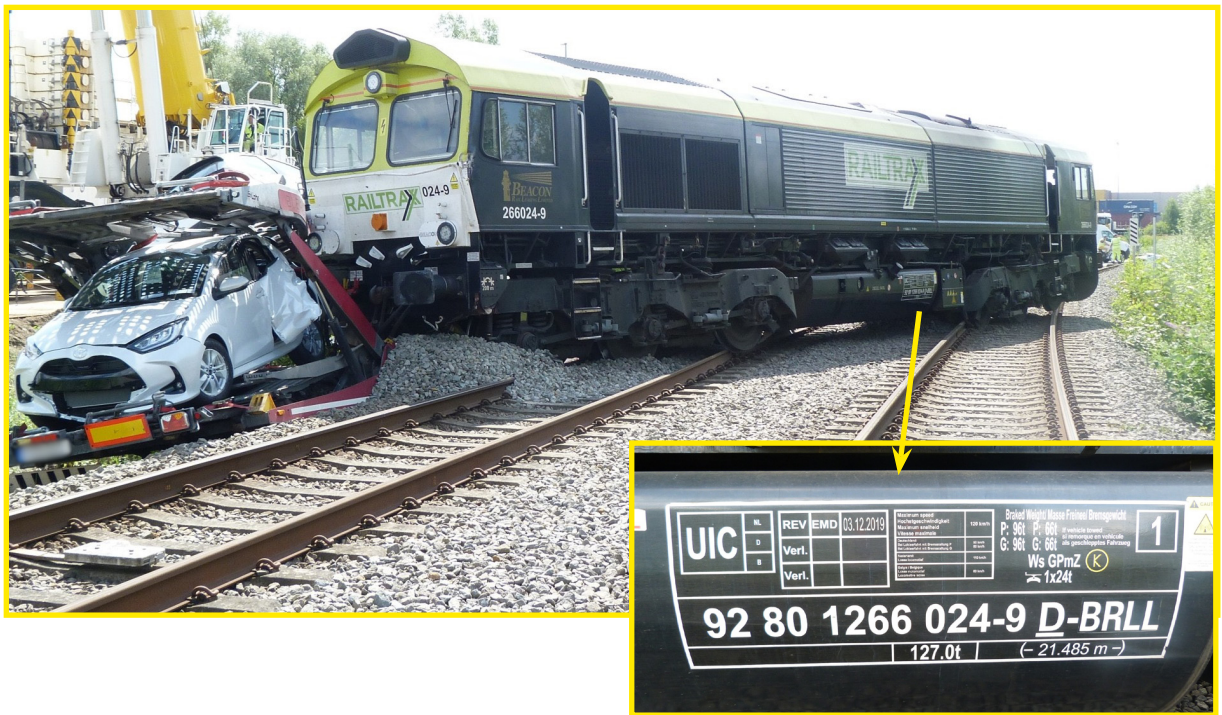
De trein is aangedreven door een zesassige diesellocomotief van het type Class 66 met EVR<sup>2</sup>-nummer 92 80 1266 024-9 en is eigendom van Beacon Rail (D-BRLL). Railtraxx is de exploitant van de locomotief.

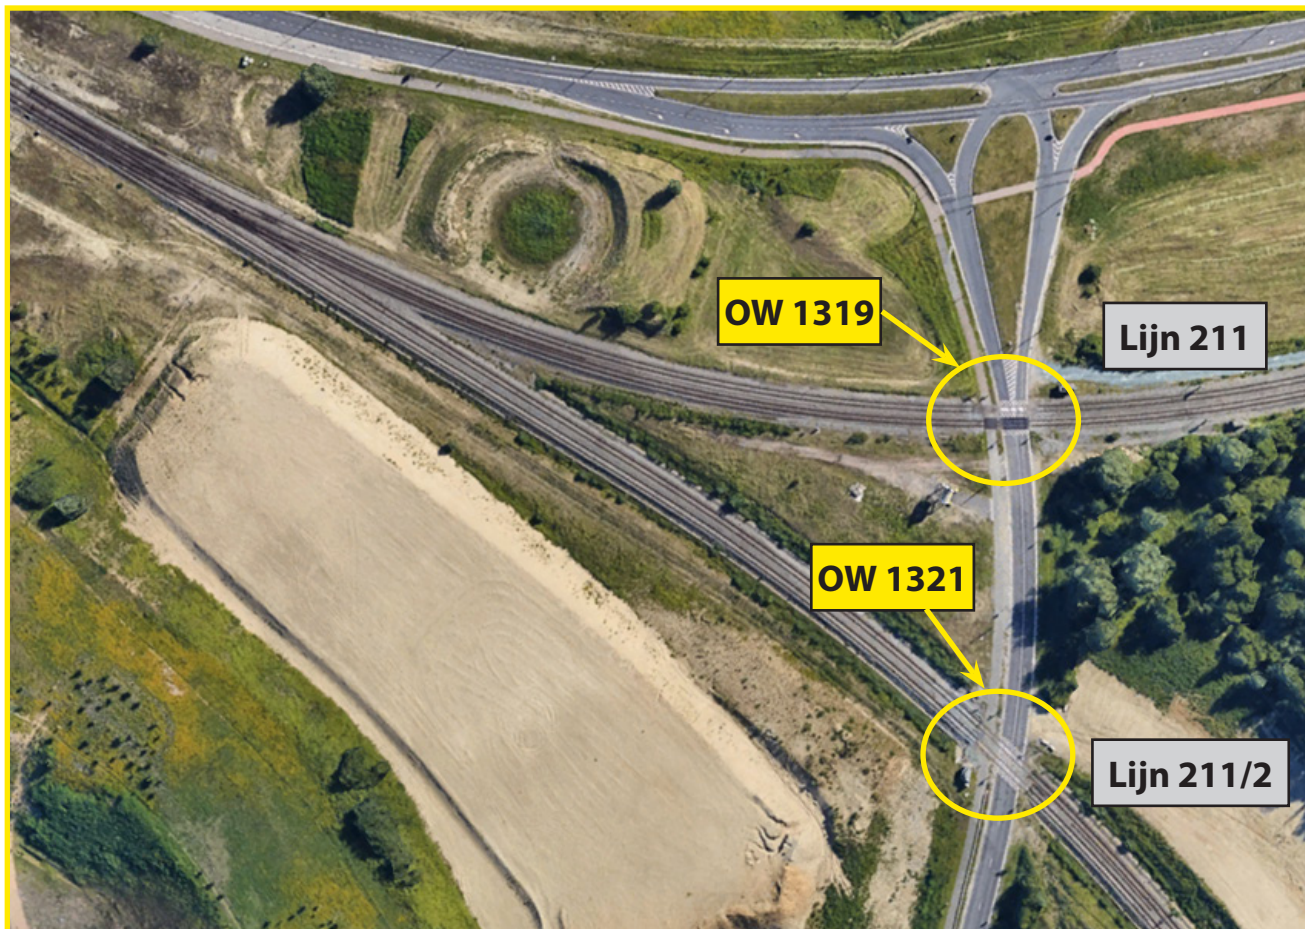
Spoorlijn 211/2 is een verbindingsspoor binnen de Antwerpse havenzone, op de linkeroever.

Lijn 211/2 takt af van lijn 211 ter hoogte van Y Haandorp en verbindt deze met Y Aven Ackers op lijn 10.

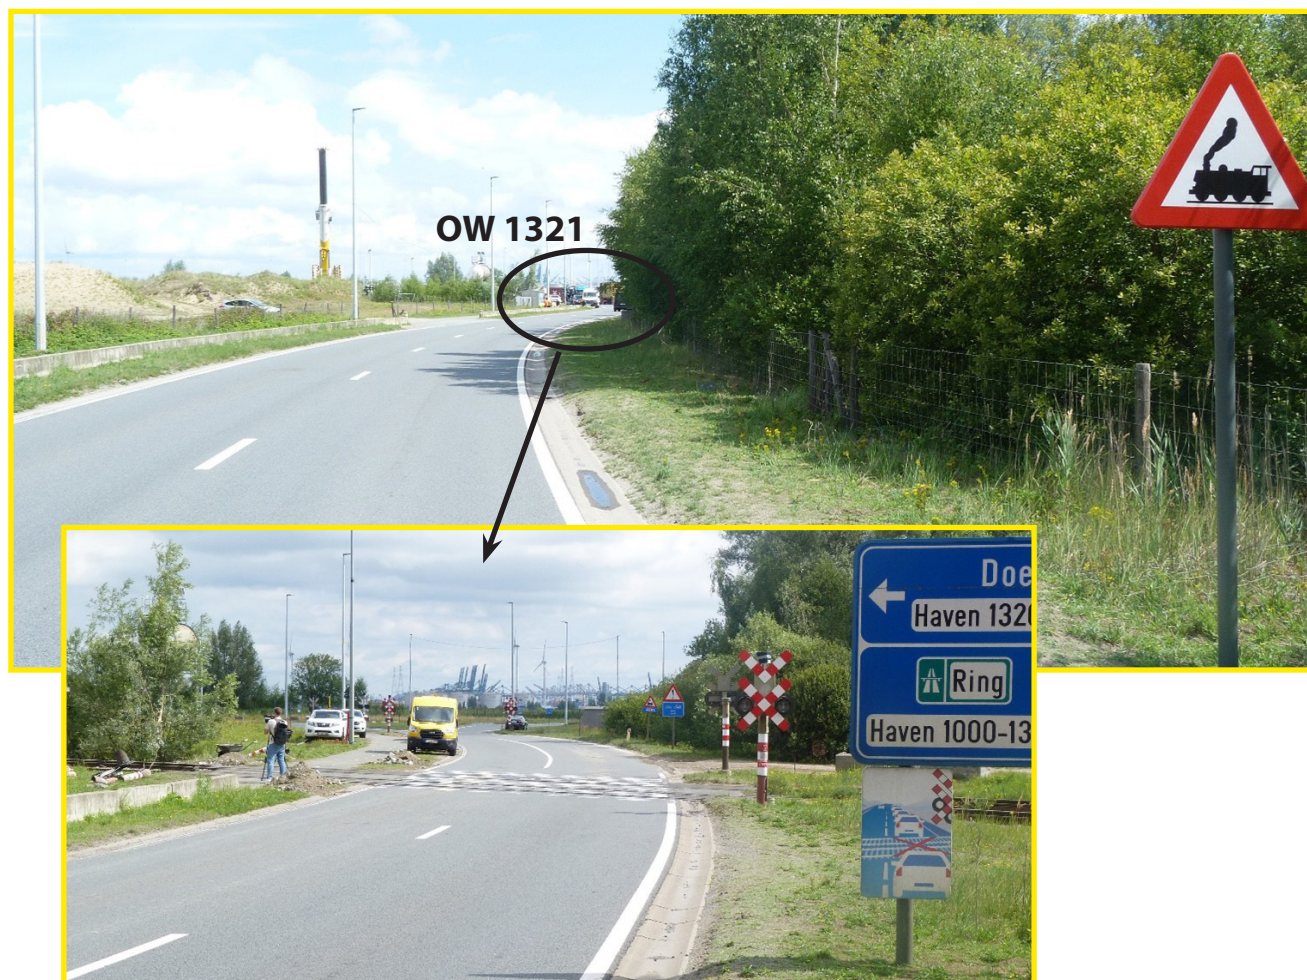
Overweg 1321 bevindt zich net na een lichte bocht in de Schoorhavenweg, wanneer men rijdt in de richting van de Hooghschoorweg. In deze bocht is er begroeiing aanwezig in de berm, bestaande uit lage en middelhoge vegetatie.

Het aankondigingsbord A43, voor een overweg zonder slagbomen, is geplaatst op 150 meter afstand van de overweg en is zichtbaar. De overweg en de bijhorende signalisatie op de Schoorhavenweg zijn reeds vanaf een afstand van 80 meter goed waarneembaar, na een lichte bocht.

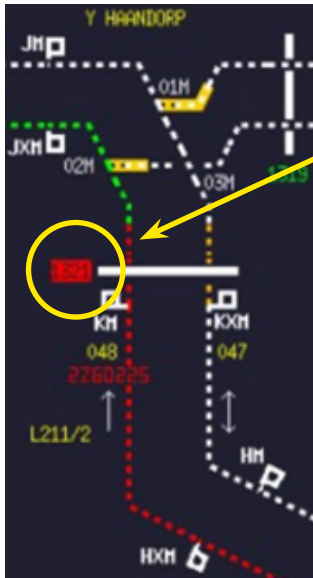
Uit de ARTWeb-gegevens blijkt dat goederentrein Z60225 het geopende sein K-M.1 en overweg 1321 passeert. Dit gebeurt omstreeks 19.32 uur.

Op de EBP-beelden is te zien dat de reisweg van de goederentrein vrij is en wordt ingeklonken. Omstreeks 19.33 uur, bij de doorgang van de trein aan overweg 1321, vertoont de overweg een storing waarbij er geen overeenstemming meer is tussen de toestand van de overweg op het terrein en de door het EBP-systeem geregistreeerde toestand van de overweg. Daarna komt de overweg in groot alarm.

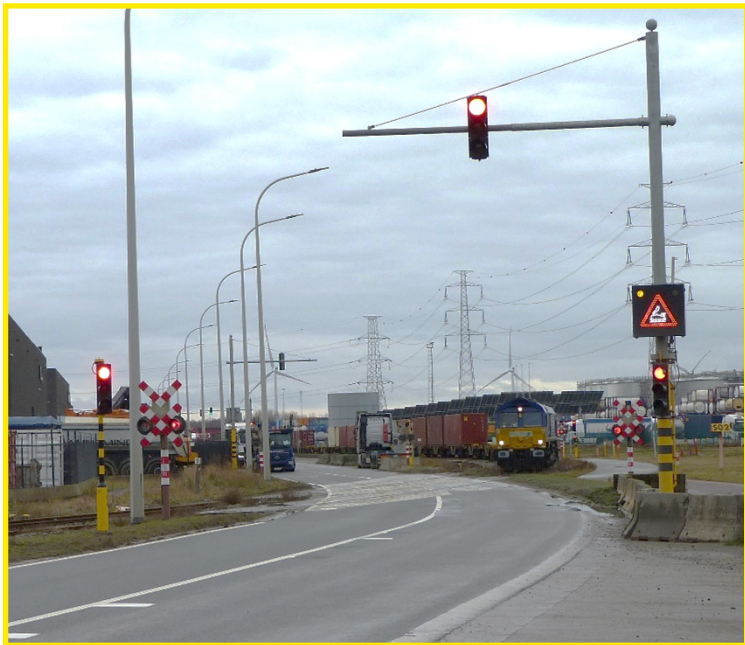
Foto genomen door het OOIS tijdens een terreinbezoek in de haven van Antwerpen aan L-211-16 (januari 2026).

Een aantal van de overwegen in het havengebied zijn bijkomend uitgerust om de veiligheid te verhogen bijvoorbeeld met de installatie van een dynamisch verkeersbord en verkeerslichten.

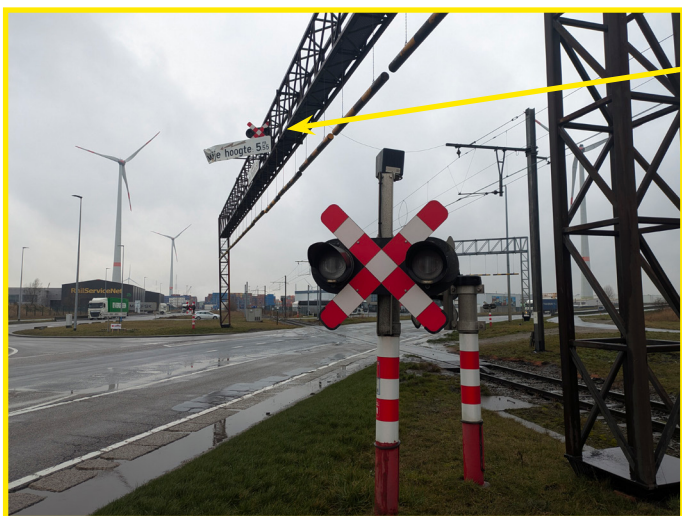
Foto genomen door het OOIS tijdens een terreinbezoek in de haven van Antwerpen aan L-222-488 (februari 2026).

Bij onderstaande overweg zijn hoogteportieken boven de rijbaan geïnstalleerd met een bijkomend verkeerslicht.

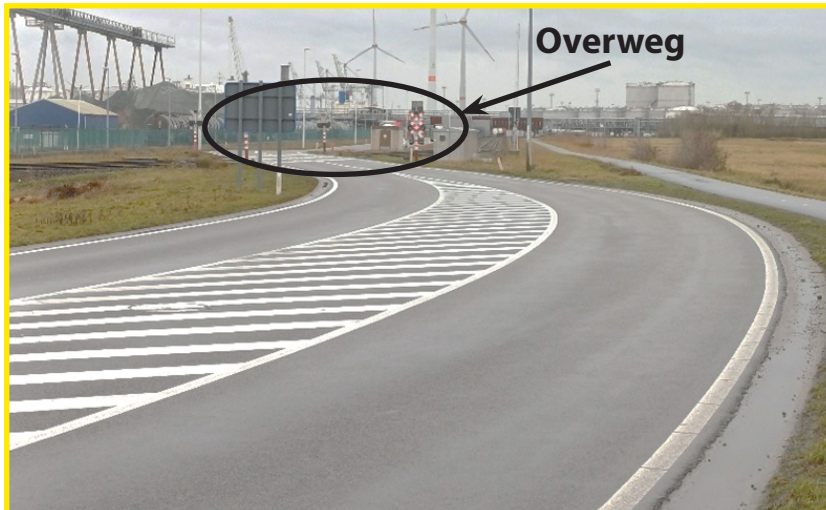
Foto genomen door het OOIS tijdens een terreinbezoek in de haven van Antwerpen aan L-211-32 (januari 2026).

Een andere mogelijke ingreep is een asverschuiving van de weg, waarbij een lichte bocht wordt ingevoerd zodat bestuurders automatisch snelheid minderen bij het naderen van de overweg. Deze maatregel is echter niet overal ruimtelijk uitvoerbaar.
