**REPUBLIC OF BULGARIA**  
**NATIONAL BOARD AIR, MARITIME AND RAILWAY ACCIDENTS**  
**INVESTIGATION (NAMRAIB)**

**FINAL REPORT**  
**on the**  
**investigation of a railway accident — collision with rock mass and derailment of**  
**locomotive No. 91520044191-2 operating fast train No. 4631 between Tsareva Livada and**  
**Tryavna stations on 04 April 2026**

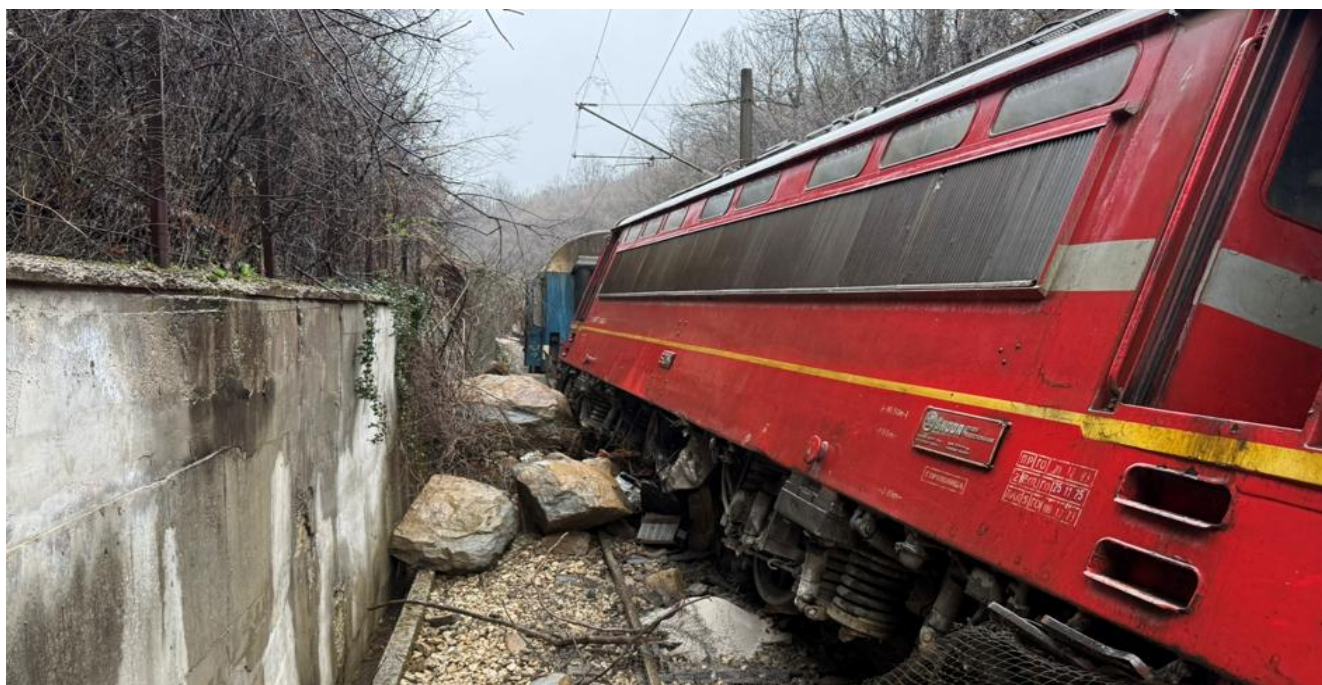
**Fig. 1.3. Locomotive No. 91520044191-2 of FT No. 4631, derailed with all wheelsets**

As a result of the impact, only the locomotive derailed with all its wheelsets and came to rest tilted to the left, leaning against the slope; part of the fallen rock mass remaining beneath the locomotive and to its right. After the collision, the locomotive crew got out, inspected the locomotive and the coaches, while the on-board crew checked the passengers for injuries.

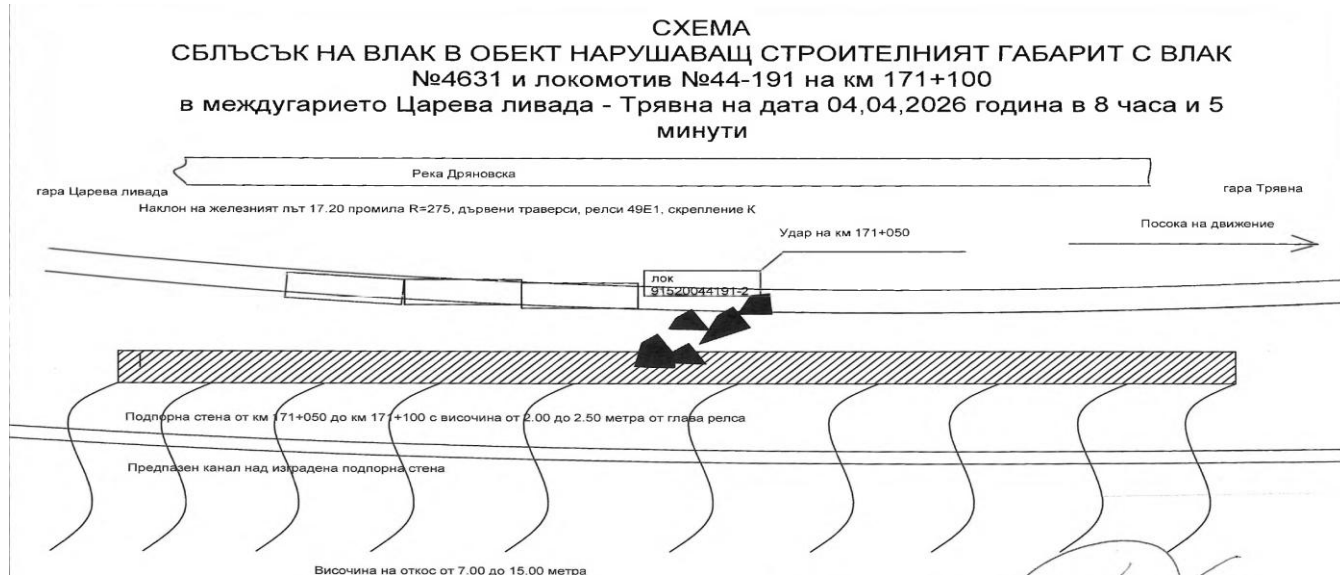
**Fig. 1.4. Diagram of the accident site at about 171+100 km**

The steep slope from which the landmass slid is located about 8 metres above the track along the Tsareva Livada – Tryavna open line at around 171+100 km, to the right in the direction of the train travel. The rock and earth mass amounting to about 20 m<sup>3</sup> collapsed in separate rock blocks onto the track altering the structure gauge.

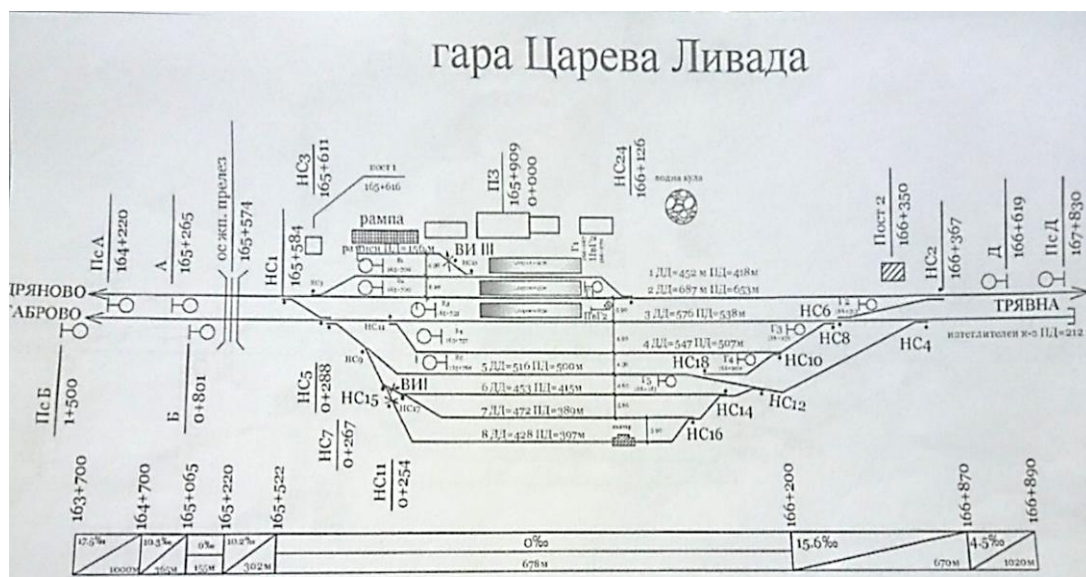
**Фиг. 3.4. Схема на гара Царева ливада**

Царева ливада е възелна гара на 4 основна железопътна линия и на 42 железопътни отклонение за гара Габрово с 5 приемно-отправни коловоза, 4 коловоза за маневрени дейности и 1 товаро-разтоварен коловоз (фиг. 3.4).

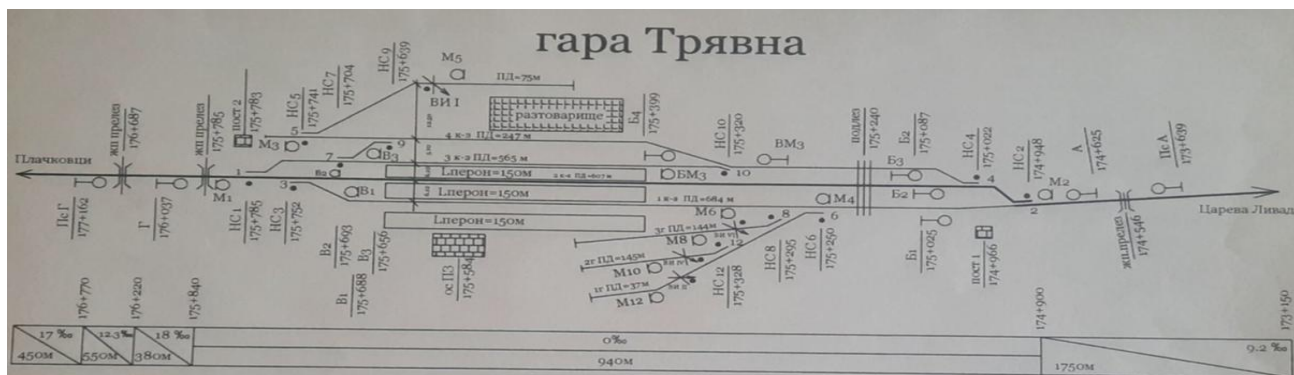
Фиг. 3.5. Схема на гара Трявна

Гара Трявна е посредна гара с 3 приемно-отправни коловоза, 1 коловоз товаро-разтоварен и 2 предпазни коловоза (фиг. 3.5).

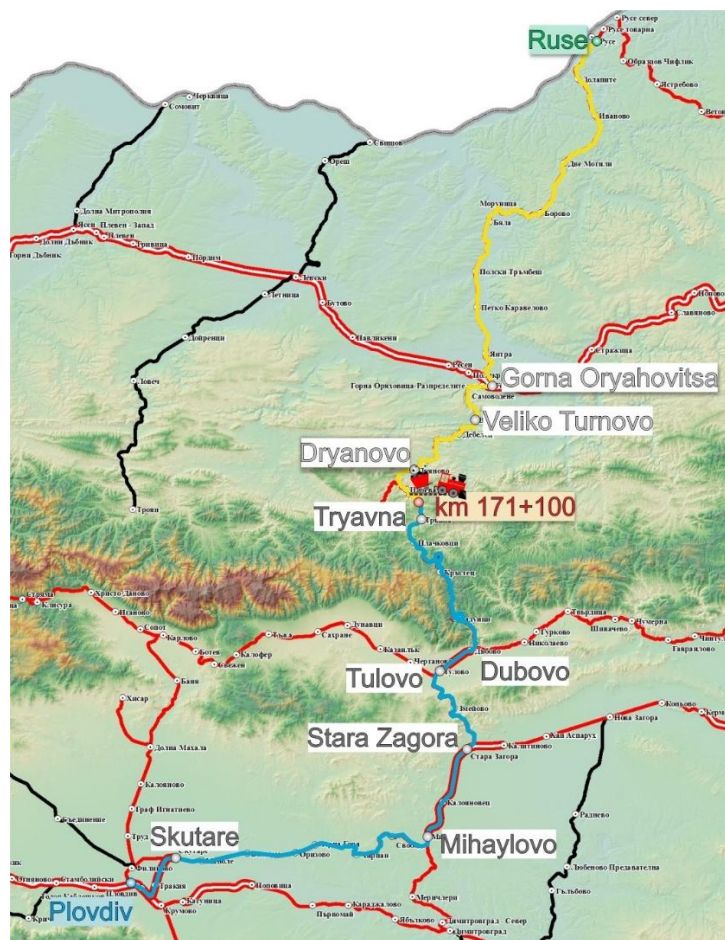
Фиг. 3.3. Маршрут на БВ № 4631 и мястото на произшествието

- - Начална гара за движението на влака (Русе);
- - По-важни гари по трасето на влака;
- - Крайна гара за движението на влака (Пловдив);
- - Място на произшествието (км 171+100);
- Път, който БВ № 4631 е изминал;
- Път, който БВ № 4631 е предстояло да измине.

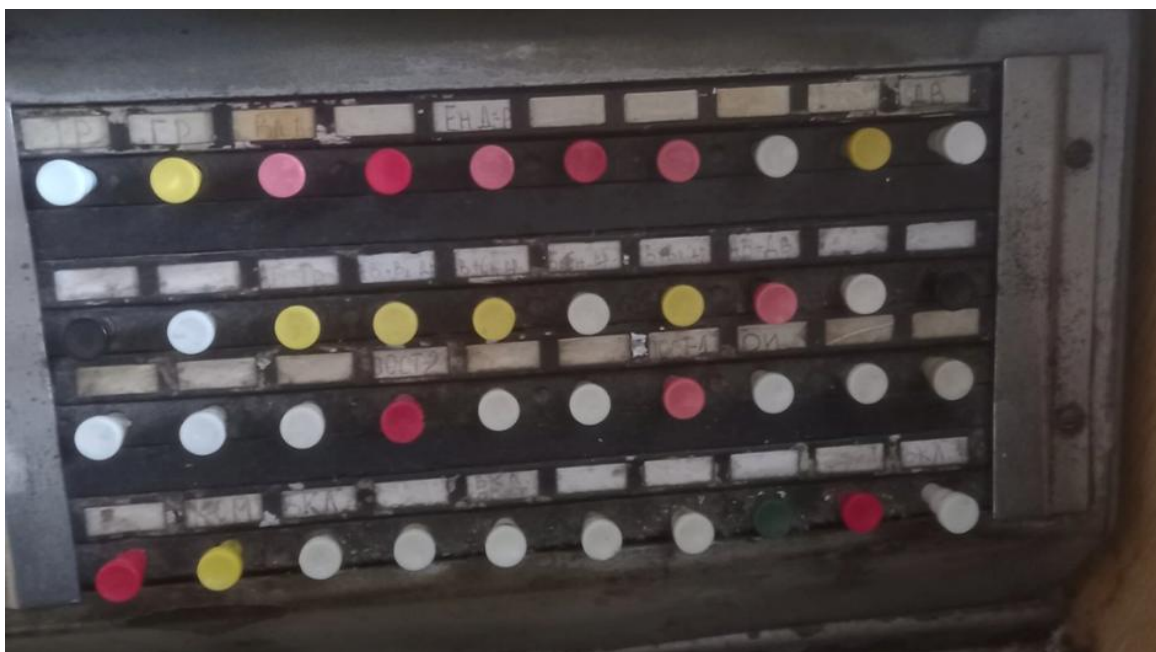
**Фиг. 3.6. КАСС-20 в гара Царева ливада.**

Дежурния ръководител движение в гара Царева ливада осъществява комуникационните връзки със съседните гари и влаковия диспечер с концентратор тип КААС-20. В гарата са осигурени служебни мобилни телефони за аварийни нужди (фиг. 3.6).

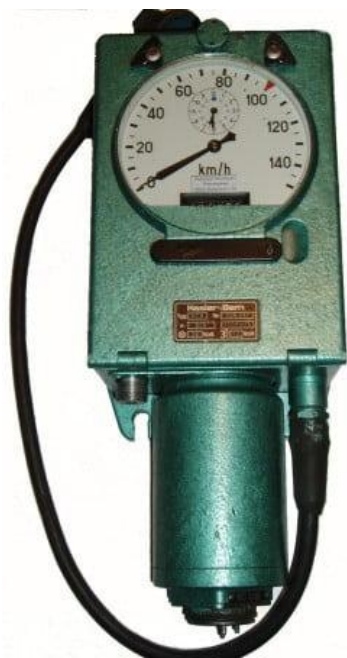
**Фиг. 4.1. Лентов тахограф**

Скоростомерните контролни ленти се разглеждат като ценен обективен документ при разследването на произшествия по безопасността на превозите и жп произшествия.

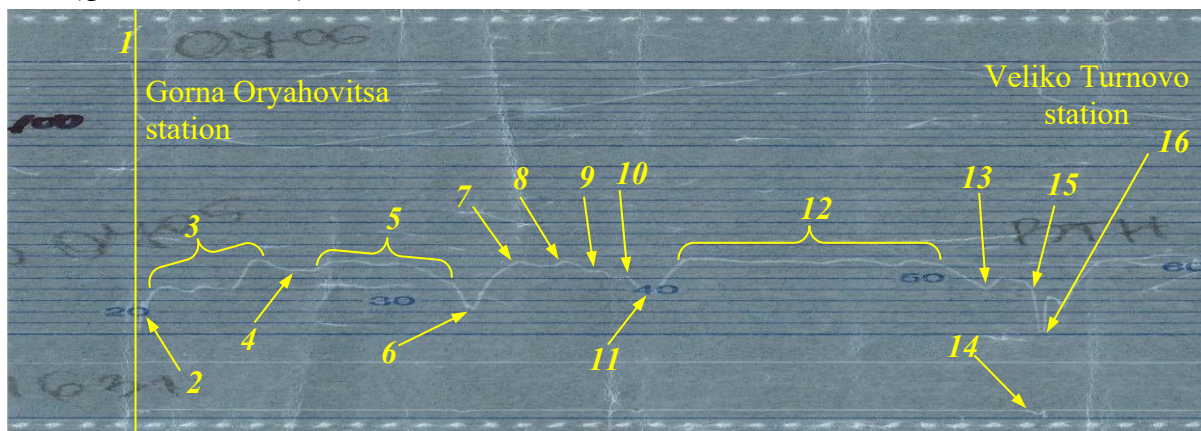
Фиг. 4.5.

В 07:16:30 часа, след изминаване на около 7,750 км от гара Горна Оряховица, скоростта се увеличава и достига 67 км/ч, след което плавно намалява до 64 км/ч и по-нататък се изменя в интервала от 63 до 67 км/ч, като изминава около 4 км за около 11,5 минути (фиг. 4.5, поз. 12). В 07:21:40 часа скоростта на движение намалява до 40 км/ч, след което следва увеличаване до 50 км/ч и плавно намаляване до 47 км/ч от естественото съпротивление на движението на влака (фиг. 4.5, поз. 13).

В 07:22:25 часа при скорост на движение 47 км/ч локомотивният машинист задейства автоматичната влакова спирачка, като намалява налягането в главния въздухопровод с 1,0 bar до 4,0 bar (фиг. 4.5, поз. 14). Скоростта намалява с по-висок темп и след изминаване на около 50 метра за около 10 секунди достига стойност 40 км/ч (фиг. 4.5, поз. 15). В този момент локомотивният машинист прави нова степен на задържане, като намалява налягането в главния въздухопровод с още 0,5 bar до 3,5 bar, с което извършва пълно служебно задържане. В следващия момент той извършва пълно разхлабване и веднага следва бързо задържане с автоматичната влакова спирачка. Скоростта намалява до 0 км/ч и в 07:20 часа влакът се установява в гара Велико Търново (фиг. 4.5, поз. 16).

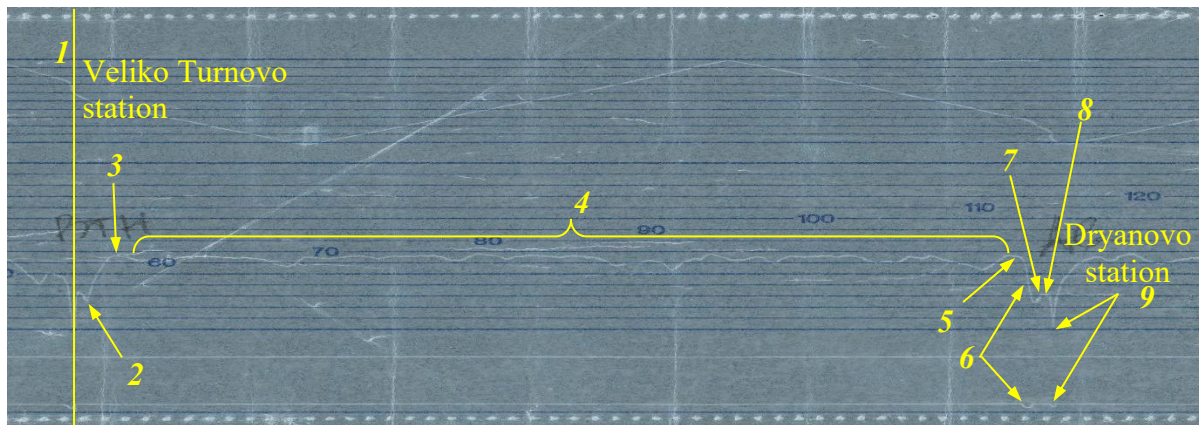
Фиг. 4.6.

След престой от 1 минута, в 07:23:00 часа БВ № 4631 заминава от гара Велико Търново (фиг. 4.6, поз. 1), ускорява и след изминаване около 50 метра в 07:24:30 часа достига скорост 34 км/ч, при което машинистът изключва теглителния режим и скоростта, първоначално по-плавно до 30 км/ч, а след това по-стръмно, започва да намалява и след изминаване на 150 метра в 07:25:00 часа достига стойност 25 км/ч (фиг. 4.6, поз. 2). Машинистът отново включва теглителен режим на локомотива и скоростта се увеличава и достига 66 км/ч (фиг. 4.6, поз. 3). От този момент нататък локомотивът се движи в теглителен режим на движение, като в продължение на 23 км за

23 минути скоростта се изменя в интервала между 54 и 68 км/ч (фиг. 4.6, поз. 4). В 07:46:50 часа, около 1,04 км преди гара Дряново при скорост 67 км/ч локомотивният машинист изключва теглителния режим на локомотива и скоростта на движение започва да намалява от естественото съпротивление при движението на влака (фиг. 4.6, поз. 5). В този режим влакът изминава около 150 метра за 20 секунди и в 07:47:10 часа локомотивният машинист задейства автоматичната влакова спирачка, като намалява налягането в главния въздухопровод с около 1,0 bar. Скоростта започва да намалява с бързи темпове и след изминаване на 300 метра за 40 секунди достига до 34 км/ч (фиг. 4.6, поз. 6). Локомотивният машинист разхлабва автоматичната влакова спирачка и веднага преминава в теглителен режим на движение, при което скоростта се увеличава до 42 км/ч (фиг. 4.6, поз. 7). Отново теглителният режим е изключен и влакът се движи по инерция в продължение на около 170 метра за 20 секунди (фиг. 4.6, поз. 8). При скорост 40 км/ч е задействана автоматичната влакова спирачка чрез намаляване на налягането в главния въздухопровод, вследствие на което скоростта намалява и след изминаване на около 100 метра за

около 10 секунди в 07:49:50 часа влакът се установява на гара Дряново (фиг. 4.6, поз. 9).

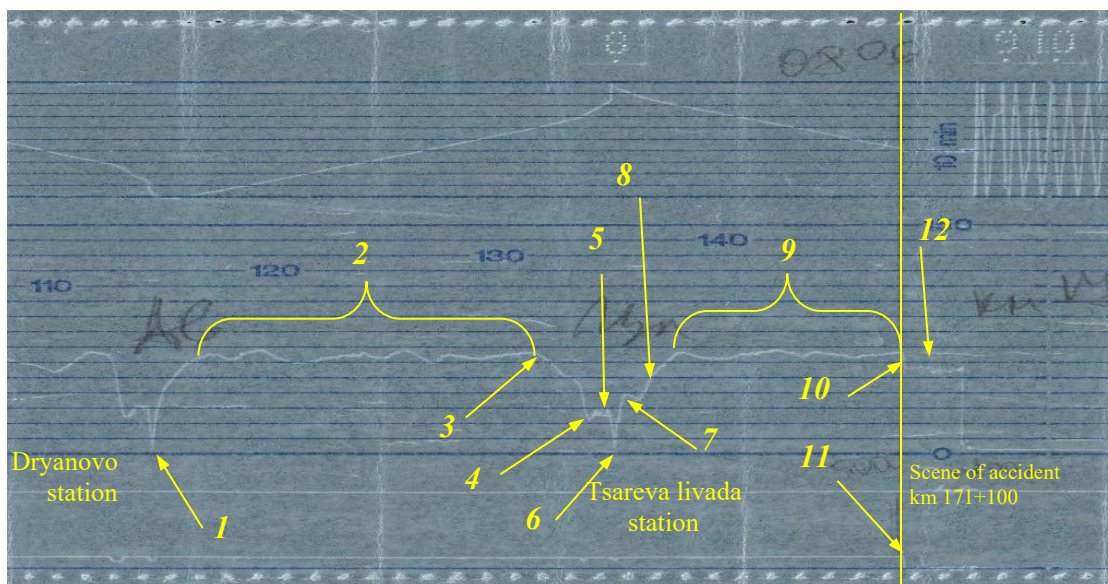
БВ № 4631 потегля от гара Царева ливада в 08:00:00 часа, ускорява до 40 км/ч (фиг. 4.7, поз. 7), след което скоростта намалява до 35 км/ч и отново ускорява до 66 км/ч (фиг. 4.7, поз. 8). Следва движение със скорост в интервала от 62 до 68 км/ч, като влакът изминава 5,1 км за 5:50 минути (фиг. 4.7, поз. 9).

В 08:05:50 часа при движение със скорост 66 км/ч на графиката се наблюдава рязко, почти отвесно понижение на линията на скоростта от 66 до 58 км/ч (фиг. 4.7, поз. 10). В този момент локомотивният машинист задейства автоматичната влакова спирачка в режим *бързо спиране* (фиг. 4.7, поз. 11). Следват трептеливи движения на писеца, регистриращ скоростта, което е показател, че в момента локомотивът дерайлира и се движи върху падналите скали. Регистрираното движение е с дължина около 1 км, но това не може да бъде счетено за меродавно, тъй като колелата на локомотива не са били в контакт с релсите и не са отчели коректно изминатото разстояние (фиг. 4.7, поз. 12).

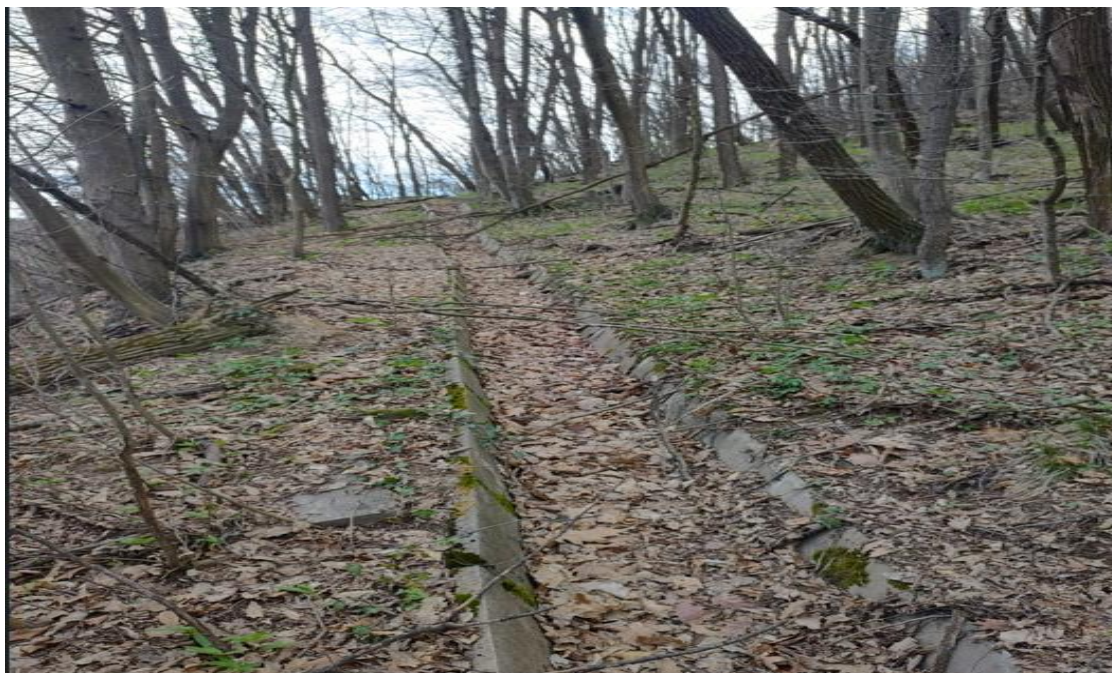
Фиг. 4.8.

нейната ефективност е намалена предвид, че е непочистена от падналата горска дървесина което е довело до разлив на водите от канавката към ската (фиг. 4.8).

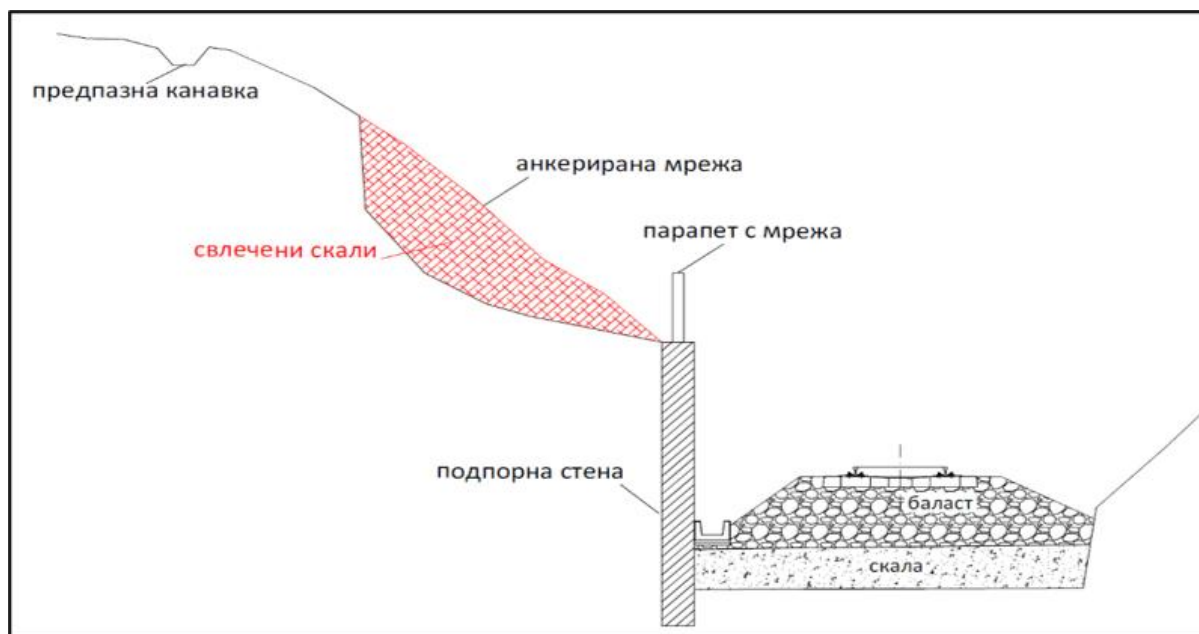
Фиг. 4.10.

Откосът отдясно е с височина между  $7 \div 15$  метра и с наклон към железния път около  $70 \div 80^\circ$ . Откосът вляво е с височина между  $5 \div 10$  метра и с наклон към железния път около  $60 \div 70^\circ$ . От км 171+050 до км 171+100 вдясно по километража е изградена монолитна предпазна масивна облицовъчна стена с дължина 50 м и височина над глава релса от 2,0 до 3,0 м. Същата е надстроена със стоманена конструкция (тип мрежа) с височина 1 м (фиг. 4.10). Пред стената е изградена

монолитна отводнителна канавка през която водите срещат съпротивление при оттока от непочистена дървесина. Откосът е обрасъл с храсти и дървета.

- The retaining wall was constructed not taking into account the height and the gradient of the rock slope above it. As a result, once activated and sliding, the rock and earth masses passed over the wall and fell directly onto the track.

The retaining wall built at the accident site did not meet its purpose owing to its insufficient height and unsuitable metal structure (mesh type) added on top of it. Instead, a concrete structure matching the height of the rock slope should have been used to extend the retaining wall. Earth and rock masses sliding from the high steep slope passed unimpeded through the mesh above the retaining wall and fell directly onto the track; at that point the passing passenger train struck the rock masses.
