SLUŽBA ZA PREISKOVANJE LETALSKIH, POMORSKIH IN ŽELEZNIŠKIH NESREČ IN INCIDENTOV

Številka: 010-19/2017/59

# LETNO POROČILO PREISKOVALNEGA ORGANA V ŽELEZNIŠKEM PROMETU REPUBLIKE SLOVENIJE 2016

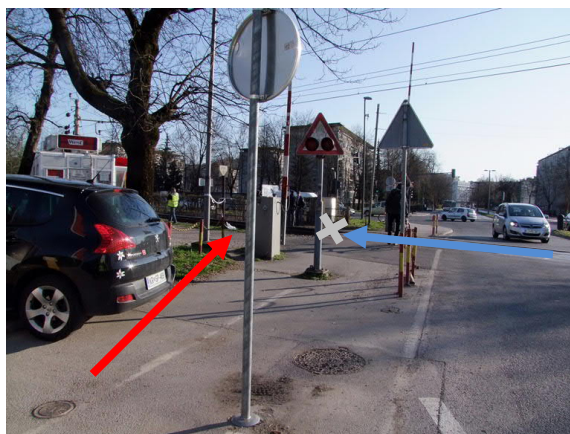
Dne 18.03.2016 je ob 15.12 uri potniški vlak št. 2425, prevoznika SŽ-Potniški promet, d.o.o., na z zapornicami zavarovanem nivojskem prehodu Litostrojska cesta v Ljubljani, v km 568.855 trčil v starejšo občanko. Vlak se je po trčenju s čelom ustavil v km 568.702. Strojevodja vlaka je pričel zavirati že pred trčenjem, saj je imel v km 568.680 na postajališču Litostroj vlak predpisan vozno redni postanek za izstop in vstop potnikov. Od trčenja do zaustavitve je vlak prevozil 153 m. Vlak je vozil v sestavi elektro motorne garniture serija 311/315-209/210. Vlak, ki je vozil iz smeri Jesenice v smeri Ljubljana je ob trčenju žensko odbil iz profila proge, ob levo stran proge v km 568.843. Občanka je podlegla poškodbam na kraju trčenja.

Slika 2: Rdeča puščica označuje smer hoje peške ter mesto kjer je peška stopila na območje nivojskega prehoda mimo spuščene polzapornice, modra tir in smer potniškega vlaka, siv križ pa točko trčenja

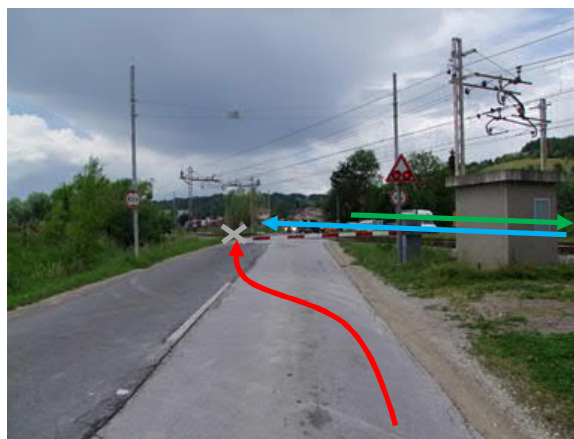
Neposredno pred trčenjem se je na območju nivojskega prehoda razbesnela nevihta z večjo količino padavin, zato obstaja verjetnost, da se je kolesar želel čim prej umakniti iz nevihtnega območja zaradi česar je po prevozu potniškega vlaka po sosednjem tiru sklepal, da se bodo polzapornice odprle, ni pa se prepričal ali iz nasprotna smeri vozi vlak.

Vlak št. 151 se je s čelom ustavil v km 537.900. Od trčenja do zaustavitve je vlak prevozil 360 m.

Slika 3: Rdeča puščica označuje smer vožnje kolesarja ter mesto kjer je kolesar zapeljal v območje nivojskega prehoda mimo spuščene polzapornice, modra tir in smer mednarodnega potniškega vlaka, siv križ točko trčenja, zelena puščica pa smer lokalnega potniškega vlaka, ki je neposredno pred trčenjem prevozil nivojski prehod

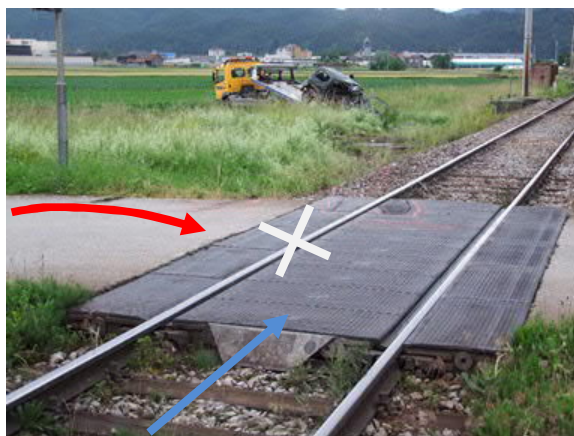
Med preiskavo je bilo ugotovljeno, da je voznik cestnega osebnega motornega vozila, ki je vozil iz smeri Žabnica v smeri Dorfarje, obvozil spuščeno polzapornico nivojskega prehoda ter zapeljal neposredno pred vlak št. 45445, ki je vozil iz smeri Ljubljana v smeri Jesenice. Po trčenju lokomotive št. 1216 903 v cestno osebno motorno vozilo, je vozilo odbilo v jarek meteornih voda na levo stran proge v km 586.930.

Slika 4: Rdeča puščica označuje smer vožnje cestnega osebnega motornega vozila ter mesto kjer je voznik z vozilom zapeljal v območje nivojskega prehoda mimo spuščene polzapornice, modra tir in smer mednarodnega tovornega vlaka, bel križ pa točko trčenja
