REPUBLIKA SLOVENIJA  
**MINISTRSTVO ZA INFRASTRUKTURO**

SLUŽBA ZA PREISKOVANJE LETALSKIH, POMORSKIH IN ŽELEZNIŠKIH NESREČ IN INCIDENTOV

# LETNO POROČILO PREISKOVALNEGA ORGANA V ŽELEZNIŠKEM PROMETU REPUBLIKE SLOVENIJE 2017

Ljubljana, 24.09.2018

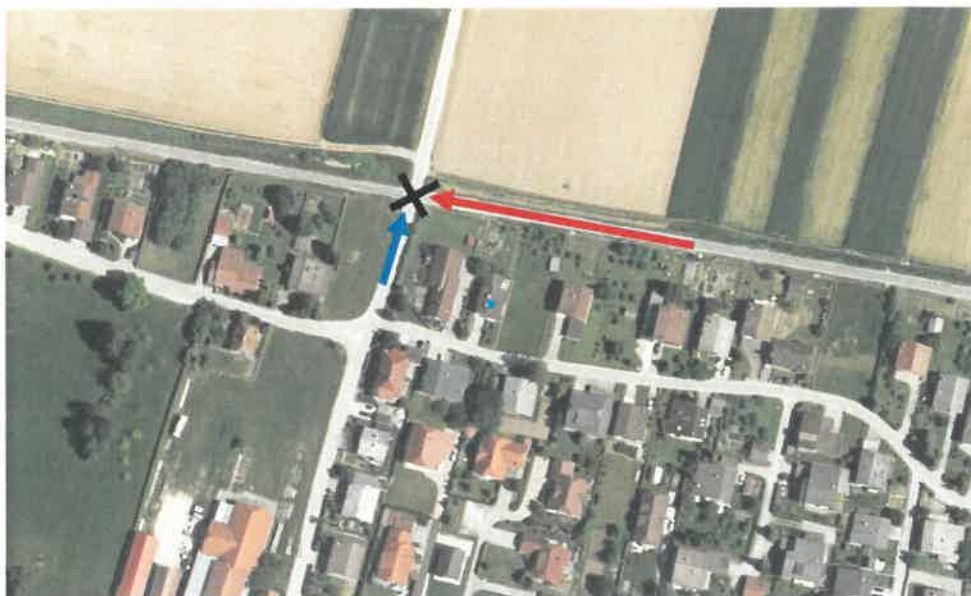
Vlak št. 3516 je imel zadnji postanek na postajališču Petrovče, v km 7+000, do trčenja na nivojskem prehodu v km 7+632 pa je nato prepeljal 632 m. Vlak je trčil v desni bok cestnega osebnega motornega vozila tako, da je desni odbojnik DMG prebil steklo okna sprednjih desnih vrat. Vlak je tako nasajeno vozilo potiskal pred seboj do zaustavitve v km 7+711,8.

Med ogledom je bilo ugotovljeno, da je steklo desnega žarometa zlomljeno, zasenčeni žaromet DMG pa po trčenju ni deloval.

Slika: Mesto trčenja označuje črni križ smer vožnje lokalnega potniškega vlaka rdeča puščica, smer vožnje cestnega osebnega motornega vozila pa modra puščica

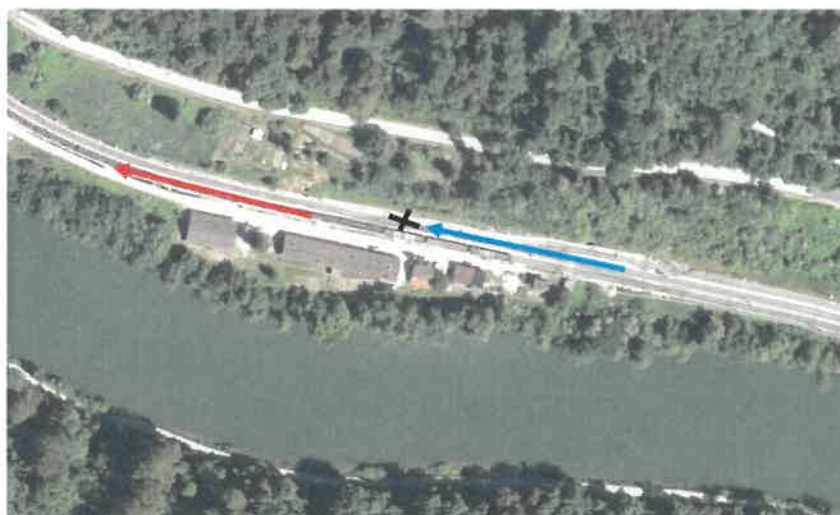
Ob ogledu kraja nesreče je bilo ugotovljeno, da je na kretnici št. 25 zlomljena leva ostrica, 11 m od vrha, v km 502+771, ki jo je po zlomu med iztirjenjem vlaka odrinilo na pokrov električnega pogona kretnice, na zunanjo stran proge, gledano iz smeri Zidani Most v smeri Ljubljana.

Med vožnjo je do zaustavitve vlaka iztirilo še 6 vagonov uvrščenih neposredno za lokomotivo. Lokomotiva je po samoutirjenju vozila v smeri levega tira po kretnici št. 26, za sabo je v isti smeri vlekla prvi iztirjen vagon ostalih pet iztirjenih vagonov pa je na kretnici št. 25 zapeljalo v smeri podaljška desnega tira postaje.

Vlak se je s čelom lokomotive ustavil na progovnem delu postajnega levega tira v km 502.923. Vlak se je ustavil zaradi zlomljene pipe glavnega zračnega voda med 3 in 4 vagonom.

Slika: Mesto iztirjenja označuje črni križ smer vožnje vlaka št. 43601 pred iztirjenjem modra puščica, rdeča pa smer tir po na katerega bi moral vlak zapeljati preko kretnice št. 25

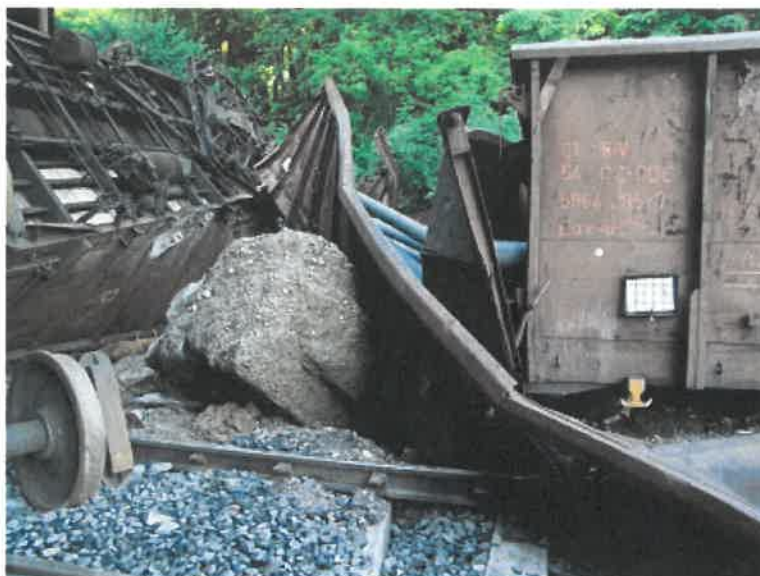
Slika: Uničeni vagoni, ki so se nagrmadili v zaključku tira št. 601 postaje Kranj

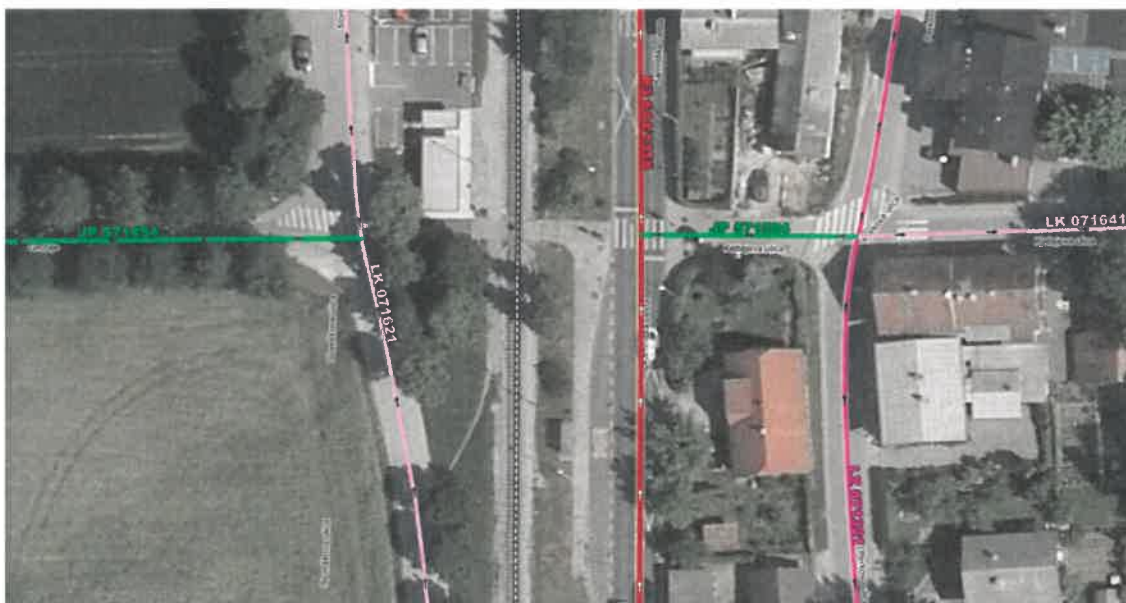
Tovorni vlak je vozil iz smeri postaje Jarše Mengeš v smeri postaje Domžale, po enotirni neelektrificirani regionalni progi Kamnik Graben - Ljubljana Šiška, št. 21. Vzporedno s progo teče dvopasovna regionalna cesta Kamniška cesta (R3 644, cestni odsek 1358), ki je v točki trčenja od desne tirnice proge oddaljena 13 metov.

Slika: Prometna infrastruktura na območju nesreče (zelena črta Kettejeva ulica, črno-bela črta železniška proga)

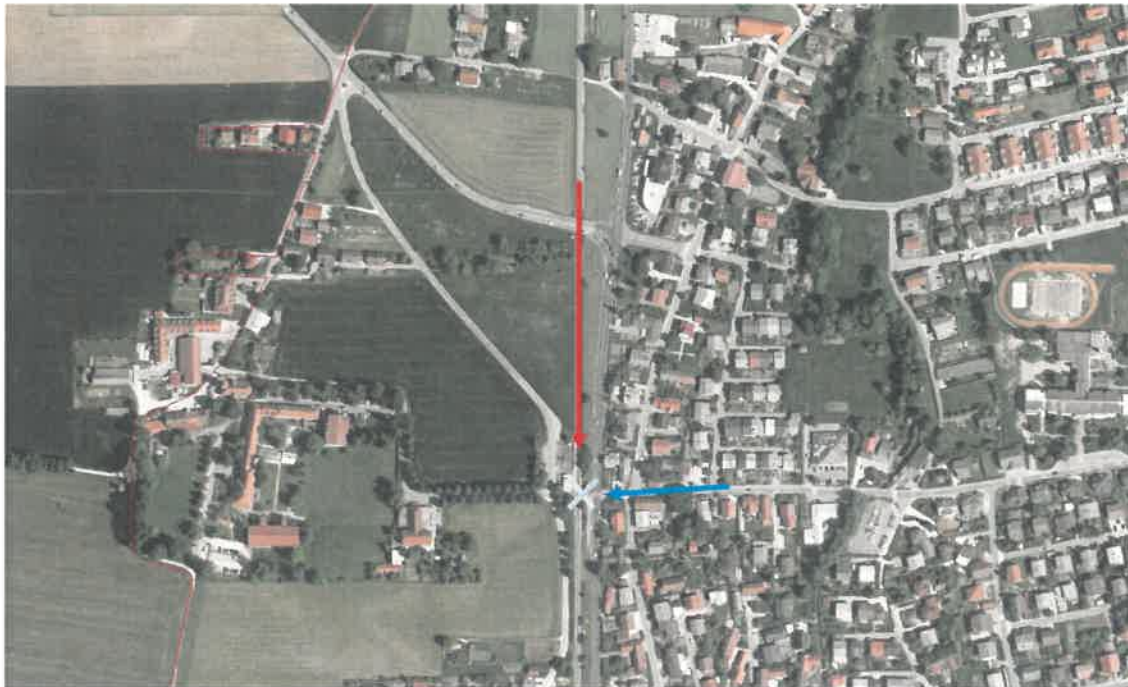
Slika: Mesto trčenja označuje sivi križ smer vožnje tovornega vlaka rdeča puščica, smer vožnje kolesarke pa modra puščica

Skupina otrok, ki se je vozila ob ponesrečenki se je s kolesi ustavila neposredno pred progo. Ponesrečeno dekle pa ja zapeljalo neposredno pred lokomotivo vlaka št. 55215. Vlak je v ponesrečenko trčil čelno levo stranjo lokomotive št. 644-005. Ponesrečenko je odbilo levo ob progo 3,10 m od leve tirnice, v smeri vožnje vlaka, 17,8 m od točke trčenja.

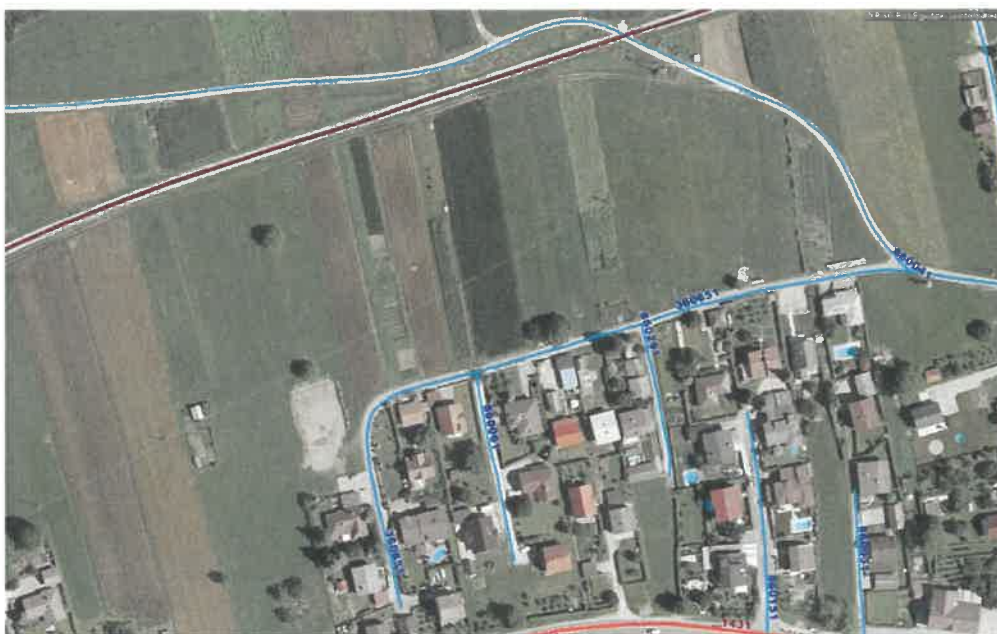
Vlak št. 76311, (vozilo za posebne železniške namene - progovno vozilo 915-202), je vozil iz postaje Ruše proti postaji Maribor Studenci, po enotirni neelektrificirani progi Maribor – Prevalje državna meja. Vozilo za posebne železniške namene - progovno vozilo, ki je vozilo v smeri čela krmilne kabine, ima za kabino nakladalni keson in nakladalno roko.

Cestno osebno motorno vozilo je vozilo po kategorizirani javni poti št. 86041 iz smeri Dravska ulica v smeri V Dobravo.

Slika št. 1: Prometna infrastruktura na območju nesreče, rjava črta označuje železniško progo, modre kategorizirane javne poti, rdeča pa regionalno cesto
