TRANSPORTE FERROVIÁRIO

RELATÓRIO ANUAL DE SEGURANÇA DE 2013

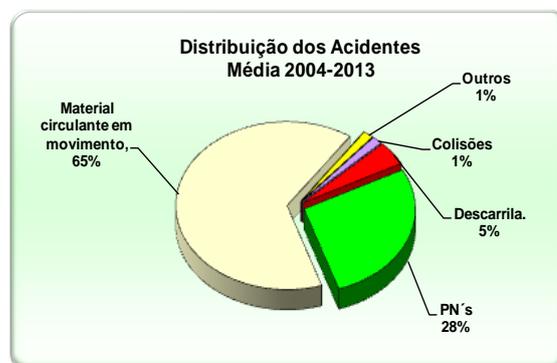
Pela análise do gráfico circular do lado, constata-se que os acidentes que ocorrem devido à atividade intrínseca do caminho-de-ferro, a que correspondem as colisões, descarrilamentos, e incêndios em material circulante, representam apenas uma pequena parcela do total (6%), verificando-se ainda a sua reduzida magnitude e relativa estabilidade na frequência com que ocorrem ao longo do tempo.

A distribuição dos acidentes e o seu peso relativo mantém-se praticamente inalterada relativamente ao ano anterior, verificando-se que cerca de 65% pertencem à categoria dos acidentes com pessoas causados por material circulante em movimento e 28 % acontecem nas passagens de nível.
