REPUBLIKA SLOVENIJA  
MINISTRSTVO ZA INFRASTRUKTURO

SLUŽBA ZA PREISKOVANJE ŽELEZNIŠKIH NESREČ IN INCIDENTOV

# LETNO POROČILO PREISKOVALNEGA ORGANA V ŽELEZNIŠKEM PROMETU REPUBLIKE SLOVENIJE 2014

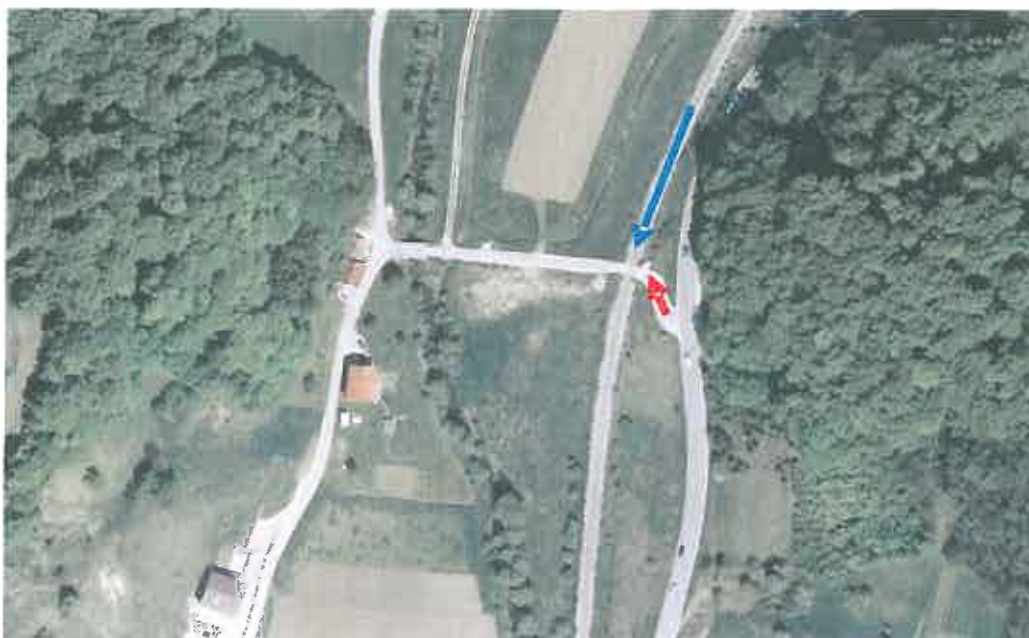
Voznica, ki se je z vozilom približevala nivojskemu preходу iz smeri naselja Sv. Ema, je zapeljala na preходом, ki je označen s prometnim znakom (II-2) Stop neposredno pred čelo vlaka. Vlak je s čelom trčil v sredino desnega boka cestnega osebnega vozila, s hitrostjo 75 km/h. Obstaja verjetnost, da se je voznica poskušala na cestnem ogledalu prepričati, da se nivojskemu preходу ne približuje vlak. Ta način pa je bil za voznico zavajajoč, ker je bilo ogledalo v času nesreče zaradi vremenskih razmer oroseno zaradi tega ni zaznala, da se preходу približuje vlak zato je z vozilom zapeljala na prehod.

Neposredni vzrok za trčenje lokomotivskega potniškega vlaka št. 38077 v cestno osebno motorno vozilo je nezadostna preglednost na progo za udeležence cestnega prometa, kadar se nivojskemu preходу približujejo iz smeri naselja Sv. Ema v smeri naselja Vonarje.

Posredni vzrok za trčenje pa je mogoče pripisati nedovoljeni namestitvi cestnega ogledala, ki se v času za to ustvarjenih vremenskih razmer zarosi.

Slika nivojskega prehoda v Sodni vasi med postajama Stranje in Podčetrtek: modra puščica označuje smer vožnje lokomotivskega potniškega vlaka št. 38077, rdeča pa smer vožnje cestnega osebnega motornega vozila

1. Priporoča se, da se v sklopu sistema varnega upravljanja železniškega prometa zmanjša hitrost vlakov čez nivojski prehod, na katerem ni zagotovljena zadostna preglednost na progo za udeležence cestnega prometa.
2. Upravljavec javne železniške infrastrukture, mora nenehno skrbeti, da se na pobočju nad progo ne zarašča vegetacija, ki udeležencem cestnega prometa še dodatno zmanjšuje vidno polje.

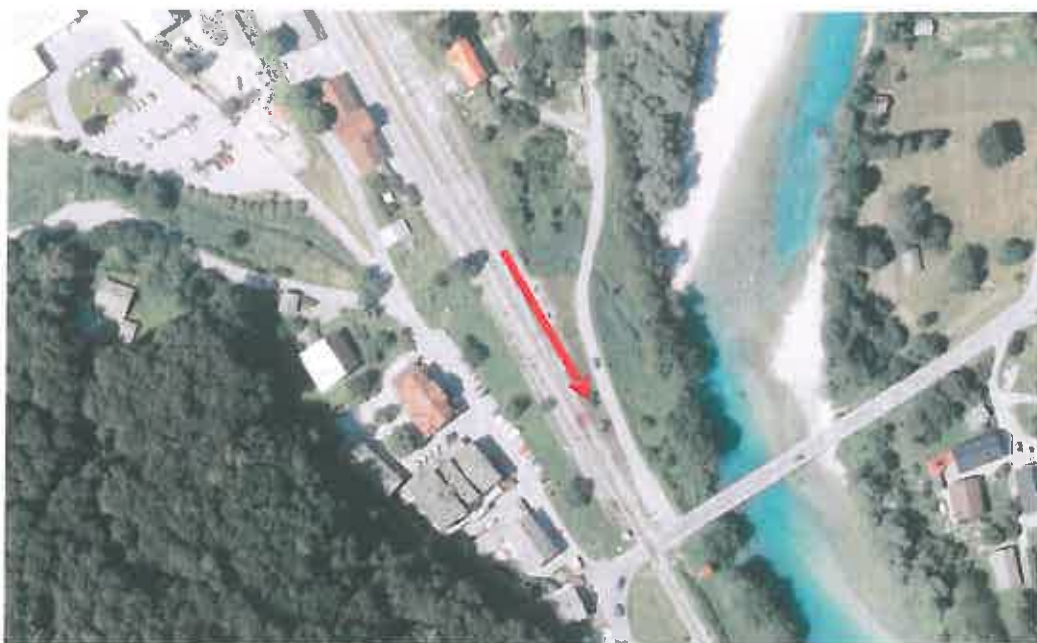
Neposredni vzrok za iztiranje mednarodnega tovornega vlaka št. 49497 v slepem tiru št. 4a, je napačno oddano dovoljenje progovnega prometnika, strojevodju vlaka, preko radio dispečerske zveze (RDZ), za vožnjo vlaka mimo pokvarjenega izvoznega signala IS-31, ki je kazal signalni znak »Stoj«, izvozno vozno pot pa je progovni prometnik na signalno varnostni napravi postavil namesto iz tira št. 4 (štiri) na progo, v zaključek tira št. 4a.

Posredni vzrok je mogoče pripisati nepazljivosti strojevodje, ki med speljevanjem vlaka ni bil dovolj pozoren na vsebino fonograma in postavitev vozne poti, ki je bila namesto iz tira št. 4 (štiri) na progo postavljena v zaključek tira št. 4a.

Slika kretniškega področja postaje Podnart: rdeča puščica označuje smer vožnje mednarodnega tovornega vlaka št. 49497, ki je zapeljal v zaključek tira 4a in iztiril z lokomotivo

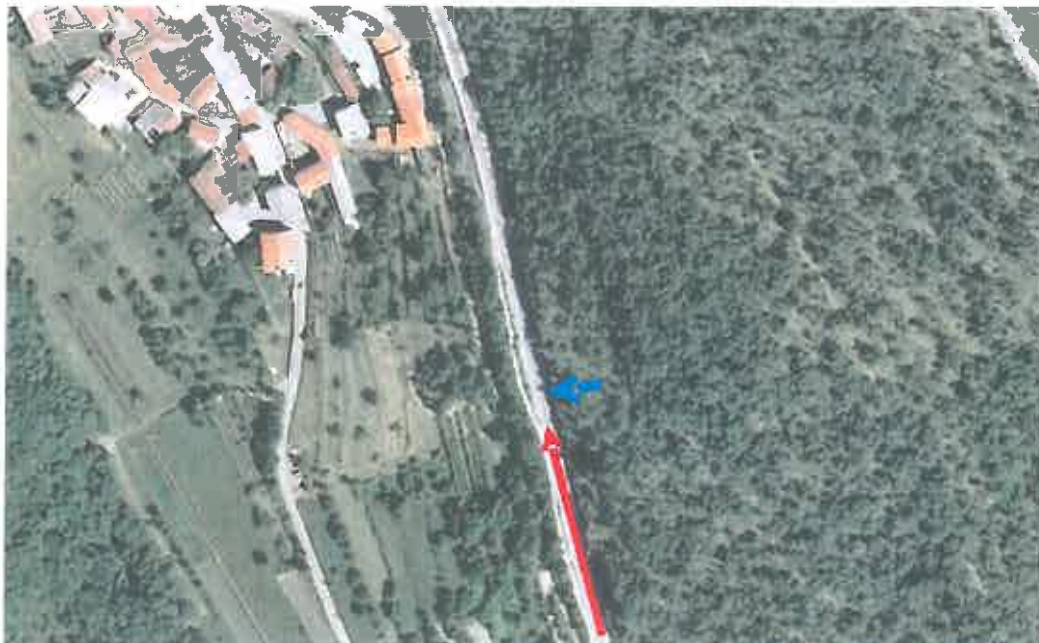
Proga je na odseku iztirjena vsekana v levo skalnato brežino, gledano od začetka proti koncu proge, ki je zaradi vremenskih vplivov nekompaktna in krušljiva. Na brežini se zaradi krušljivosti stene redno opravlja pregled premikov materiala.

Neposredni vzrok za trčenje mednarodnega tovornega vlaka št. 48404, v plaz skalovja, med postajo Hrpelje Kozina in cepiščem Prešnica, v km 16+030, ki se je odkrušil od leve skalne brežine in v manjšem obsegu zasul progo, večja odkrušena gmota pa se je le prevesila v profil proge.

Slika področja med postajo Hrpelje Kozina in cepiščem Prešnica: rdeča puščica označuje smer vožnje mednarodnega tovornega vlaka št. 48404, ki je iztiril na skalah, ki so se odcepila od pobočja, označenega z modro puščico in padla na progo
