Agencija za istraživanje nesreća u zračnom, pomorskom i željezničkom prometu  
Odjel za istrage nesreća u željezničkom prometu

# **KONAČNO IZVJEŠĆE**

## **Iskliznuće teretnog vlaka broj 61153 u kolodvoru Plaški, 12. listopada 2018.**

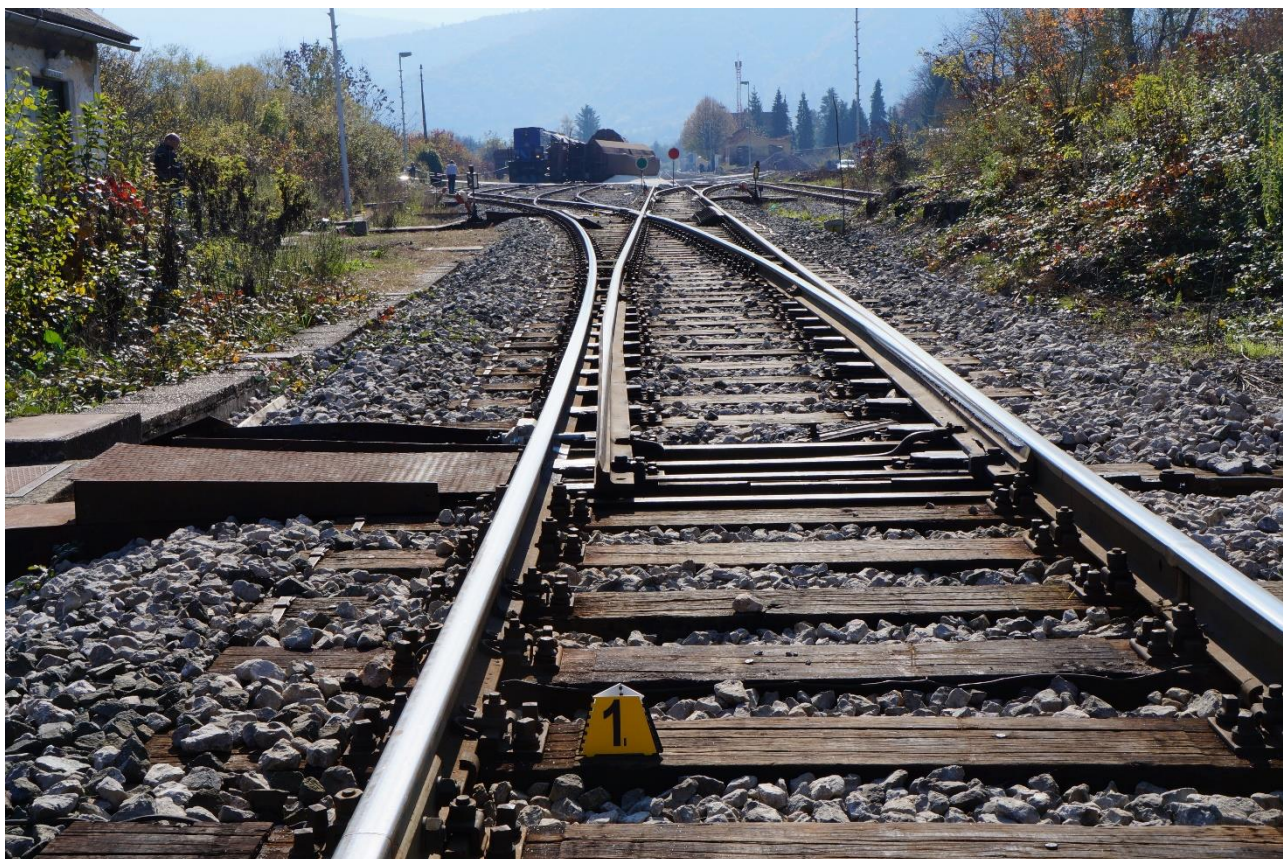
Slika 2. – Bliža slika mjesta nesreće (izvor slike: AIN )

Predmetna nesreća (Slika 1. i Slika 2.) dogodila se u kolodvoru Plaški na pruzi oznake M604 (Oštarije – Knin – Split) u km026+700. Kolodvor Plaški je međukolodvor na rasporednom odsjeku pruge Ogulin – Vrhovine, te se nalazi između kolodvora Josipdol i kolodvora Blata. Kolodvor se proteže u dužini od 1343 metra, te je udaljen od kolodvora Josipdol 16,5 km i od kolodvora Blata 10,33 km. Granicu područja kolodvora Plaški čine ulazni signali obzirom na otvorenu prugu, ulazni signal „A“ u km 26+198 prema kolodvoru Josipdol i ulazni signal „B“ u km 27+541 prema kolodvoru Blata.

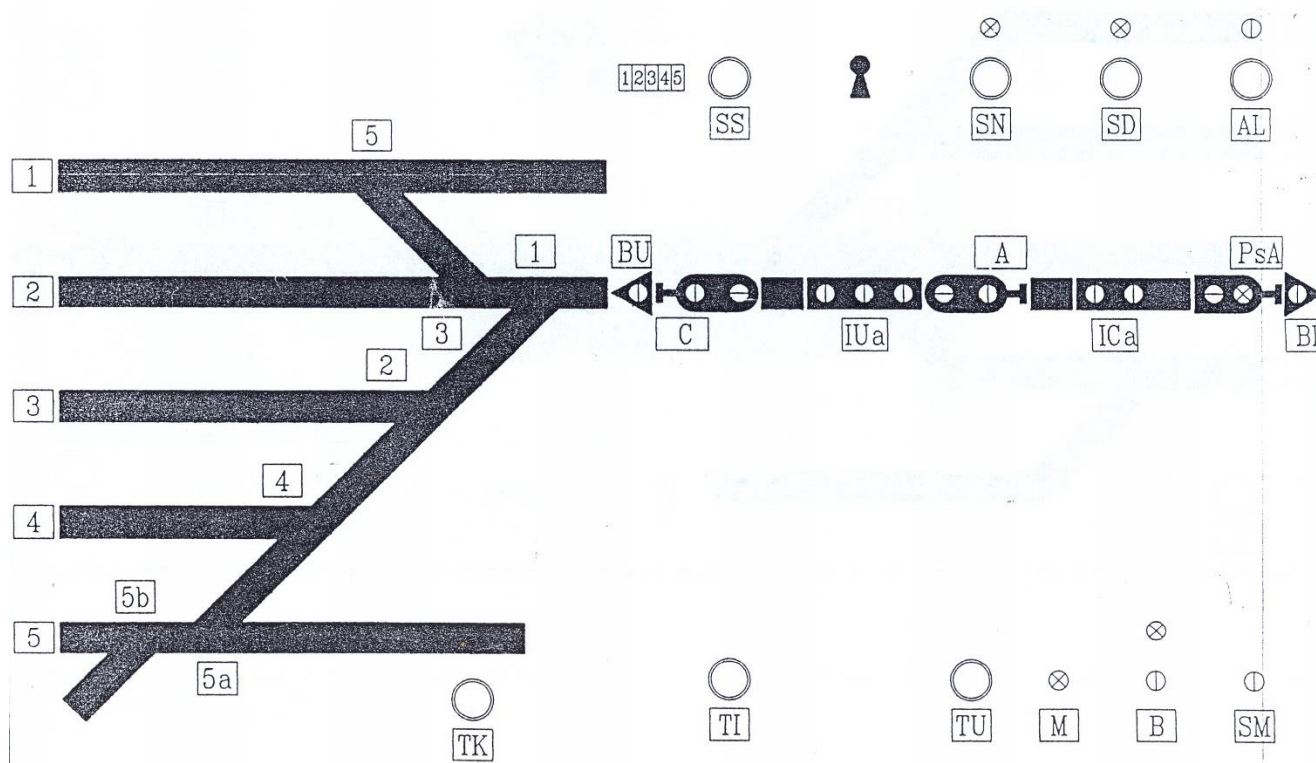
Slika 3. Shema ulaza u kolodvor Plaški od strane Josipdola ( blok I) (izvor sheme : HŽ Infrastruktura)

U kolodvoru se nalazi 15 skretnica od čega se sa skretnicama 1,2,3,4,5 i 5a upravlja iz bloka „I“ (slika 3.).

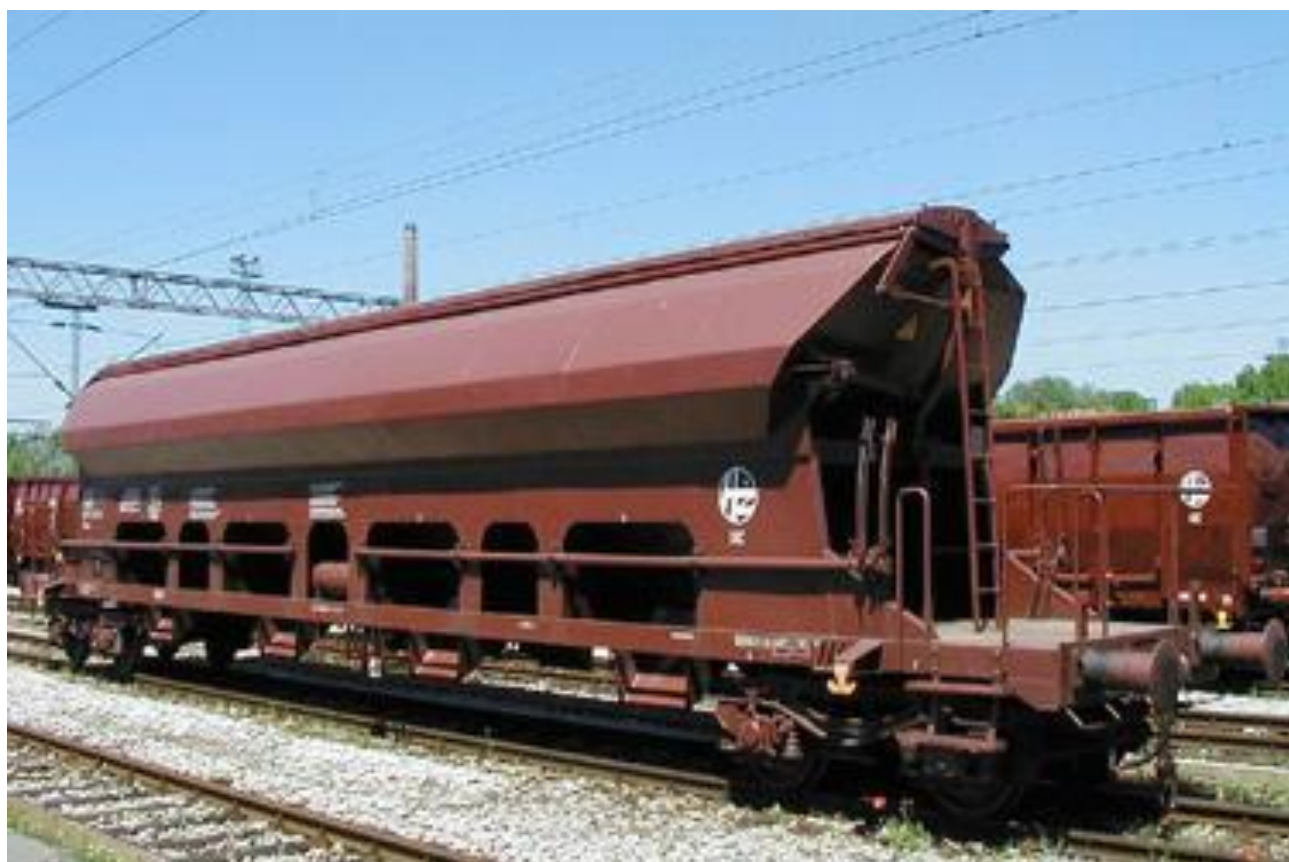
Slika 4. – Vagoni serije Taddsz (izvor slike: HŽ Cargo )

Vagoni serije Tadds-z (slika 4.) su četveroosovinski vagoni s pomičnim krovom namijenjeni za prijevoz rasutih tereta koji nemaju oštih bridova i čija granulacija iznosi od 1,0 do 50 mm te koje treba zaštititi od atmosferskih utjecaja. Uz pomoć mehanizma što se nalazi na vagonskoj platformi, prije utovara potrebno je deblokirati krov i odmaknuti ga na bočnu stranu, a nakon završetka utovara krov valja vratiti u prijašnji položaj i blokirati ga. Teret se u boksove, na platoo ili na elevatore istovaruje pomoću gravitacije po ispusnim lijevcima djelomičnim ili potpunim otvaranjem jednoga otvora ili više njih na jednoj strani ili na objema stranama. Protok tereta kroz istovarni otvor moguće je podesiti ili potpuno prekinuti.

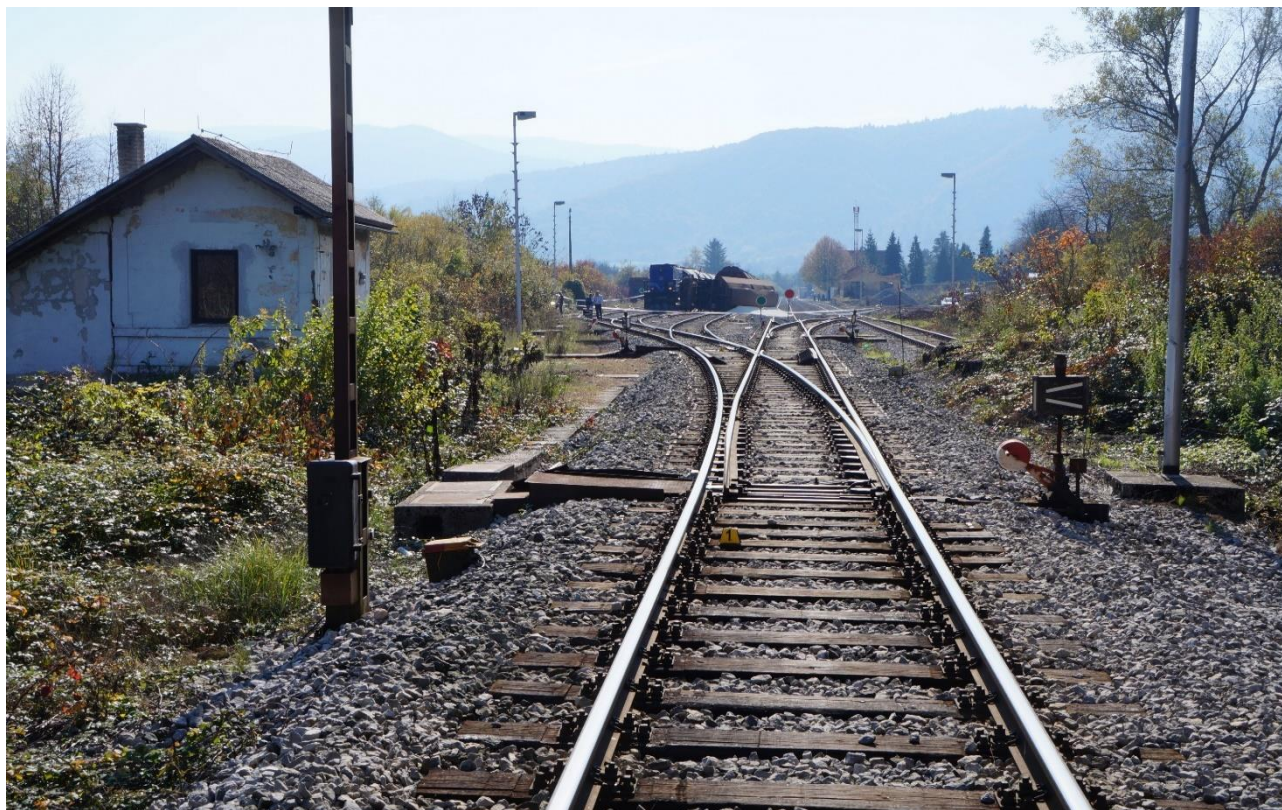
Slika 5. – Opći snimak iskliznuća, Plaški (izvor slike: AIN )

Dolaskom na mjesto nesreće u kolodvor Plaški zatečen je vlak broj 61153 koji je dolazio iz smjera Josipdola na ulazni kolosijek (drugi) kolodvora Plaški. Obzirom da je drugi kolosijek iza skretnice broj 1. zatvoren za promet (slika 5.), vlak broj 61153 prelazi preko skretnice broj 2. na treći kolosijek kolodvora Plaški. Vlak 61153 bio je sastavljen od 16 teretnih vagona serije Tadds. Prilikom prelaska posljednjeg vagona (31 78 081 8649-6) u sastavu vlaka skretničar bloka I mijenja smjer skretnice broj 2. između 1. i 2. okretnog postolja posljednjeg vagona, te dolazi do kretanja 2. okretnog postolja zadnjeg vagona (31 78 081 8649-6) u sastavu vlaka po četvrtom kolosijeku. Nakon prelaska oko 61 m dolazi do naleta teretnog vagona sa lijevom stranom (gledajući u smjeru vožnje) na zaustavljenu lokomotivu vlaka broj 61100 koji stoji na četvrtom kolosijeku. Uslijed naleta vagona dolazi do okretanja istog na desni bok i do rasipanja tereta (urea) po drugom i trećem kolosijeku.

Pregledom položaja i stanja skretnica koje su bile na putu vožnje vlaka 61153, utvrđeno je da je skretnica broj 2. prebačena i nije postavljena za namjeravani put vožnje.

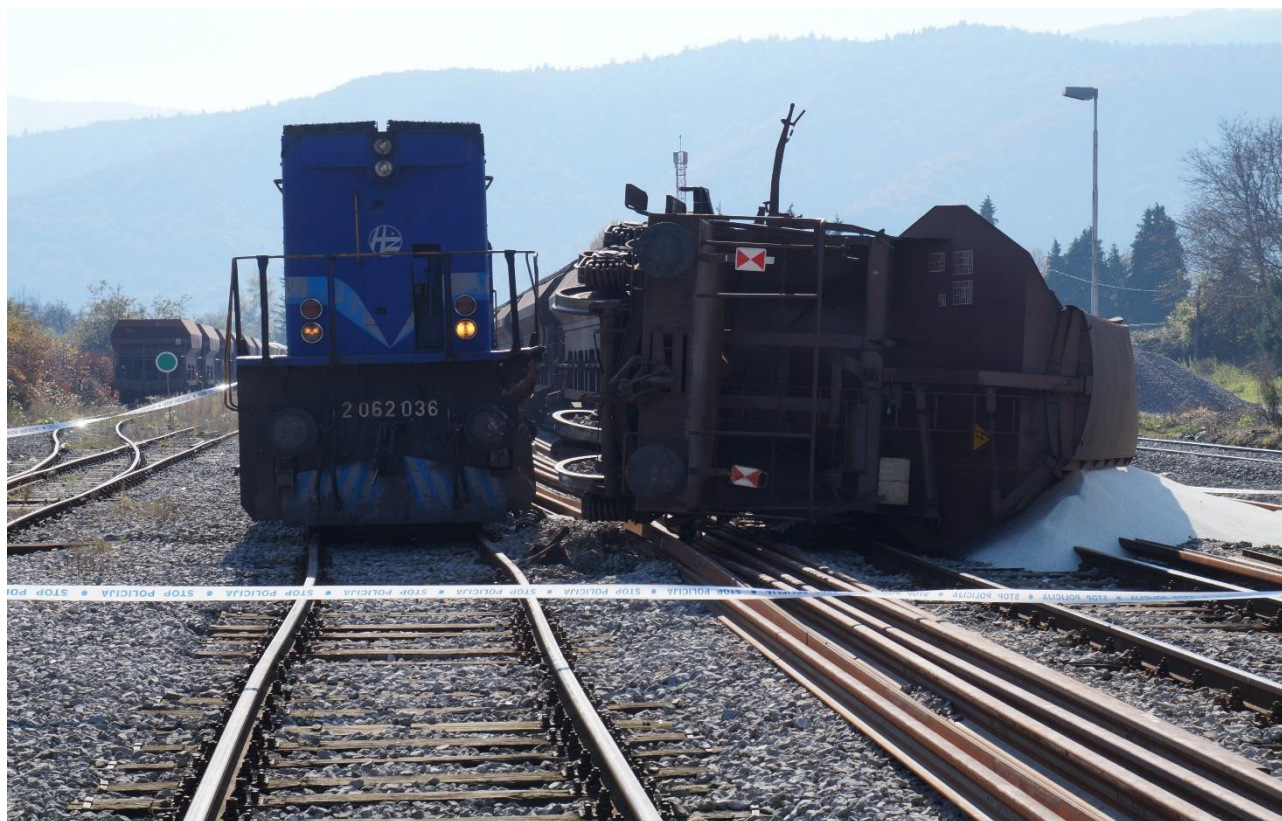
Slika 6. – Mjesto naleta teretnog vagona na lokomotivu vlaka 61100 (izvor slike: AIN )

*Službujući skretničar bloka I je izjavio:* kad je vlak nagazio na izolaciju (UI a) telefonom sam signalizirao ulazak vlaka, izišao sam dočekati vlak ispred blok kućice i kad je zadnji vagon napustio UI a, ušao sam u blok razriješiti blok jedinicu ulaznog signala, sa ciljem da se može postaviti izlaz za vlak 61153 da nastavi vožnju prema kolodvoru Blata. I kad je prometnik razriješio blok jedinicu ulaznog puta vožnje, odmah mi je zadao postavljanje puta vožnje iz četvrtog kolosijeka za vlak 61100, koji je čekao križanje. Ja sam pogledavši prema kraju vlaka 61153 započeo sa postavljanjem puta vožnje za izlaz vlaka iz četvrtog kolosijeka. Pogledavši još jednom vidio sam da se zadnji vagon iskrenuo na 4. kolosijeku. Alarmirao sam prometnika i skretničara na bloku II da zaustave vlak 61153. Zadnji vagon udara sa zadnjim dijelom u lokomotivu na četvrtom kolosijeku i

izvrnuo se na bok prema drugom kolosijeku. Mogu reći da je bila jako loša vidljivost zbog guste magle i da sam jasnije vidio vagon kad je došao pod rasvjetni stup.
