# **ZÁRÓJELENTÉS**

**2008-0014-5  
VASÚTI BALESET**

**Hejőkeresztúr és Nyékládháza állomások között  
2008. január 10.**

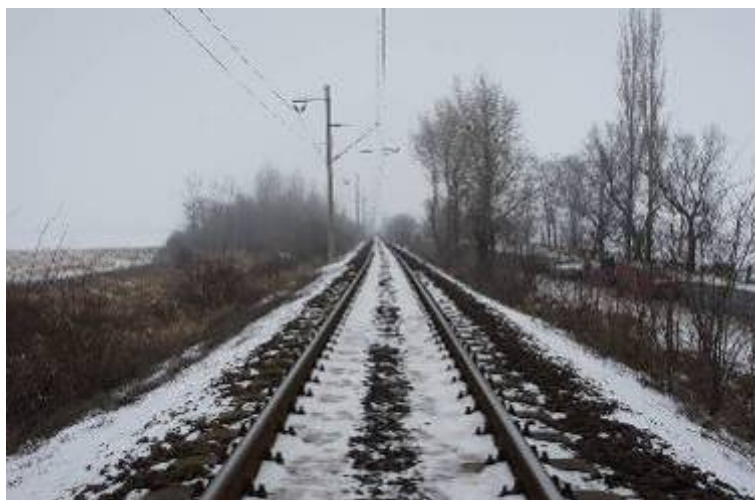
4. ábra: Az eset helyszíne

A vasúti pálya az adott vasútvonalon egyvágányú, 54 kg/fm sínrendszerű. A vonalon önműködő térközbiztosító rendszer van kiépítve. A vonatoknak a vonalra engedélyezett sebessége 80 km/h. A vasúti pálya vonalvezetése vízszintes, az eset helyszínén Hejőkeresztúr irányából nagysugarú jobbos ív található. (2.ábra)

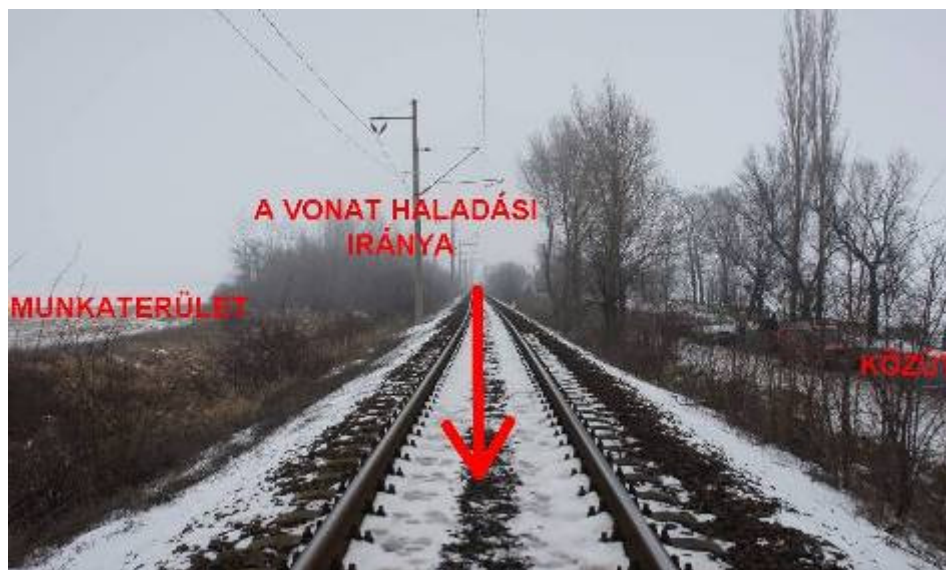
5. ábra: A helyszín

A Vb megállapította, hogy a MÁV Zrt. Pályavasúti Üzletág Pályavasúti Területi Központ Miskolc Pálya és Mérnöki Létesítmények Alosztály Nyékládházi Főpályamesteri szakasza 2007. december 04-én ún. „Cserjeirtási engedély”-t adott ki egy férfinak, melyben engedélyezi számára, hogy Nyékládháza és Hejőkeresztúr állomások között a MÁV Zrt. területéről cserjéket kivágjon, s azokat elszállítsa. Ezen – iktatószám nélküli – engedélyen túlmenően más dokumentum nem készült. Az idegenfeles munkavégzés szabályaira vonatkozó, illetőleg a speciális munkavédelmi ismeretek átadását bizonyító dokumentumot a Vb felkutatni, illetve az engedélyező bemutatni nem tudott.
