# **ZÁRÓJELENTÉS**

**2012-047-5**

## **VÁRATLAN VASÚTI ESEMÉNY**

**Balatonfenyves  
2012. január 25.**

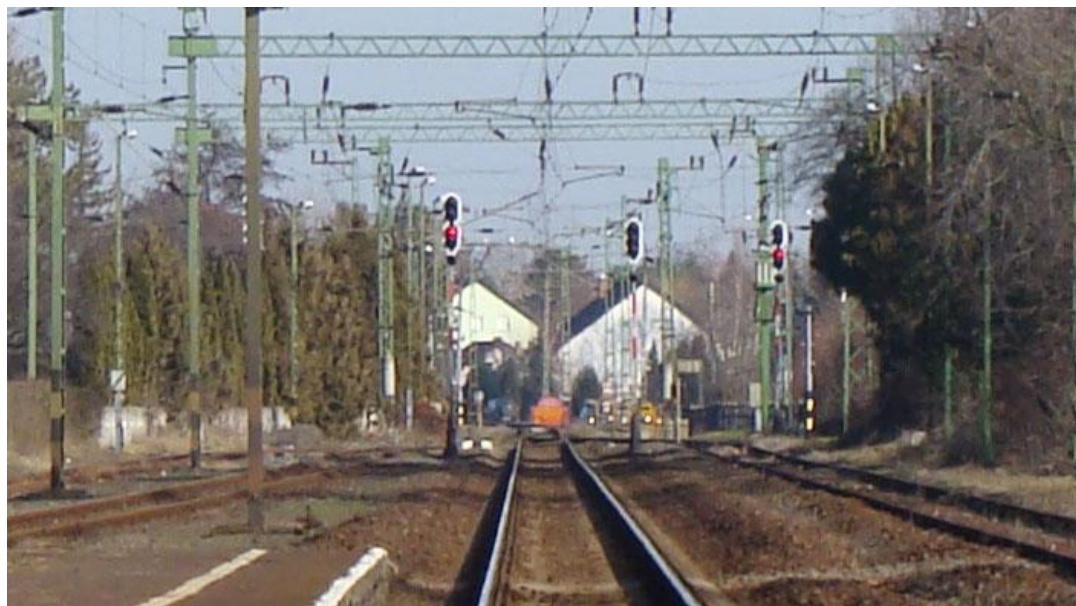
4. sz. ábra: A „K3” jelű kijárat jelző fővörös izzócsere előtt

A „K3” jelű kijárat jelző az izzócsere előtt, (4. sz. ábra) és a „K3” jelű kijárat jelző az izzócsere után (5. sz. ábra).

A „K3” jelű kijárat jelző hibáját a biztosítóberendezési diszpécsernek és a fonyódi biztosítóberendezési szakasznak is jelentették. A biztosítóberendezési szakasz dolgozói a kiégett izzót 13 óra 07 perckor cserélték ki. (4-5 sz. ábra, 1. 14 pont)

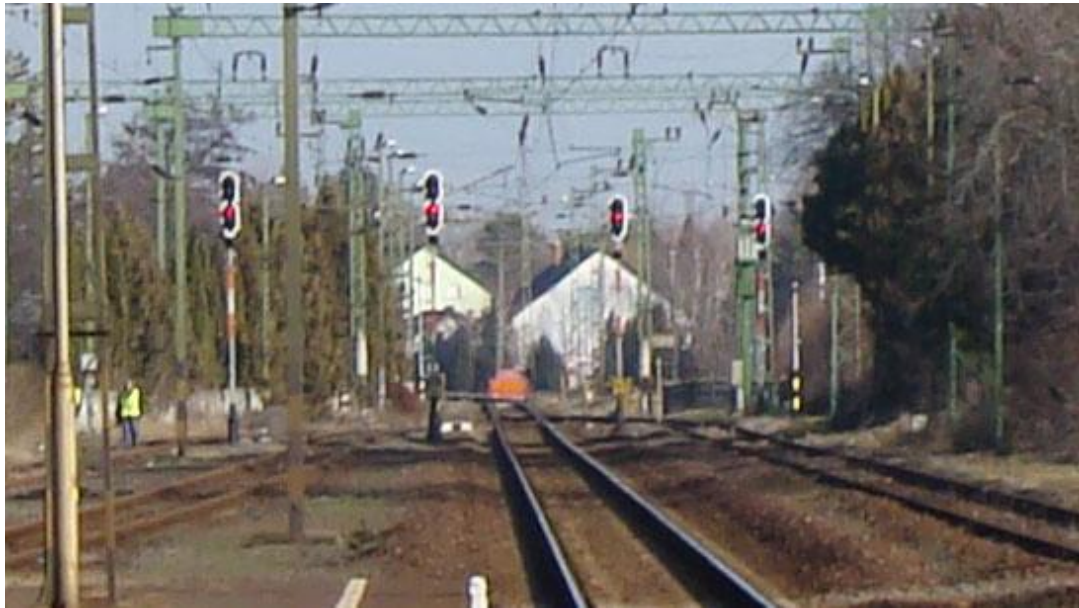
5. sz. ábra: A „K3” jelű kijáratú jelző fővörös izzócsere után

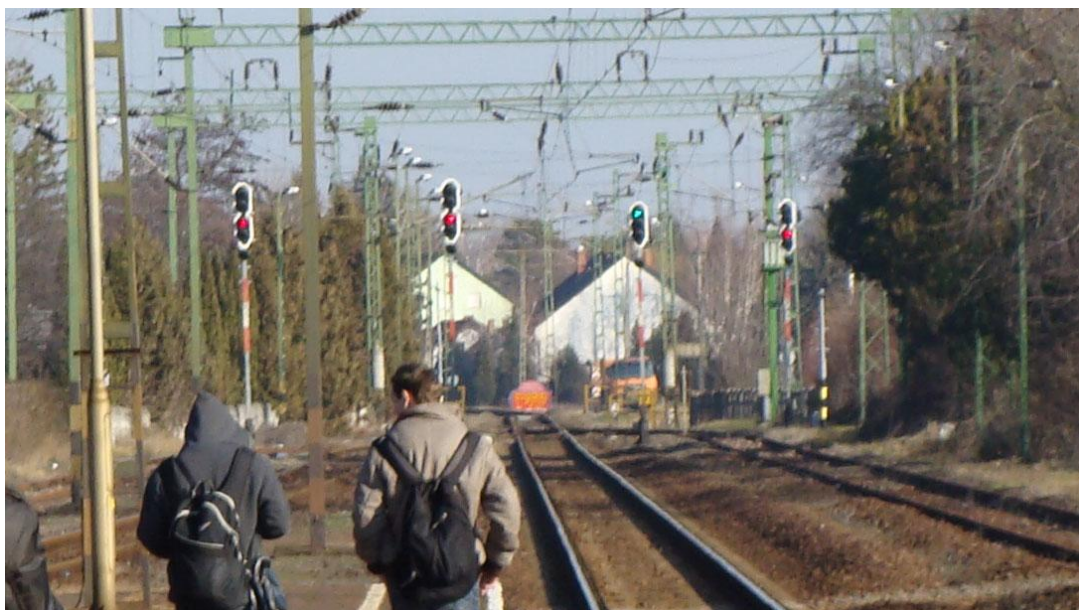
A Vb megállapította, hogy a „K3” jelű kijárat jelző pótvörös fénye a menesztés helyéről nem látszik (kb. 400 méterről), azonban a továbbhaladást engedélyező jelzési kép jól látható. (6. sz. ábra)

6. sz. ábra: A „K3” jelű kijáratú jelző továbbhaladást engedélyező színeképe

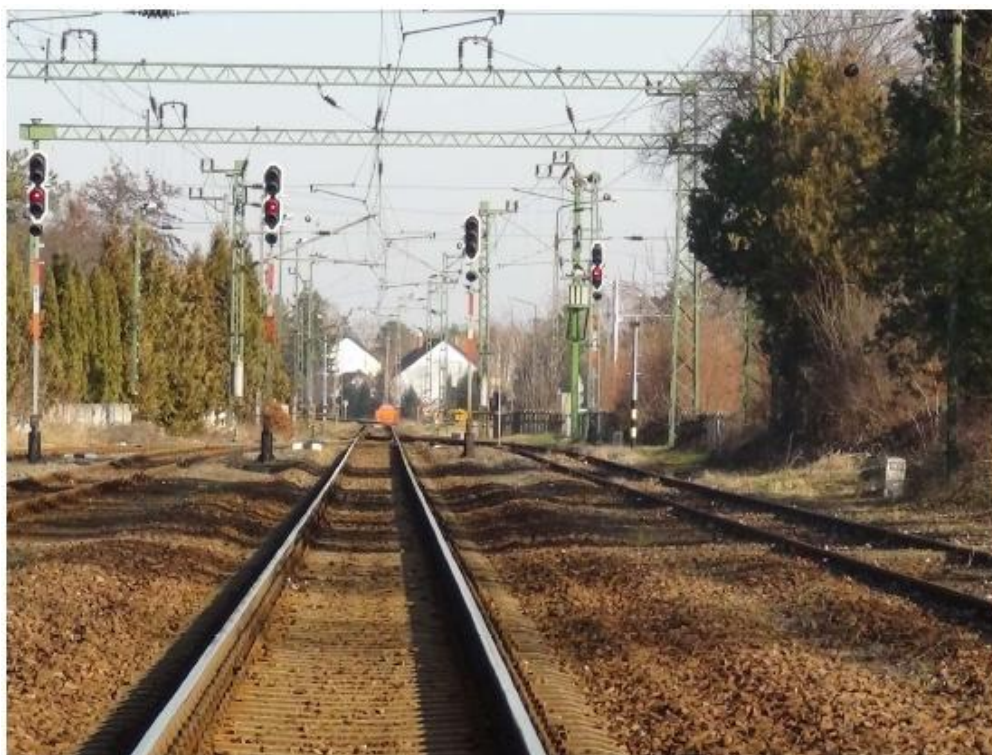
A KÖFI biztosítóberendezési hibanaplója rögzítette, hogy 2012. január 25-én 09 óra 30 perckor - az esemény előtt 30 perccel - az érintett „K3” jelű kijárat jelzőn a fővörös izzó kiégett, helyette a pótvörös izzó kapcsolt be. A pótvörös izzóval adott jelzési kép a Vb helyszíni tapasztalata alapján a jelzőtől kb. 100 m távolságból egyértelműen már nem volt látható. (8 sz. ábra és 1. 14 pont)

8. sz. ábra: A kezdőpont felőli kijárat jelzők jelzései, valamennyi jelzőn „Megállj!” jelzés van.

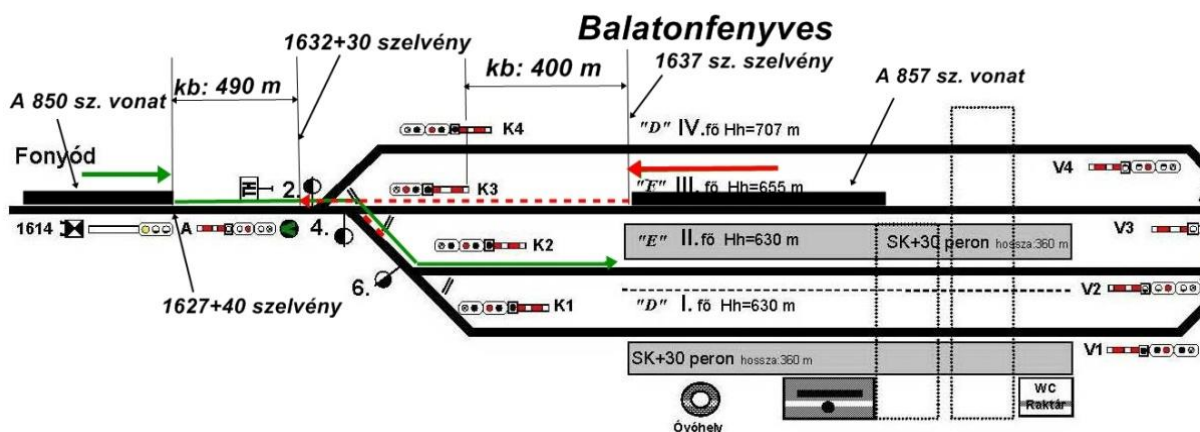
A KÖFI berendezés regisztrálása szerint a 857 sz. vonat Balatonfenyves állomásra történő behaladása és az elindulása közötti időtartamban a „K3” jelű kijáratú jelzőn lévő „Megállj!” jelzési kép nem változott meg. A biztosítóberendezés működését a 9. sz. ábra szemlélteti.

9. sz. ábra: A biztosítóberendezés működése az esemény időpontjában (torzított helyszínrajz részlet)
