ZUSAMMENPRALL ZUG 7023 MIT PKW

am 19. November 2012

**Strecke Pöchlarn –Kienberg-Gaming
Berich Hst Mühling
EK km 13,985**

Untersuchungsbericht

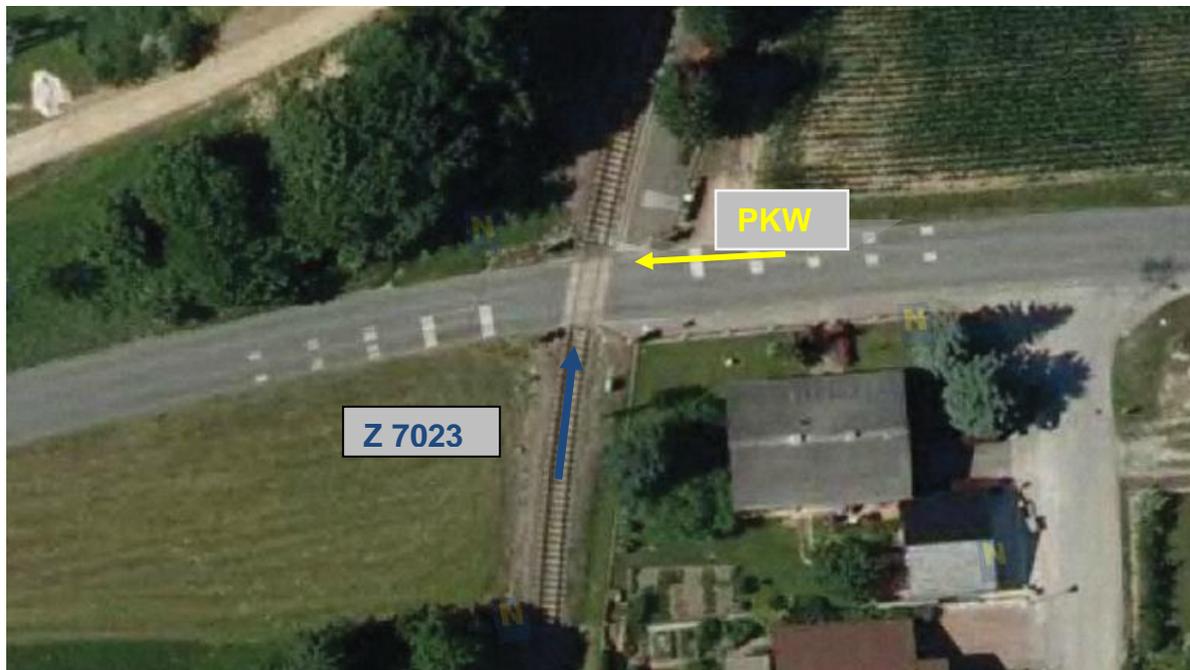
Der PKW fuhr in Mühling auf der Landesstraße „L6141“ in Richtung Berging.

Abbildung 6 Lageskizze der EK km 13,985 – Detail - Auszug aus Niederösterreich-Atlas - Quelle Land Niederösterreich

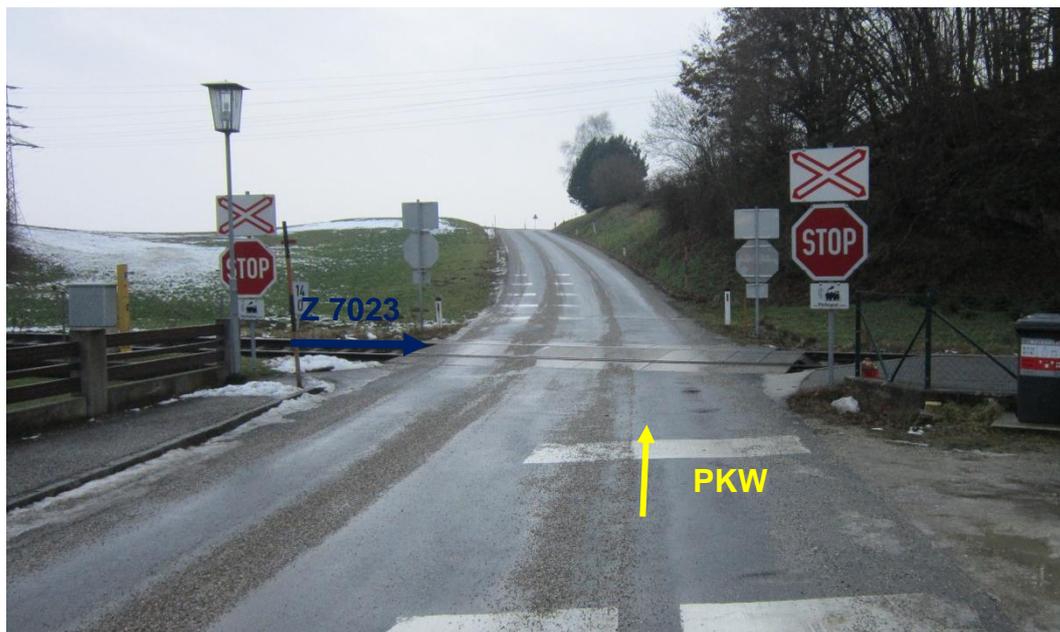
Abbildung 7 Ansicht der EK km 13,985

Die EK im km 13,985 liegt auf der eingleisigen, nicht elektrisch betriebenen ÖBB-Strecke 15501 Bf Pöchlarn – Bf Kienberg-Gaming und wird durch Andreaskreuze und Abgabe akustischer Signale vom Schienenfahrzeug aus gesichert.

Zusätzlich sind an den Ständern der Andreaskreuze beidseits der Straße die Vorschriftszeichen „HALT“ angebracht.

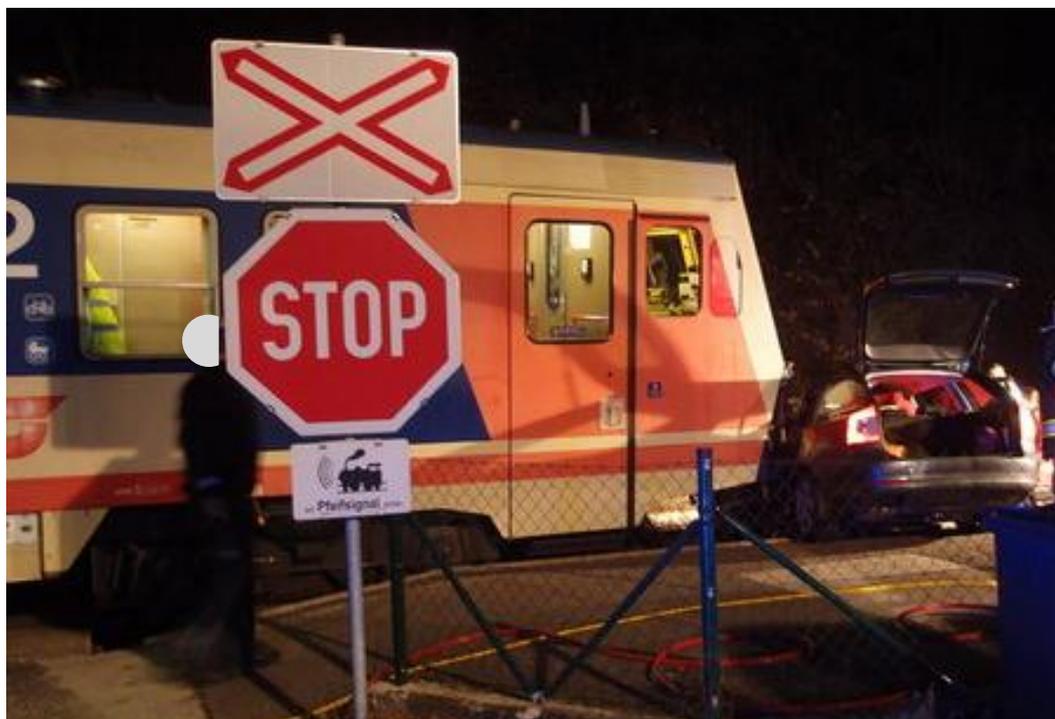
Abbildung 8 Ansicht der kollidierten Fahrzeuge von der Seite – Quelle Feuerwehr Wieselburg an der Erlauf

Auf der EK kam es zur Kollision, der Puffer des Twg drang direkt bei der Fahrertür in den PKW. Z 7023 kam innerhalb weniger Meter zum Stehen, dabei wurde PKW mitgeschleift

Der PKW wurde total zerstört

Der führende Twg wurde beschädigt und war nicht mehr einsatzfähig.

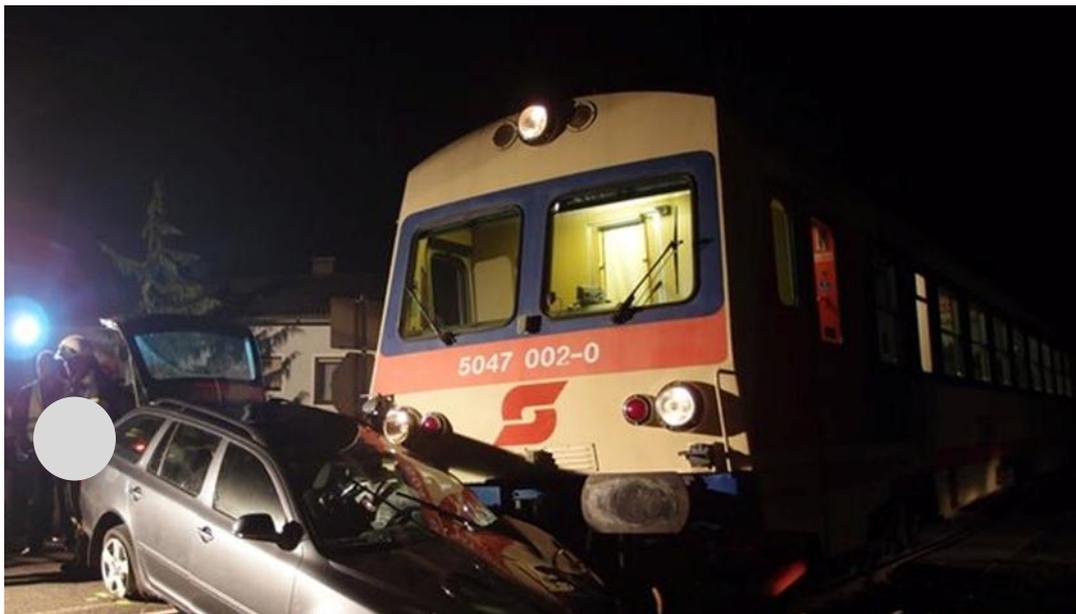
Das Spitzensignal am Twg 93 81 5047 002-0 war eingeschaltet und tauglich (siehe Abbildung 9).

Abbildung 9 Ansicht der kollidierten Fahrzeuge von vorne – Quelle Feuerwehr Wieselburg an der Erlauf

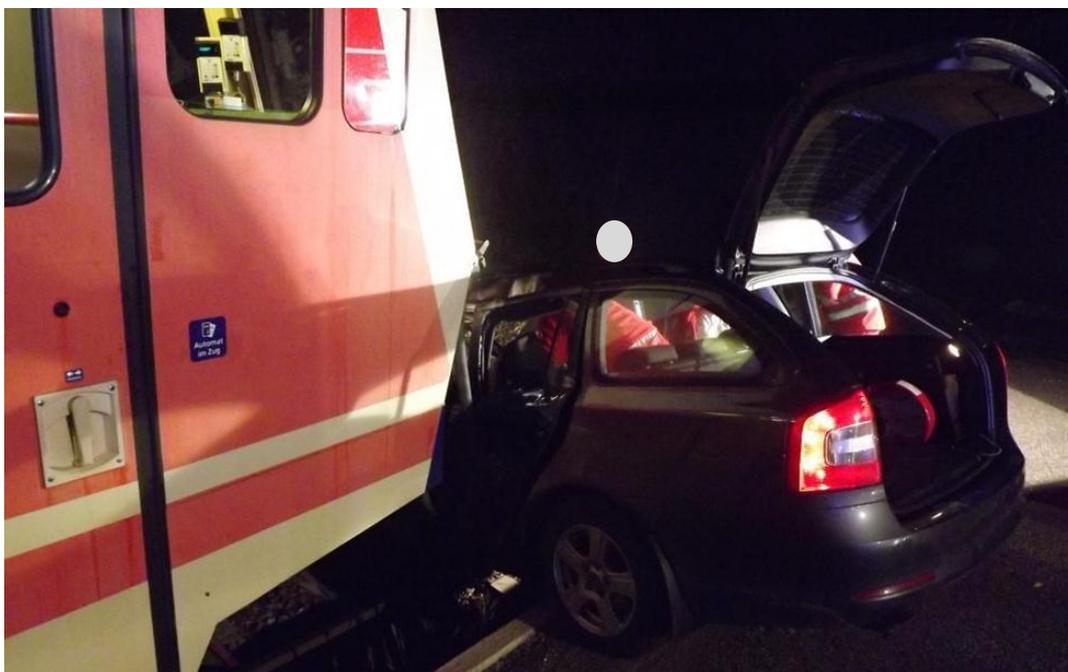
Abbildung 10 Ansicht des beschädigten PKW – Detail – Quelle IM

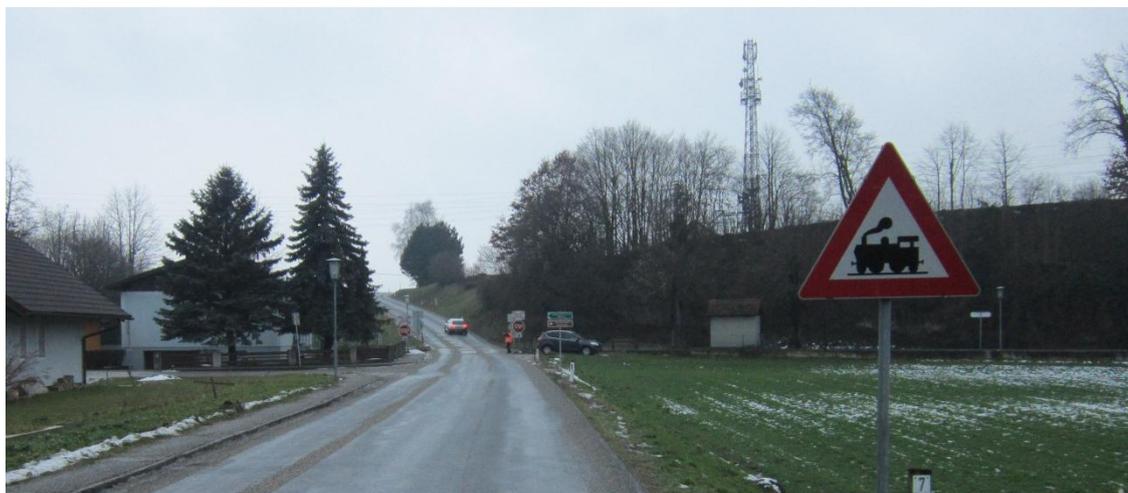
Abbildung 13 Ansicht der EK in Fahrtrichtung des PKW

Am 19. Dezember 2012 wurde durch die SUB ein Lokalausweis bei der EK km 13,985 durchgeführt.

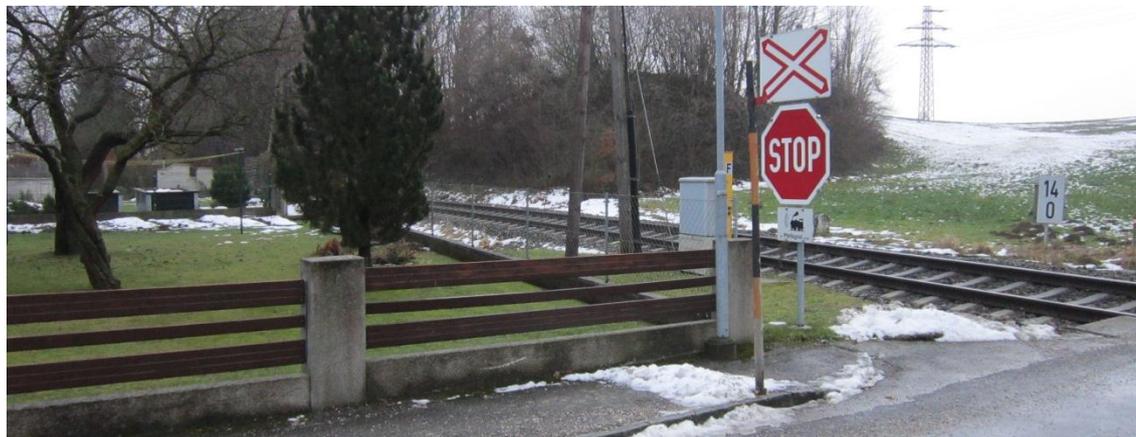
Abbildung 14 Ansicht gegen die Fahrrichtung Z 7023 von der Haltelinie

Es konnte durch die SUB nicht überprüft werden, ob durch die Bauten und Bewuchs im Bauverbotsbereich gemäß § 42 Abs 1 EisbG 1957 eine Einschränkung der Hörbarkeit der akustischen Signale vom Schienenfahrzeug aus bewirkt werden.

Punkt Laufende Jahres- nummer	Dringende Sicherheitsempfehlungen (unfallkausal)	richtet sich an
12.1 A-2012/108	Sicherstellung, dass vordringlich eine Überprüfung der EK km 13,985 gemäß § 103 Abs. 1 EiskrV durchgeführt wird. Anmerkung: Es konnte durch die SUB nicht überprüft werden, ob durch die Bauten und den Bewuchs im Bauverbotsbereich gemäß § 42 Abs 1 EisbG 1957 eine Einschränkung der Hörbarkeit der akustischen Signale vom Schienenfahrzeug aus bewirkt werden.	Herr Landes- hauptmann von Niederösterreich

Punkt Laufende Jahres- nummer	Dringende Sicherheitsempfehlungen (unfallkausal)	richtet sich an
12.2 A-2013/005	Sicherstellung, dass vordringlich eine Überprüfung der EK km 13,985 gemäß § 103 Abs. 1 EisbKrV durchgeführt wird. Dabei ist auf die Bauten und den Bewuchs im Bauverbotsbereich zu achten. Anmerkung: Es konnte durch die SUB nicht überprüft werden, ob durch die Bauten und den Bewuchs im Bauverbotsbereich gemäß § 42 Abs 1 EisbG 1957 eine Einschränkung der Hörbarkeit der akustischen Signale vom Schienenfahrzeug aus bewirkt werden.	Herr Landes- hauptmann von Niederösterreich

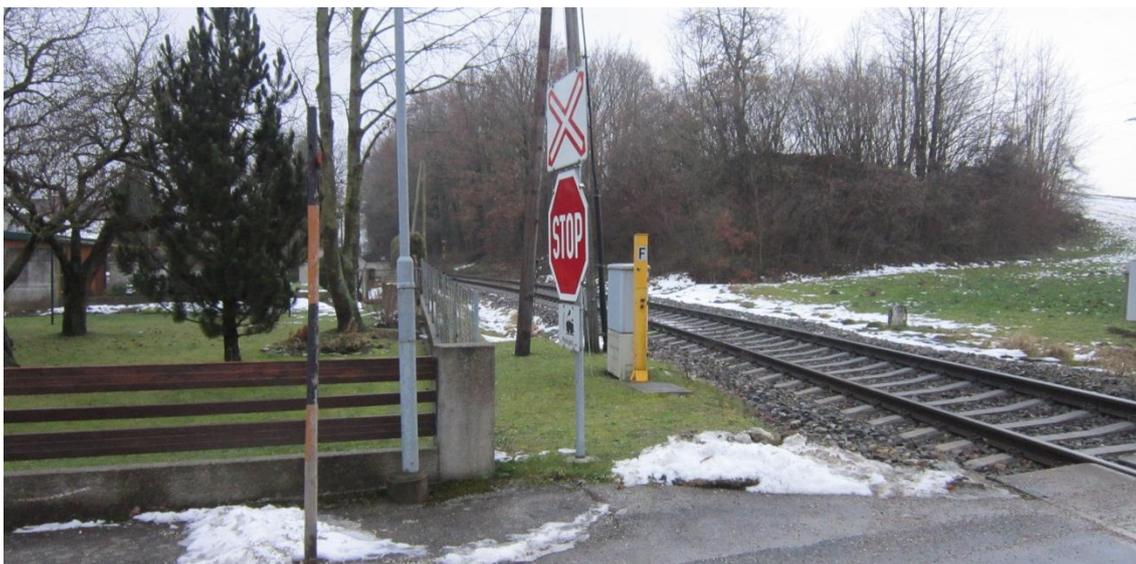
Abbildung 15 Ansicht gegen die Fahrrichtung Z 7023 unmittelbar vor dem Vorschriftenzeichen „HALT“

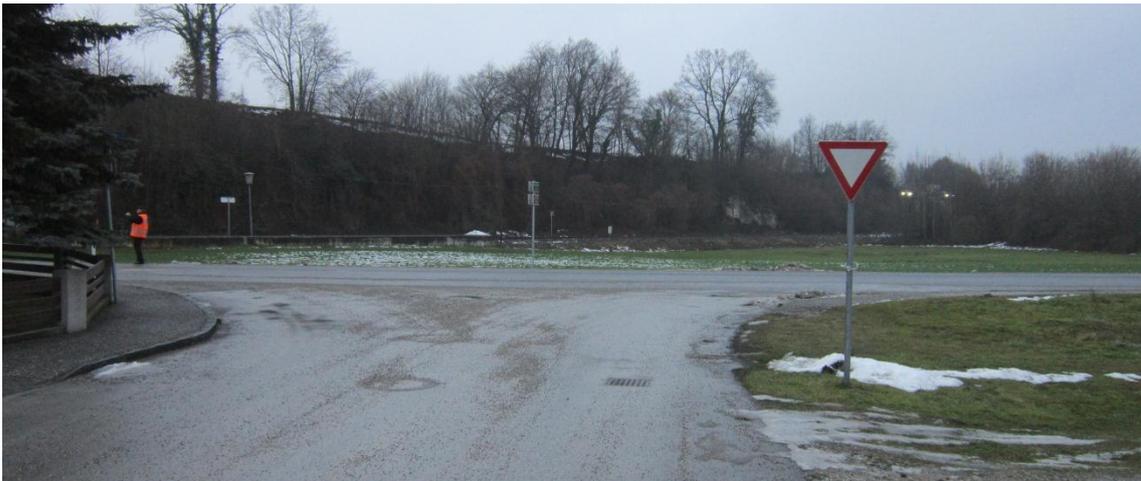
Abbildung 16 Ansicht aus der Bahnstraße in die Landesstraße „L6141“

Bei der Einmündung der „Bahnstraße“ in die Landesstraße „L6141“ ist kein Gefahrenzeichen "BAHNÜBERGANG OHNE SCHRANKEN" mit einer Zusatztafel „PFEIL“ (nach links) angebracht.
