Agencija za istraživanje nesreća u zračnom, pomorskom i željezničkom prometu

KONAČNO IZVJEŠĆE

Iskliznuće putničkog vlaka 783 na dionici pruge Dugo Selo – Vrbovec dana 21.10.2018.

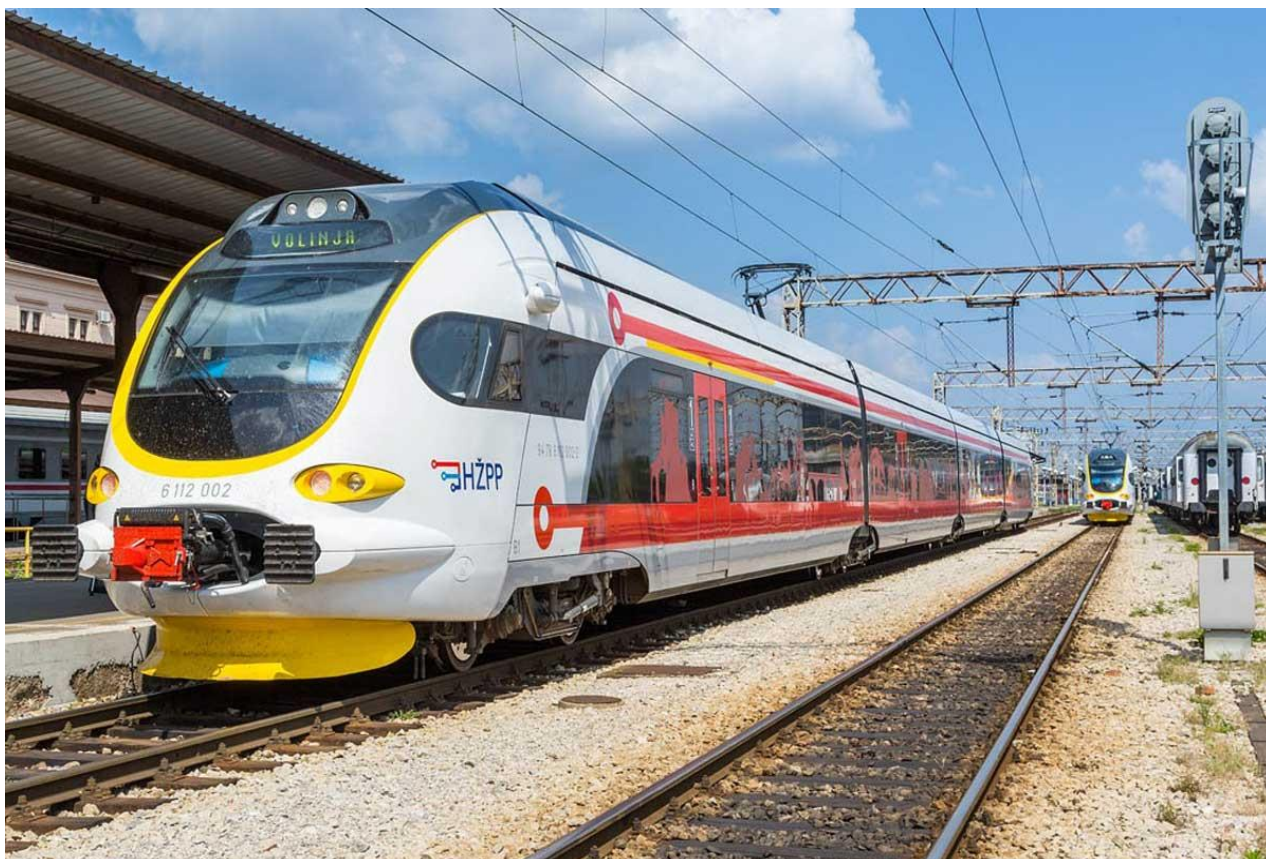
Slika 2. Željeznička garnitura EMG 6 112 (izvor slike: Končar – Električna vozila D.D.)

U predmetnoj nesreći došlo je do iskliznuća elektromotorne garniture EMG 94 78 6 112 003. Elektromotorna garnitura serije 6112 (Slika 2.) za regionalni prijevoz je četverodijelna kompozicija s dvije motorne jedinice i dva središnja modula. Krajnji pogonski moduli sa upravljačnicom nose oznake A/B, dok putnički moduli nose oznake C1/C2 (Slika 3.) Pogonski moduli jednim krajem su oslonjeni na pogonsko okretno postolje, dok su drugim krajem oslonjeni na nosivo međupostolje na spoju pogonskog/putničkog modula. Kompletan pogon EMG-a je koncipiran tako da se sastoji iz dvije nezavisne pogonske jedinice, u slučaju kvara jednog od pogonskih modula, on se može isključiti, a EMG može nastaviti vožnju, ali uz smanjena ubrzanja.

Raspored osovina EMG-a je Bo'2'2'2'Bo', dužina je 75 m, najveća brzina iznosi 160 km/h i namijenjen je za prijevoz ukupno 419 putnika.

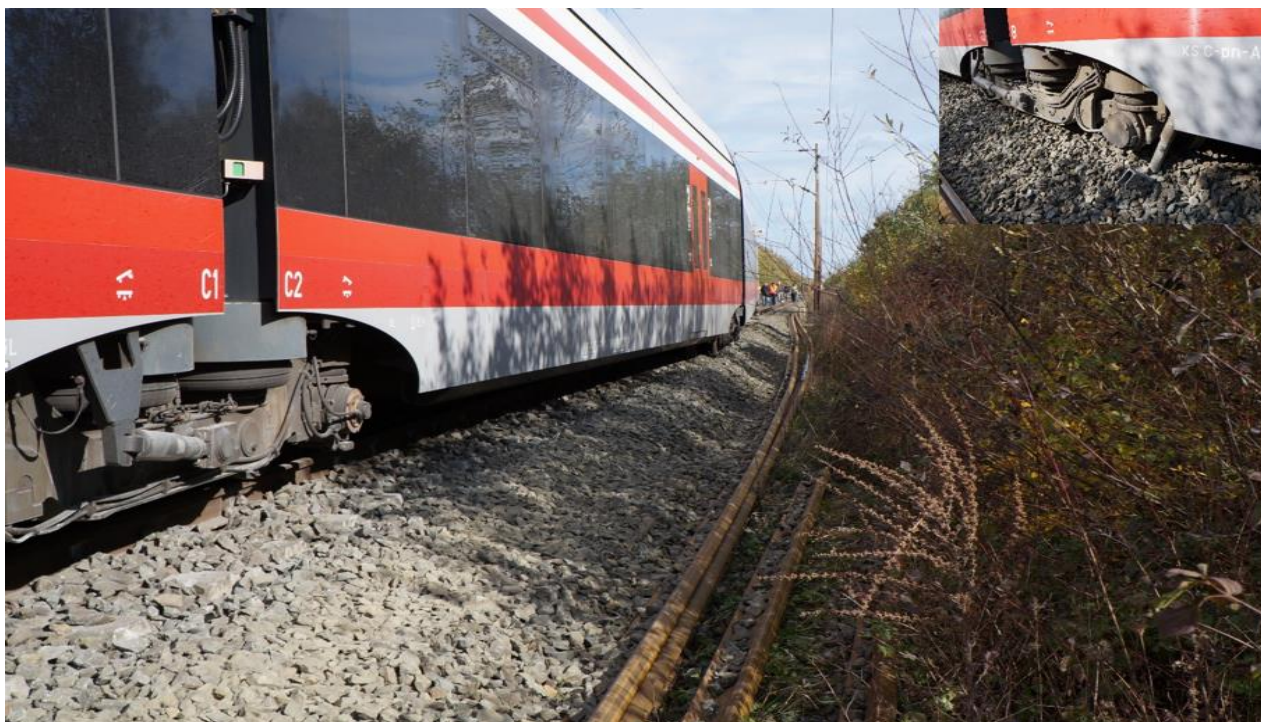
Slika 5. – Bliža slika mjesta nesreće (izvor slike:AIN)

Predmetna nesreća (Slika 4. i Slika 5.) dogodila se u km 453+797 na dionici pruge između kolodvora Dugo Selo – Vrbovec.

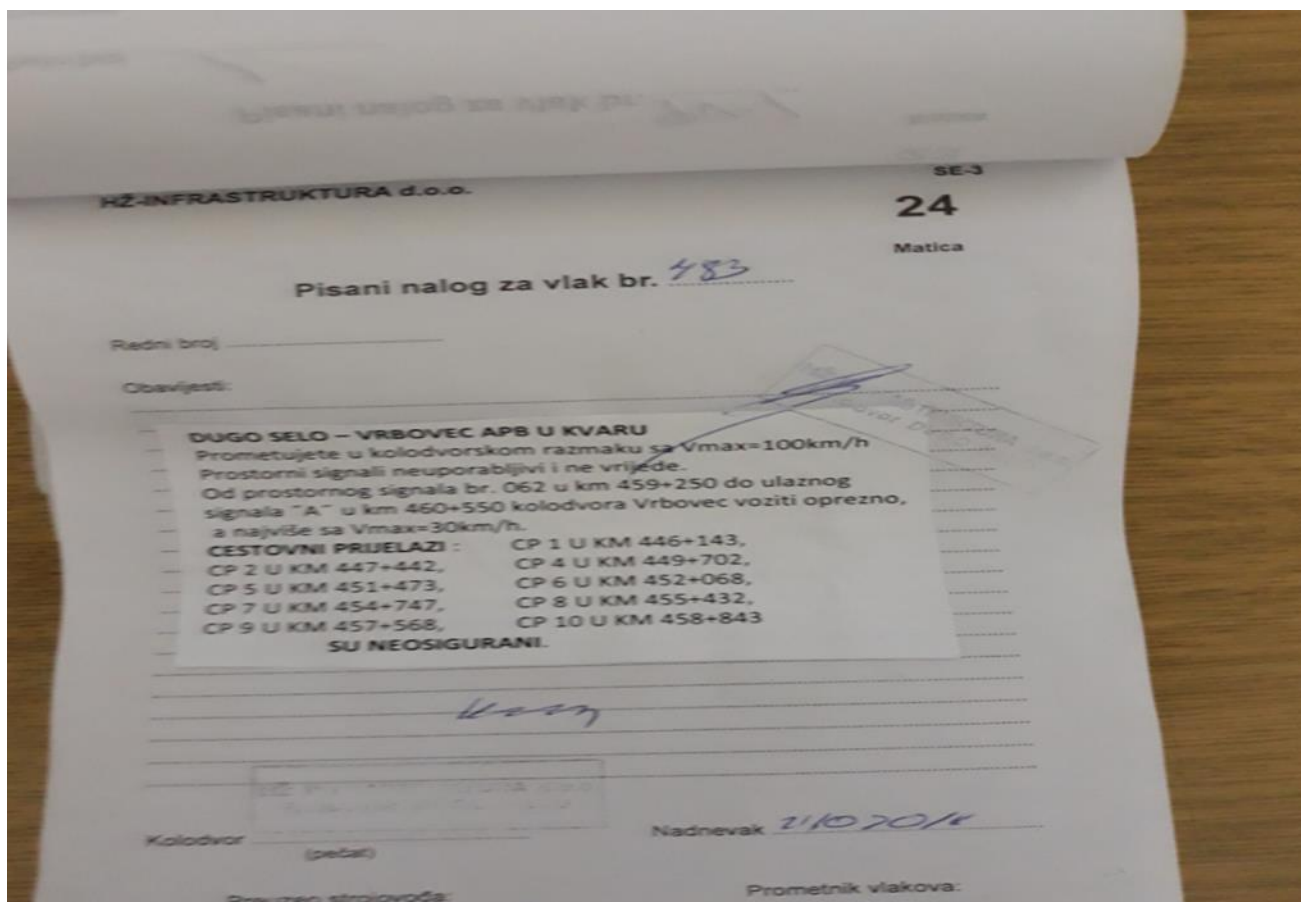
SE-3
24
Matica

Nakon povlačenja materijalnog vlaka (MV) i dvoputnog bagera (PV) s pruge pokazivači na blok postavnici kolodvora Dugo Selo pokazivali su lažno zauzeće prostornog odsjeka prije kolodvora Vrbovec. Uvodi se kolodvorski razmak između kolodvora Dugo Selo i Vrbovca slijedećeg sadržaja: prometovanje u kolodvorskom razmaku sa $V_{max}=100$ km/h. Prostorni signali neupotrebljivi i ne vrijede. Od prostornog signala broj 62. u km 459+250 do ulaznog signala „A“ u km 460+550 kolodvora Vrbovec voziti oprezno, a najviše sa $V_{max}=30$ km/h. Vlak broj 783 u 7:05 sati izdaje se pisani nalog SE-3 broj 24. (Slika broj 8.) o obaveznom postupanju sukladno gore navedenom.

DUGO SELO – VRBOVEC APB U KVARU
Prometujete u kolodvorskom razmaku sa $V_{max}=100\text{km/h}$
Prostorni signali neuporabljivi i ne vrijede.
Od prostornog signala br. 062 u km 459+250 do ulaznog signala "A" u km 460+550 kolodvora Vrbovec voziti oprezno, a najviše sa $V_{max}=30\text{km/h}$.

Vlak broj 783 dolazi u kolodvor Dugo Selo u 07:12 sati gdje mu je uručen Pisani nalog SE-3 broj 24, o obaveznom postupanju zbog uvođenja kolodvorskog razmaka. Pisanim nalogom strojovođa je upoznat da se prometuje u kolodvorskome razmaku sa $V_{max}=100\text{km/h}$ te da se od prostornog signala br. 62 u km 459+250 do ulaznog signala „A“ u km 460+550 kolodvora Vrbovec vozi oprezno s najvećom brzinom do $V_{max}=30\text{km/h}$. Vlak broj 783 otprema se iz kolodvora Dugo Selo prema kolodvoru Vrbovec u 07:13 sati.
