# Rapport d'Enquête de Sécurité

## Face à face entre deux trains de la SNCB survenu à Schaarbeek le 10 octobre 2014

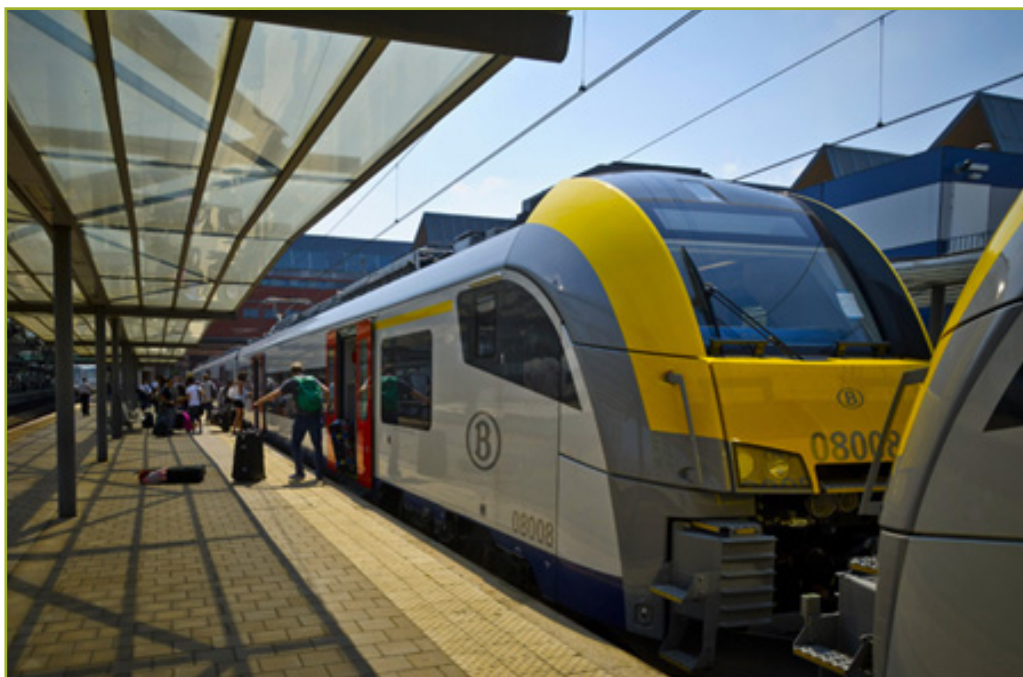
*Illustration : AM08 - Desiro (source : SNCB)*

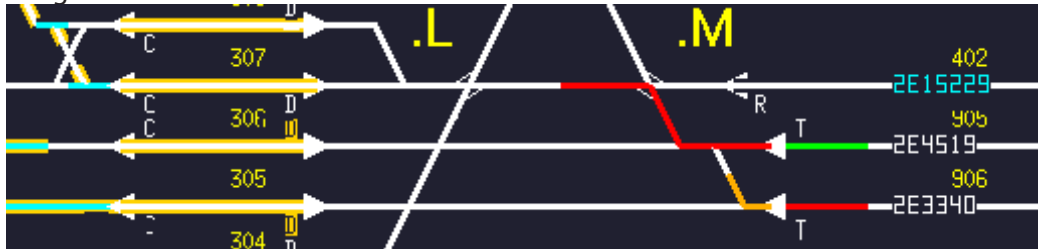
Image EBP de 20:41:41

- le train E4519 continue de parcourir son itinéraire : il se trouve en amont du signal TX-M.8, rencontré de dos, (voie 905 – signal "T" sur l'écran EBP) et occupe divers appareils de voie (aiguillage 32L situé en amont du signal TX-M.8, l'aiguillage 31L et l'appareil de voie 30L de la TJD).
- le train E3340 a franchi le signal fermé T-M.8 (voie 906 – signal "T" sur l'écran EBP) et il occupe le circuit de voie/ section en aval du signal. La coloration bistre/orange identifie l'occupation intempestive.

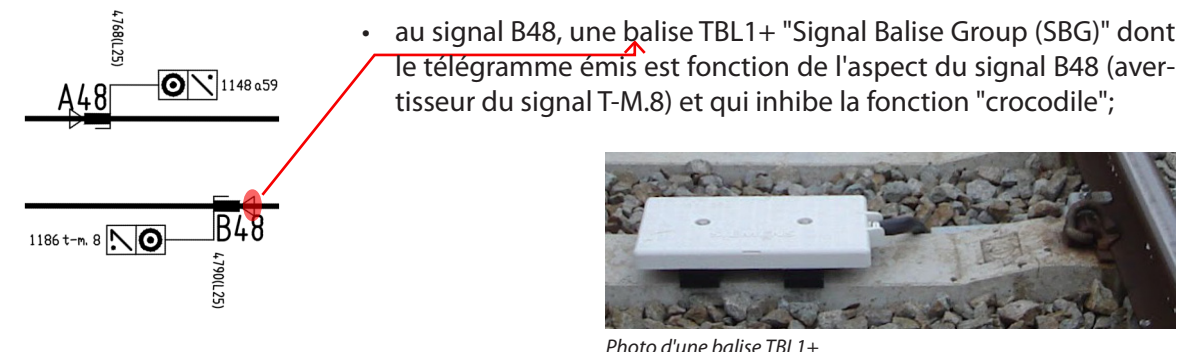
- à 300 mètres en amont du signal d'arrêt T-M.8 : une Eurobalise TBL1+ "Infill Balise Group (IBG)". Elle inhibe la fonction "crocodile" et émet un télégramme électronique fonction de l'aspect du signal T-M.8.

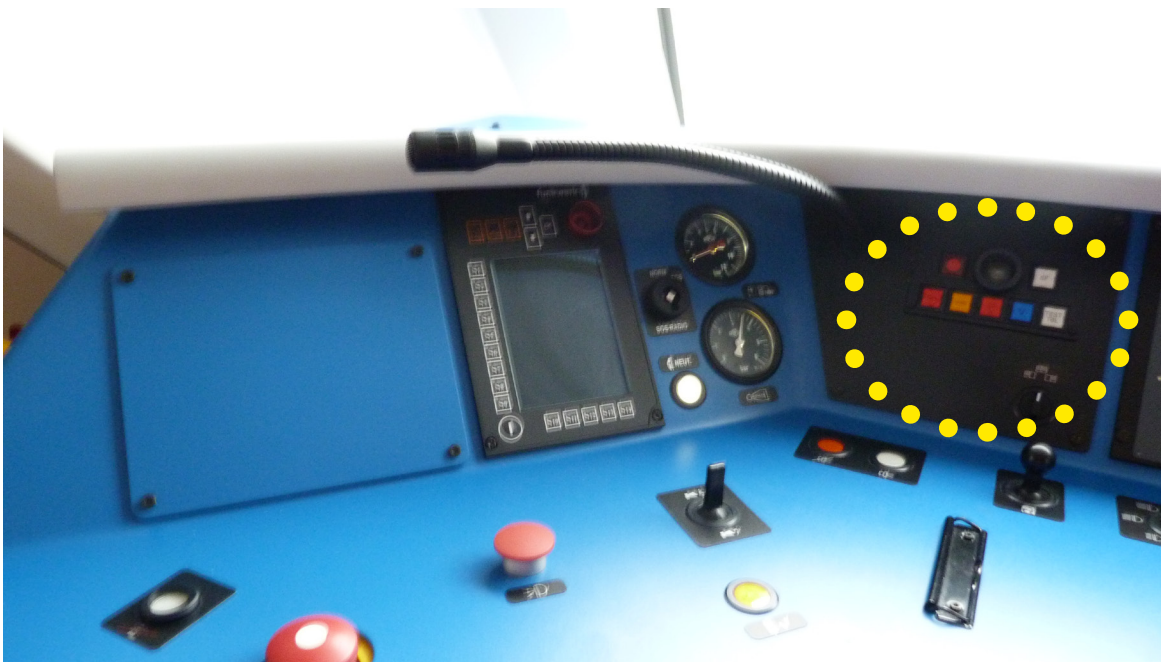
Indicateurs TBL1+ dans le poste de conduite de l'AM08
