# Veiligheidskennisgeving

## Incident met talrijke voertuigen op een overweg

### Moelingen - 3 maart 2020

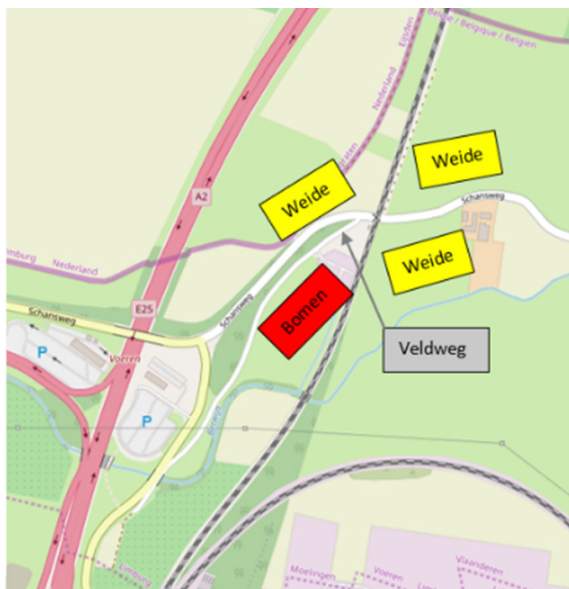
Wanneer men van de dorpskern van Moelingen richting gewestweg rijdt, ziet men aan de linker- en rechterkant van de weg weiden. Er bevinden zich geen bomen langs de weg.

Als men van de gewestweg richting dorpskern rijdt, wordt de overweg voorafgegaan door een bocht naar rechts. Aan deze kant bevinden zich bomen die het zicht belemmeren. Het is pas vanaf de locatie waar er op de rechterkant een veldweg uitmondt op de Schansweg dat weggebruikers een open zicht hebben en dus ook op het rechter gedeelte van de spoorweg. De linkerzijde van de gewestweg is een open vlakte bestaande uit een weide.<sup>16</sup>

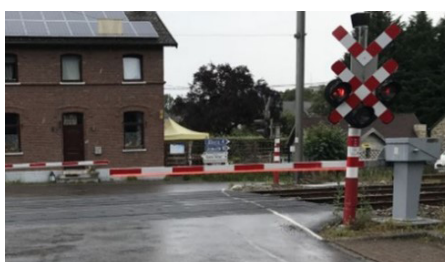
- **LED verlichting op slagbomen:** om de zichtbaarheid van de overweg en de slagboom te vergroten, wordt de bareel uitgerust met ledverlichting, rood aan de buitenkant en blauw aan de binnenkant.<sup>63</sup> Op 14 juli 2020 werd het LED-systeem voor het eerst in gebruik genomen aan de overweg van Comblain-la-Tour in Hamoir. (Giot, 2020).
