## **Závěrečná zpráva o výsledcích šetření mimořádné události**

Nezajištěná jízda posunového dílu a následná srážka s odstaveným hnacím  
dražním vozidlem v železniční stanici Mělník

## **Accident and incident investigation report**

Unsecured movement of the shunting operation with the consequent collision with  
the standing locomotive at Mělník station

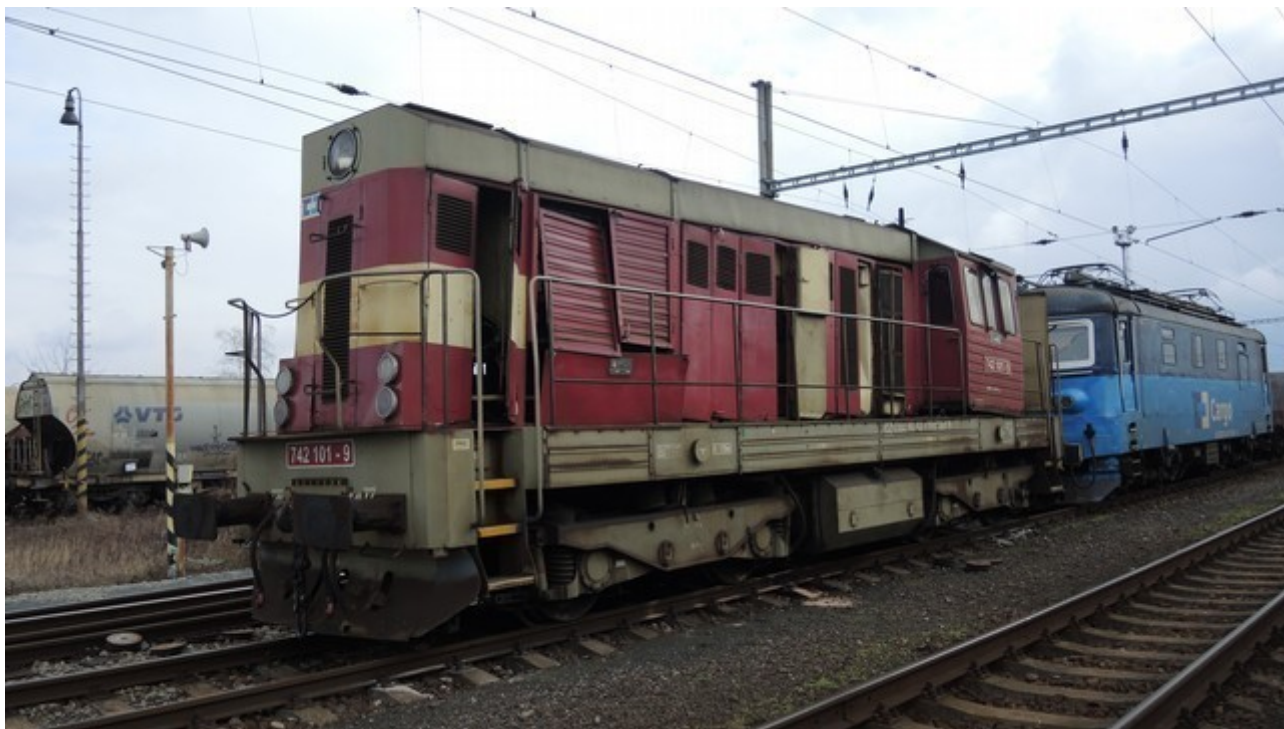
Zdroj: D1

Popis události: nezajištěná jízda posunového dílu zálohy Z 2 do posunovacího obvodu č. 2 a následná srážka s odstaveným hnacím drážním vozidlem.

Dráha, místo: dráha železniční, kategorie celostátní, Lysá nad Labem – Ústí nad Labem západ, železniční stanice Mělník, hranice posunovacího obvodu č. 2 (hrot jazyka výhybky č. 26 v km 372,189); místo srážky drážních vozidel: staniční kolej č. 12, km 372,132.

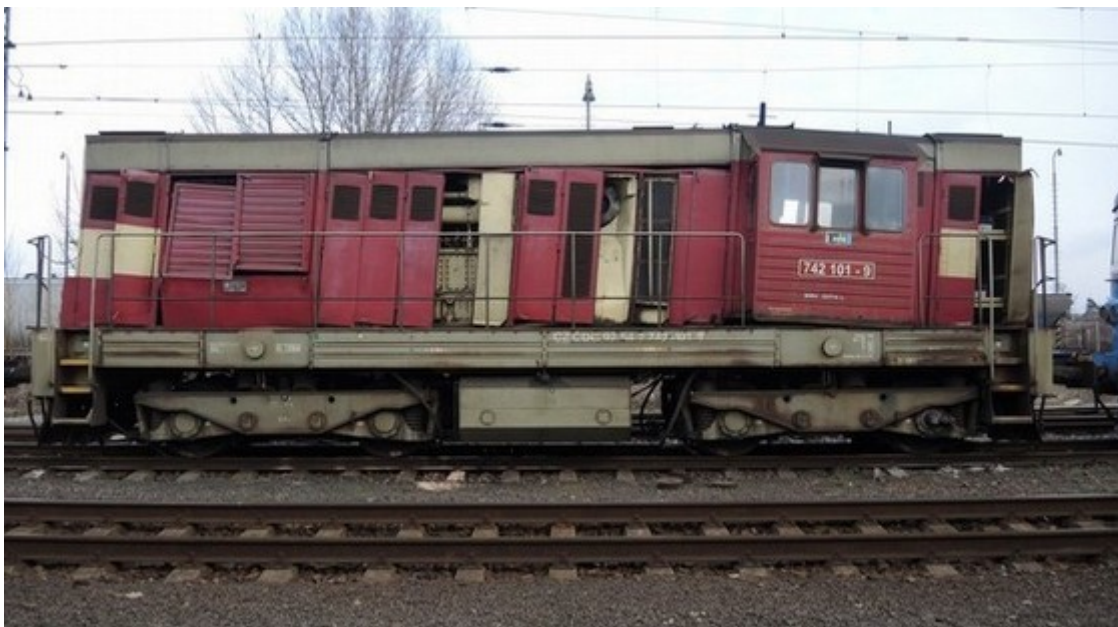
Obr. č. 1: Pohled na HDV po vzniku MU

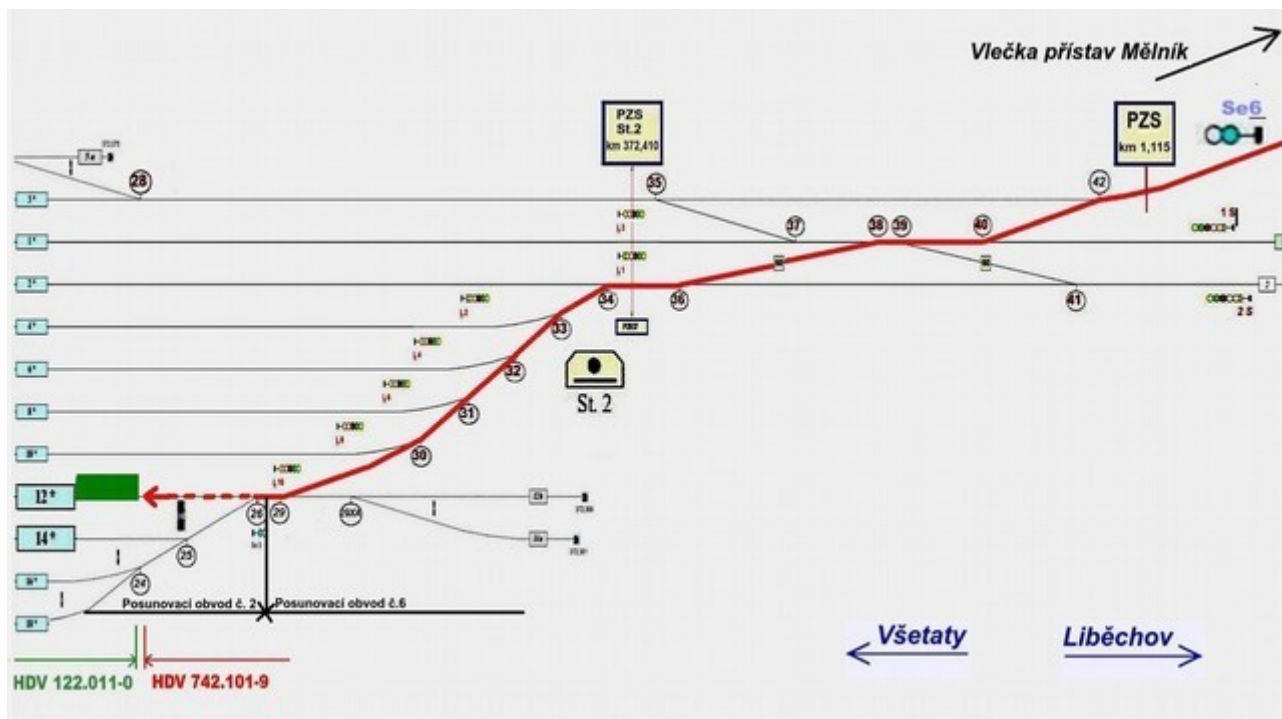
Obr. č. 2: Schéma místa vzniku MU v žst. Mělník

- místo vzniku MU v žst. Mělník, hrot jazyka výhybky č. 26 (v km 372,189);
- místo srážky HDV za námezíkem výhybky č. 26 v km 372,132;
- posunový díl Z 2 byl tvořen HDV 742 101-9;

- na 12. SK bylo odstavené HDV 122 011-0 (dále též HDV-E);
- čelo posunového dílu Z 2 (krátkým představkem vpřed) se nacházelo 4,0 m za námezíkem výhybky č. 26 (v km 373,133) a 60,2 m za hrotem jazyka výhybky č. 26;

- pod HDV Z 2 byl vysypán písek z jeho písečníků;
- čelo odstaveného HDV-E (2. stanoviště) se nacházelo v km 372,128 (to je 4,7 m za námezíkem výhybky č. 26);

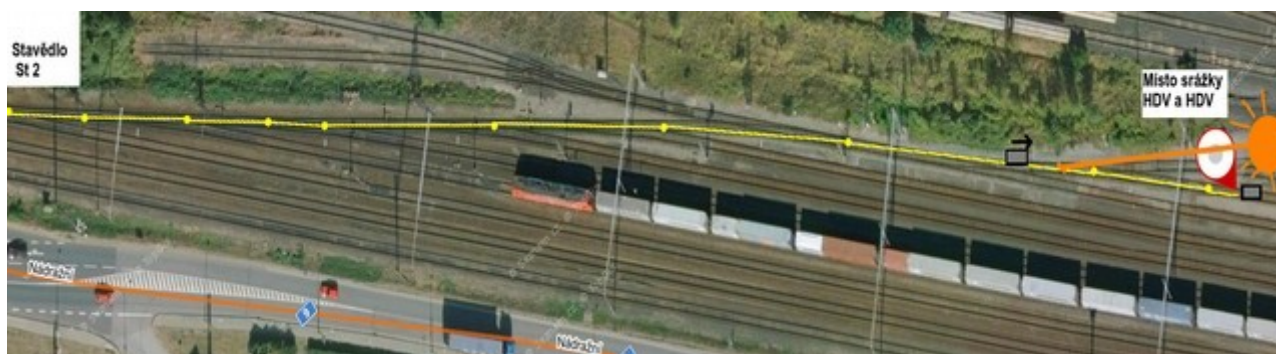
Obr. č. 3: Schéma jízdy posunového dílu a poloha slunce před MU

Krátce po rozjezdu HDV zálohy Z 2 od Se6 odešel vedoucí posunu Z 2 dle své výpovědi z kabiny HDV na levé přední schůdky a na vzdálenost cca 60 – 70 m před výhybkou č. 26 dle své výpovědi dal strojvedoucímu Z 2 do vysílačky opakovaně pokyn „pomalu“. Tento pokyn nebyl zaznamenán zařízením ReDat. Strojvedoucí Z 2 nereagoval a HDV nezpomalovalo, proto dal vedoucí posunu Z 2 opakovaně pokyn k zastavení všemi prostředky. Strojvedoucí Z 2 dle své výpovědi od vedoucího posunu Z 2 během jízdy od návěstidla Se6 nedostal žádný pokyn, kromě pokynu k zastavení krátce před srážkou. Když se HDV zálohy Z 2 blížilo k výhybce č. 26, všiml si strojvedoucí Z 2 dle své výpovědi, že je tato výhybka přestavená na obsazenou 12. SK, začal okamžitě brzdit přímočinnou brzdou a pak použil i rychločinné brzdění. V ten samý moment mu dal vedoucí posunu Z 2 pokyn „*Stůj, stůj, stůj, stůj*“. Následně došlo ke srážce posunového dílu Z 2 s odstaveným HDV na 12. SK. Následkem MU došlo ke zranění 3 osob a poškození obou HDV.

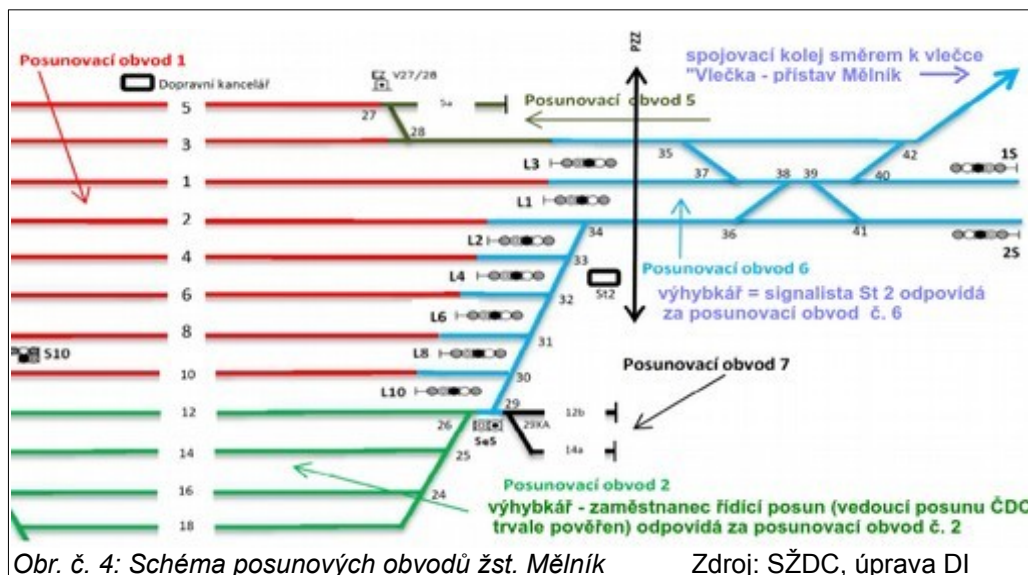
- možnost oslnění sluncem dle výpovědi strojvedoucího Z 2 a vedoucího posunu Z 2 nebyla vyvrácena, během jízdy od návěstidla Se6 do PO č. 2 jelo HDV Z 2 proti slunci. Přestože strojvedoucí Z 2 ve výpovědi uvádí, že byl oslněn, tak s HDV kvůli oslnění nezastavil.

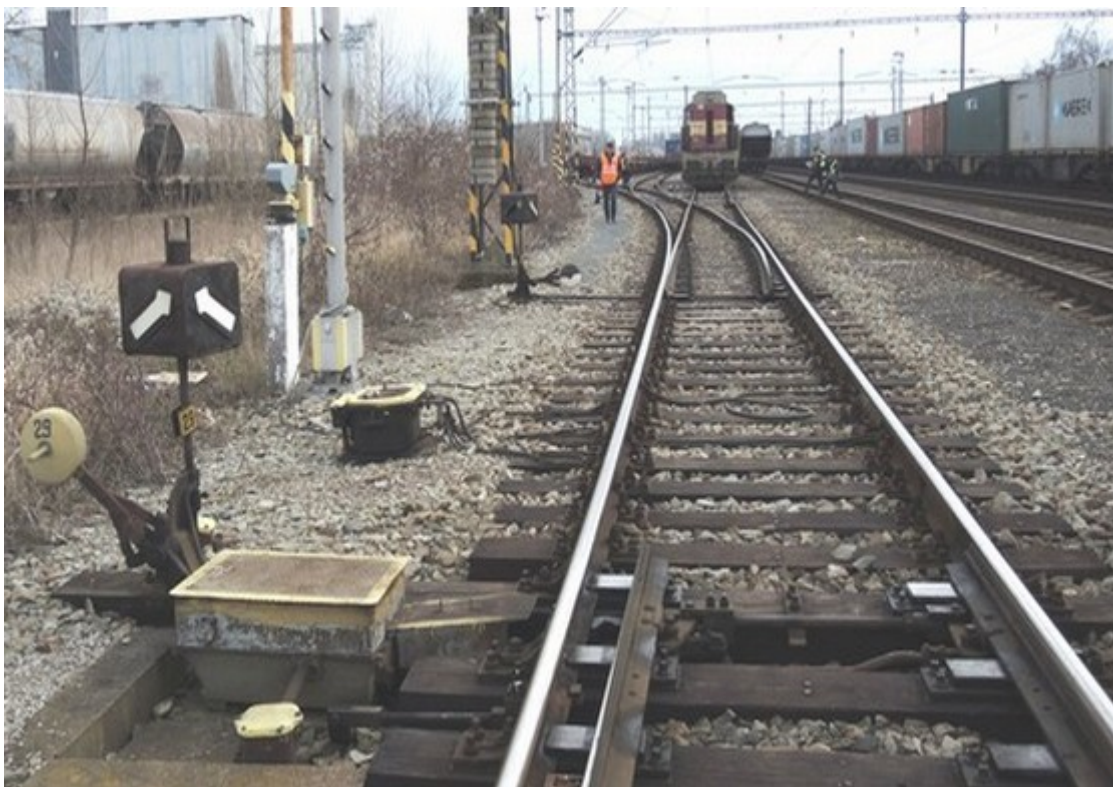
Obr. č. 5: Pohled na výhybky č. 29 a č. 26 a na HDV

- ručně stavěná výhybka č. 26 byla přestavena pro jízdu přímým směrem na 12. SK, levý jazyk výhybky byl přilehlý k opornici a hák byl zaklesnutý, jazyky výhybky nenesly známky poškození. Závaží výhybky svojí bílou polovinou směřovalo ke koleji (výhybka nebyla v základní poloze na 14. SK). Na návěstním tělese byla šipka směrem doprava ve smyslu návěsti „Jízda doprava“, průsvitná výplň bílé barvy ukazatele směru chyběla. Výhybka č. 26 byla v prostoru PO č. 2;

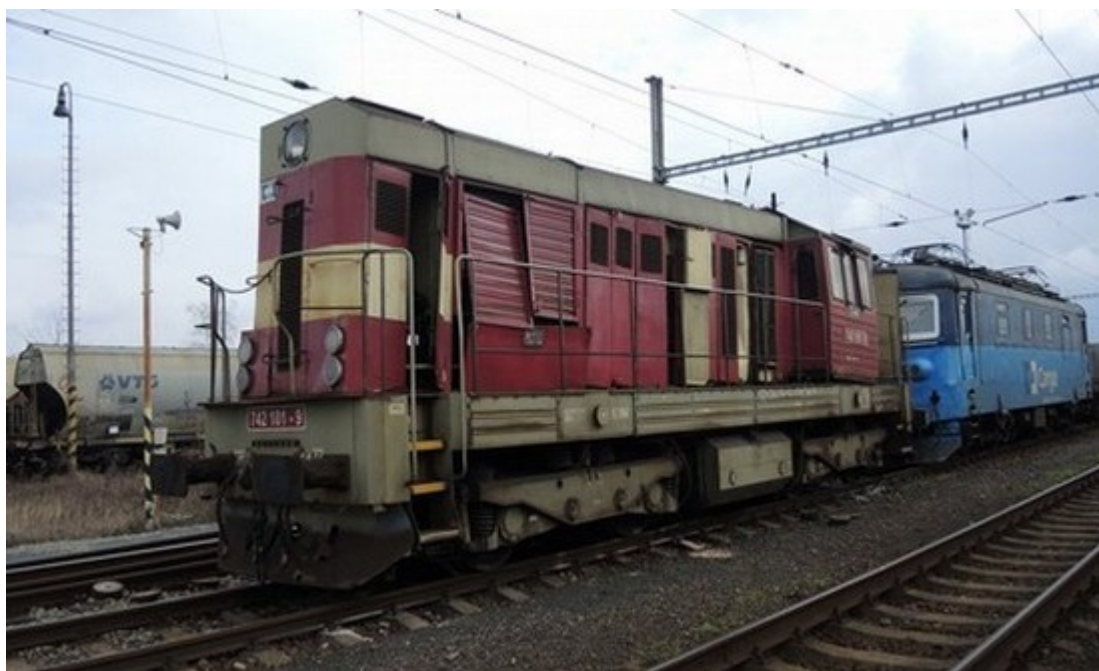
Obr. č. 6: Pohled na HDV po MU

Následkem srážky bylo u HDV mj. zjištěno: zkřivený rám, poškozené otočné čepy, ohnuté stupačky, celkově posunutá a vychýlená skříň, vysypané pryžokovové bloky, utržené hlavní čepy, poškozená ekovana a záchytná jímka ekovany, poškozený čelní reflektor a filtrační prvky, posunuté provozní agregáty (mj. naftový motor a generátor) o cca 25 cm, poškozené vzduchové potrubí. Brzdové špalíky byly řádně přilehlé ke kolům HDV. Zkouška brzdy nemohla být provedena z důvodu poškození vzduchového potrubí HDV.

Následkem srážky byl u HDV mj. viditelně poškozen čelník a hlavní rám až po příčník podvozku 2. stanoviště, nárazníky u 2. stanoviště, karoserie kabiny 2. stanoviště byla vytržena z uložení, laminátová střecha byla utržena, na obou stanovištích bylo poškozené ostění, na 1. stanovišti byly vytrženy přístroje z pultu, byla posunuta veškerá soustrojí strojovny a mezistěny stanoviště a strojovny.

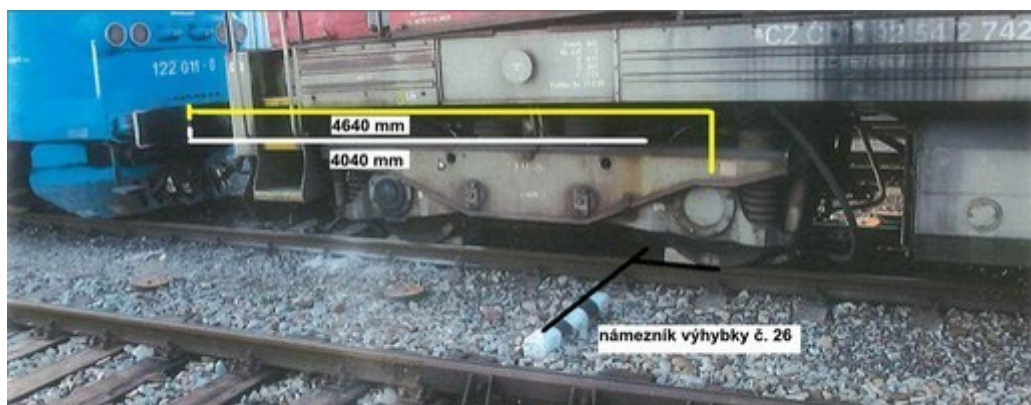
Obr. č. 7: Poloha HDV po MU

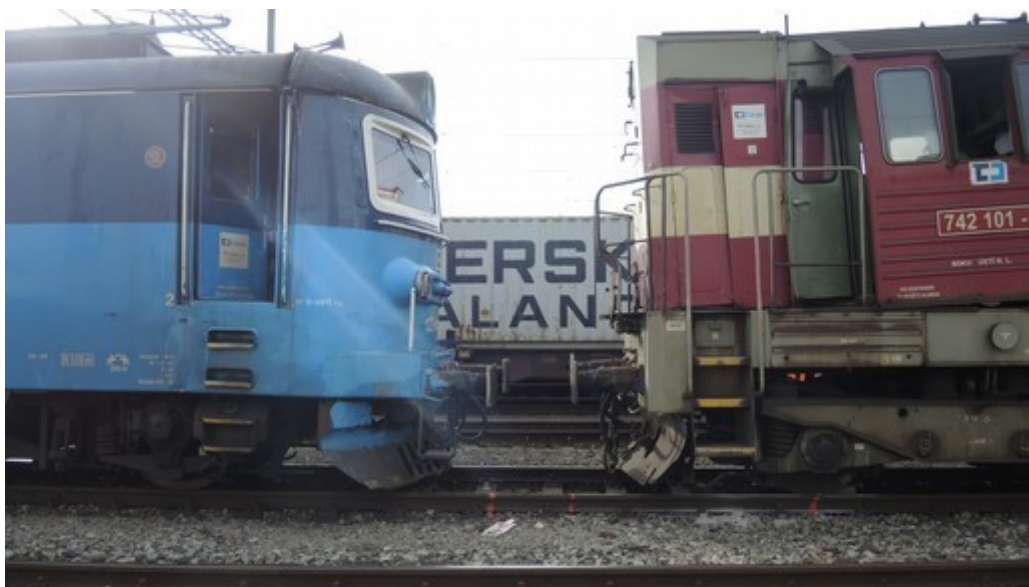
Obr. č. 8: Poloha HDV po MU

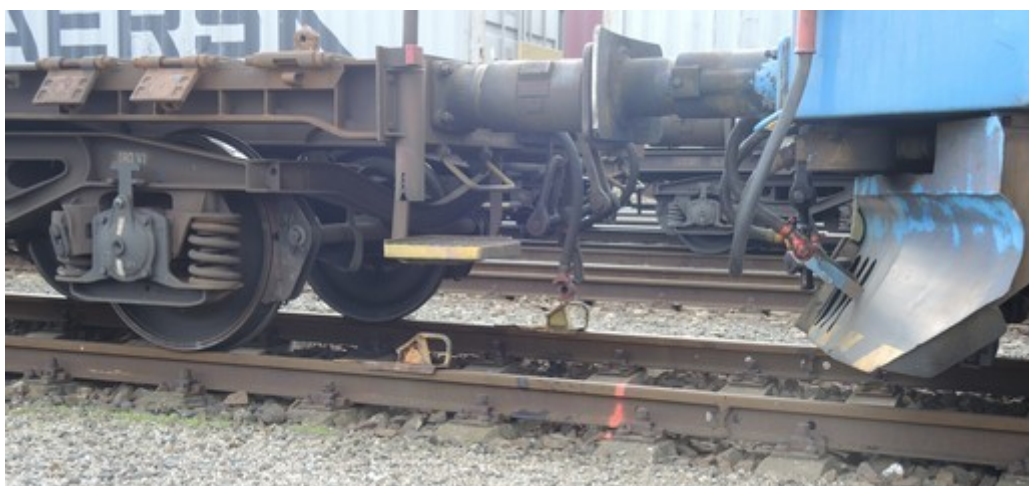
Obr. č. 9: Poloha DV po MU

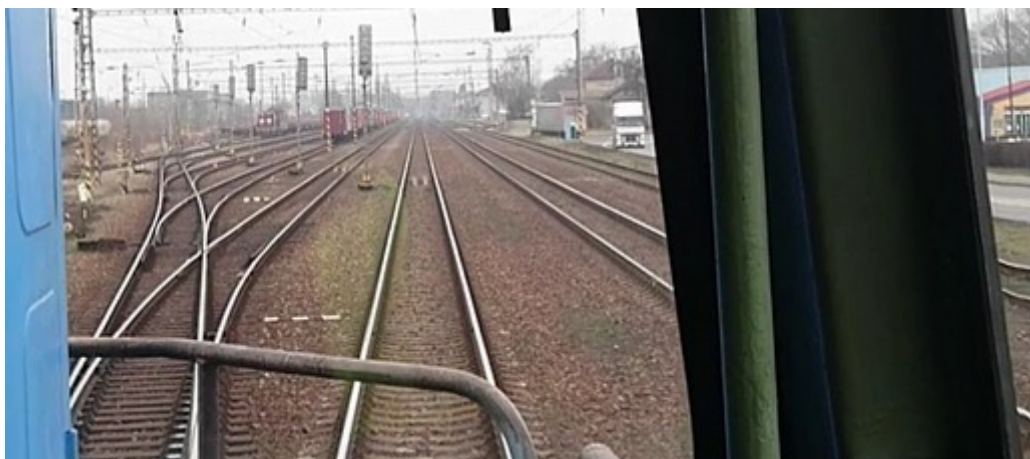
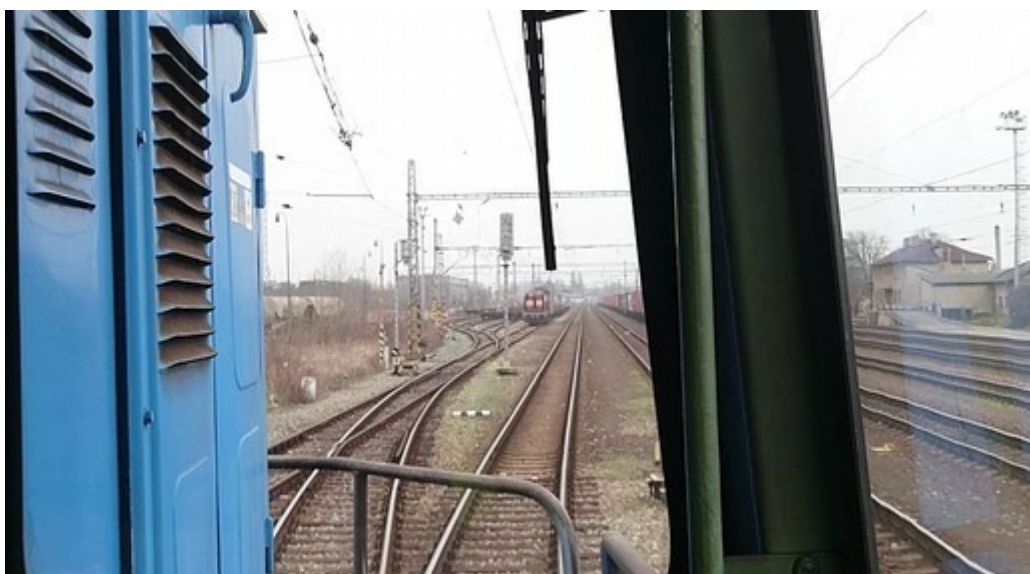
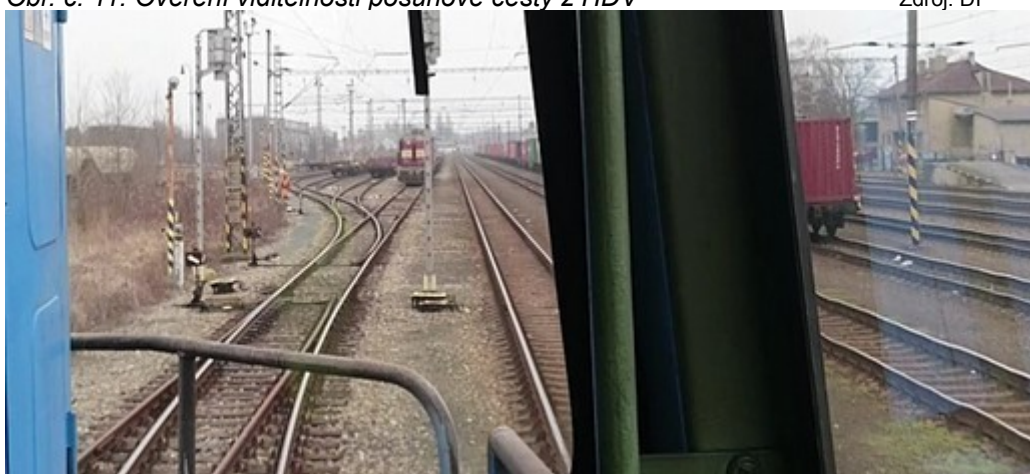
Obr. č. 10: Ověření viditelnosti posunové cesty z HDV

Obr. č. 11: Ověření viditelnosti posunové cesty z HDV

Obr. č. 12: Ověření viditelnosti posunové cesty z HDV

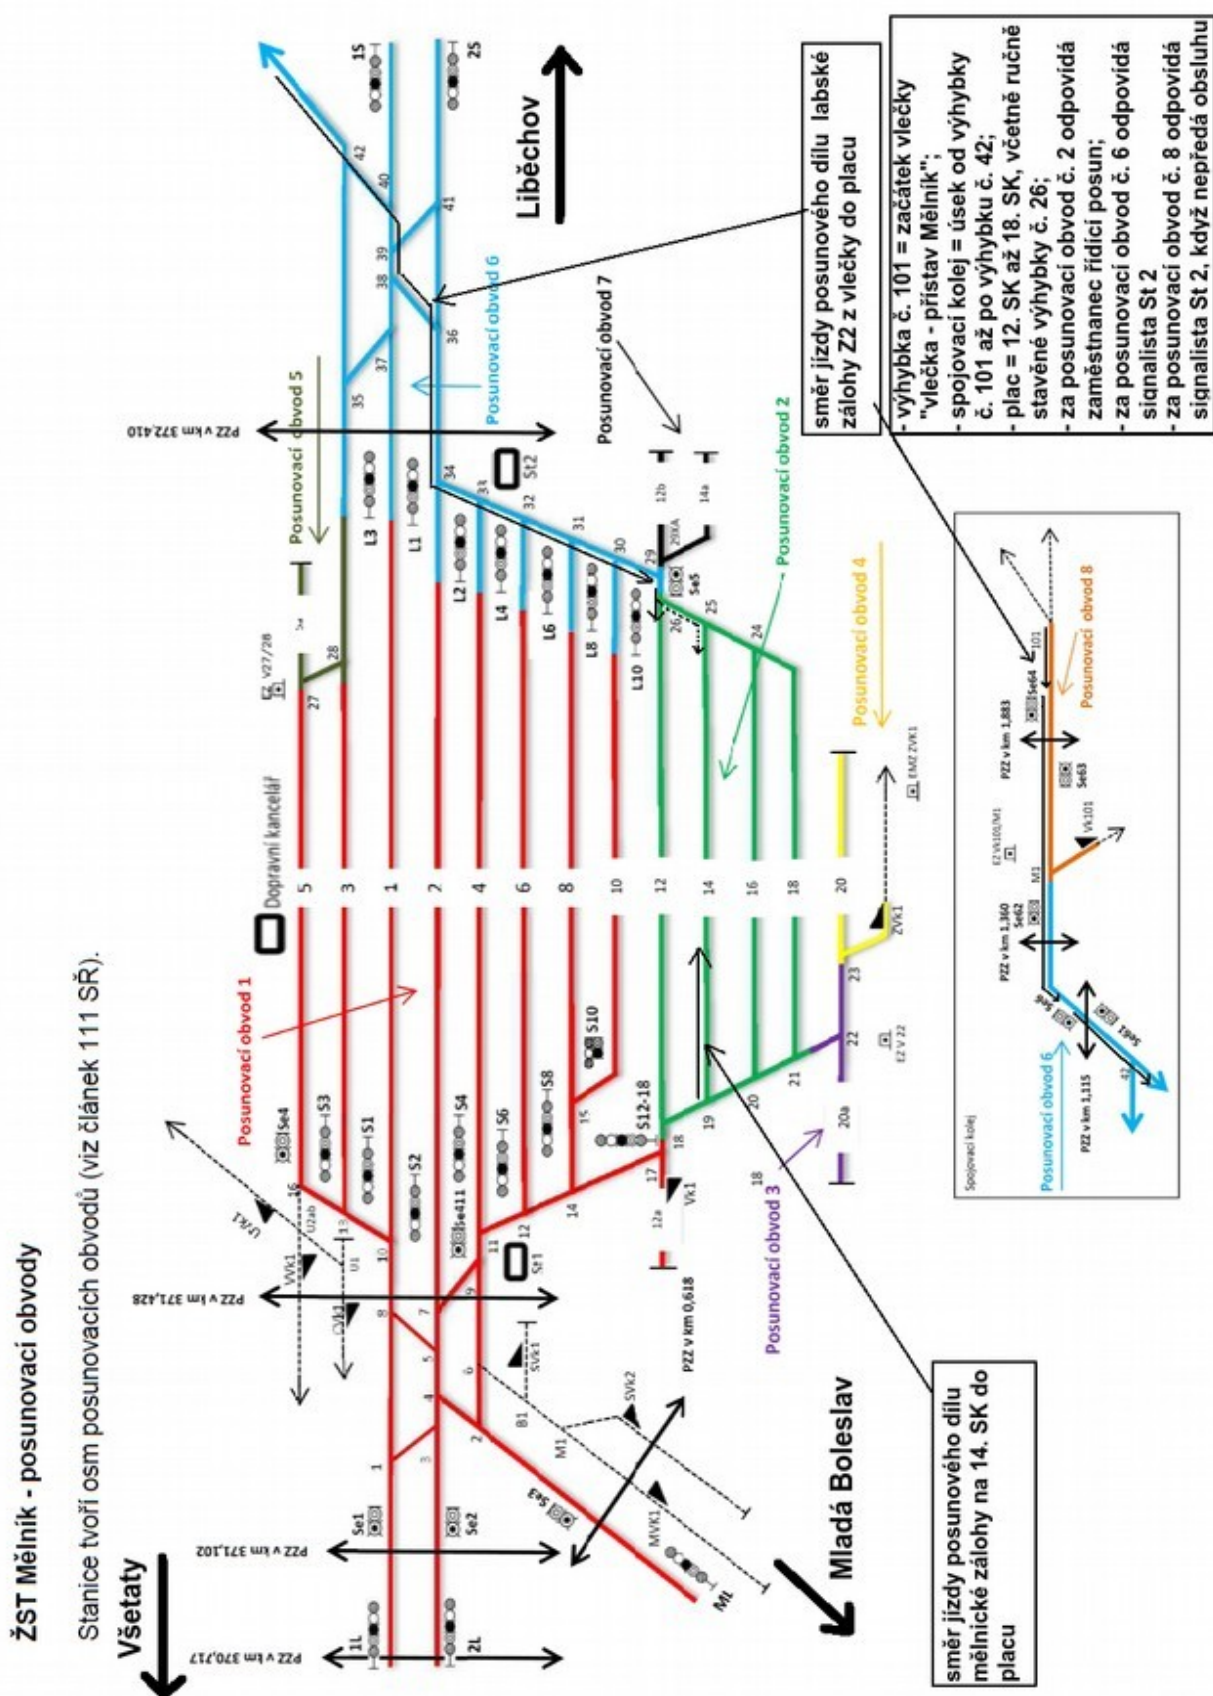
Obr. č. 13: Schéma posunovacích obvodů v žst. Mělník

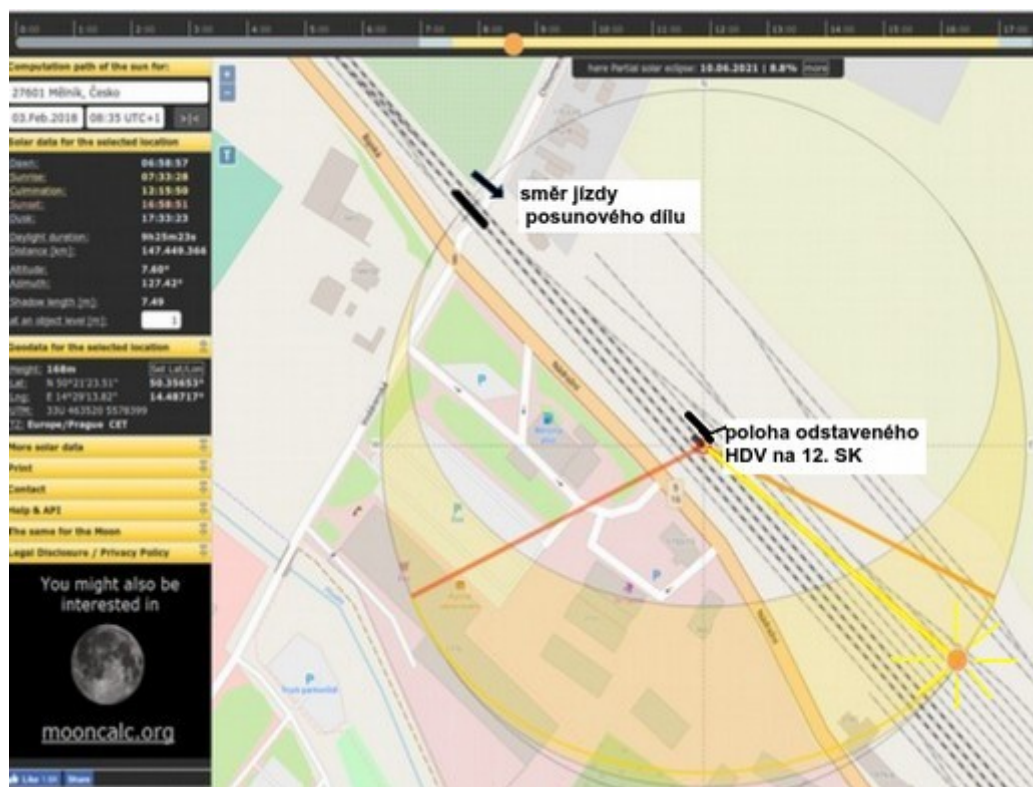
Obr. č. 14: Poloha slunce a posunového dílu Z 2
