Zpráva o výsledcích šetření příčin a okolností vzniku mimořádné události

Střet soupravového vlaku Sv 101155 se zaměstnancem externí firmy
provádějícím údržbu trati, na dráze železniční, celostátní,
v železniční stanici Karlov pod Ještědem

Investigation Report of Railway Accident

Collision of train set No. 101155 with maintenance worker
in Karlov pod Ještědem station

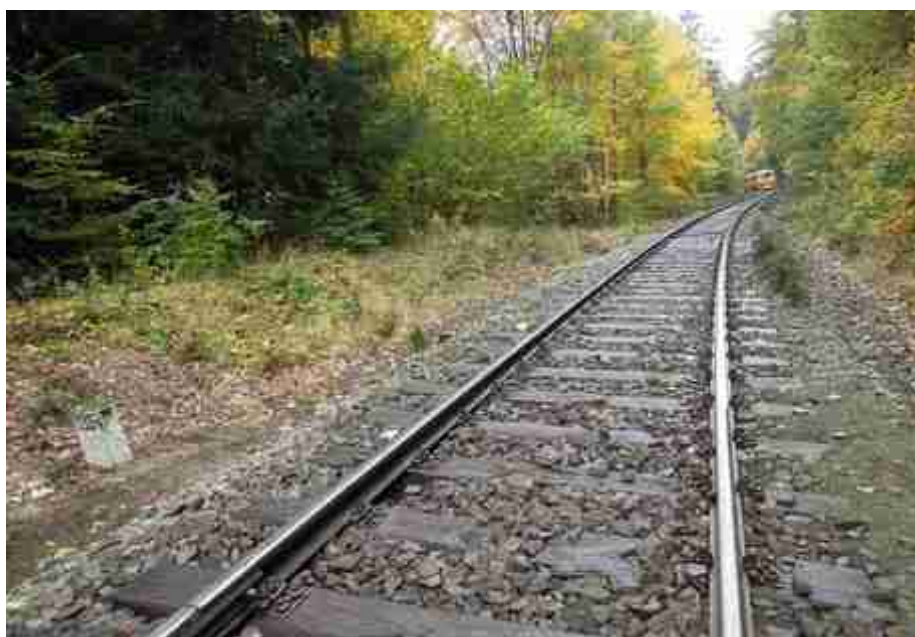
Obr. č. 1: Pohled na místo vzniku MU

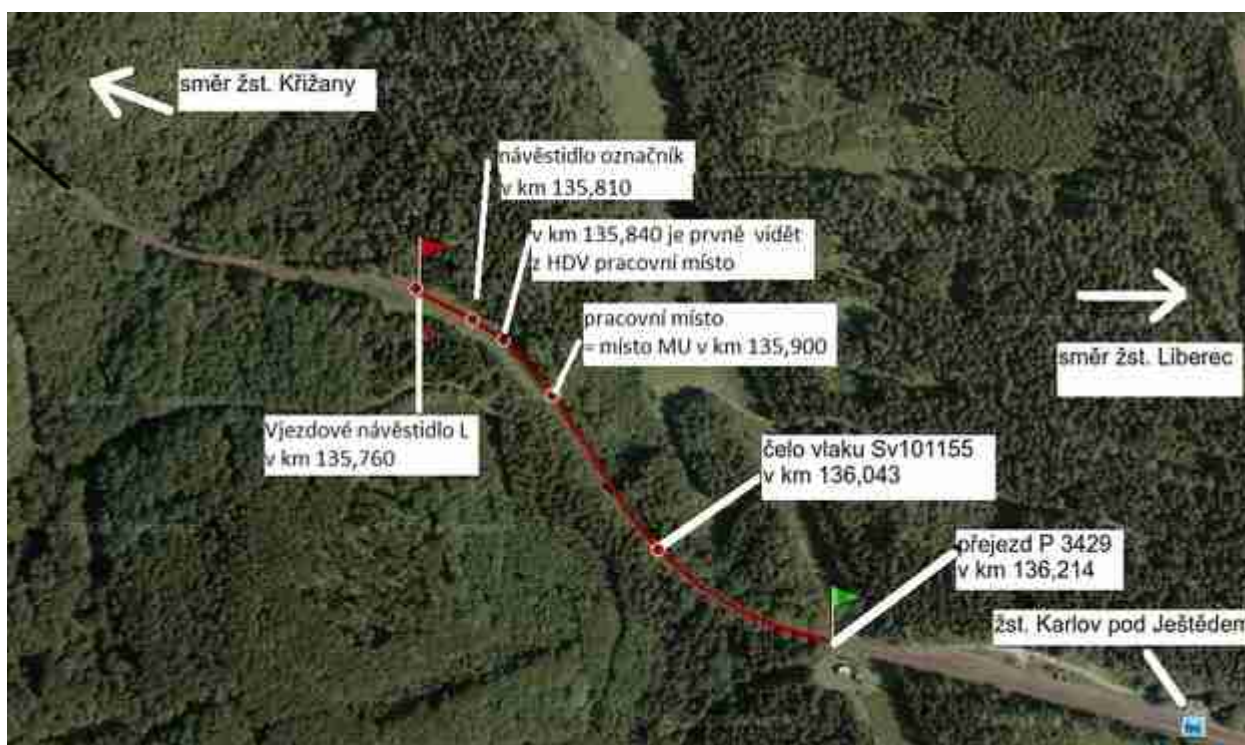
Obr. č. 2: Schéma místa MU

Ohledáním místa MU bylo zjištěno, že vjezdové návěstidlo L žst. Karlov pod Ještědem se nachází v km 135,760. Kolej záhlaví je vedena ve směru jízdy vlaku v pravostranném oblouku a v zářezu, se sklonem ke krajní výhybce. Svahy tělesa železničního zářezu byly porostlé mladými nálety listnatých dřevin do výšky cca 2 m. Barva listů dřevin byla zažloutlá. Železniční svršek byl mokrá po dešti, bez viditelných závad a poškození.

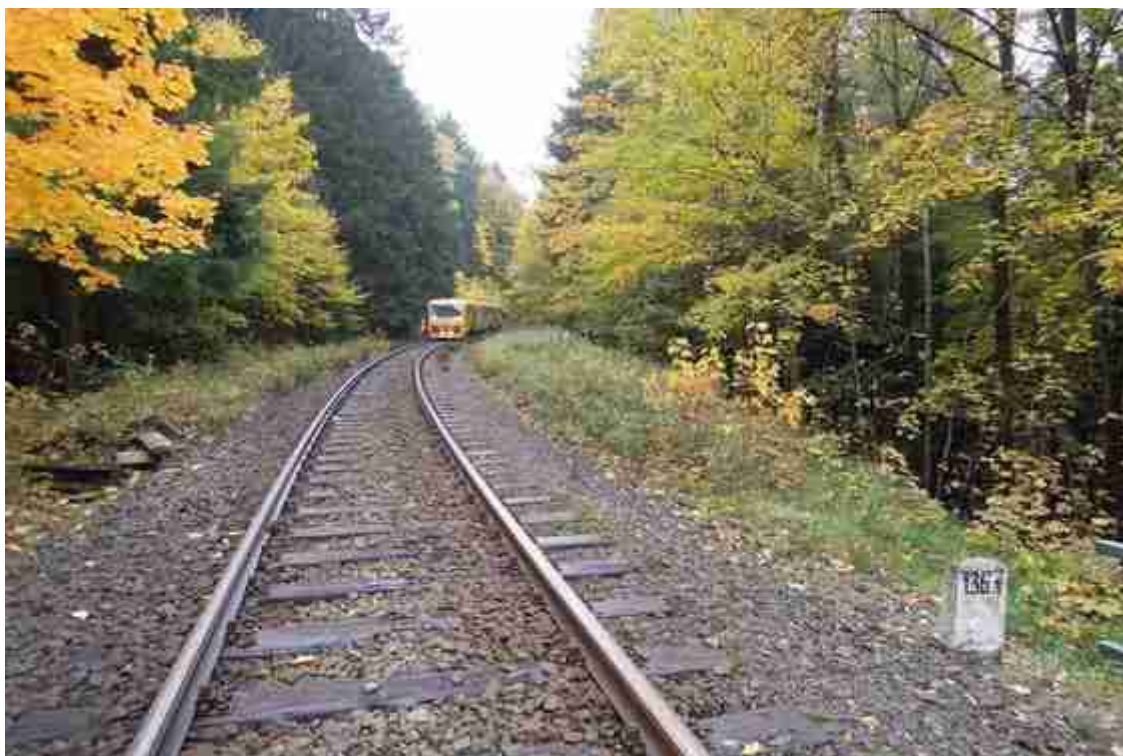
Čelo vlaku Sv 101155 se nacházelo v km 136,043, tj. 143 m od místa střetu. Řídicí vůz měl viditelné poškození předního pluhu, na kterém byly zjištěny části lidské tkáně a krev. Motorový vůz měl poškozený chladicí systém a dále kryty motoru a palivové nádrže. Na stanovišti strojvedoucího byl brzdič v poloze rychločinného brzdění. Vlak byl označen předepsanými návěstmi.

Obr. č. 6: Čelo vlaku Sv 101155

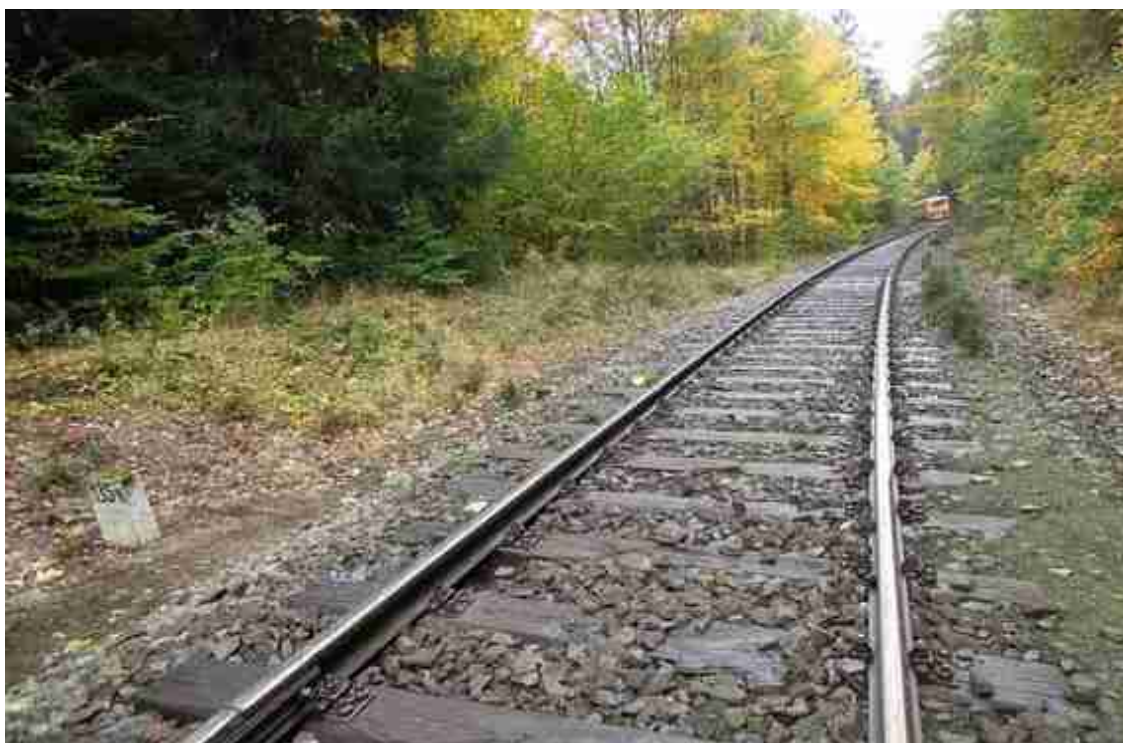
Obr. č. 7: Výhled z místa MU na kolej směr DK žst. Karlov pod J.

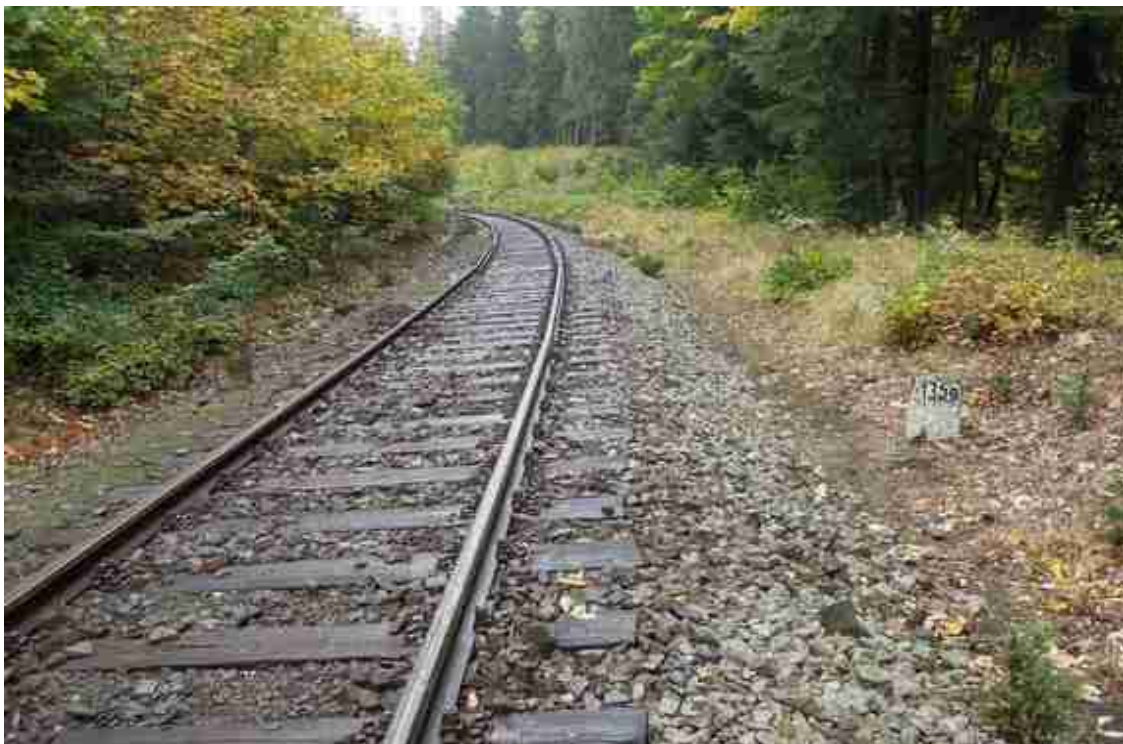
Obr. č. 8: Výhled z místa MU na kolej směr označnick

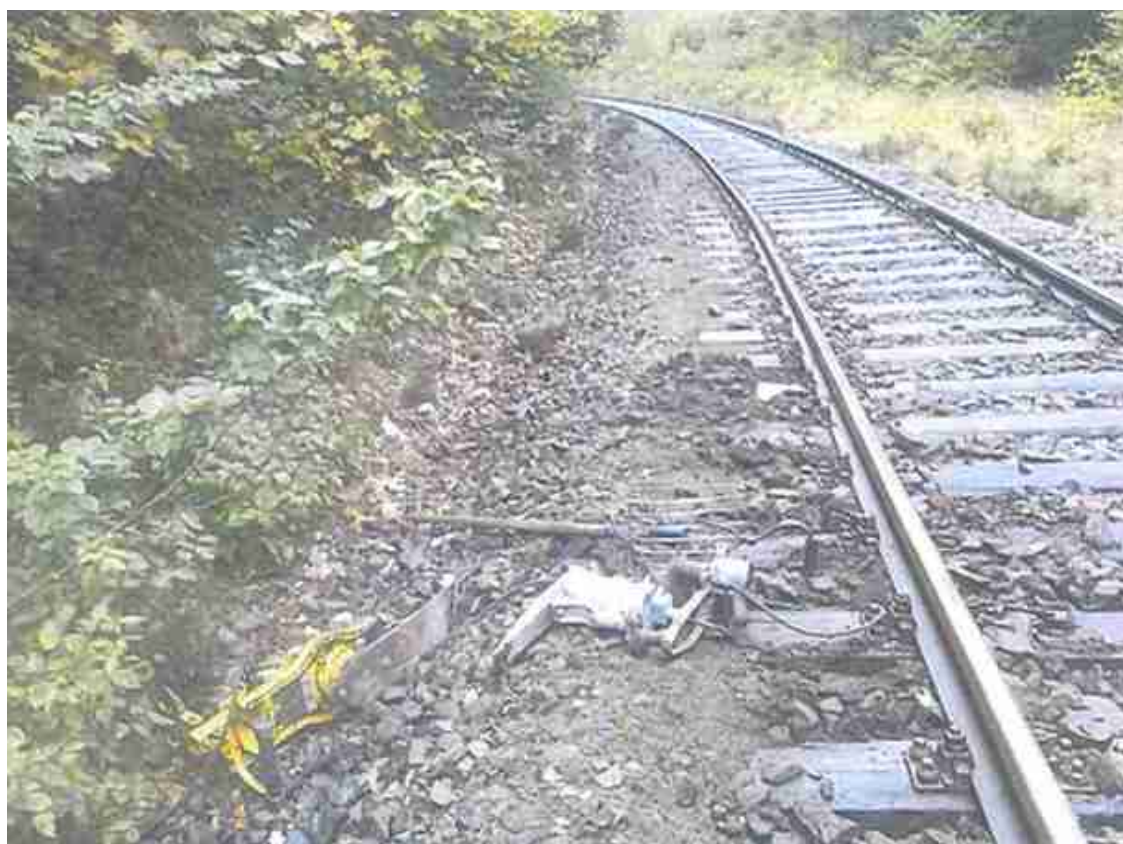
Obr. č. 9: Pohled na pracovní místo směrem k označnicku

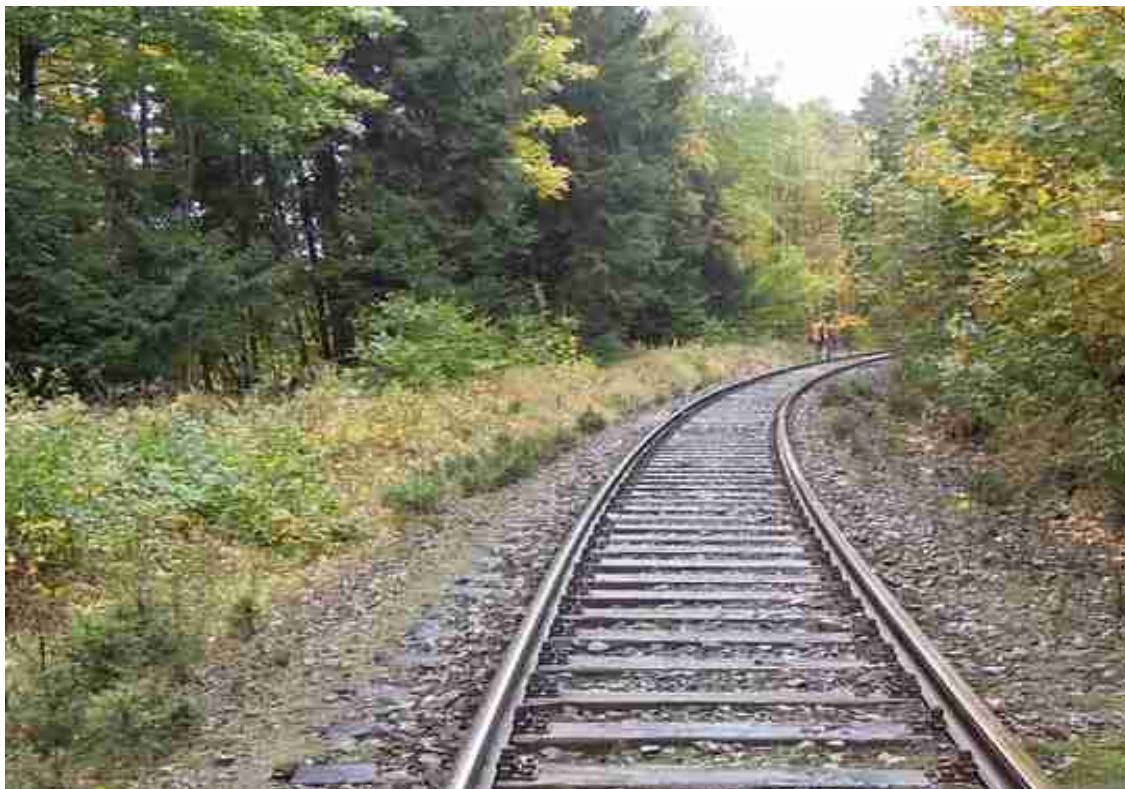
nedostatečný rozhled z místa postavení mistra zhotovitele při střežení pracovního místa) projevil při neočekávané jízdě vlaku Sv 101155 jako naprosto nevhodně zvolený.

Obr. č. 10: Pohled, kdy je prvně vidět pracovní místo / místo MU

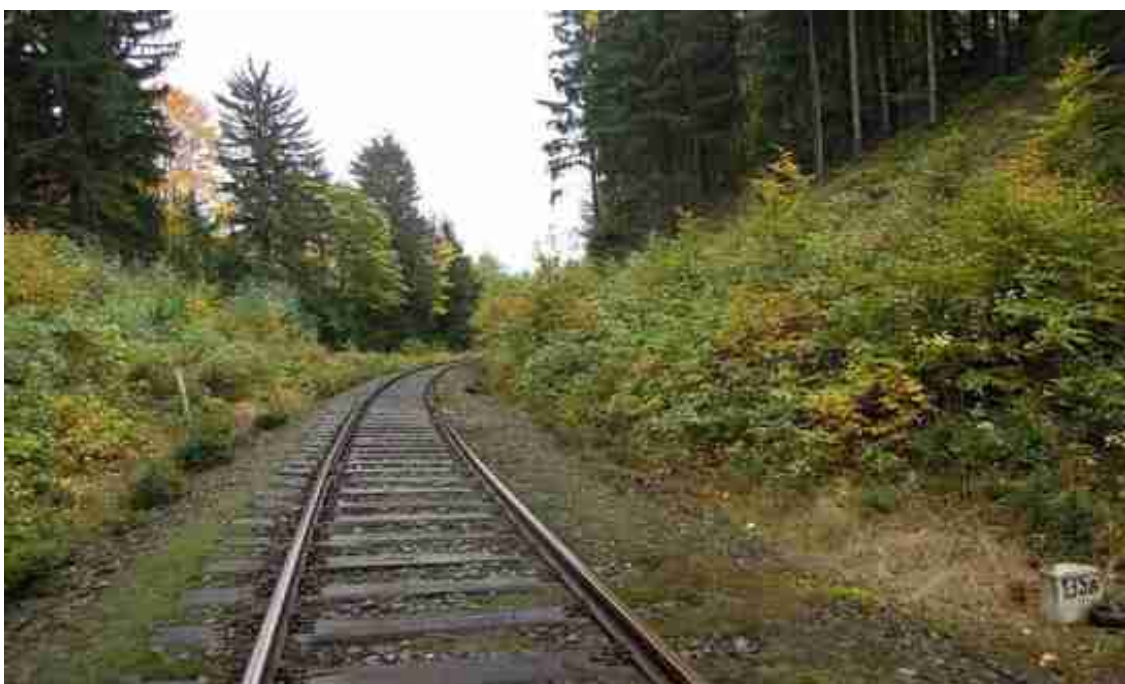
Obr. č. 11: Pohled od označníku na kolej směr místo MU, jež není vidět. Zdroj: Dražní inspekce

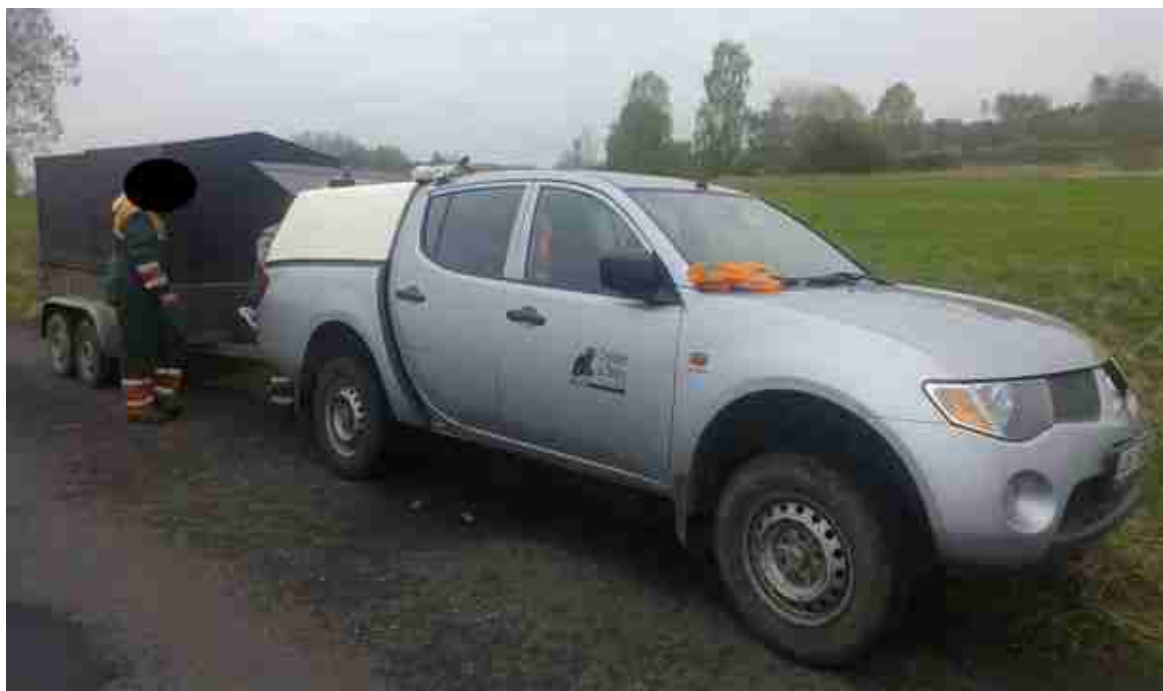
Obr. č. 12: Automobil s vozíkem pracovní skupiny CPS CH.T.
