## **Závěrečná zpráva o výsledcích šetření mimořádné události**

Srážka vlaku R 1261 s překážkou (spadlým stromem) mezi železničními stanicemi  
Mostek a Bílá Třemešná a jeho následné vykolejení

## **Accident and incident investigation report**

Collision of the long distance passenger train No. 1261 with an obstacle –  
the fallen tree with a consequent derailment between  
Mostek and Bílá Třemešná stations

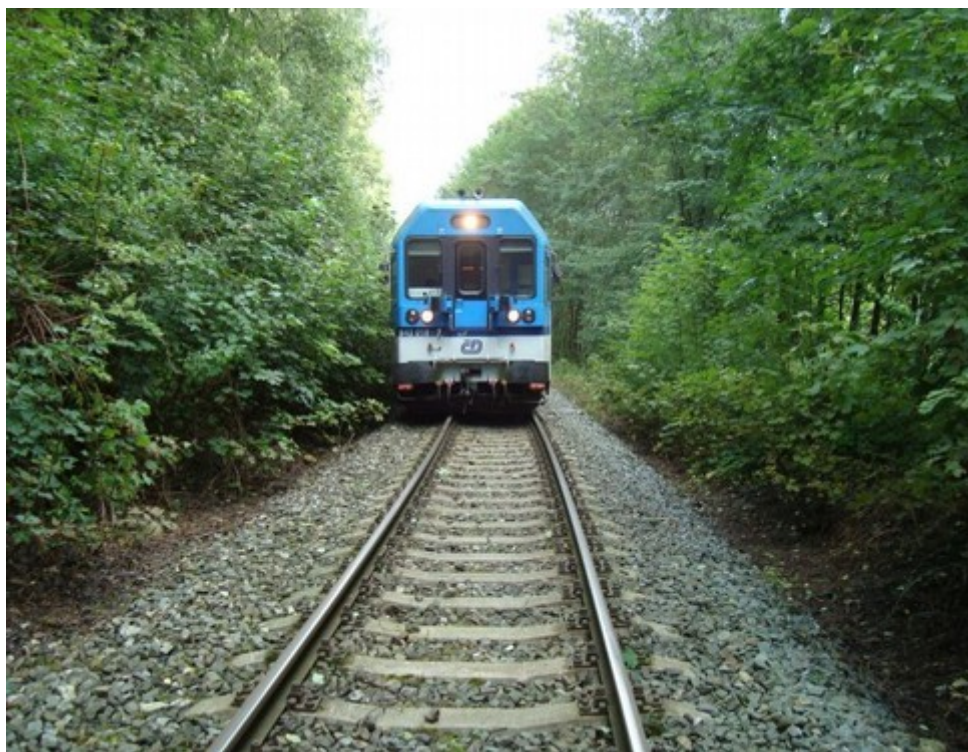
Zdroj: SŽDC

Popis události: srážka HDV vlaku R 1261 s překážkou (stromem spadlým přes traťovou kolej) s následným vykolejením.

- narušení průjezdného průřezu traťové koleje překážkou – spadlým kmenem stromu, který rostl v obvodu dráhy v dopadové vzdálenosti průjezdného průřezu traťové koleje.

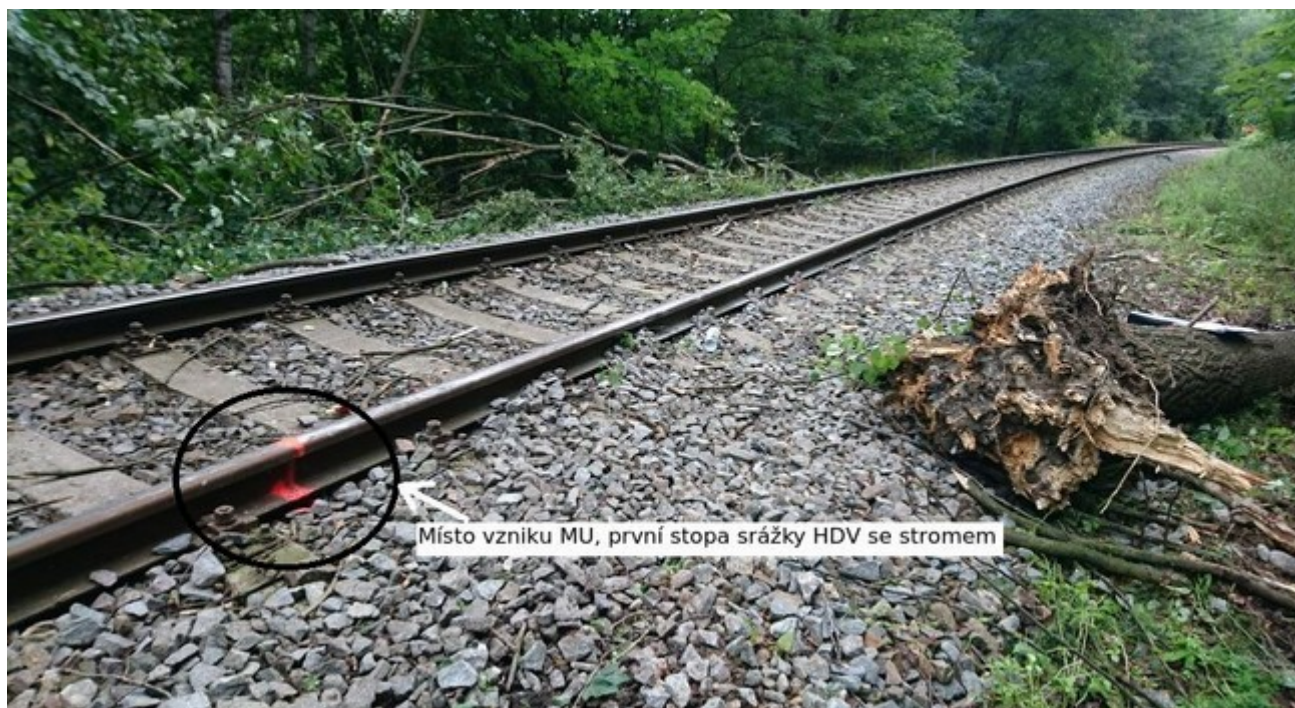
Obr. č. 1: Místo vzniku MU v km 64,176

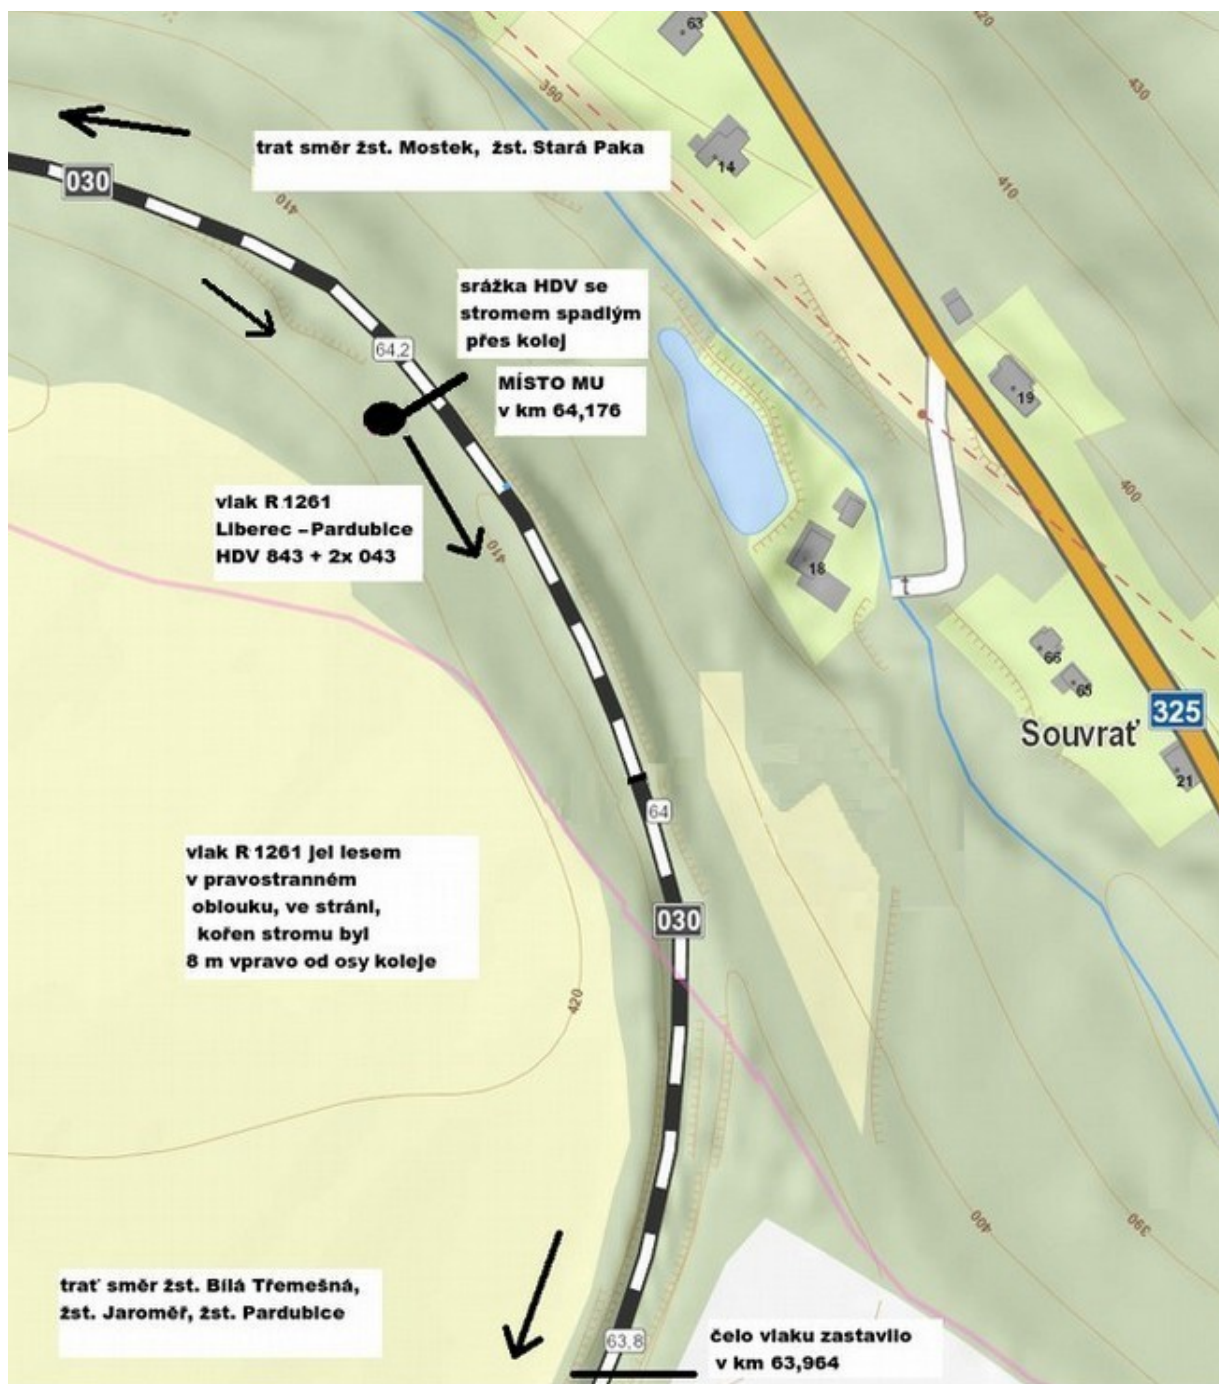
Obr. č. 2: Schéma místa vzniku MU

Dne 12. 8. 2017 v 5:55:41 h se vlak R 1261 jedoucí ze žst. Liberec do žst. Pardubice hl. n. v km 64,176, tj. v úseku mezi žst. Mostek a Bílá Třemešná, ve směru jízdy vlaku, srazil s překážkou, vzrostlým stromem spadlým do průjezdného průřezu provozované koleje z pravé strany ve směru jízdy vlaku.

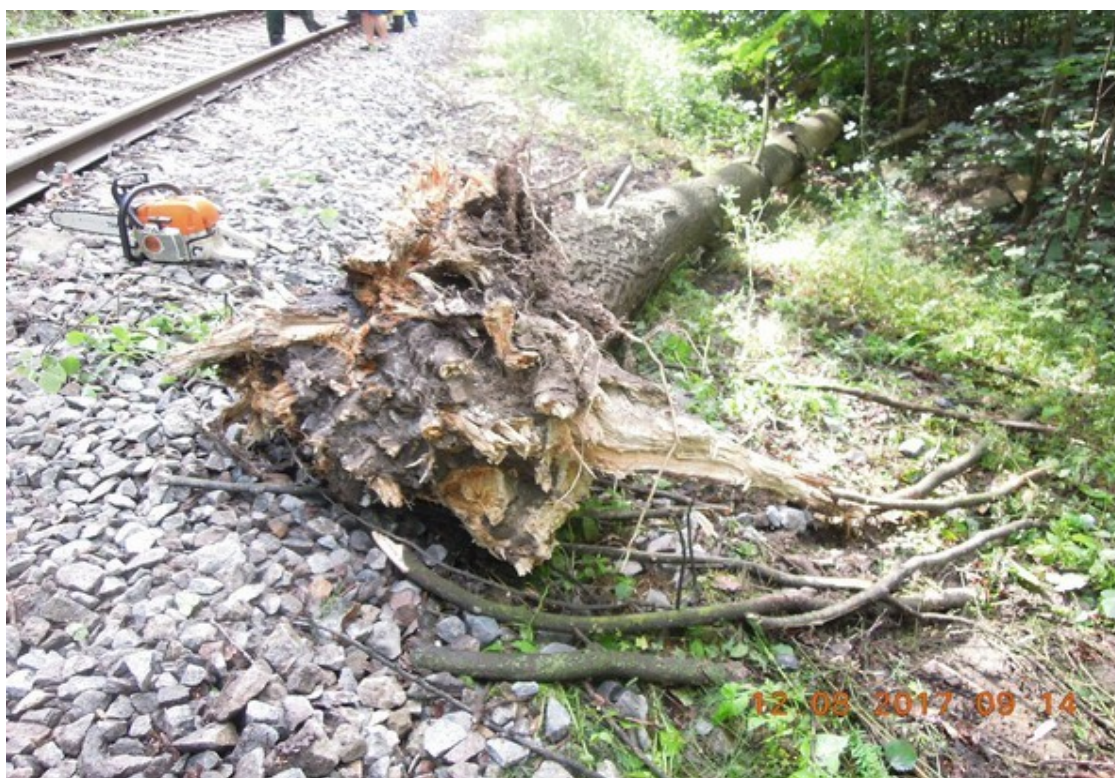
- první (vyvrácený) kmen byl po MU rozlomený, jeho dolní (neovětvená) část o délce 9 m byla odhozena vpravo od koleje ve směru jízdy vlaku mimo průjezdný průřez a jeho horní (ovětvená) část o délce 16,5 m byla odhozena vlevo od koleje mimo průjezdný průřez.

Obr. č. 3: Pohled na dolní část vyvráceného kmene stromu po MU

Ohledáním místa MU bylo zjištěno, že strom byl normálně olistěný a na jeho povrchu (kůře) se nejevily známky hniloby. V místě odlomení kmene stromu od kořenů byly uvnitř patrné stopy hniloby, plísně a trouchnivění. Geodetickým zaměřením bylo zjištěno, že vlastnické právo k pozemku, na kterém rostl strom, měla Česká republika, právo hospodařit měla Správa železniční dopravní cesty.

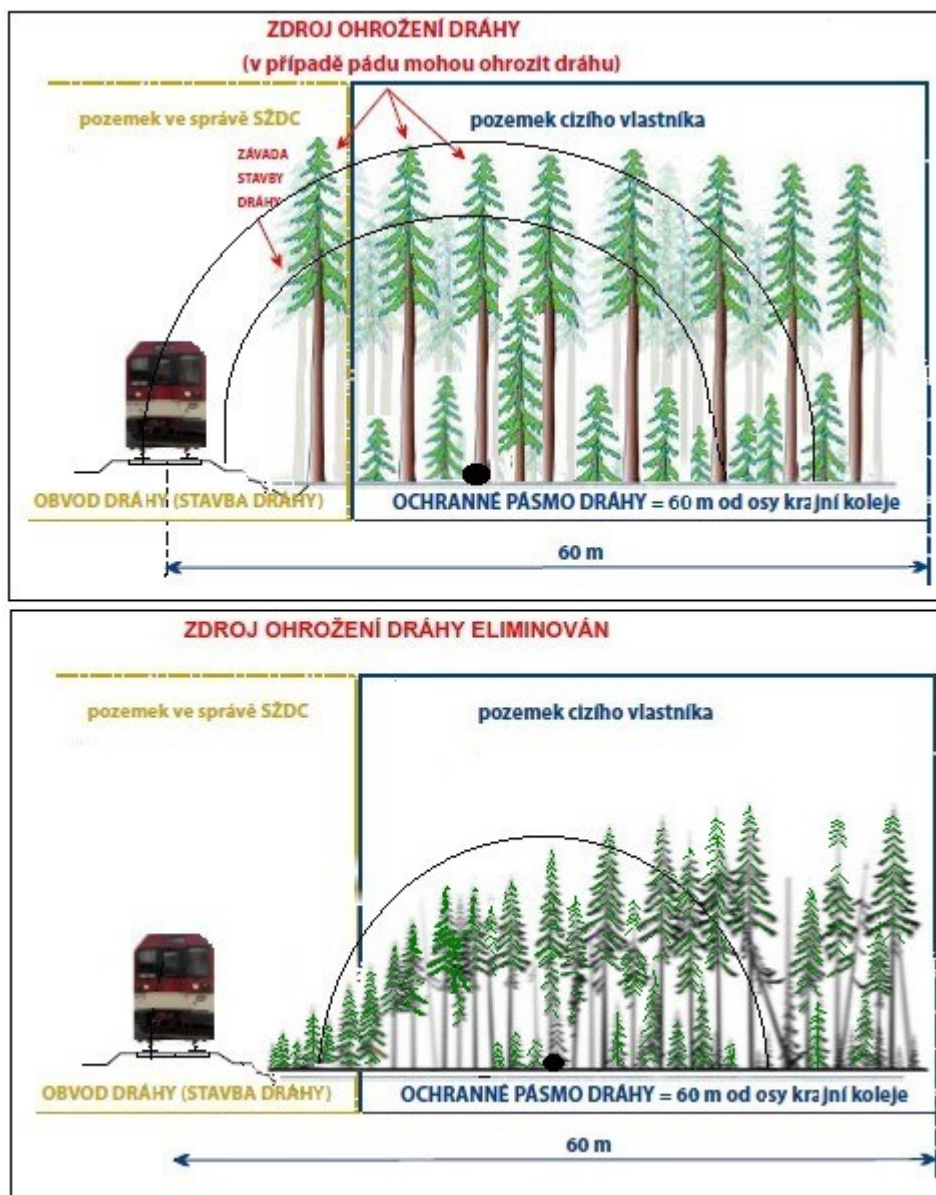
Dále lze z uvedeného vyvodit, že většinu mimořádných událostí a mimořádností způsobí pád zdravého stromu následkem působení povětrnostních podmínek. Pokud se přijme skutečnost, že tyto stromy padají následkem neodvratitelné události nemající původ v provozu, pak jediným efektivním opatřením k předcházení MU a mimořádnostem je odstranění všech stromů **nebo jejich částí**, které vzhledem ke své výšce a vzdálenosti od osy koleje mohou potenciálně dopadnout do průjezdného průřezu provozované koleje.

Obr. č. 4: Strom – možný zdroj ohrožení dráhy

Vzhledem k velkému počtu stromů rostoucích v dopadové vzdálenosti od koleje, by měl provozovatel dráhy z důvodu zajištění bezpečnosti odstraňovat přednostně alespoň stromy v obvodu dráhy, stromy staré a „nemocné“, se sníženou stabilitou a jiné, které

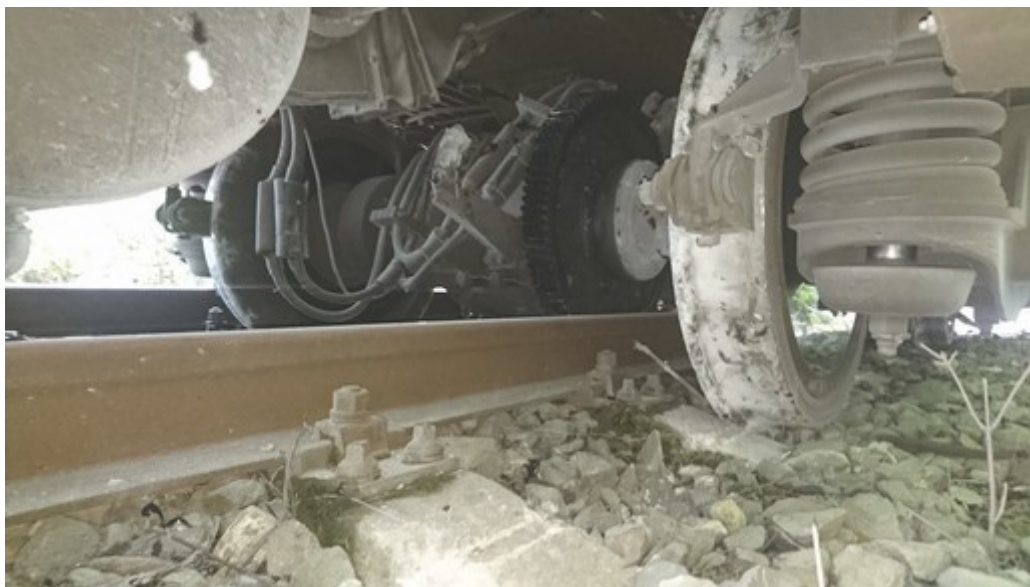
- poškození HDV: ohnutý čelní pluh, zničené smetadlo, deformace písečníků, ulomené kryty převodu 3. trakčního motoru, poškozené přívodní hadice měchů, vypružení DV, poškozená obě dvojkolí podvozku „B“ po vykolejení, poškozené hydraulické tlumiče;
- poškození 1. TDV: deformovaná levá zadní stupačka u dveří pro nástup cestujících.

Obr. č. 5: Odhalený převod trakčního motoru HDV, vykolejený podvozek Zdroj: DI

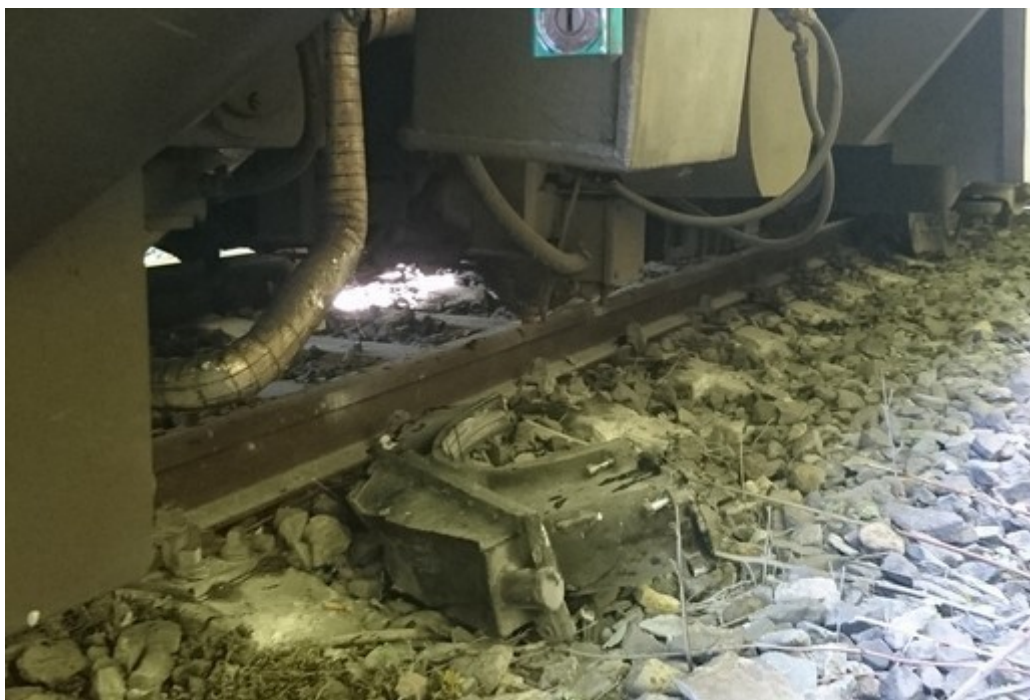
Obr. č. 6: Poškozený kryt převodu trakčního motoru HDV

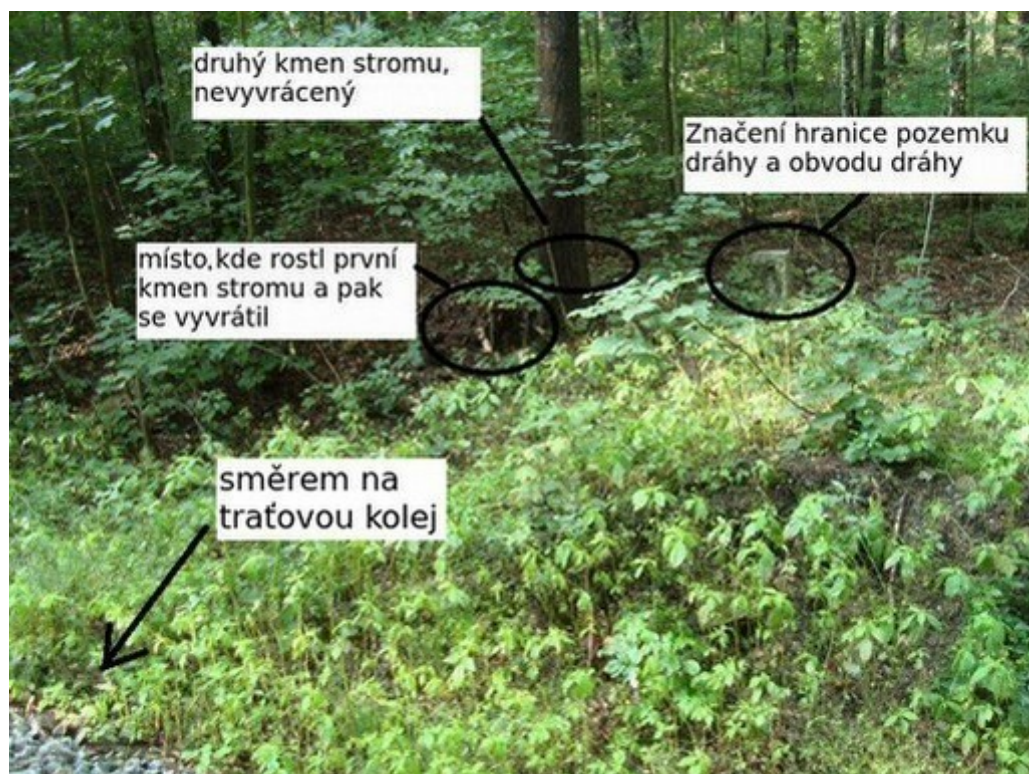
Spadlý kmen stromu byl jedním ze dvou kmenů jednoho stromu (topolu) rozdvojených ve výšce 50 cm nad zemí. Strom rostl 8 m od osy koleje v km 64,178. Oba kmeny stromu byly v horní části stromu olistěné a nejevily známky hniloby.

Oba kmeny stromu rostly vedle kamenného mezníku dráhy u hranice obvodu dráhy a ochranného pásma dráhy. Následným geodetickým zaměřením bylo zjištěno, že strom rostl na pozemku v obvodu dráhy s právem hospodaření SŽDC. Tento pozemek je určen pro stavbu dráhy a dráha je určená k pohybu drážních vozidel. Dle výpisu katastru nemovitostí je u pozemku uveden způsob využití – dráha.

Obr. č. 7: Pohled na místo, kde rostl vyvrácený kmen stromu

Vzhledem k tomu, že strom rostl v obvodu dráhy (u hranice obvodu dráhy a ochranného pásma dráhy), měl být dle čl. 11 Metodického pokynu označen provozovatelem dráhy při pravidelných obchůzkách nebo při provádění komplexní prohlídky jako „dřevina určená k odstranění“, tedy možný zdroj ohrožení dráhy. Jelikož výška tohoto stromu byla větší než jeho vzdálenost od osy koleje, mohl tento strom v důsledku nepříznivých povětrnostních podmínek (v případě svého pádu a následné možné srážky s DV) ohrozit zajištění provozuschopnosti železniční dráhy nebo zajištění plynulé a bezpečné drážní dopravy na této dráze ve smyslu ustanovení § 22 odst. 1 písm. a) zákona č. 266/1994 Sb. a ve smyslu ustanovení § 8 odst. 2 zákona č. 114/1992 Sb.

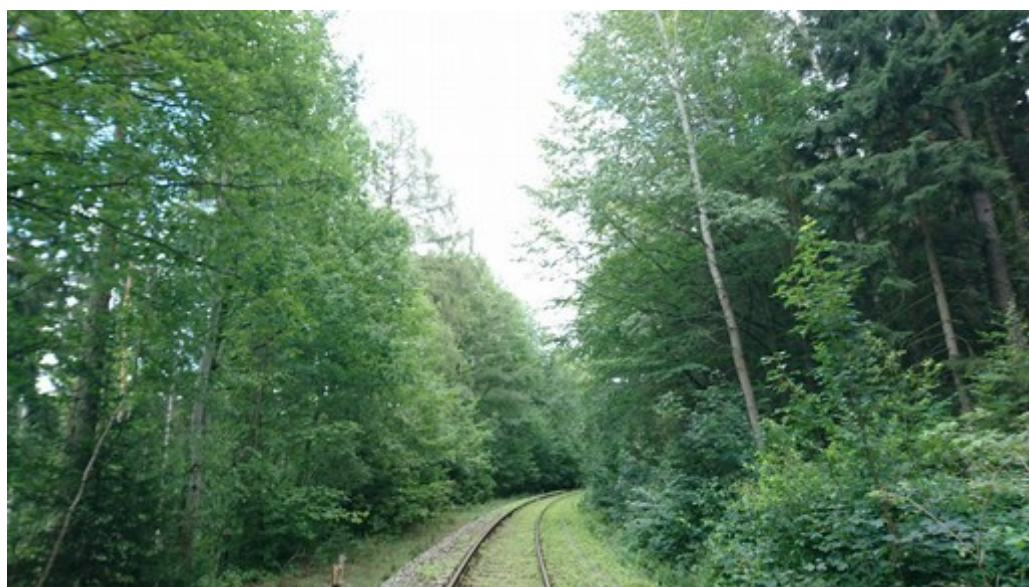
Obr. č. 8: Pohled na nežádoucí vegetaci podél TK v dopadové vzdálenosti
