## **Zpráva o výsledcích šetření příčin a okolností vzniku mimořádné události**

Vykolejení drážních vozidel za jízdy vlaku Nex 48302 na dráze železniční,  
celostátní, v železniční stanici Havlíčkův Brod

### **Investigation Report of Railway Accident**

Derailment of a rolling stocks of freight train No. 48302 at Havlíčkův Brod station

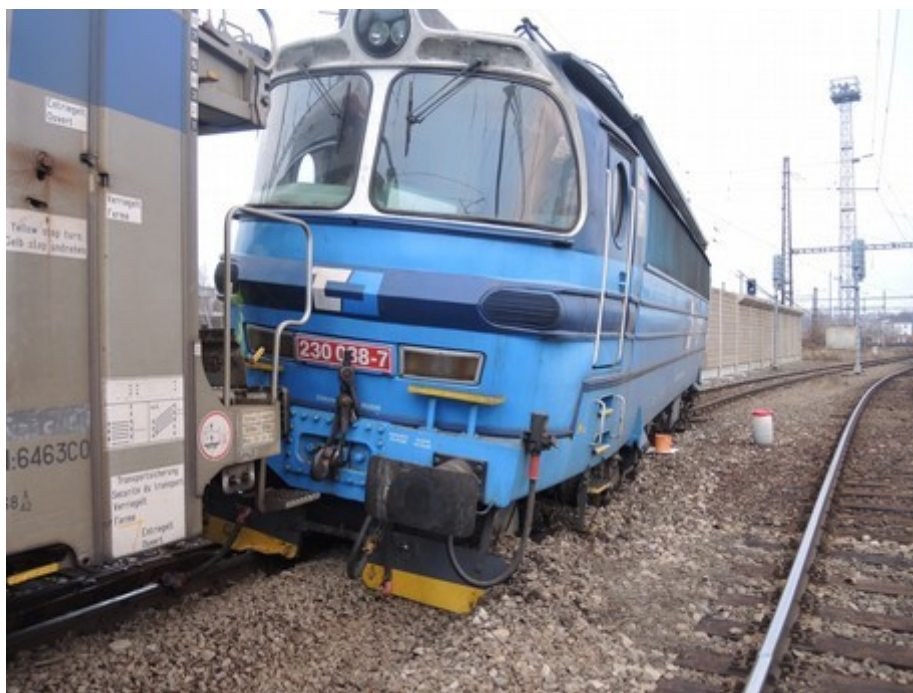
Obr. č. 1: Vykolejené HDV

Čelo vlaku zastavilo před protihlukovou zdí v km 223,267, HDV bylo vyoseno mírně oběma směry od osy koleje ve směru jízdy a vykojilo všemi nápravami, 1. TDV vykojilo 1 nápravou, 2. TDV vykojilo 3 nápravami a 3. TDV vykojilo 3 nápravami. U HDV došlo mj. k utržení levého nárazníku, poškození pravého nárazníku, poškození spodku HDV (vzduchojemy, snímače vlakového zabezpečovače, poškození podvozků). U 1. TDV došlo k poškození brzdové soustavy, spodního mezivozového můstku, deformaci tažného a nárazecího ústrojí. U 2. TDV došlo k poškození dolního přejezdového můstku, u 3. TDV došlo k poškození nárazníků, stupačky a podvozku. Bylo poškozeno celkem 6 přepravovaných OA, ke zranění nedošlo. Na panelu ústředního stavědla byl radič dvojice výhybek 11a/13b v poloze „+“ a byl opatřen upamatovací pomůckou proti přestavení radiče do neutrální polohy nebo do polohy „-“. Vedle výhybky č. 13b vlevo ve směru jízdy vlaku se nacházel vyjmutý levý vnitřní jazyk rozřezaný na 4 části. Lom jazyka vznikl ve zúžené části paty kolejnice (v tzv. „péru“) s viditelnou vnitřní vadou. Byly zdokumentovány zápisy ve všech provozních dokumentech a knihách v obou dopravních kancelářích, včetně elektronického dopravního deníku, k pozdějšímu vyhodnocení jejich obsahu.

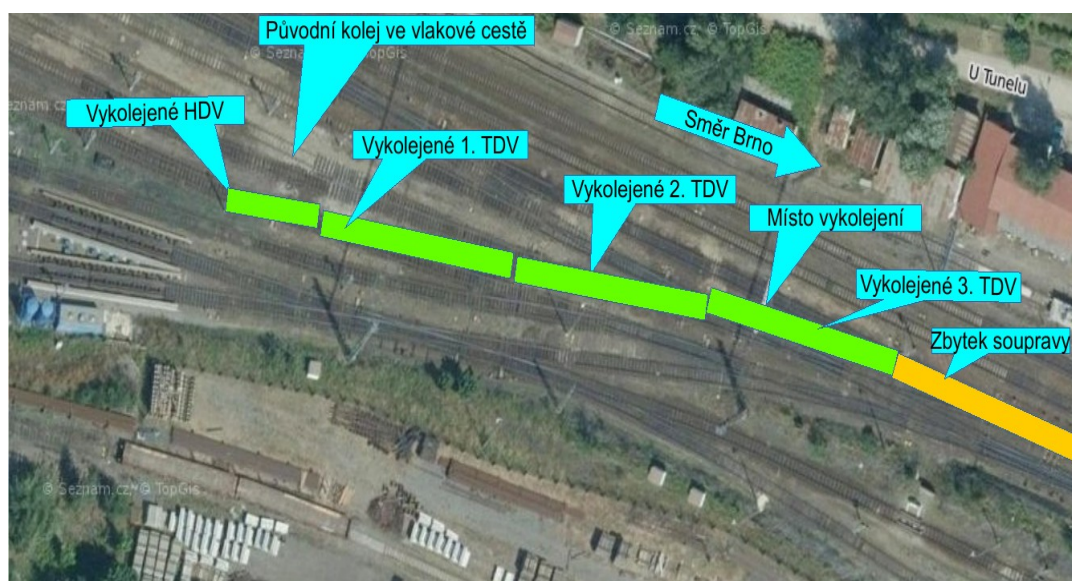
Obr. č. 2: Schéma místa MU

**Ohledáním místa MU bylo zjištěno:** k vykojení došlo na výhybce č. 13b v km 223,173 v místě chybějícího levého vnitřního jazyka. HDV po vykojení násilně přestavilo výhybku č. 15 a pokračovalo vykojené v jízdě směrem na staniční kolej č. 25. Došlo k poškození kolejového svršku od výhybky č. 13b po SK č. 25. Výhybka č. 13b byla v poloze „+“ opatřena uzamčeným ambulantním výměnovým zámkem, výhybka č. 11a byla v poloze „+“ opatřena výměnovým a výměnovým odtlačným zámkem v uzamčené poloze. Elektromotorické přestavníky nebyly v místě připojení k přestavné tyči a kontrolním tyčím odpojeny (rozhraní mezi zabezpečovacím zařízením a pohyblivými součástmi výhybky). Bezpečnostní závěry v místě připojení nebyly porušeny.

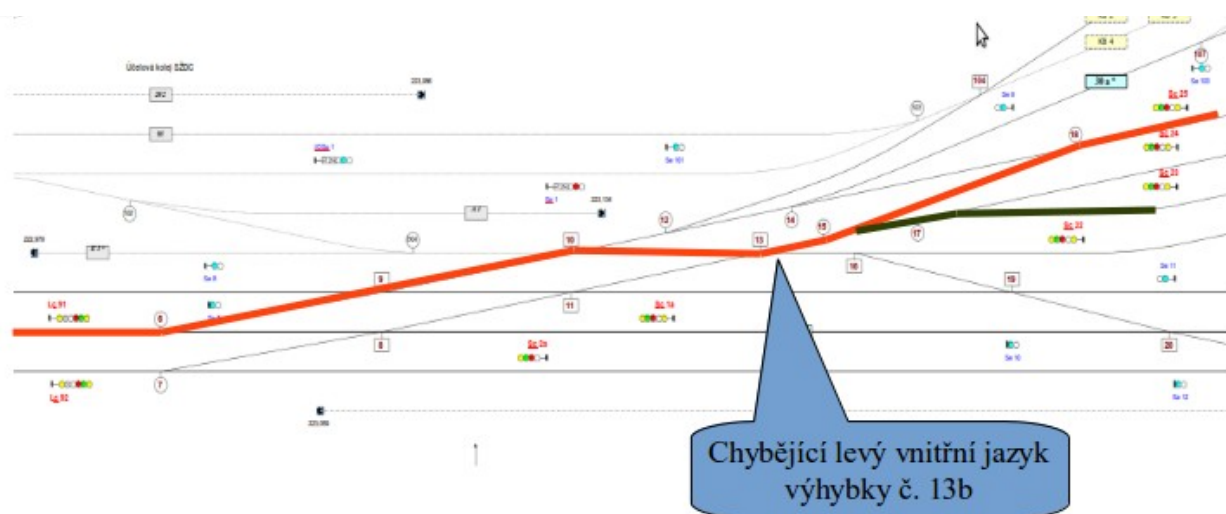
Obr. č. 3: Kolejové schéma v místě MU, červeně skutečně poježděná vlaková cesta (zleva doprava na kolej č. 25), tmavě zeleně původně postavená část vlakové cesty na kolej č. 23  
Zdroj: SŽDC

ad 2.: byla postavena vlaková cesta shodně s vlakovou cestou v době MU (její směr přes výhybky viz výše). Vlaková cesta však nešla postavit bez použití tlačítka variantní cesty. Poškozený jazyk by se nacházel v poloze přilehlé k opornici. **V této variantě postavení výhybky č. 13b je „chybějící“ jazyk koly DV poježděn.**

kolej 3a). Všechny vlakové cesty byly postaveny s použitím tlačítek variantní cesty, byly řádně zabezpečeny a ve všech případech by byl poškozený jazyk v poloze odlehle od opornice. **V těchto variantách postavení výhybky č. 13b není „chybějící“ jazyk koly DV pojižděn.**

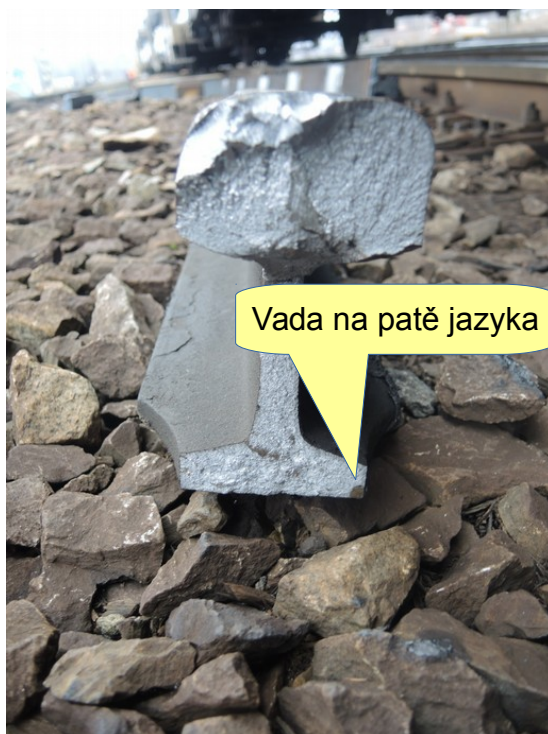
Obr. č. 4: Detail lomu jazyka s vadou

Dne 15. 12. 2016 v 17.00 h se stala na výhybce č. 13a/b předchozí MU. Při jízdě posunového dílu dopravce ČDC, sestaveného pouze z HDV, došlo k lomu levého vnitřního jazyka na výhybce č. 13b a vykolejení 3 náprav s následným samovolným nakolejením. Důvodem lomu jazyka byla příčná trhlina na patě jazyka v místě, kde přiléhá k opornici, která ležela mimo defektoskopicky kontrolovatelnou oblast. Tato příčná trhlina měla vliv na křehký lom, který vznikl bezprostředně před vykolejením HDV při posunu.

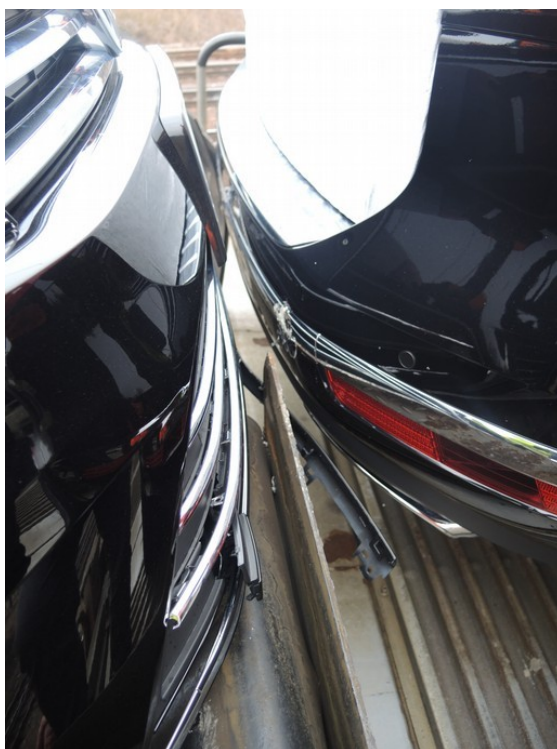
Obr. č. 5: Detail poškození přepravovaných  
OA na 1. TDV

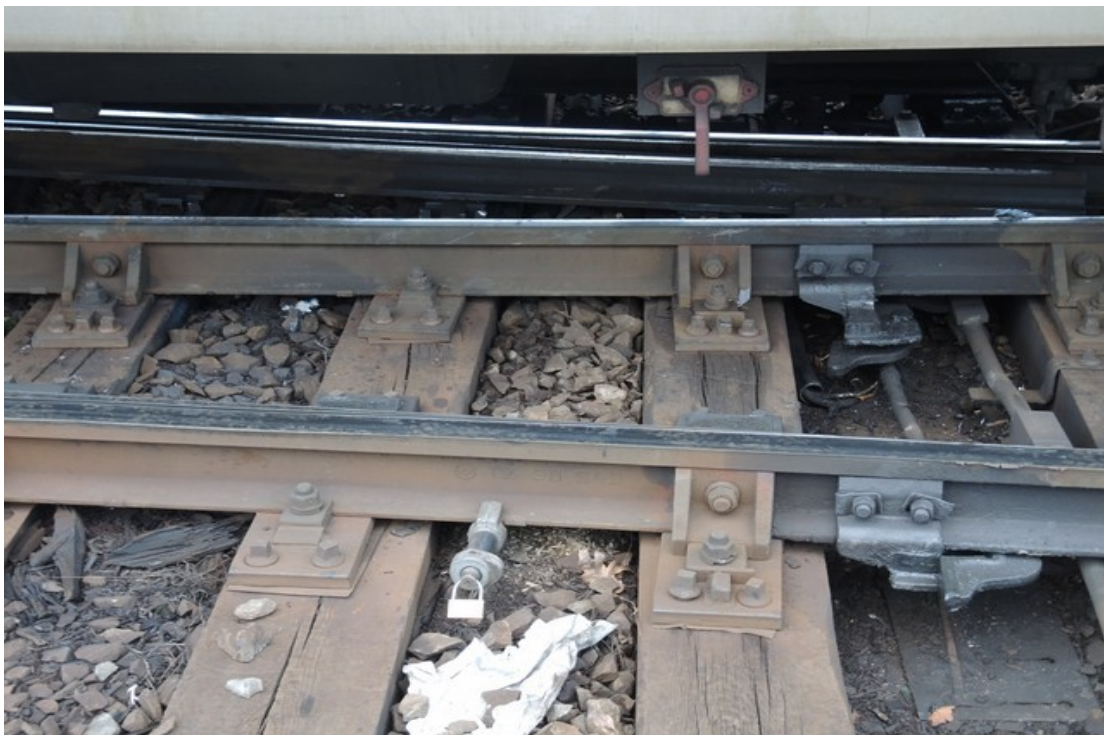
Obr. č. 6: Uzamčený ambulanti zámek na výhybce č. 13b

- pohotovost ST rozhodla, jak bude oprava probíhat, vedoucí pohotovosti zamkl výhybku č. 13b ambulantním zámkem tak, že umožnil případnou vlakovou nebo posunovou cestu na poškozenou část výhybky;

- před příjezdem pohotovosti ST namontoval do prvního volného mezipražcového prostoru výhybky č. 11a výměnový a výměnový odtlačný zámek a na výhybku č. 13b do stejného prostoru ambulantní zámek. Po ukončení montáže uzamkl zámky tak, že výhybky č. 11a a č. 13b se nacházely v poloze „+“;
- dále vypnul klikové vypínače v EMP výhybek č. 11a a č. 13b (vypnutí napájení 3x380V pro motor) a vyměnil pojistku v elektrickém obvodu napájení dohledacích relé, která reaguje na stav, kdy dojde ke ztrátě koncové polohy výhybky v době, kdy je obsazena drážním vozidlem (tzv. rozřez výhybky).

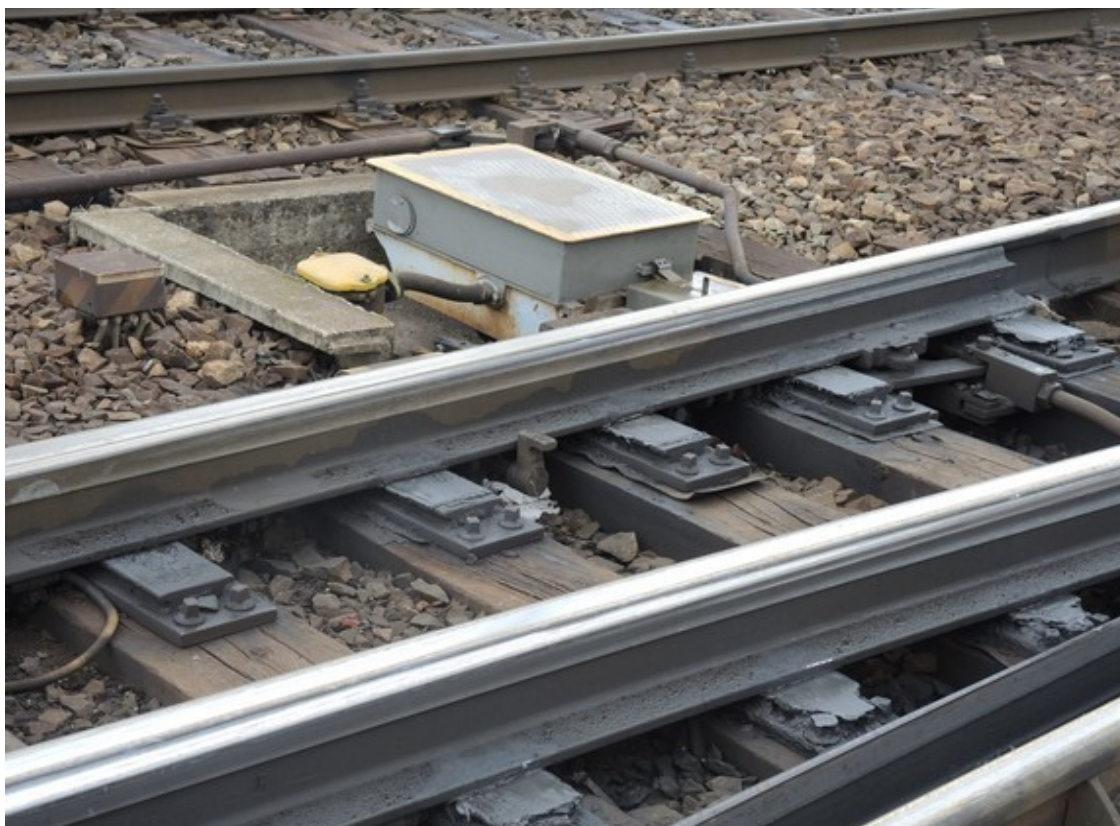
Obr. č. 7: Výměnový zámek na výhybce č. 11a

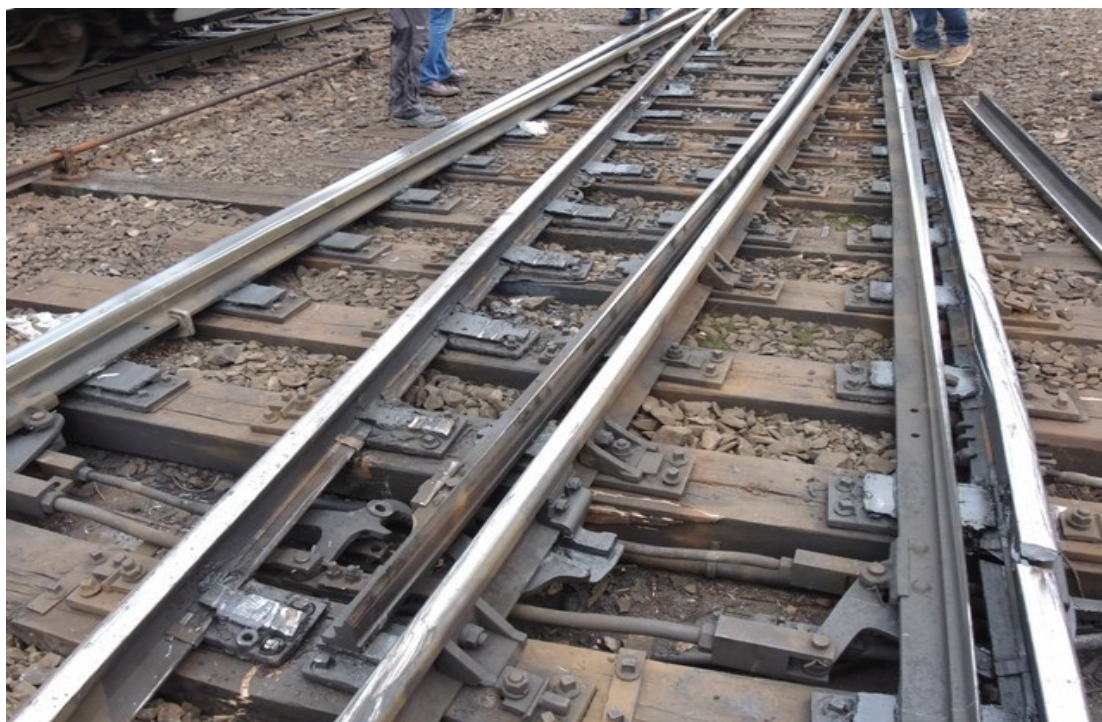
Obr. č. 8: Výhybka č. 13b s chybějícím jazykem (uprostřed vlevo)

Ačkoliv pravidelné prohlídky a kontrolní činnost proběhla před MU bez zjištěných závad, tak po ukončení šetření předchozí MU nebylo přijato zásadní opatření pro zajištění bezpečnosti vzniklého nesjízdného místa. Stav výhybky č. 13b, zjištěný při ohledání místa MU, v návaznosti na přijatá opatření, a analyzovaný dále v části 3.5.1 této ZZ, umožňoval jízdu vlaků do prostoru výhybky s chybějícím jazykem, tedy do nesjízdného místa.

- nezavedení předepsaných opatření k zajištění bezpečnosti v místě poškozené pohyblivé části výhybky č. 13b po předchozí mimořádné události.

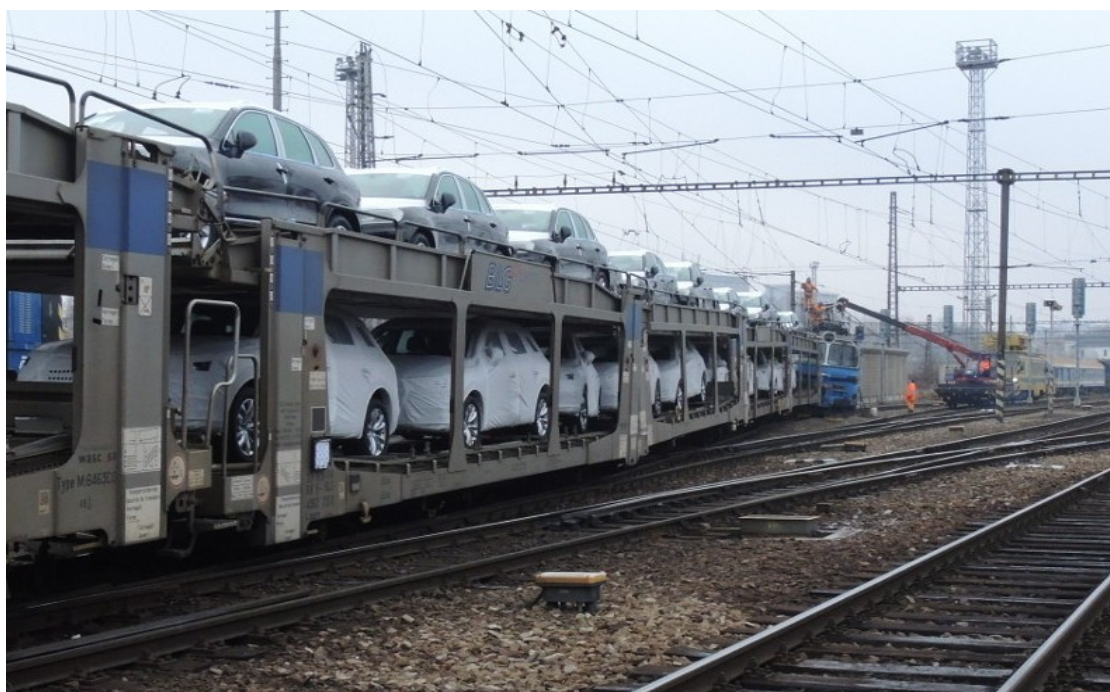
Obr. č. 9: Celkový pohled na vykolejená DV
