## **Závěrečná zpráva o výsledcích šetření mimořádné události**

Nezajištěná jízda vlaku Mn 81013 při odjezdu z dopravního úseku D3 Rýmařov a následné vykolejení jednoho taženého drážního vozidla

## **Accident and incident investigation report**

Unsecured movement of the freight train No. 81013 with consequent derailment of one rolling stock at Rýmařov operating control point

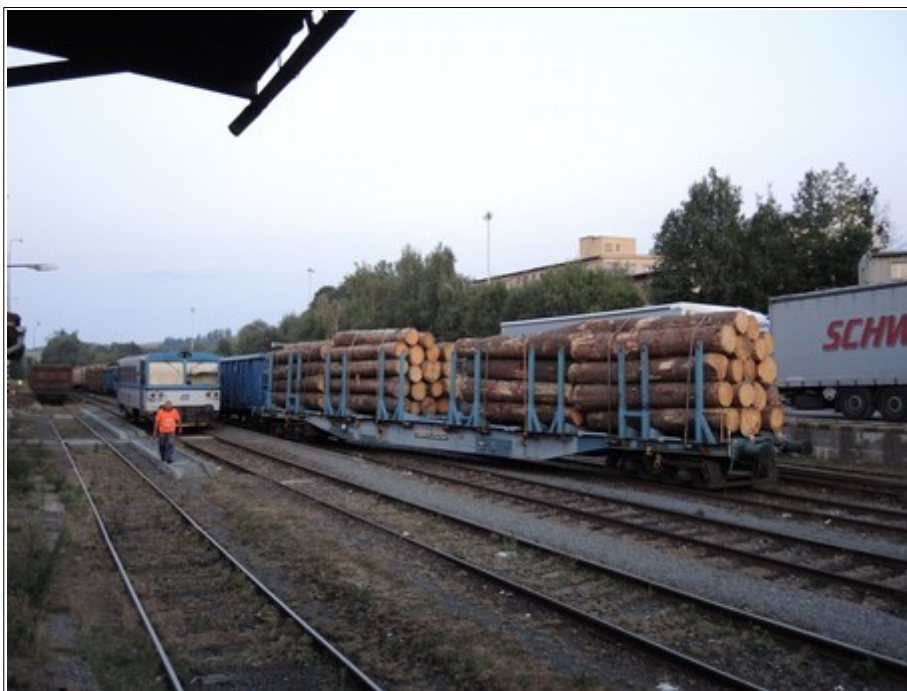
Zdroj: Drážní inspekce

Popis události: nezajištěná jízda vlaku Mn 81013 při odjezdu z dopravní D3 Rýmařov a následné vykolejení taženého drážního vozidla, řazeného na konci vlaku.

Dráha, místo: dráha železniční, kategorie regionální, Valšov – Rýmařov, doprava D3 Rýmařov, výhybka č. 8, km 14,211.

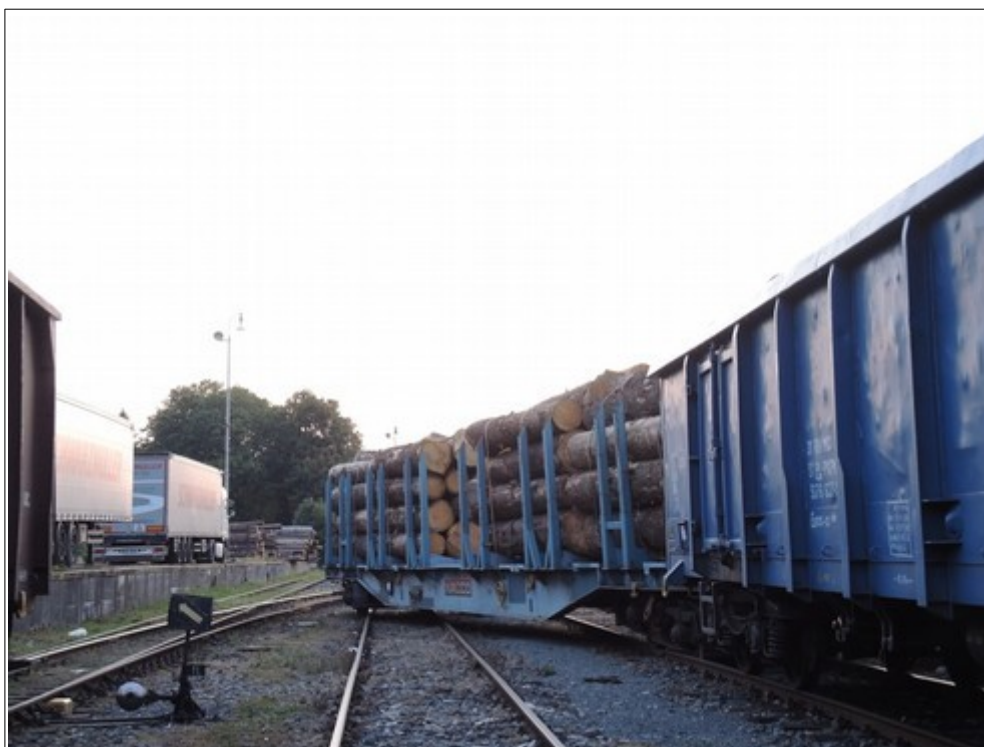
**Obr. č. 1:** Pohled ze směru od začátku vlaku na vykolejené TDV D-NACCO 33 80 4742 044-7 v konečném postavení po MU v dopravně D3 Rýmařov v prostoru SK č. 3 a č. 5.

- při MU vykolejilo TDV 33 80 4742 044-7 oběma podvozky a v konečném postavení po MU se TDV nacházelo:
  - první vykolejenou nápravou podvozku „a“, tj. předního ve směru jízdy vlaku, v km 14,083, kdy její levé kolo stálo vně levé kolejnice SK č. 3 na pražci a ve štěrkovém loži, a to mezi levou kolejnicí a hranou jednostranného úrovňového nástupiště u SK č. 3. Pravé kolo stálo mezi kolejnicovými pásy SK č. 3 na pražci a ve štěrkovém loži;

- druhou nevykolejenou nápravou podvozku „a“ v km 14,085 na kolejnicových pásech SK č. 3;
  - oběma vykolejenými nápravami podvozku „b“, tj. zadního ve směru jízdy vlaku, v km 14,096, resp. 14,098, kdy jejich levá kola stála mezi kolejnicovými pásy SK č. 5 na pražcích a ve štěrkovém loži a pravá kola stála vně pravé kolejnice na pražcích a ve štěrkovém loži;

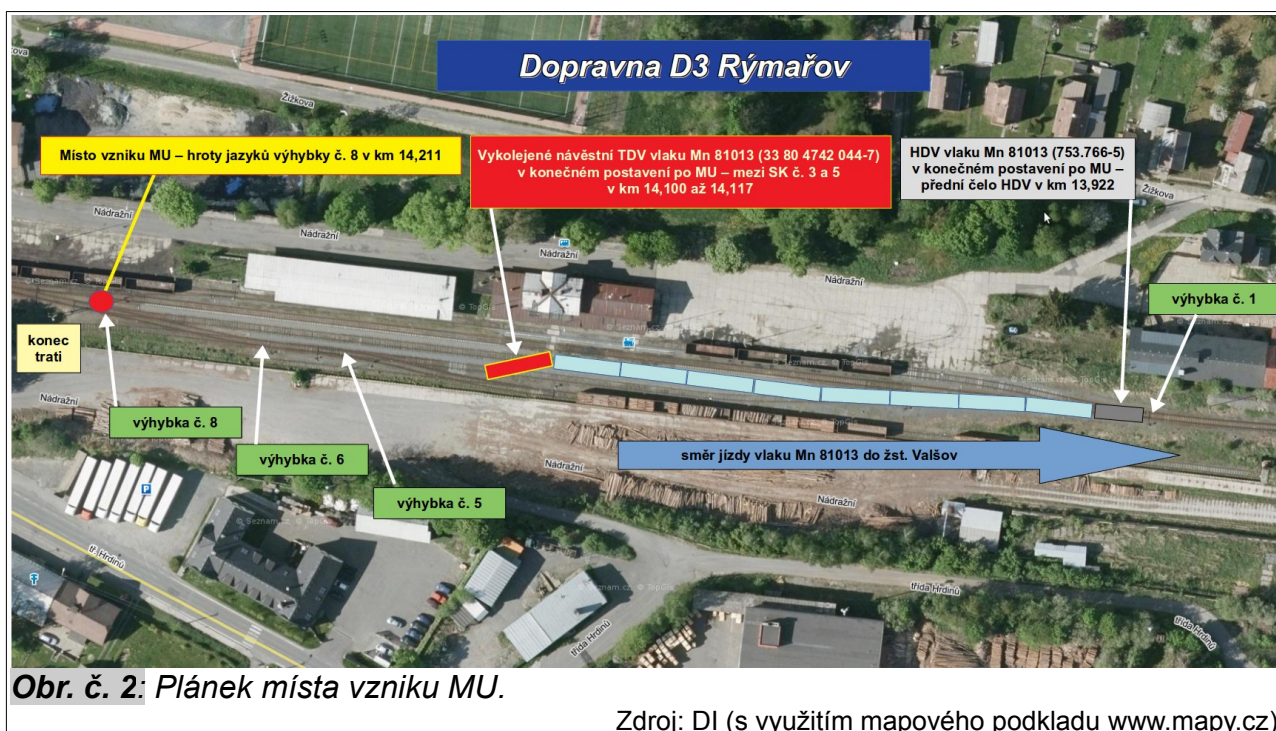
Ohledáním místa MU v dopavně D3 Rýmařov bylo mj. zjištěno (veškeré směrové parametry jsou uvedeny ve směru jízdy vlaku Mn 81013):

- hroty jazyků výhybky č. 8 se nacházely v km 14,211, kde fyzicky došlo k nezajištěné jízdě vlaku Mn 81013, a proto jsou hroty jazyků výhybky č. 8 pro potřeby této MU považovány za místo vzniku MU;

- **jednoduchá levostranná výhybka č. 8**, situovaná v km 14,215, **byla přestavena pro jízdu DV přímým směrem** ze SK č. 2b ve směru na dráhu-vlečku č. 6110 „KATR a.s. - vlečka Rýmařov“ (dále také vlečka KATR). Levý (přímý) jazyk výhybky č. 8 doléhal k levé (ohnuté) opornici. Pravý (ohnutý) jazyk byl rozevřený. Hroty jazyků výhybky nebyly naražené koly DV, výhybkové součásti nenesly stopy násilného přestavení. **Výhybka nebyla opatřena výměnovým zámekem. Výhybkové návěstidlo, umístěné na stožárku, návěstilo návěst „Jízda doprava“** (bílá šipka v černém poli směřovala z levého dolního rohu šikmo vzhůru do horního pravého rohu), tzn. nesprávně informovalo o směru jízdy přes výhybku proti hrotu vedlejším směrem doprava (správně mělo informovat návěstí „Jízda přímým směrem“ o jízdě přes výhybku přímým směrem proti hrotu). Výměňíkové závaží bylo opatřeno bílo-černým nátěrem, jež po MU směřovalo bílým polem k zemi, tzn. výhybka se nenacházela v základní poloze;

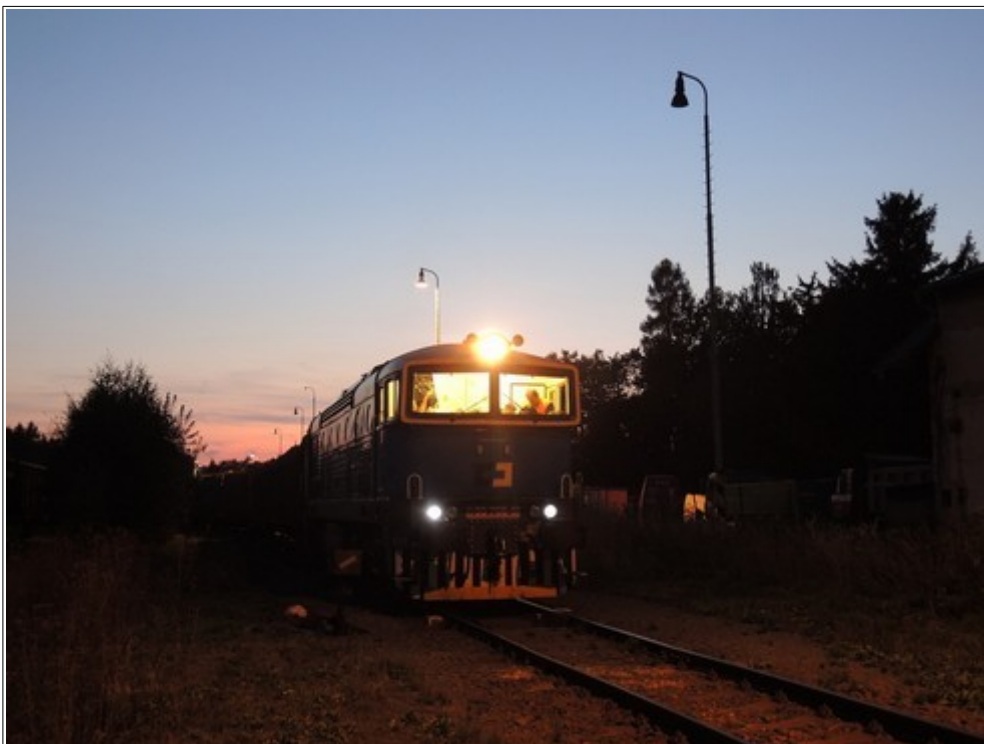
- vlak Mn 81013 se po vzniku MU předním čelem HDV 753.766-5 nacházel v km 13,922, tj. 5 m před ZV č. 1, 289 m za místem vzniku MU a 212 m, resp. 200 m, za bodem „0“ ve SK č. 5, resp. ve SK č. 3, tzn. za místy, kde vykolejil zadní, resp. přední podvozek TDV 33 80 4742 044-7. Konec vlaku se nacházel v km 14,100;

**Obr. č. 3:** Místo konečného postavení HDV vlaku Mn 81013 po MU v prostoru výhybky č. 1 dopravní D3 Rýmařov.

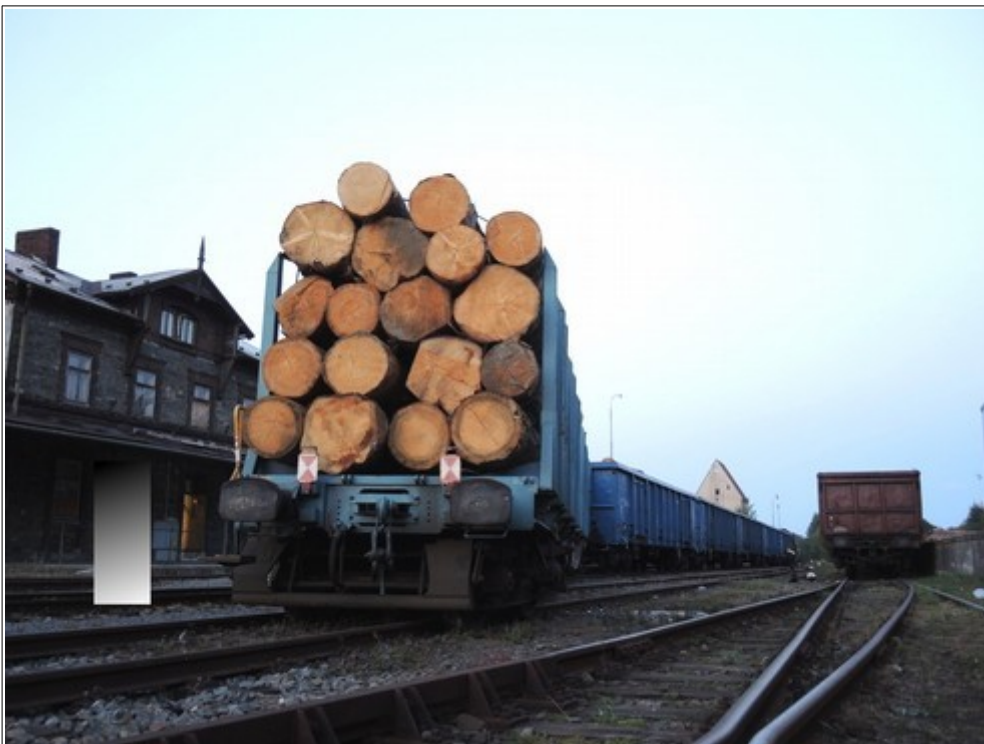
**Obr. č. 4:** Pohled na vykolejené TDV D-NACCO 33 80 4742 044-7 v konečném postavení po MU ze směru od konce vlaku Mn 81013 z prostoru výhybky L1.

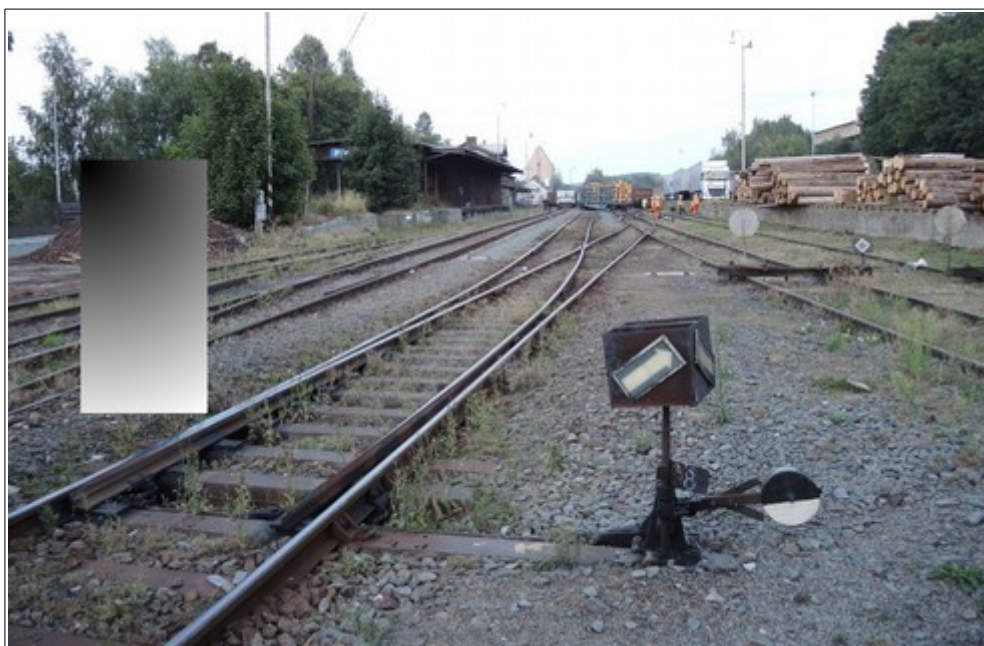
Jednoduchá výhybka č. 8 dopravny D3 Rýmařov, situovaná v km 14,215, o délce 26,554 m (KV = 14,188) je tvaru JT6° Lp oc IV s hákovým závěrem, s tuhým podkladnicovým upevněním kolejnic ke společným a samostatným ocelovým kolejnicovým podporám, a do kolejiště byla vložena v roce 1988 jako nový materiál. **Výhybka není opatřena mechanickým výměnovým zámkem** a je přestavována ručně přímo zaměstnancem prostřednictvím rukojeti závaží výměníku. Základní poloha výhybky je vedlejším směrem, tzn. v poloze pro jízdu na/ze SK č. 3. **Protože výhybka č. 8 není opatřena výměnovým zámkem, jehož uzamknutí by znemožňovalo vyklesnutí závěrového háku, nemůže být pro jízdu vlaků zajištěna uzamčením, resp. střežením, a to při přeložení závěrného háku výměnového zámku do svislé polohy, kdy výměnový zámek není uzamčen.**

**Obr. č. 5:** Výhybka č. 8 dopravny D3 Rýmařov přestavená do polohy pro jízdu DV přímým směrem, tzn. ze SK č. 2b ve směru na vlečku KATR. Výhybkové návěstidlo návěstilo návěst „Jízda doprava“, tzn. nesprávně informovalo o směru jízdy přes výhybku proti hrotu vedlejším směrem doprava. V pozadí je viditelné vykolejené TDV D-NACCO 33 80 4742 044-7 v konečném postavení po MU.
