The Rail Safety Inspection Office

Srážka vlaku R 965 s posunovým dílem ve výhybně Praha-Vyšehrad

Collision of long distance passenger train No. 965 with a shunting operation
at Praha-Vyšehrad passing point

č. j.: 6-2841/2014/DI

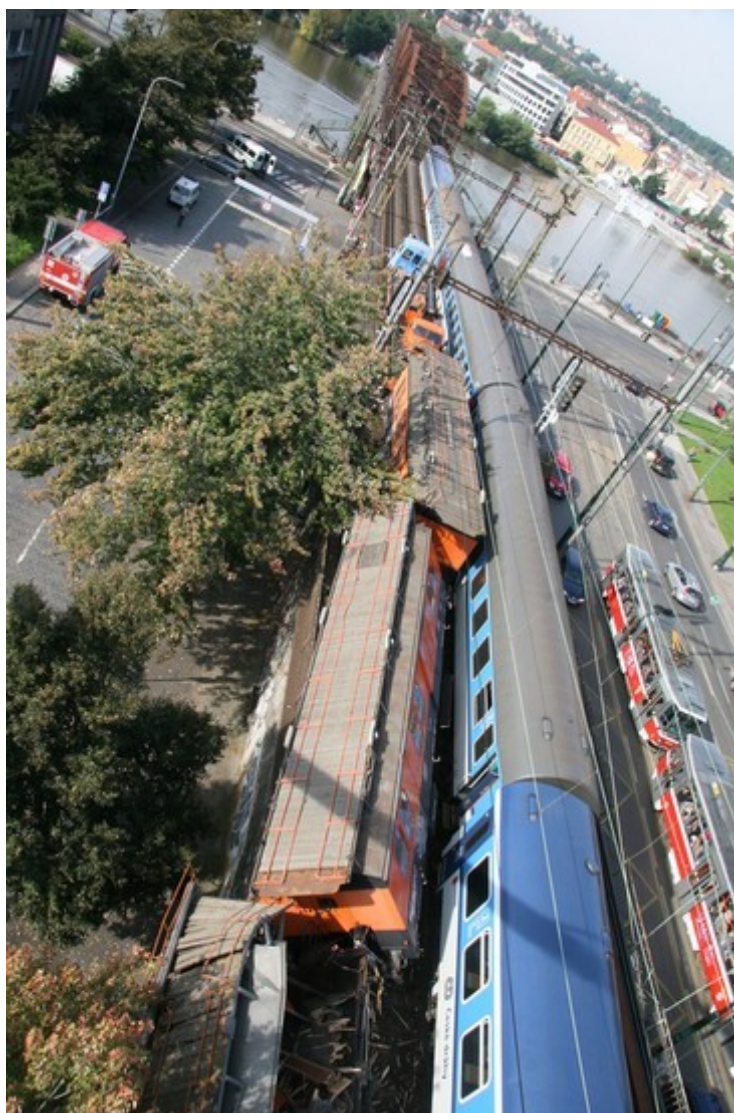
Obr. č. 1: Pohled na místo MU

Při ohledání bylo stanoveno, že místo vzniku MU se nachází ve výhybně Praha-Vyšehrad, na smíchovském zhlaví, na výhybce č. 12, v kilometru 3,477. Výhybka č. 12 je na zhlaví v pokračování 1. SK a přestavuje se ve dvojici s výhybkou číslo 13. Na výhybce č. 12 bylo určeno místo, kde se DV vlaku R 965 na odbočné větví výhybky srazila s DV posunového dílu v přímé větví výhybky. V přímé větví výhybky v kilometru 3,470 byly nalezeny stopy po vykolejení DV (z posunového dílu) vpravo ve směru jízdy vlaku R 965.

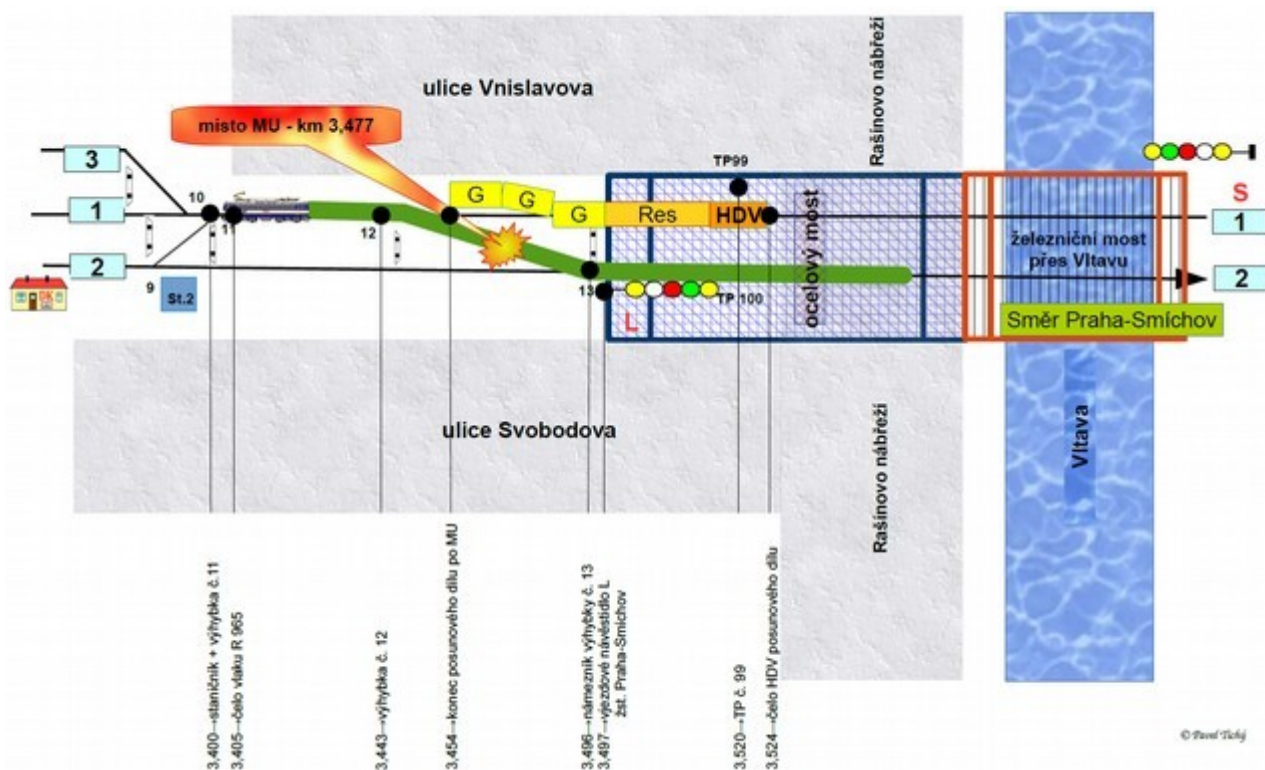
Obr. č. 2: Schéma místa MU.

Čelo HDV vlaku R 965 stálo v km 3,405. Při srážce došlo k poškození čela a pravého boku HDV a k vykolejení 1. nápravy 1. podvozku HDV vlevo ve směru jízdy. Všech 6 TDV vlaku nebylo zjevně poškozeno. Vlak byl řádně svěšen a označen předepsanými návěstmi.

Na smíchovském zhlaví a záhlaví 1. SK byl nalezen posunový díl, kdy směrem od žst. Praha-Smíchov byl za HDV řazen plošinový vůz, na němž byl automobilový jeřáb AD 080 na podvozku Praga V3S. Dále byla řazena tři TDV sloužící jako montážní vozy pro práce na trolejovém vedení, přičemž první TDV bylo lehce poškozeno. Prostřední bylo těžce poškozeno na pravém boku a v zadní části a vykolejeno oběma nápravami vpravo (ve směru od žst. Praha-Smíchov). Poslední TDV bylo zcela zničeno a vykolejeno oběma nápravami vpravo (ve směru od žst. Praha-Smíchov).

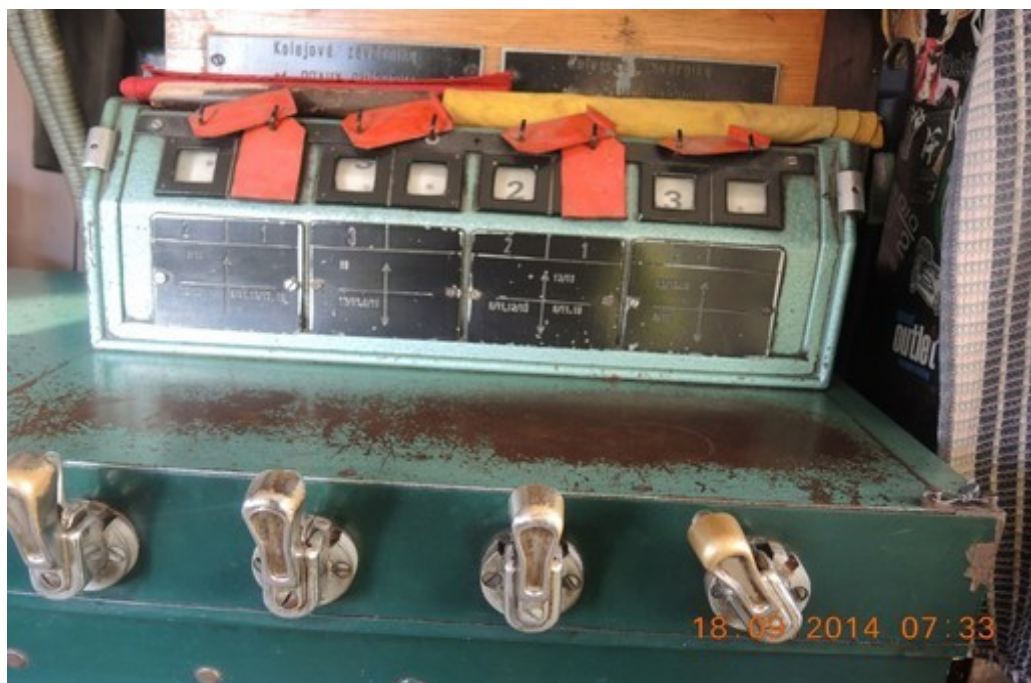
Obr. č. 3: Kolejový Číselník

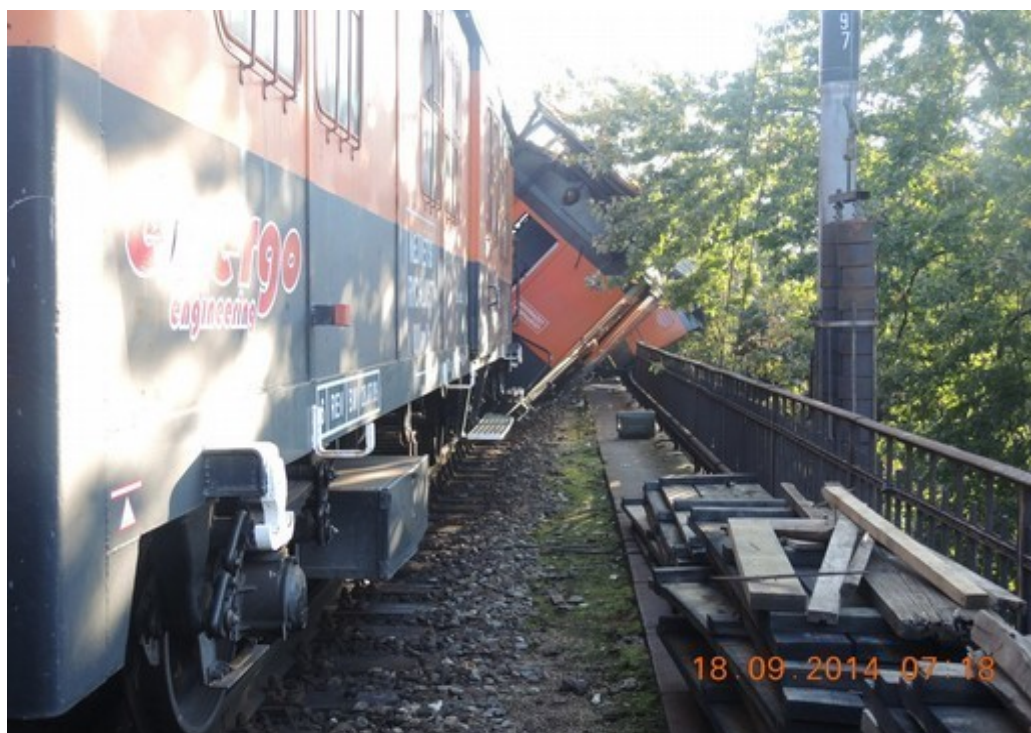
Obr. č. 4: Vykolejená TDV posunového dílu

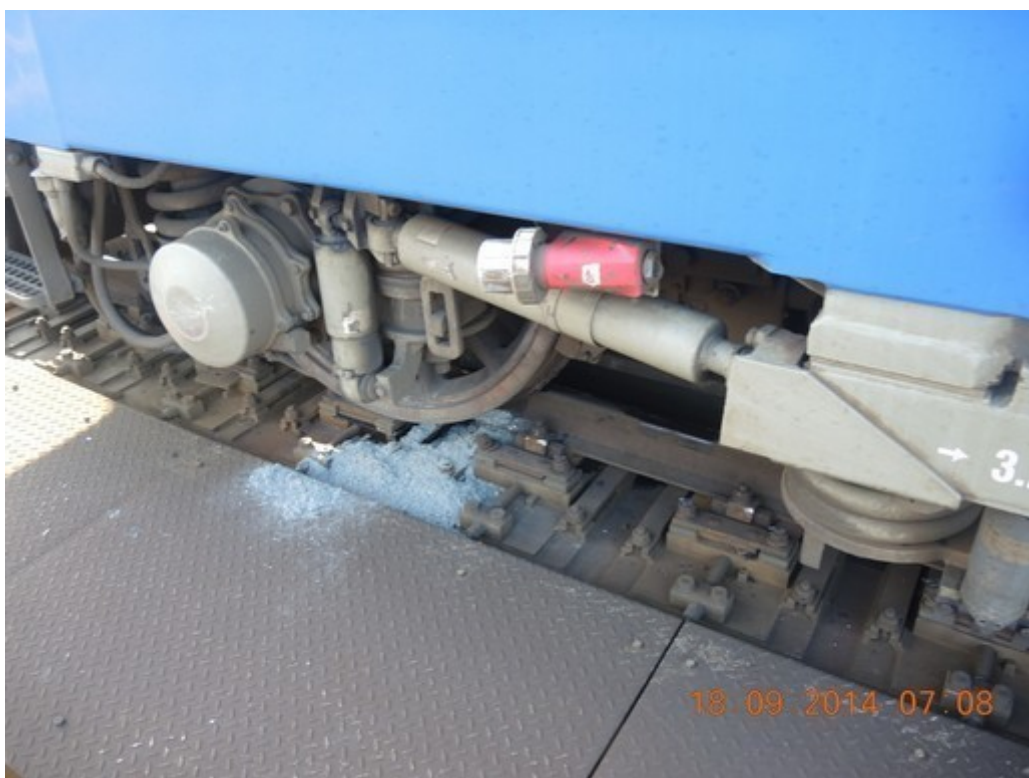
Obr. č. 5: Vykolejené HDV vlaku R 965

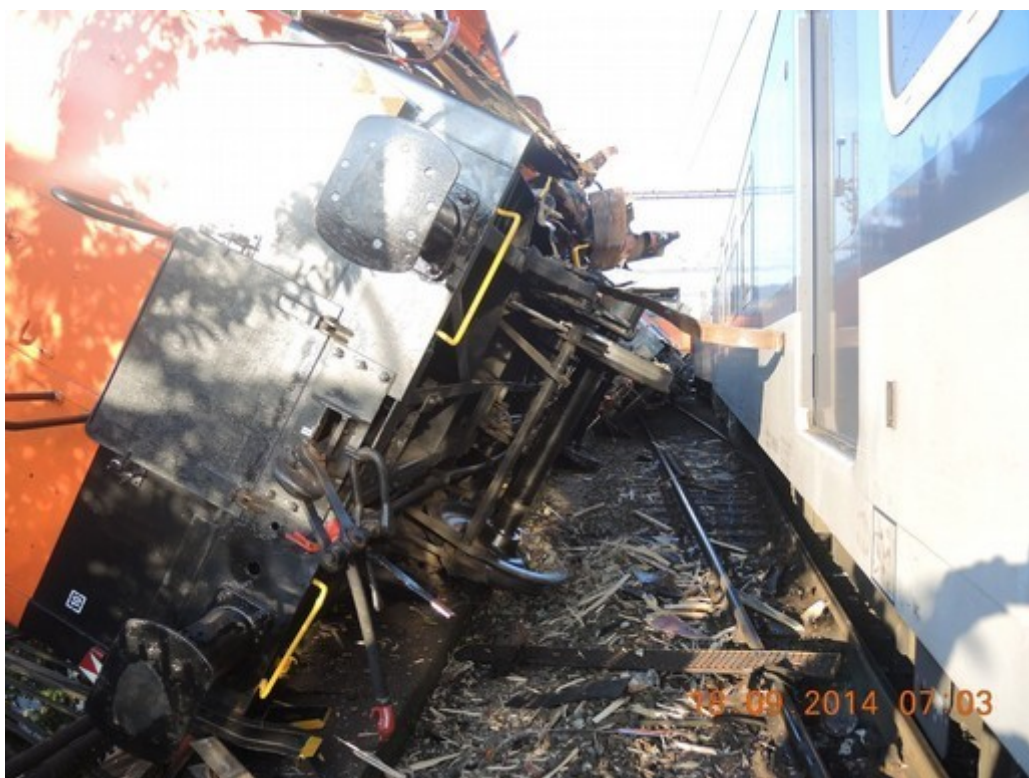
Obr. č. 6: Zdemolované TDV posunového dílu

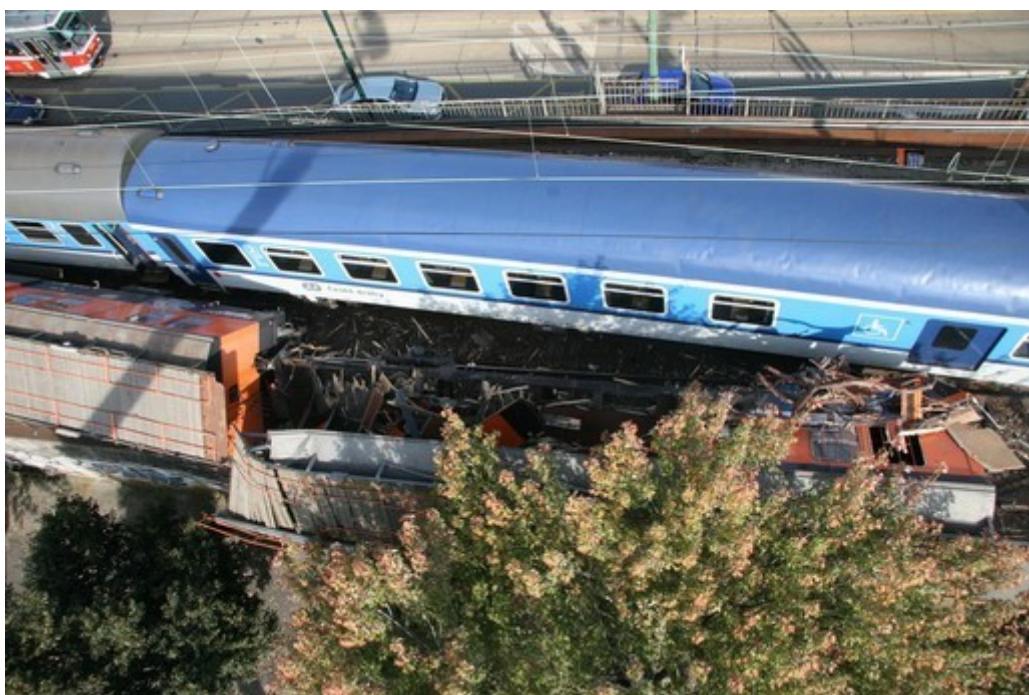
Obr. č. 7: Situace srážky

Dne 17. 9. 2014 ve 21.56 h narazil vlak R 965 dopravce ČD (Praha-Smíchov – Čáslav) do posunového dílu dopravce MBM na výhybce č. 12 výhybny Praha-Vyšehrad. Po srážce vykolejilo HDV vlaku R 965 první nápravou prvního podvozku vlevo (ve směru jízdy vlaku) a poslední dva vozy posunového dílu vykolejily vpravo (ve směru jízdy vlaku) a byly převráceny na zábradlí viaduktu. Při srážce byl zraněn strojvedoucí vlaku R 965.

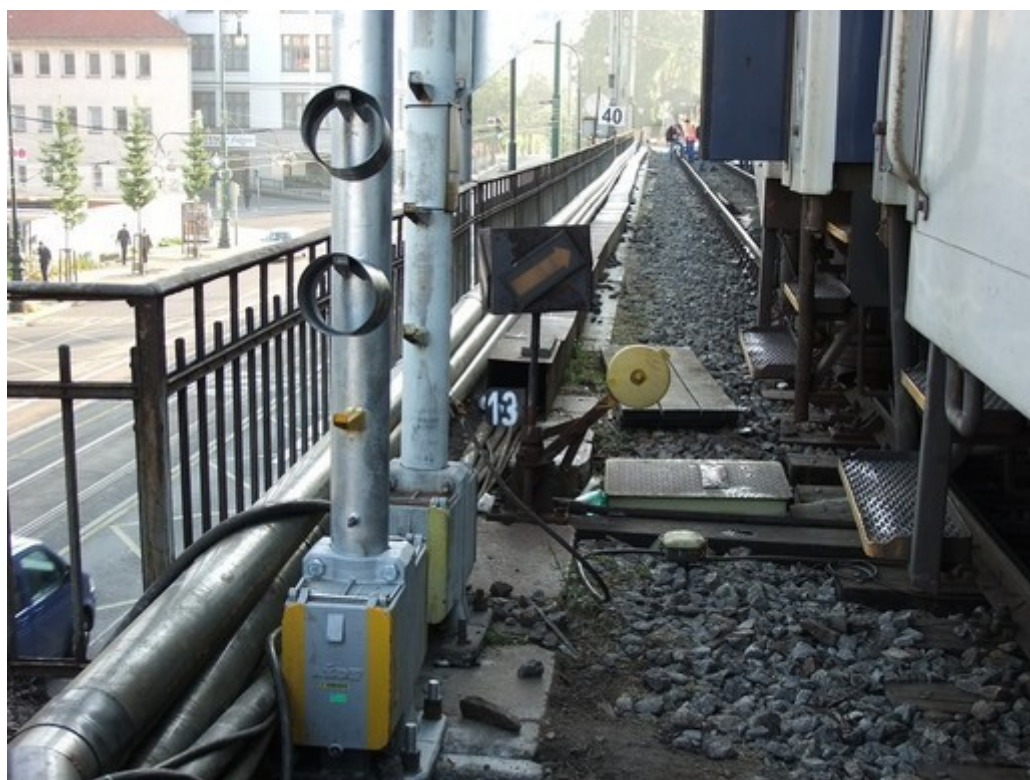
Obr. č. 8: Výhybkové návěstidlo výhybky č. 13

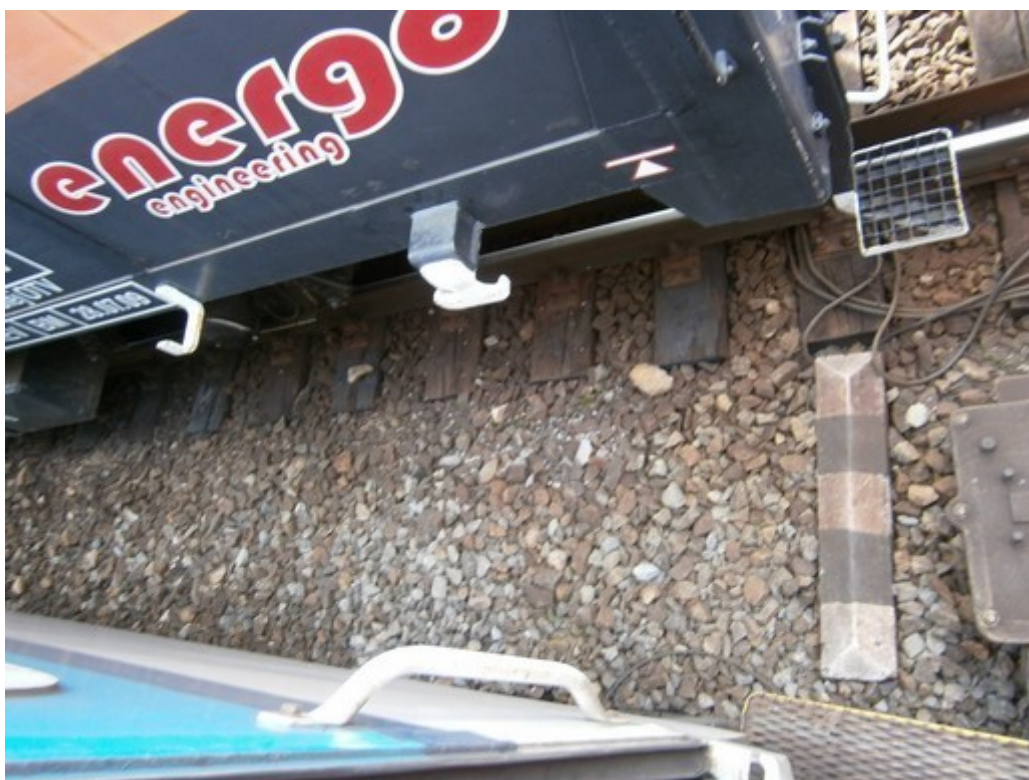
Obr. č. 9: Námezník výhybky č 12

Dle ustanovení čl. 71 SŘ výhybny Praha-Vyšehrad má signalista St. 2 zjišťovat volnost koleje v prostoru výhybky č. 12 pohledem v kolejišti. Námezník výhybky č. 12 leží v km 3,496 (naměřená hodnota, která nesouhlasí s plánkem provozovatele dráhy). Námezník měl v době vzniku MU zašlý nátěr, do jisté míry splývající s barvou kameniva v kolejovém loži. Viditelnost námezníku byla tímto zhoršená a dosahovala cca 55 – 60 m. Vzdálenost námezníku výhybky č. 12 od stavědla St. 2 činí při chůzi podél 2. SK 150 m. Z toho vyplývá, že signalista nemohl námezník ze stavědla St. 2 vidět.

Dle ustanovení čl. 71 SŘ výhybny Praha-Vyšehrad má signalista St. 2 zjišťovat volnost koleje v prostoru výhybky č. 12 pohledem v kolejišti. Šetřením na místě bylo zjištěno, že námezník výhybky č. 12 leží v km 3,496, tedy přibližně v místě, kde železný most přes ulici Rašínovo nábřeží přechází v kamenný viadukt. Námezník měl v době vzniku MU zašlý nátěr, do jisté míry splývající s barvou kameniva v kolejovém loži. Viditelnost námezníku byla tímto zhoršená a dosahovala cca 55 – 60 m. Vzdálenost námezníku výhybky č. 12 od stavědla St. 2 činí při chůzi podél 2. SK 150 m, stavědlo St. 2 je umístěno na vnější straně uvedeného pravostranného oblouku, tj. vlevo od 2. SK ve směru jízdy vlaku R 965. Z toho vyplývá, že signalista nemohl námezník ze stavědla St. 2 vidět, aniž by ušel alespoň 90 m směrem k výhybce č. 12.

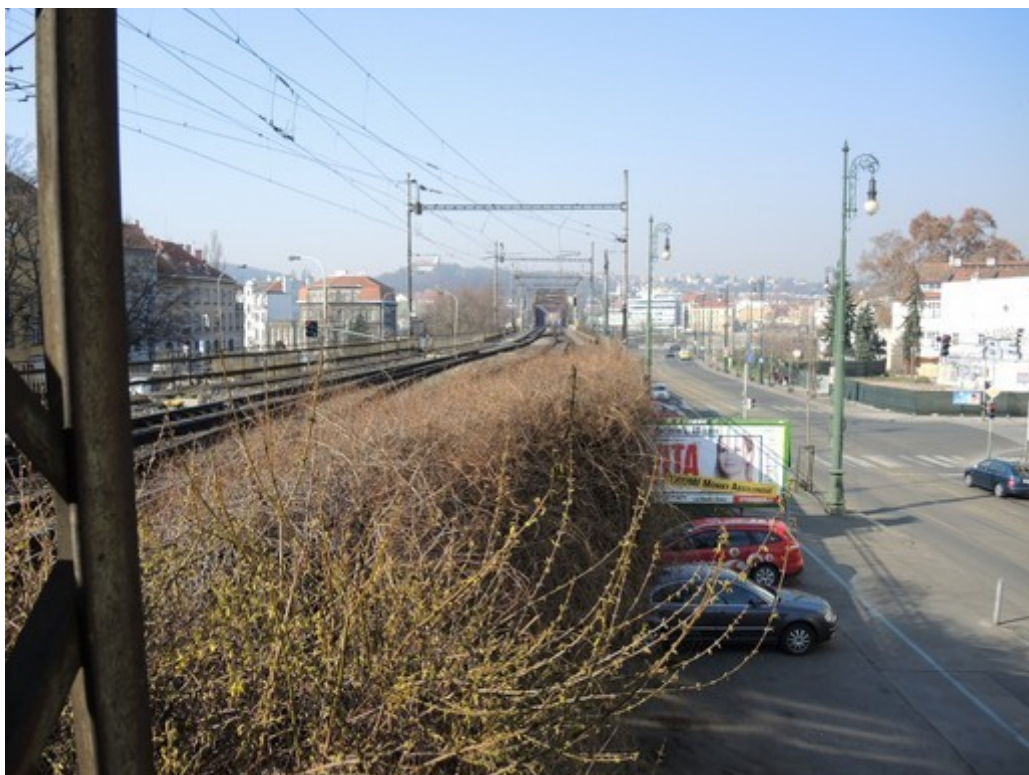
Obr. č. 10: Výhled od stavědla St. 2
