The Rail Safety Inspection Office

Investigation Report of Railway Accident

Collision of shunting rolling stock with an employee of railway undertaking at
DKV Olomouc, PP Suchdol nad Odrou siding

Tuesday, 19th April 2016

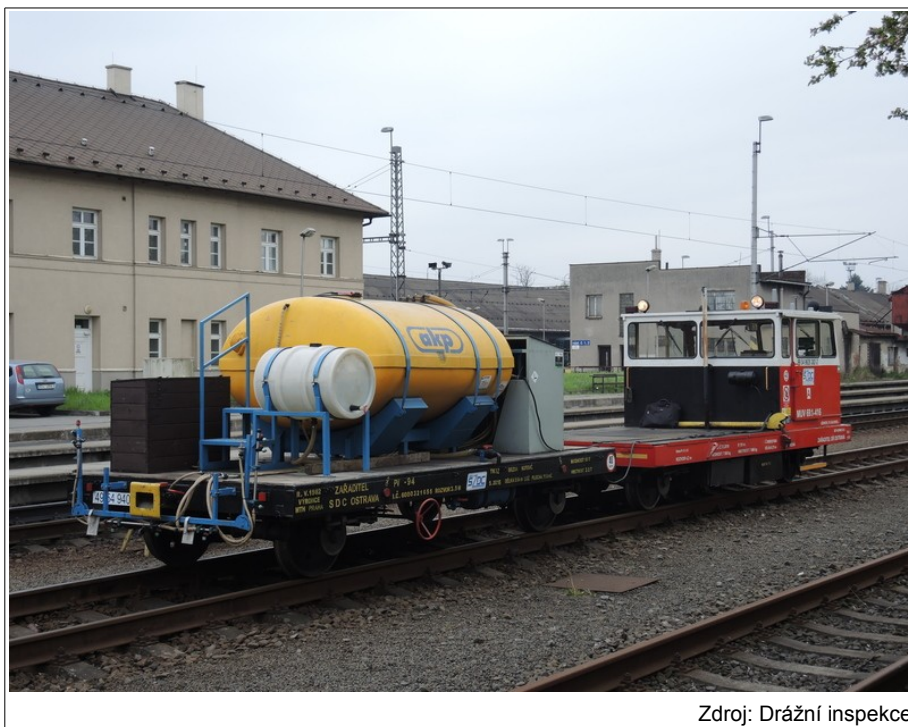
Zdroj: Dražní inspekce

Popis události: střet sunutého posunového dílu, tvořeného přívěsným plošinovým vozíkem 49 54 9400 088-0 s nainstalovaným postřikovacím zařízením AKP a speciálním hnacím drážním vozidlem 99 54 9628 382-2, se zaměstnancem dopravce.

Dráha, místo: dráha železniční, kategorie vlečka „DKV Olomouc, PP Suchdol nad Odrou“, vlečková kolej č. 14b, km 232,905.

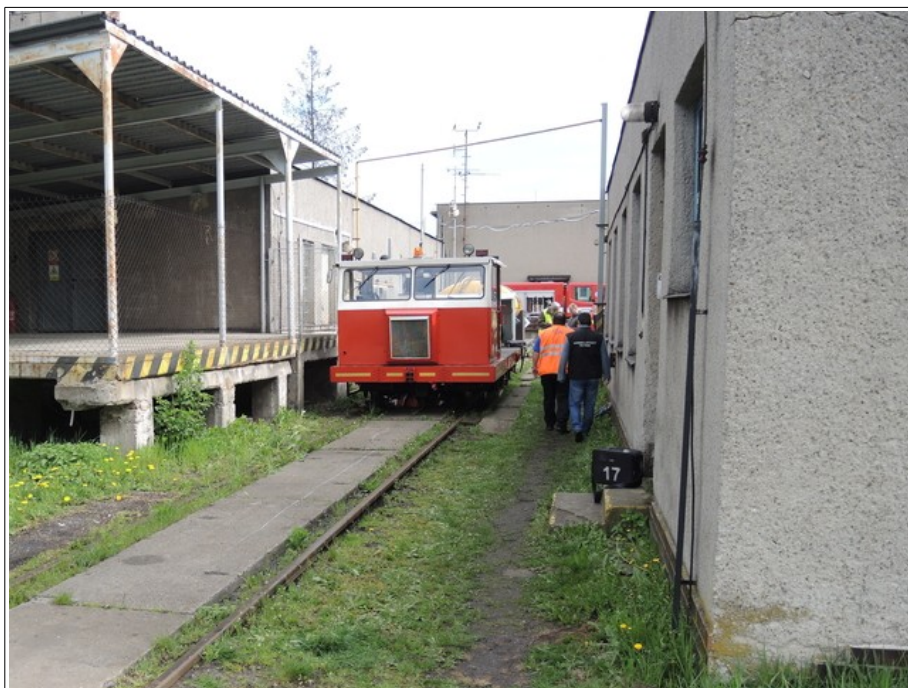
Obr. č. 1: SHDV 99 54 9628 382-2 (původně MUV 69.1-416) v konečném postavení po MU na VK č. 14b dráhy-vlečky „Vlečka DKV Olomouc, PP Suchdol nad Odrou“, z něhož byla řízena jízda sunutého posunového dílu.

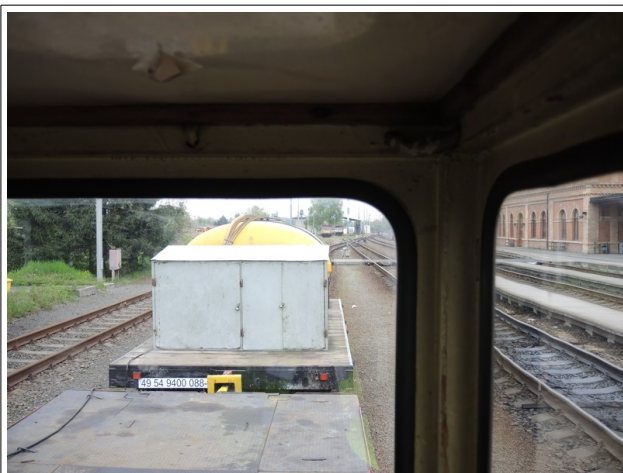
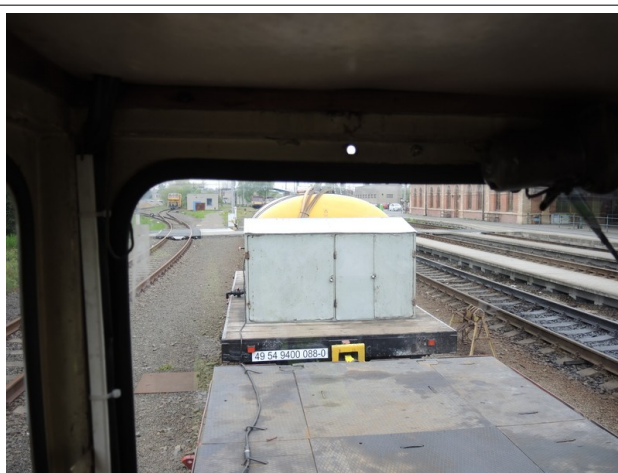
- ze svého stanoviště v pozici v sedě, osobu nacházející se v ose pojížděné koleje, o výšce odpovídající tělesnému vzrůstu pracovníka oprav a údržby tratí, vedené v přímém směru, na vzdálenost 48,6 m a větší;
- ze svého stanoviště v pozici ve stoje, osobu nacházející se v ose pojížděné koleje, o výšce odpovídající tělesnému vzrůstu pracovníka oprav a údržby tratí, vedené v přímém směru, na vzdálenost 30,25 m a větší.

Obr. č. 3, 4: Výhled strojvedoucího SHDV přes sunuté speciální DV PV-94 s nainstalovaným postřikovacím zařízením AKP před sunutý posunový díl, a to přes pravé (obr. č. 3) / levé (obr. č. 4) výhledové okno ze stanoviště, situované v kabině SHDV MUV 69.1-416, z něhož byla jízda sunutého posunového dílu řízena.

Při vzniku MU byla jízda postřikovací soupravy prováděna formou posunu bez posunové čety, přičemž PV-94, na němž bylo nainstalováno postřikovací zařízení AKP, byl sunut SHDV MUV 69.1-416 jedoucím směrem vzad. Pro zjištění konkrétních vzdáleností, na něž může strojvedoucí SHDV při posunu prováděném sunutím, kdy je posunový díl tvořen výše uvedenými speciálními DV, ze svého stanoviště přehlédnout kolej před nimi, zejména zda se v posunové cestě nenacházejí překážky a osoby, provedla DI ověřovací pokus. Ověřovacím pokusem bylo zjištěno, že strojvedoucí řídící SHDV MUV 69.1-416 jedoucí směrem vzad zjistí (zpozoruje) sledováním posunové cesty přes čelní výhledová okna SHDV a přes nádrž pro tekutou postřikovou látku o objemu 4 000 l, instalovanou na předním sunutém PV-94:

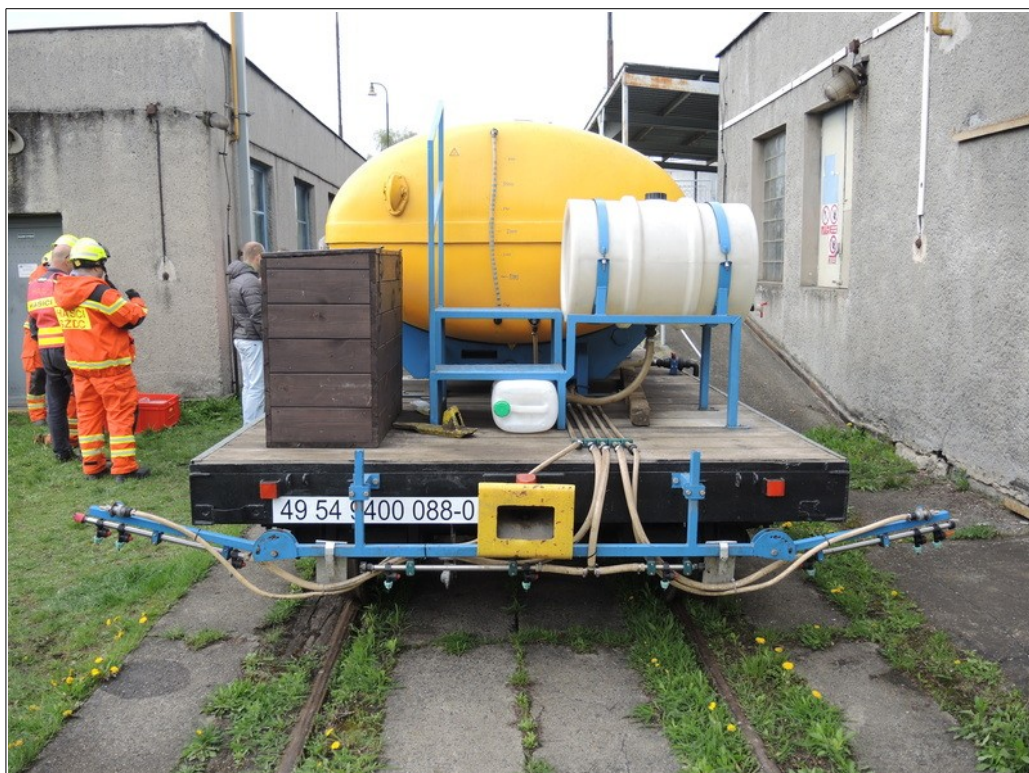
Obr. č. 5: Pohled z osy VK č. 14b dráhy-vlečky PP Suchdol nad Odrou na přední čelo sunutého posunového dílu, tvořeného speciálními DV PV-94 a MUV 69.1-416, v konečném postavení po MU.

- na předním čele DV PV-94 nebyly nalezeny žádné stopy po střetu s osobou. Plastové armatury, trysky a rozvody postřikovacího zařízení, instalované na příčniku předního čela DV PV-94, nenesly žádné stopy poškození ani otěrů po kontaktu s postiženou osobou. Výklopná postřikovací ramena postřikovacího zařízení se nalézala v tzv. druhé poloze, tzn. že v této poloze přesahovala přes podélníky rámu, resp. bočnice DV PV-94 o 39 cm;
