## **Zpráva o výsledcích šetření příčin a okolností vzniku mimořádné události**

Nezajištěná jízda vlaku Mn 160780 ze žst. Dolní Beřkovice na první traťovou kolej mezistaničního úseku mezi žst. Dolní Beřkovice a žst. Hněvice na dráze železniční, celostátní, na kterou vjel v opačném směru ze žst. Hněvice vlak R 603

### **Investigation Report of Railway Accident**

Unauthorized movement of freight train No. 160780 from Dolní Beřkovice station to open line between Dolní Beřkovice and Hněvice stations

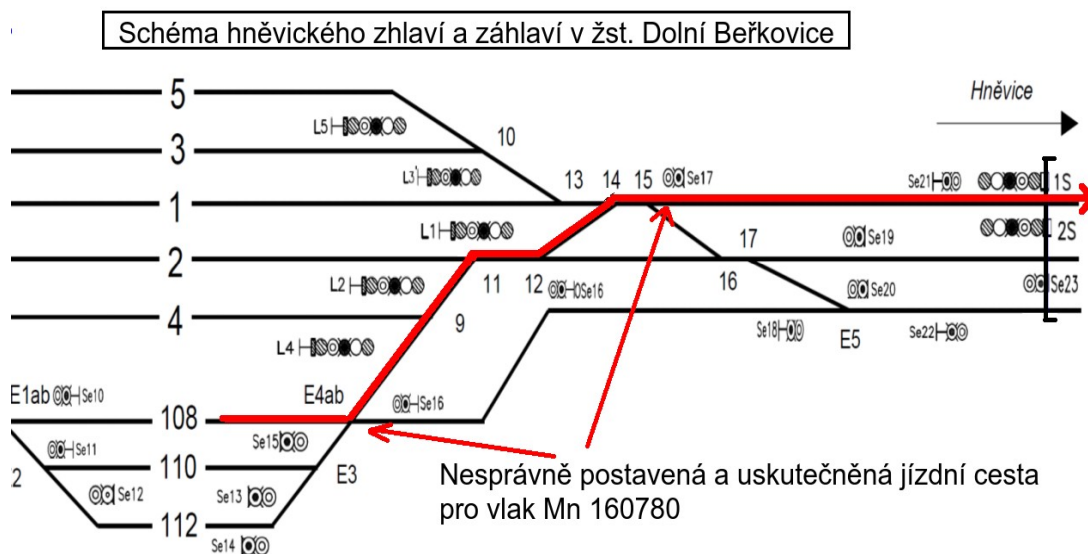
Popis události: nezajištěný odjezd vlaku Mn 160780 ze žst. Dolní Beřkovice po posunové cestě bez provedených úkonů k výpravě vlaku a bez uděleného traťového souhlasu na první traťovou kolej mezistaničního úseku mezi žst. Dolní Beřkovice a žst. Hněvice na dráze železniční, celostátní, na kterou vjel v opačném směru ze žst. Hněvice vlak R 603.

Dráha, místo: dráha železniční, celostátní, trať 527A, žst. Dolní Beřkovice, vjezdové návěstidlo 1S v km 459,587.
