## **Závěrečná zpráva o výsledcích šetření mimořádné události**

Srážka sunutého posunového dílu s vlakem Os 4615 v železniční stanici Brno hl. n.

### **Accident and incident investigation report**

Collision of the shunting operation with the regional passenger train No. 4615  
at Brno hl. n. station

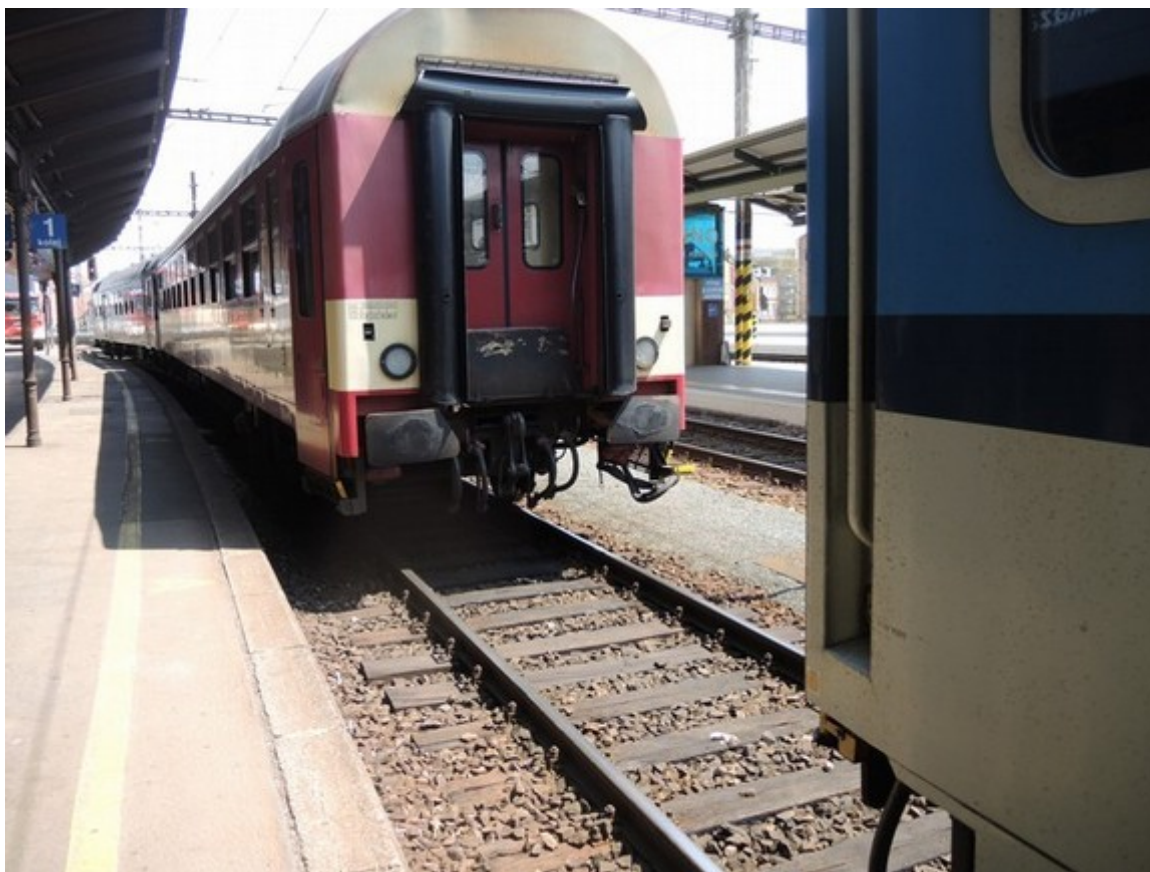
Obr. č. 1: Pohled na sunutý posunový díl po vzniku MU

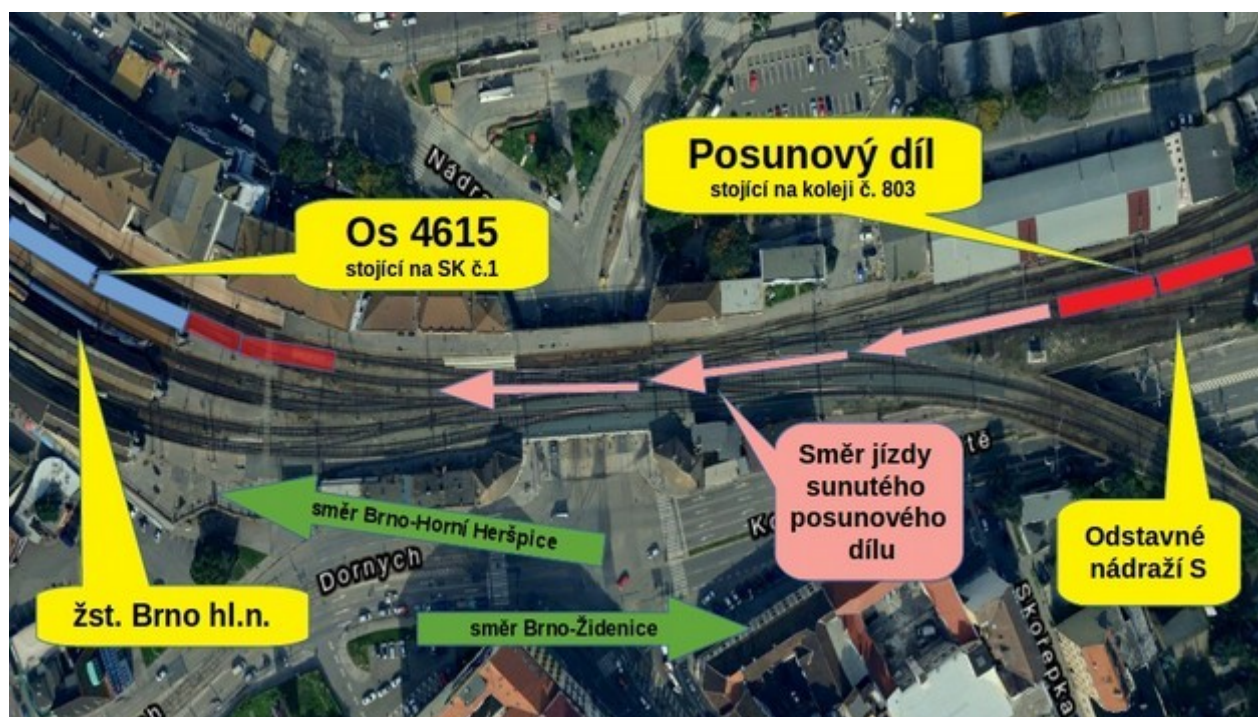
Obr. č. 2: Schéma místa vzniku MU

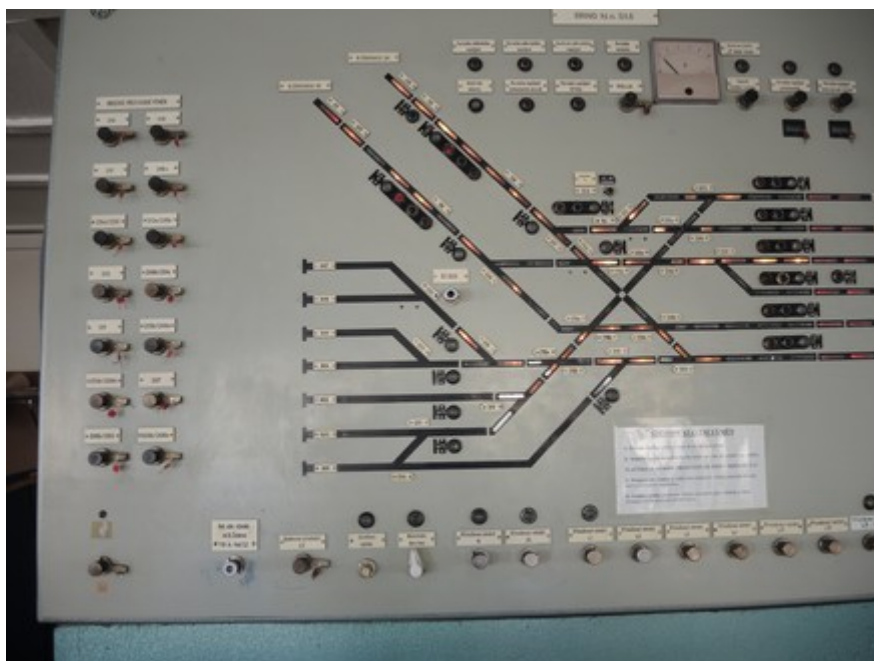
Obr. č. 3: Pohled na kolejový reliéf na St 6 po vzniku MU

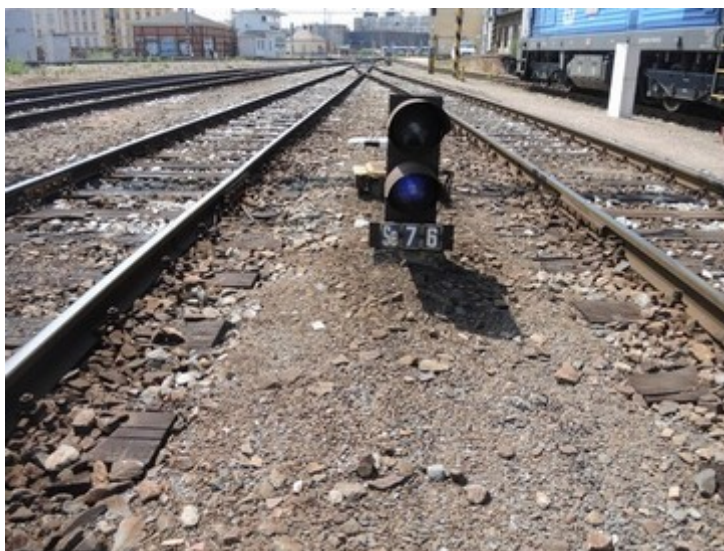
- návěstidlo Se76 bylo umístěno vpravo vedle koleje č. 803 v km 148,731 a v době ohledání místa MU návěstilo návěst „Posun zakázán“. Označení a stav návěstidla bylo shledáno bez závad;

Obr. č. 4: Pohled na návěstidlo Se76

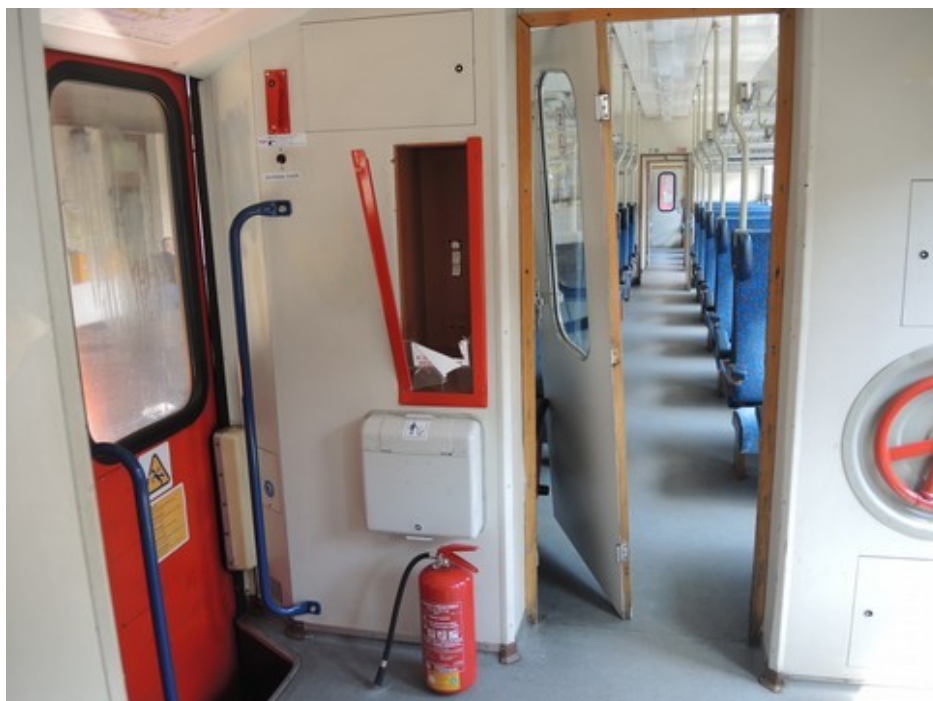
- poškození posledního TDV vlaku Os 4615 – ohnutý pravý nárazník, přechodové můstky, rozbité plexisklo a box pro hasící přístroj (hasící přístroj ležel na zemi), vnitřní dveře byly vylomené z pantů, ze stropu před vchodem na WC tekla voda na podlahu;

Obr. č. 5: Pohled na poškození interiéru DV vlaku Os 4615

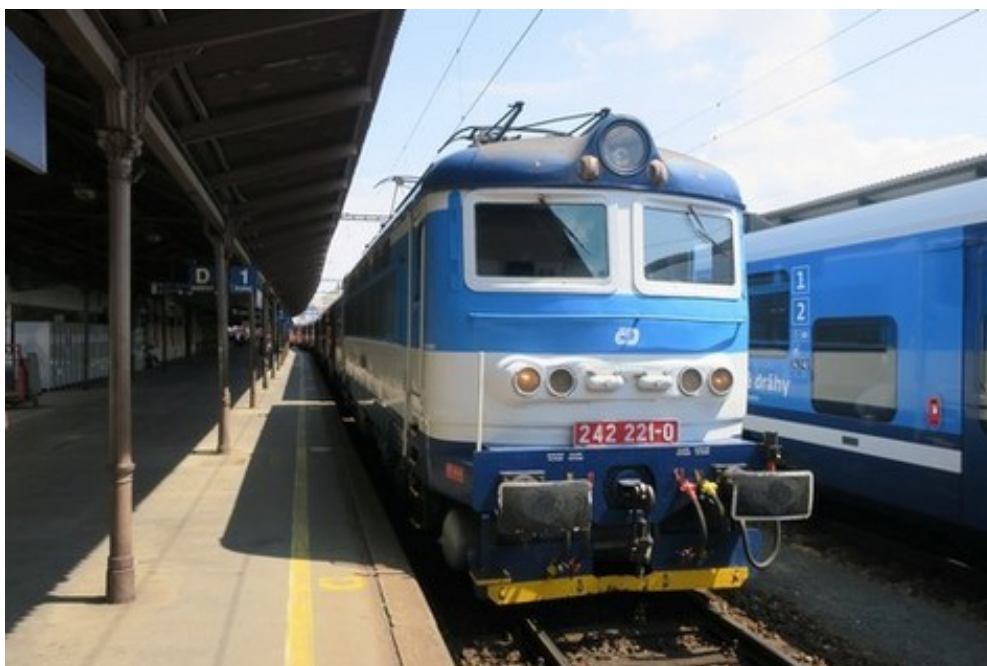
Obr. č. 6: Pohled na čelo HDV vlaku Os 4615 po MU

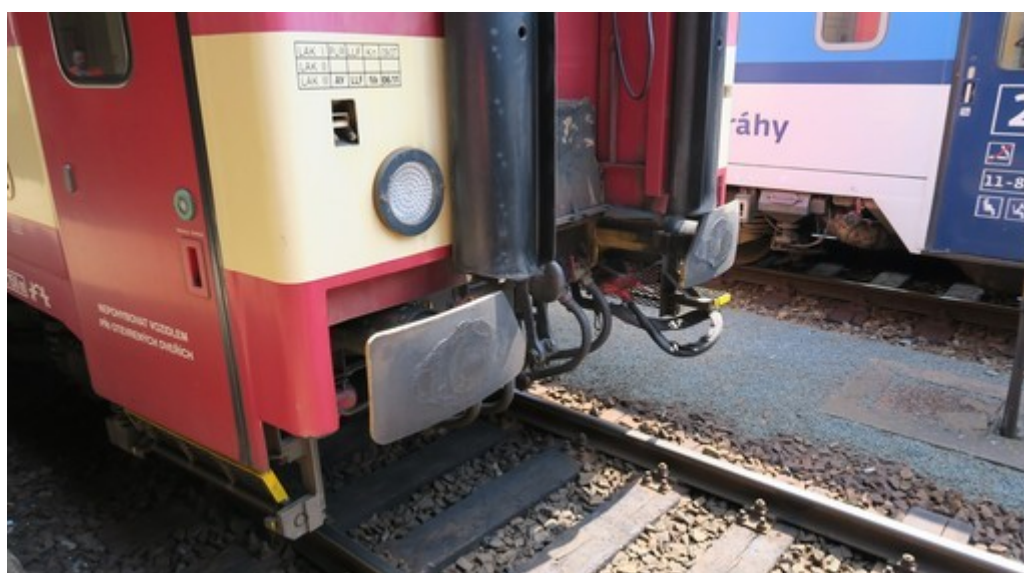
Obr. č. 7: Pohled na čelo posunového dílu
