## **Zpráva o výsledcích šetření příčin a okolností vzniku mimořádné události**

### **Investigation Report of Railway Accident**

Collision of shunting operation with a car on excluded line at level crossing No.  
P3706 in the area of Golčův Jeníkov město railway stop

č. j.: 6-924/2016/DI

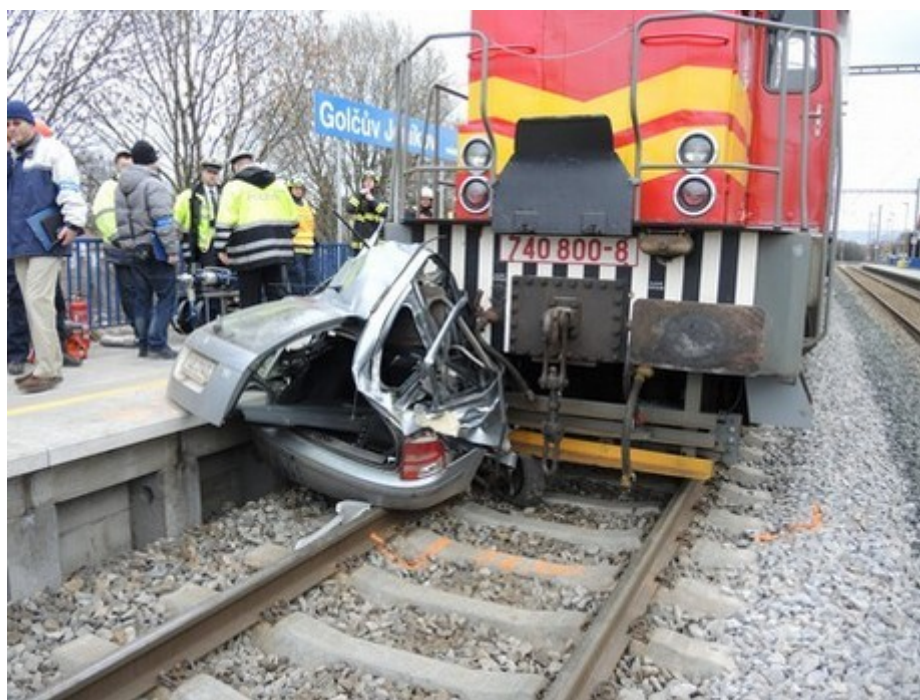
Obr. č. 1: Pohled na místo MU

Ohledáním místa MU bylo zjištěno, že k MU došlo na ŽP P3706 v km 264,230, zabezpečeném světelným zabezpečovacím zařízením s úplnými závory (2 poloviční závory). V 1. TK bylo PZZ z důvodu probíhající výluky mimo provoz, ve 2. TK bylo PZZ plně funkční. Osobní automobil vjel na ŽP vlevo ze směru jízdy posunového dílu, tj. z centra obce Golčův Jeníkov, přímo před čelo jedoucího posunového dílu. Došlo k čelnímu nárazu HDV posunového dílu do pravé boční zadní části OA, jeho zaklínění pod čelo HDV a tlačení po koleji. OA se zaklíněl mezi čelem HDV a hranou nástupiště vysokého 550 mm nad temenem kolejnice. Během tlačení se z OA uvolňovaly různé části, které byly rozseté po nástupišti. Přední polovina OA se oddělila a zaklíněla mezi HDV a 1. TDV a hranu nástupiště. Zadní polovina OA zůstala zaklíněna pod čelem HDV a částečně hranou nástupiště. Při MU byla usmrcena spolujezdkyně, která byla vymrštěna z OA na začátku nástupiště pod jeho hranu, v přední části OA byl usmrcen řidič. Bylo poškozeno čelo a částečně i levý bok HDV.

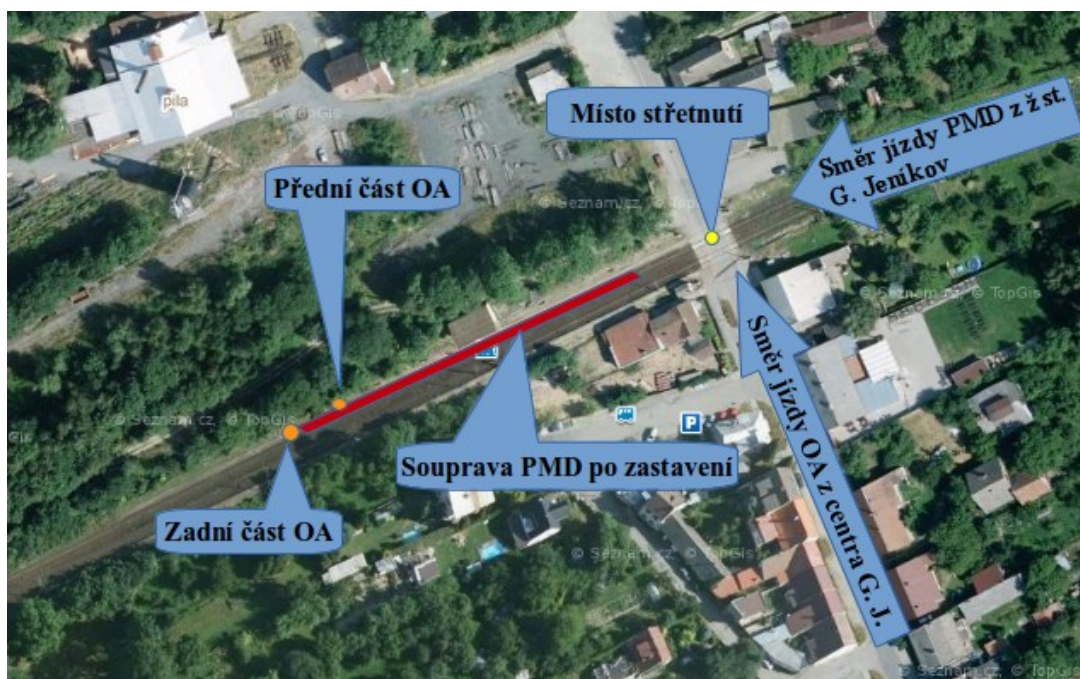
Obr. č. 2: Schéma místa MU.

Trať v místě MU je ve směru jízdy vlaku vedena v přechodnici z levého oblouku (stoupání 9,3 ‰, poloměr oblouku 314 m) do přímého směru v úrovni okolního terénu, kde se mění sklon stoupání na 10,37 ‰. V úseku asi 35 metrů před ŽP končí na levé straně ve směru jízdy zářez (zahrádka a obytná zástavba). Bezprostředně za ŽP začínají postranní nástupiště zastávky Golčův Jeníkov město. Pozemní komunikace je před železničním přejezdem, ve směru jízdy OA, vedena v přímém směru v městské zástavbě a mírně klesá. Uživatelé pozemní komunikace upozorňuje dopravní značení na blížící se ŽP, mimo to je ŽP již z dálky viditelný. Po pravé straně ve směru jízdy se nachází rodinný dům ve vzdálenosti 15 m od osy krajní koleje. Ve vzdálenosti 10 m od osy krajní koleje se ještě nalézají reléová skříň zabezpečovacího zařízení. Po levé straně ve směru jízdy OA se nalézají provozní budovy přiléhající k nástupišti u 2. TK.

Železniční přejezd v km 264,230 je dvoukolejný, má šířku 12,20 m, délku 13,00 m a úhel křížení pozemní komunikace s tratí je 90°. Přejezdová konstrukce je železobetonová konstrukce typu BODAN, druh vozovky je s živičným krytem – asfaltem.

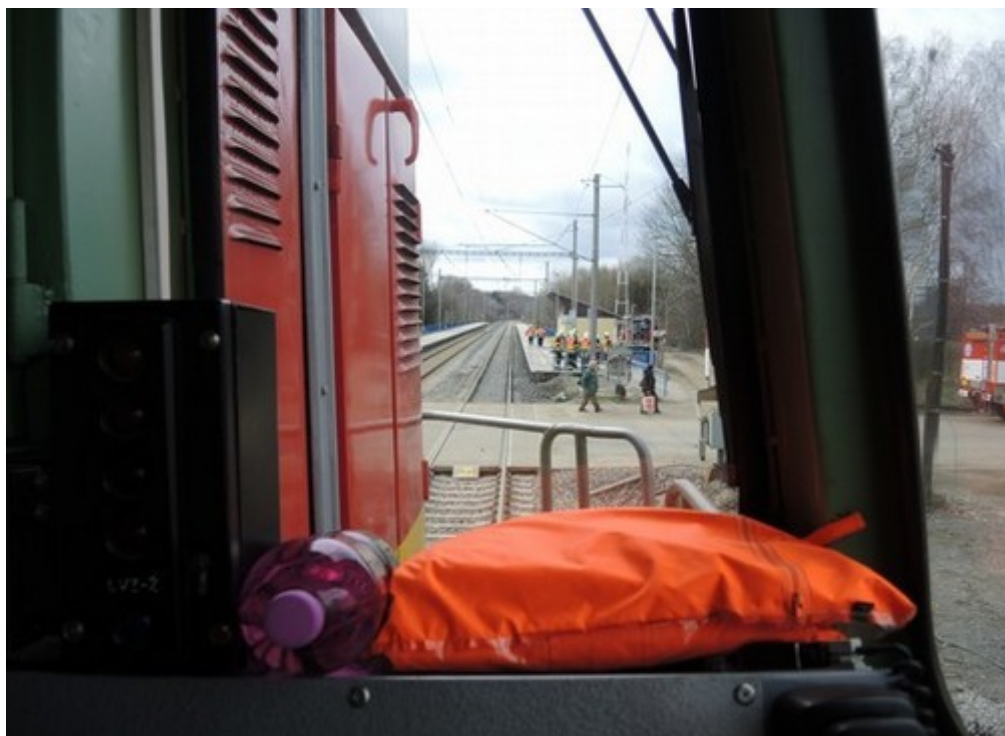
Obr. č. 4: Výhled z HDV 20 m před ŽP

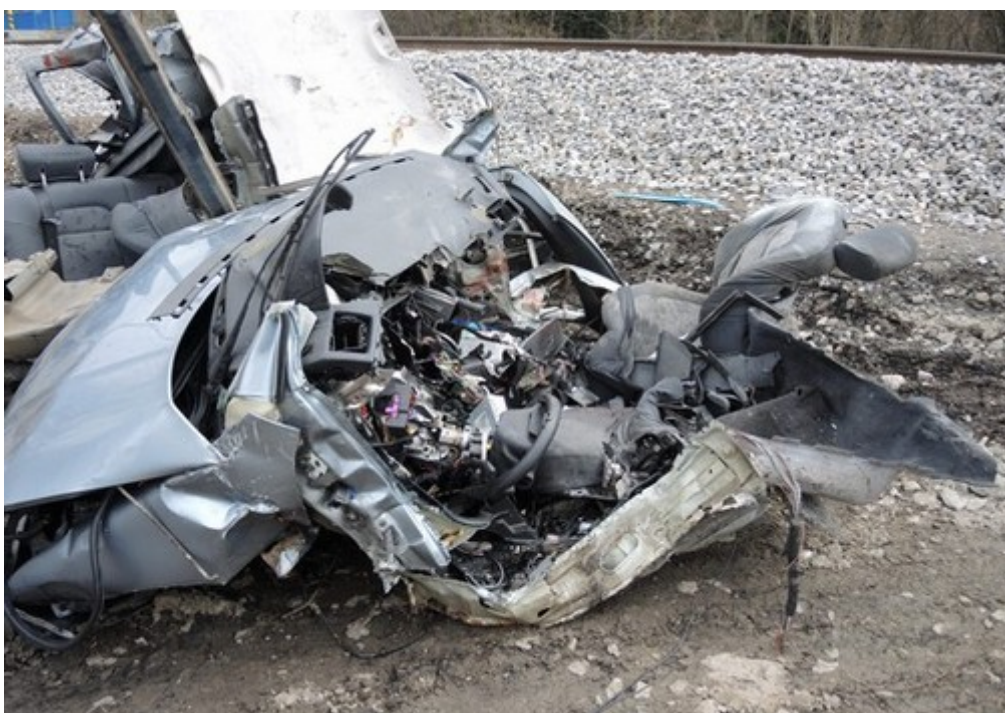
Obr. č. 5: Vrak OA

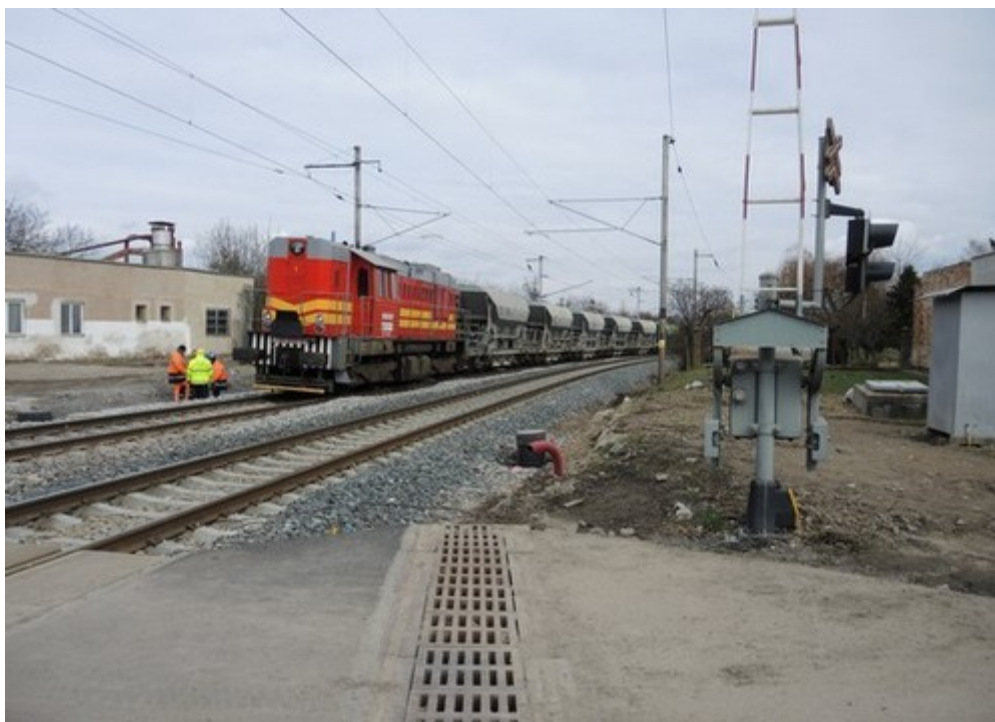
Obr. č. 6: Viditelnost na trať od výstražníku

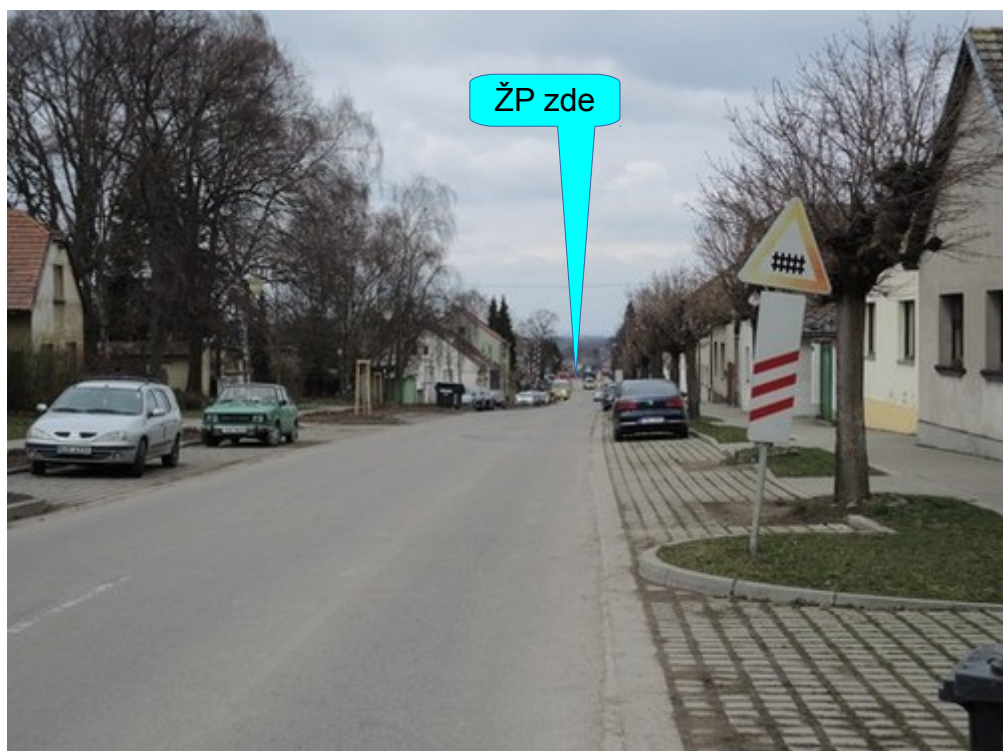
Obr. č. 7: Viditelnost na ŽP z pohledu řidiče (240 m před ŽP)

Řidič OA přijížděl k přejezdu zleva ve směru jízdy PMD, od centra obce Golčův Jeníkov po ulici Mírové, směrem na Čáslav. Pozemní komunikace je vedena v husté městské zástavbě tvořené rodinnými domy bez mezer mezi nimi. Před ŽP vlevo se nachází budova železniční zastávky a nástupiště. Vpravo byla umístěna malá reléová skříň zabezpečovacího zařízení. Dle očitých svědků OA nezastavil a poměrně nízkou rychlostí vjel do prostoru ŽP. Závorý byly zvednuté a zabezpečovací zařízení nezakazovalo vjezd do prostoru ŽP, bílé světlo PZZ neblinkalo, bylo tedy ve varovném stavu. Na ŽP upozorňovalo dopravní značení „A31a, A31b a A31c Návěstní deska“ označující vzdálenost od železničního přejezdu, tyto dopravní značky jsou umístěny na pravé straně silnice, dopravní značka A31a je doplněna dopravní značkou „A29 Železniční přejezd se závorami“. Dopravní značka A31b nebyla v době MU na svém místě, chyběla (zbyl pouze sloupek a upevňovací segmenty). Ve vzdálenosti Dz = 20m (ve skutečnosti naměřená hodnota větší) před ŽP (nejmenší požadovaná vzdálenost pro bezpečné zastavení dle ČSN 73 6380 v návaznosti na ustanovení § 4 odst. 7 vyhlášky č. 177/1995
